Accidente multimodal en cruce de paso a nivel, Avenida Brasil 40 (CABA)

27 de julio de 2020, 20:32 horas.

Junta de Seguridad en el Transporte

Informe de Seguridad Operacional [EX-2020-87189049-APN-JST#MTR]

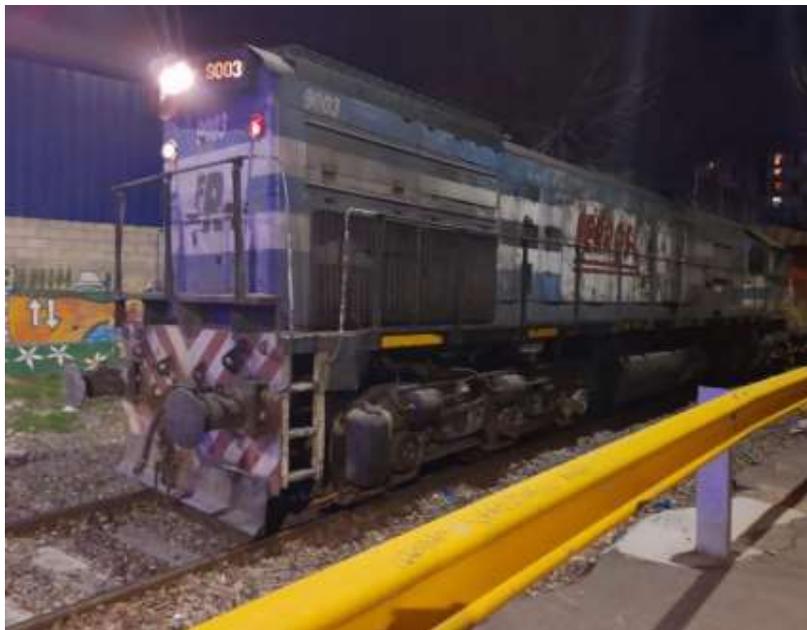
Figura 3. Imagen del tren luego del accidente

No se observaron daños en la locomotora ni en el resto del ferrocarril.

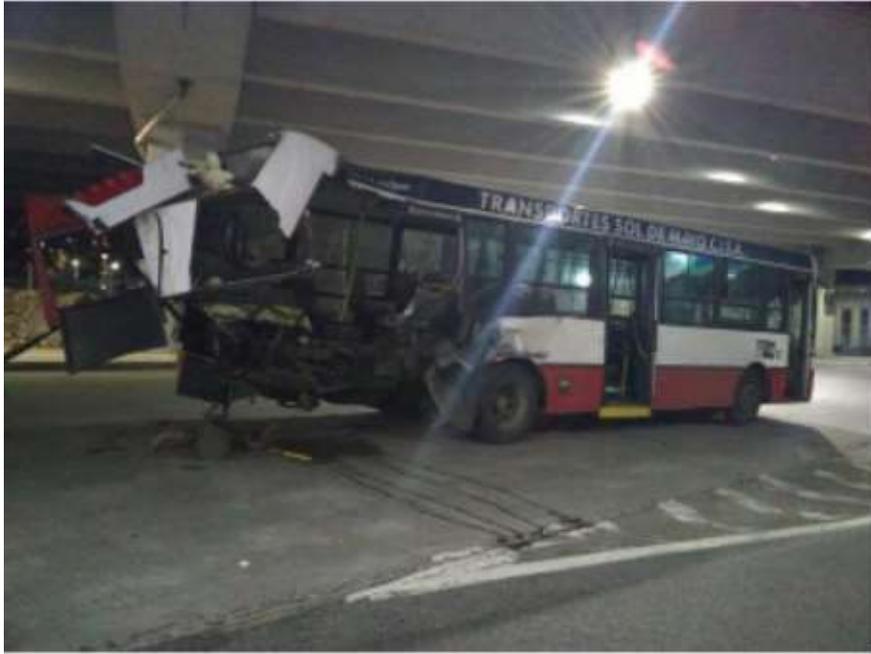
Figura 4. Ómnibus urbano luego del accidente

Se observaron daños importantes en lateral derecho posterior del ómnibus urbano.

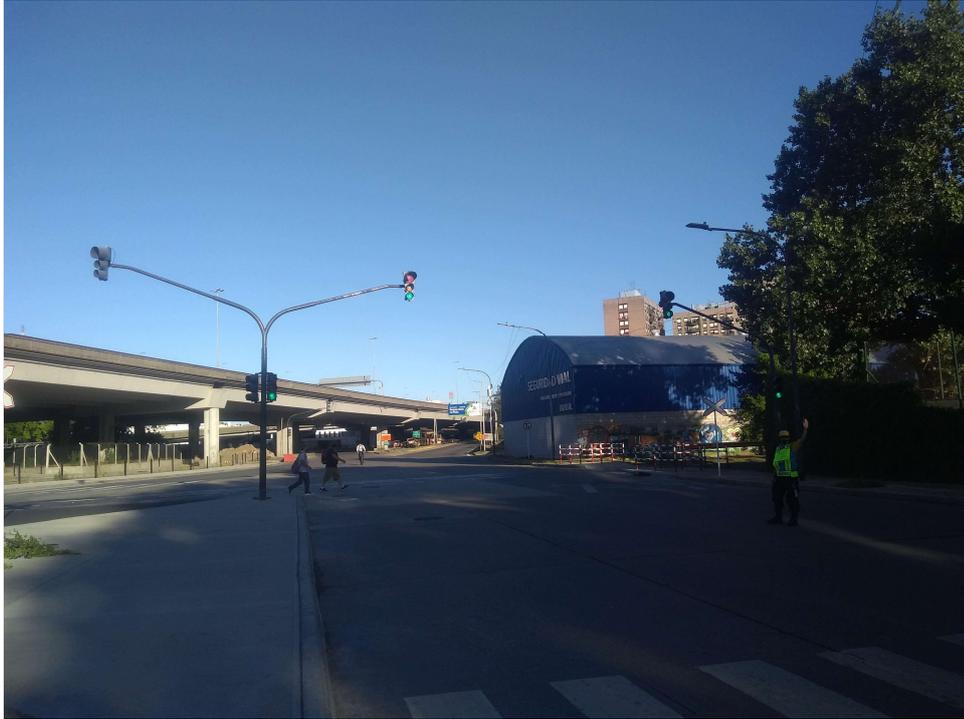
Figura 9. Agente en puesto de trabajo indica la detención del tránsito en Av. Brasil

Por otra parte, de acuerdo con lo manifestado en entrevista a los agentes de la Dirección General Cuerpo de Agentes de Tránsito, la visibilidad desde su puesto de desempeño es buena, incluso en horas nocturnas, y el nivel de ruido no afecta el desarrollo de sus tareas (particularmente, indicaron que la bocina del tren se escucha con claridad). Cabe aclarar que los agentes de tránsito se sitúan entre las vías del ferrocarril y la línea de detención de vehículos como muestra la figura nueve (9) (a continuación).

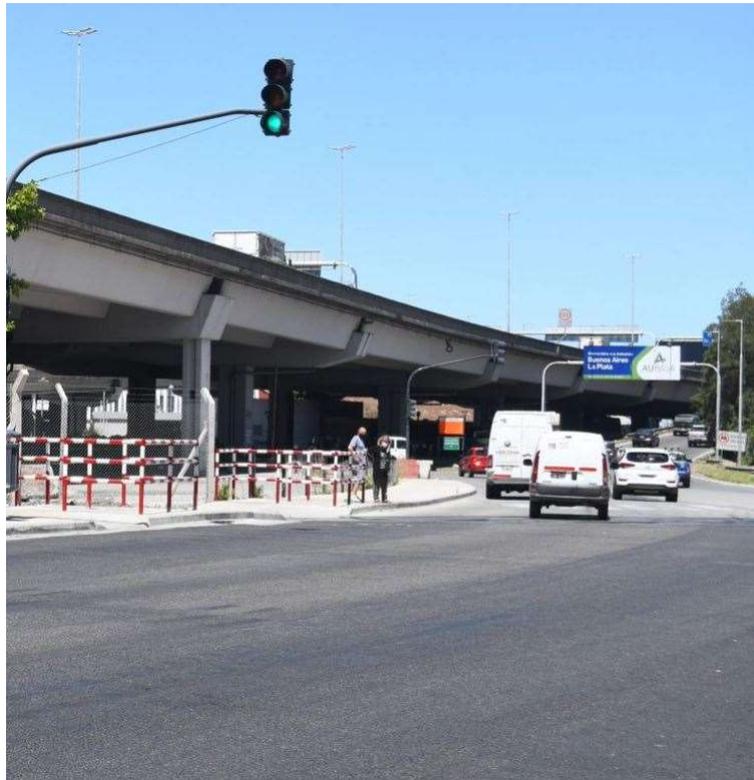
Figura 10. Imagen del PAN de Av. Huergo, CABA

La Av. Brasil y la Av. Huergo cuentan con señalización vial pasiva<sup>6</sup> sobre aceras de ambos lados. Sin embargo, la calzada de Av. Huergo no cuenta con línea de detención de vehículos previa al semáforo, ni con indicación de senda peatonal para el cruce de la avenida y tampoco con

indicación de cruce de ferrocarril próximo. Por otro lado, la calzada de la Av. Brasil posee su señalización vial pasiva (cruz de San Andrés) en solo dos de sus cuatro carriles.

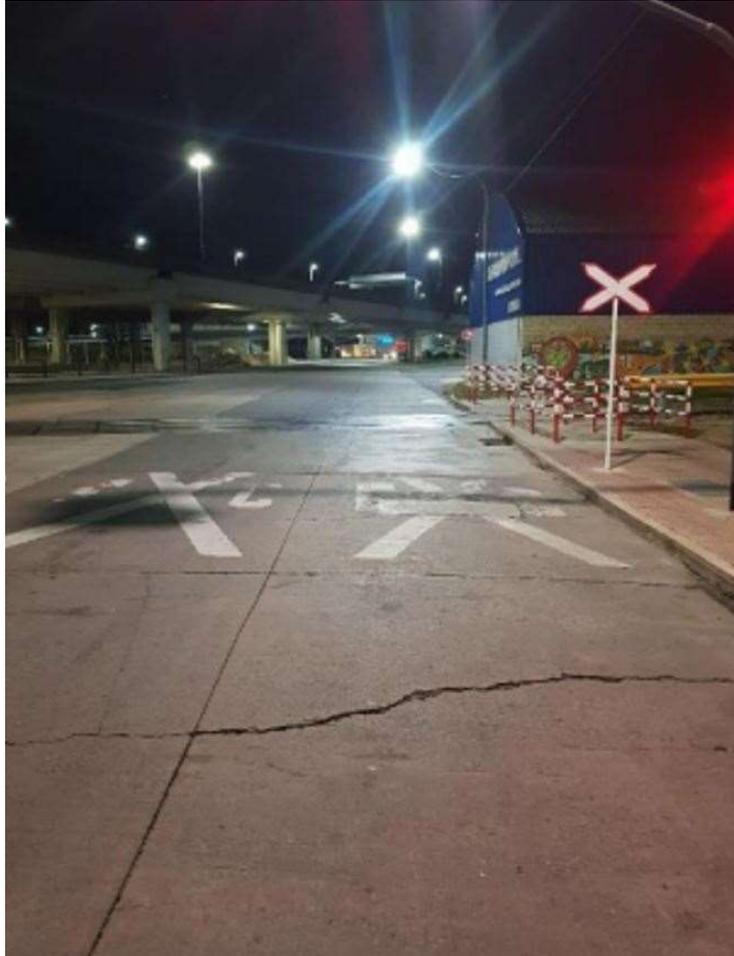
Figura 11. Imagen del PAN de Av. Brasil, CABA, en condiciones de visibilidad nocturna.

El PAN donde ocurrió el accidente (Av. Brasil 40), posee señalización pasiva pero no cuenta con barreras ni señales fonoluminosas. Además, está próximo a otro PAN constituido por la Av. Huergo y vías del FFCC, que tampoco cuenta con dichas barreras y señales.
