INFORME DE SEGURIDAD OPERACIONAL (ISO)

Accidente multimodal en cruce de paso a nivel, entre tren 736/209 y ómnibus urbano MGQ 239, en Avenida Brasil 40, Ciudad Autónoma de Buenos Aires.

Fecha y hora: 27 de julio de 2020 a las 20:32.

[EX-2020-87189049-APN-JST#MTR]

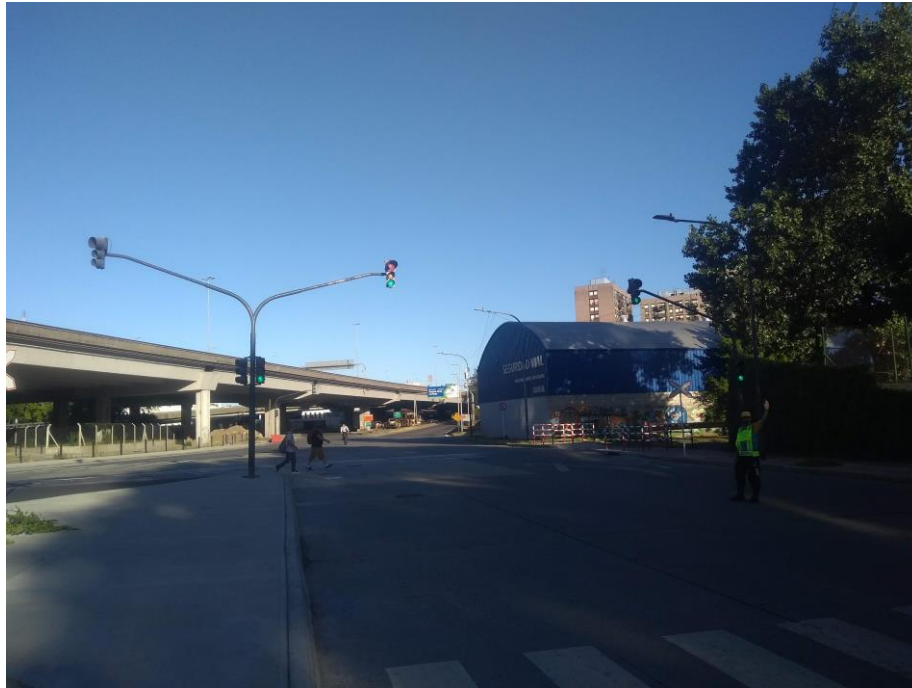
Figura 9. Agente en puesto de trabajo indica la detención del tránsito en Av. Brasil.

Cabe destacar que los agentes de tránsito se sitúan entre las vías del ferrocarril y la línea de detención de vehículos, como muestra la Figura 9 (a continuación).

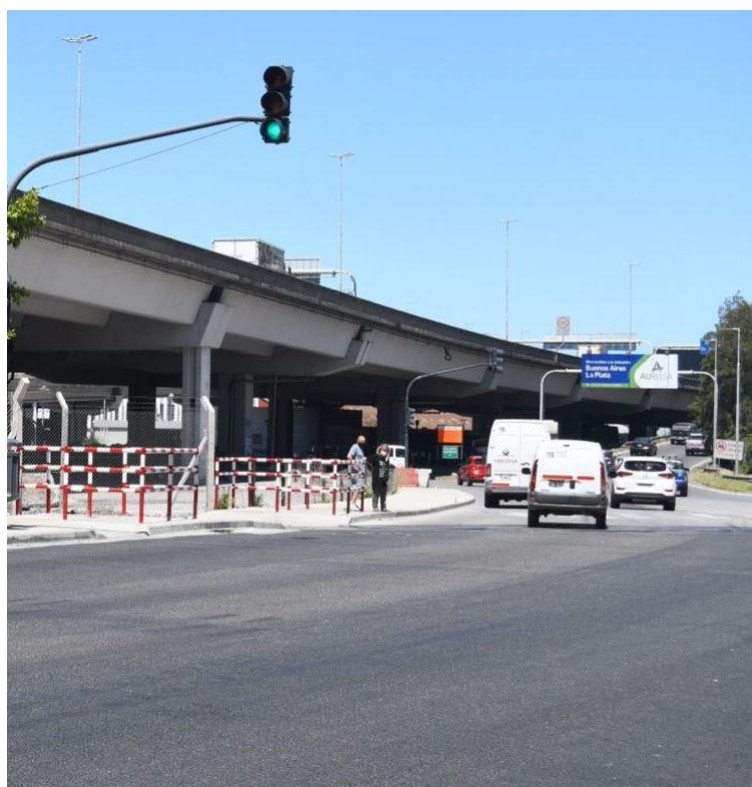
Figura 10. Imagen del PAN de Av. Huergo, CABA

Las Av. Brasil y Huergo contaban con señalización vertical sobre aceras de ambos lados, y parcialmente con señalización horizontal pasiva⁵. La calzada de Av. Huergo no contaba con línea de detención de vehículos previa al semáforo ni con indicación de senda peatonal para el cruce de la avenida. Asimismo, tampoco poseía indicación de cruce de ferrocarril próximo. En lo que respecta a la calzada de la Av. Brasil, poseía cruz de San Andrés en solo dos de sus cuatro carriles.

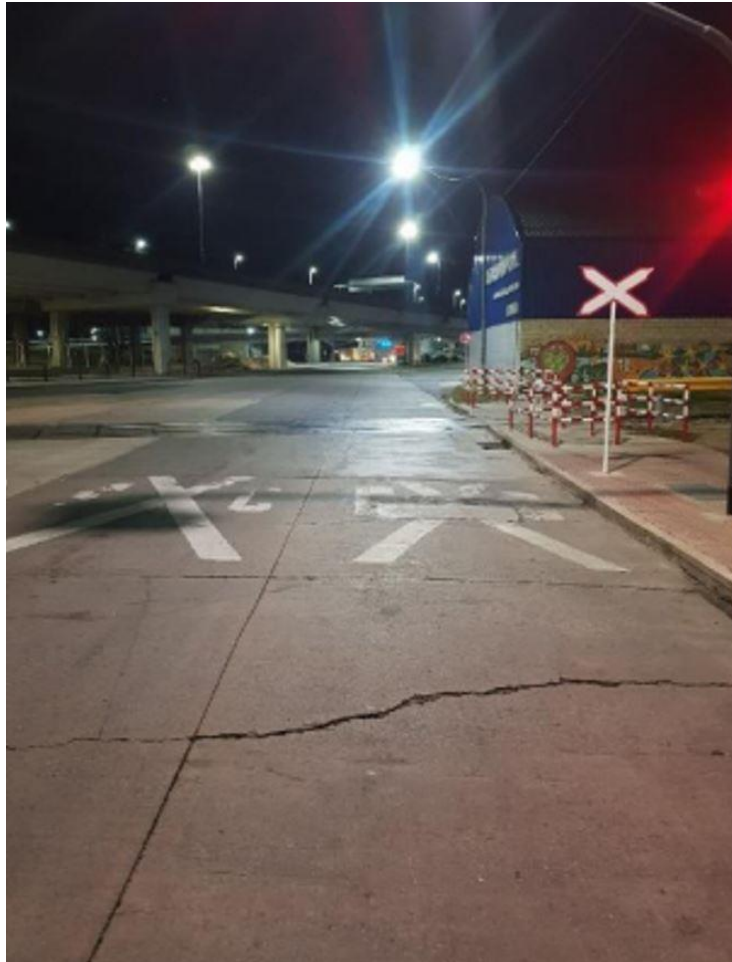
Figura 11. Imagen del PAN de Av. Brasil en condiciones de visibilidad nocturna.

Por otra parte, la visibilidad desde la vía era buena incluso en horas nocturnas, a su vez se contaba con iluminación artificial y el nivel de ruido no afectaba el sonido de la bocina del tren.

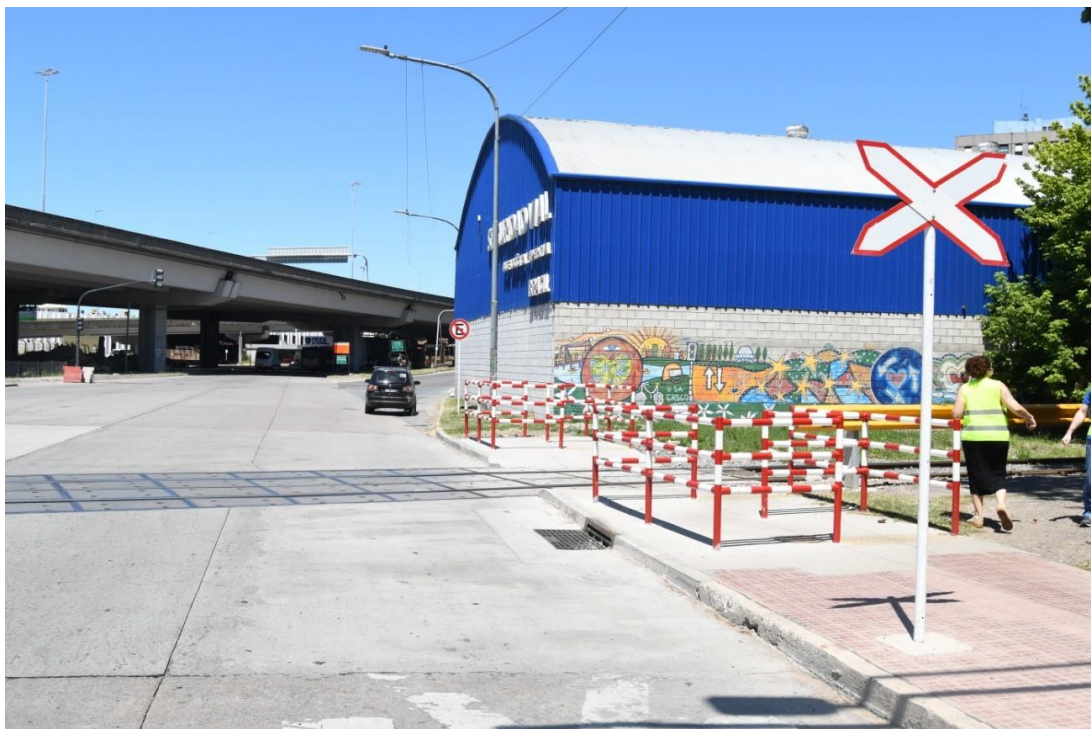
Figura 22. "Cruz de San Andrés" vertical sobre acera de Av. Brasil, en proximidad del PAN.

En el lugar del suceso se encontró la Cruz de San Andrés vertical ubicada a la vera de Av. Brasil, como puede apreciarse en la Figura 22.

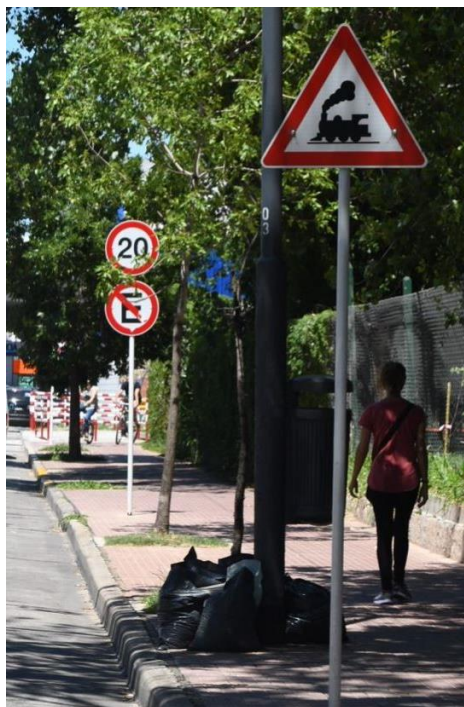
Figura 25. Aviso de cruce ferroviario vertical ubicado sobre acera de Av. Brasil, en proximidad del PAN.

En la visita al lugar del suceso se observó que la señal P.1 de Aviso de cruce ferroviario se encontraba ubicada a la vera de la Av. Brasil, como se observa en la Figura 25.

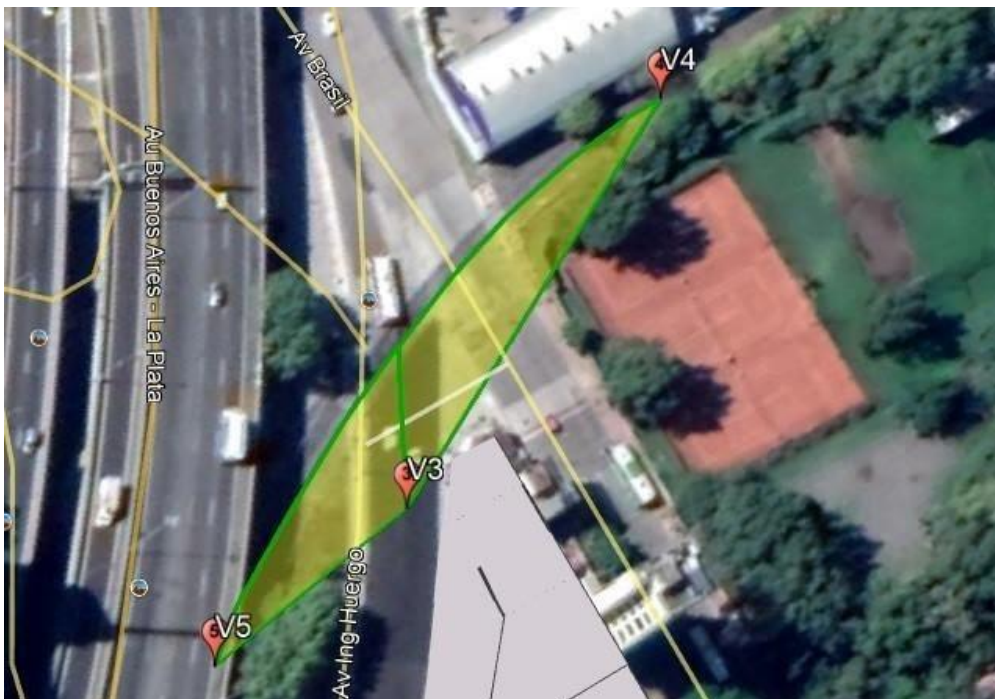
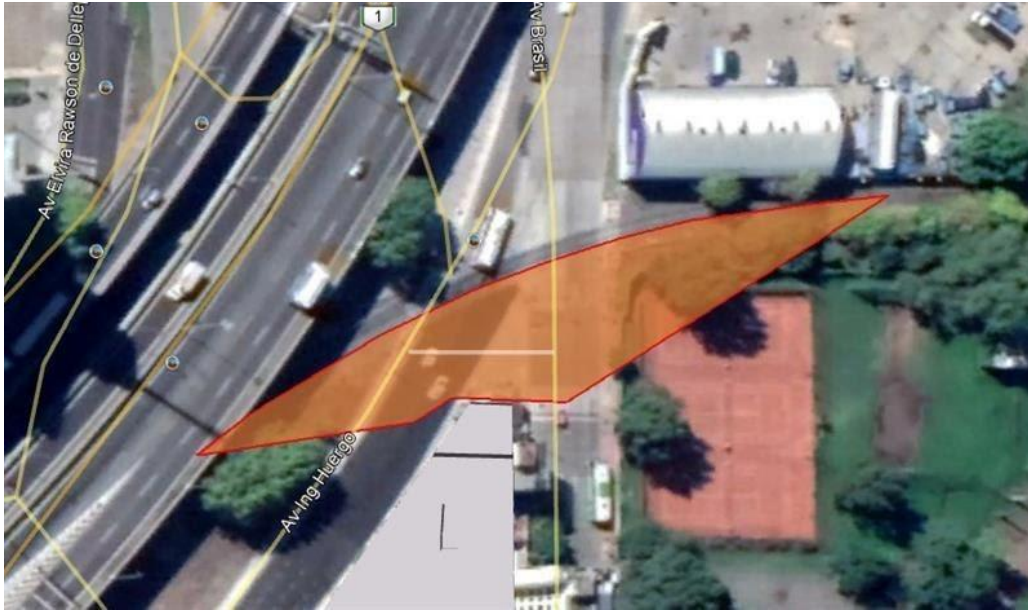
Figura 29. Imagen satelital con indicación del semirrombo de visibilidad del PAN de Av. Brasil 40.
Referencias: V1 sobre la Av. Brasil; V2 sobre el trazado ferroviario.

La investigación realizó una observación de campo, identificó el semirrombo de visibilidad del PAN y verificó su ajuste a la normativa. Del resultado del análisis se desprende que el ángulo de visibilidad que poseen los conductores de vehículos automotores que transitan por las avenidas Huergo y Brasil se encuentra obstaculizado por la vegetación presente en el sector, lo cual dificulta advertir la aproximación de la formación ferroviaria. Además, está obstruida la visibilidad desde el puesto de conducción de la locomotora, principalmente en el sentido del patio Kilómetro 5 hacia Empalme Norte, también a causa de la vegetación.
