JST | SEGURIDAD EN EL TRANSPORTE

Incendio de Tractor JBT 0444 en Aeropuerto Internacional Ezeiza,
Provincia de Buenos Aires.

2 de enero del 2021

Informe Preliminar 02982506/21

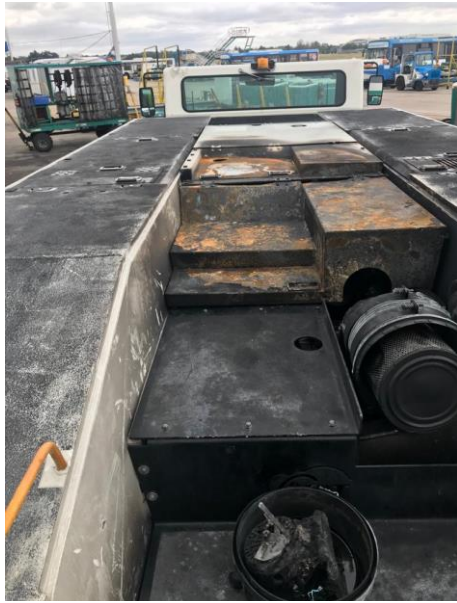
El tractor contaba con daños generalizados, en mayor grado sobre la parte central y trasera del habitáculo del motor.

Se observaron daños en mangueras, conexiones de goma, cobertores de cables eléctricos y fusión de las partes plásticas.

Imagen 1. Compuerta trasera

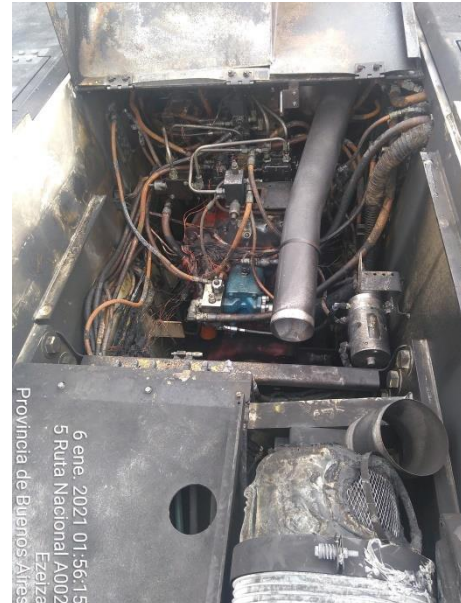
Imagen 2. Zona afectada por el fuego

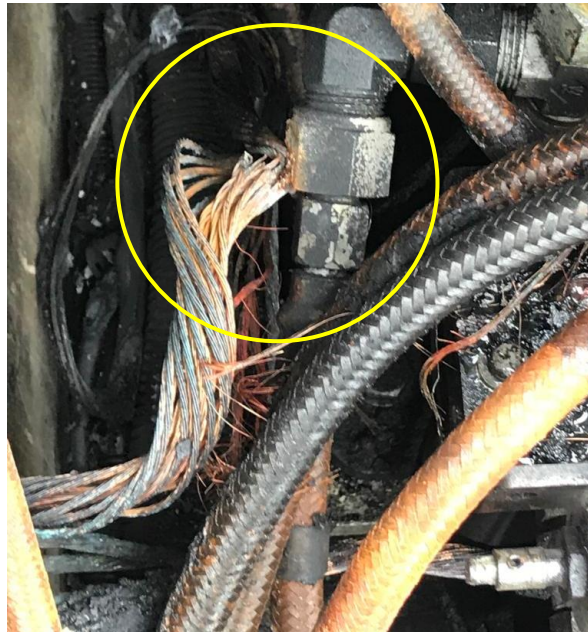
Tal como se observa en la imagen 3, se halló un cable eléctrico soldado a un niple del sistema hidráulico, el cual inicia el recorrido en la batería y pasa por la bornera de la llave de corte de corriente de emergencia. La batería no se encontraba colocada al momento del relevamiento dado que, según informó el personal de la empresa Intercargo, ésta fue retirada luego del incidente.

Imagen 3. Cable eléctrico soldado a un niple del sistema hidráulico

La pintura del alojamiento de la batería no se encontraba quemada. En cambio, la vaina aislante y la protección mecánica de los cables se encontraban destruidas. En la misma cavidad se observó un orificio circular con paso de los cables principales de alimentación que salen de la bornera de la llave de corte de corriente exterior, con consumo del corrugado de protección mecánica y vaina aislante.

En la inspección al tractor pudo observarse un cable de cobre soldado a un niple del sistema hidráulico (imagen 3) que inicia su recorrido en la batería y pasa por la bornera del corta corriente de emergencia. El mismo tiene una sección de gran magnitud, lo que indica que tiene la función de transmitir grandes cantidades de potencia.
