# JST | SEGURIDAD EN EL TRANSPORTE

Incendio de grúa móvil n°7 en Terminal 4, Puerto de Buenos Aires, CABA

APM Terminals - Grúa LHM 500-2A

Informe Preliminar

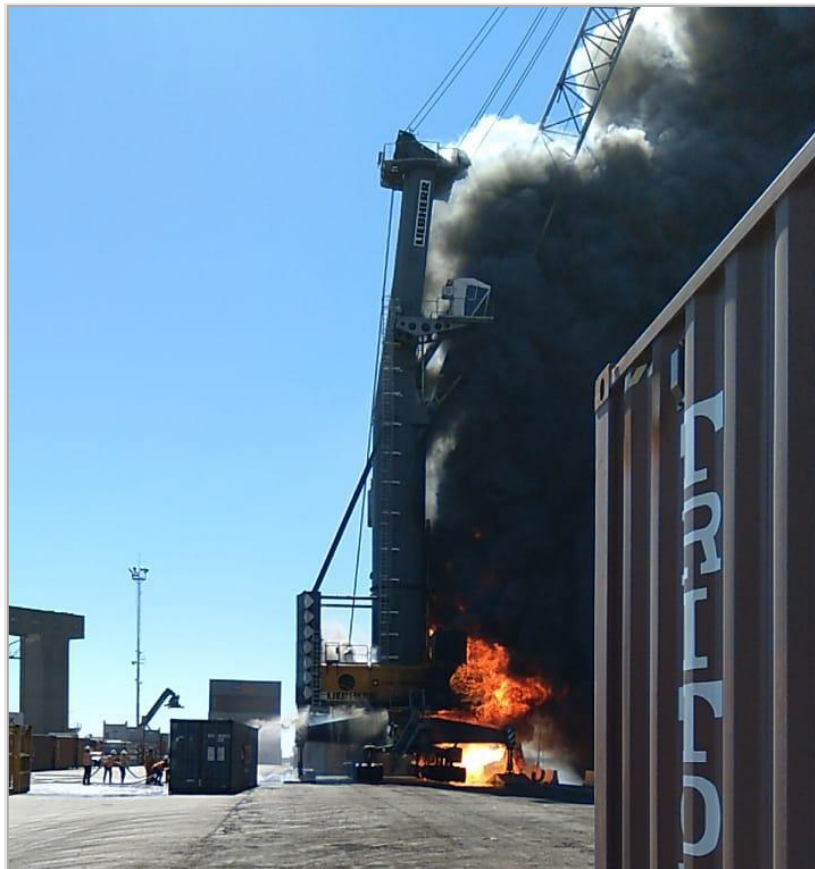
El incendio se produjo en el interior y en el exterior de la grúa móvil, y afectó tanto a la sala de máquinas como a los tanques de combustibles.

Figura 4. Vista lateral del incendio.

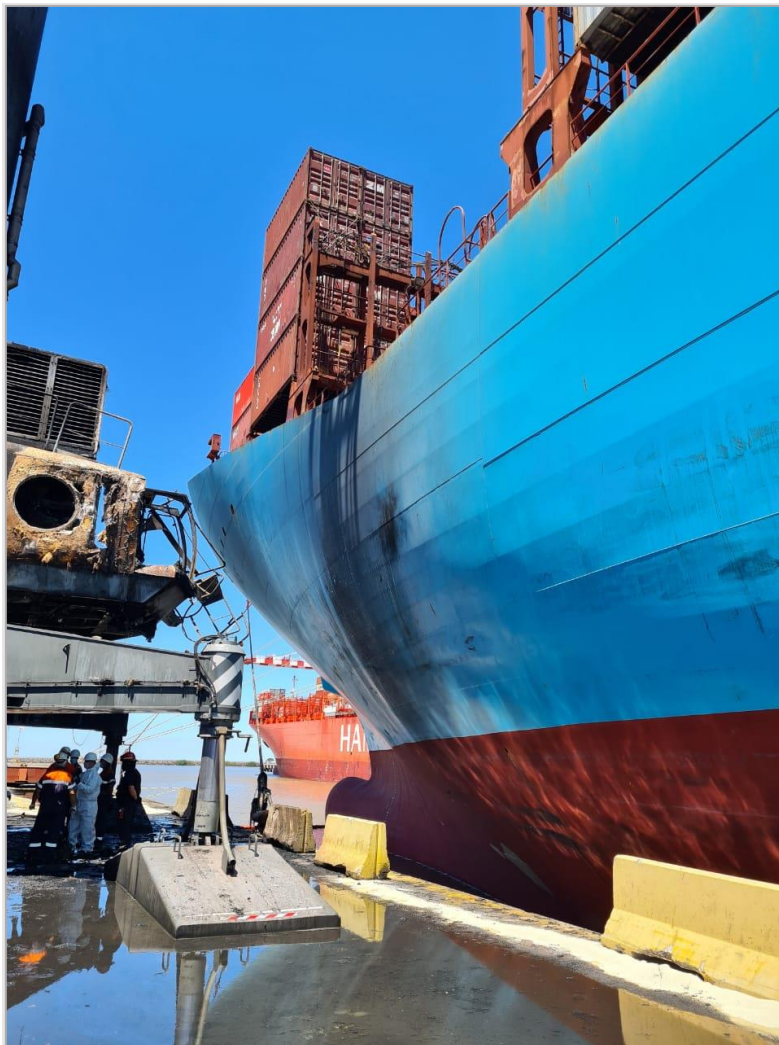
Como muestra la Figura 5 (a continuación), el buque presentó daños menores en la pintura del casco, corte de amarras de largo y spring de proa.

Figura 5. Vista de los daños de pintura en el B/M.  
Fuente: Informe de Prefectura Naval Argentina, 2021.

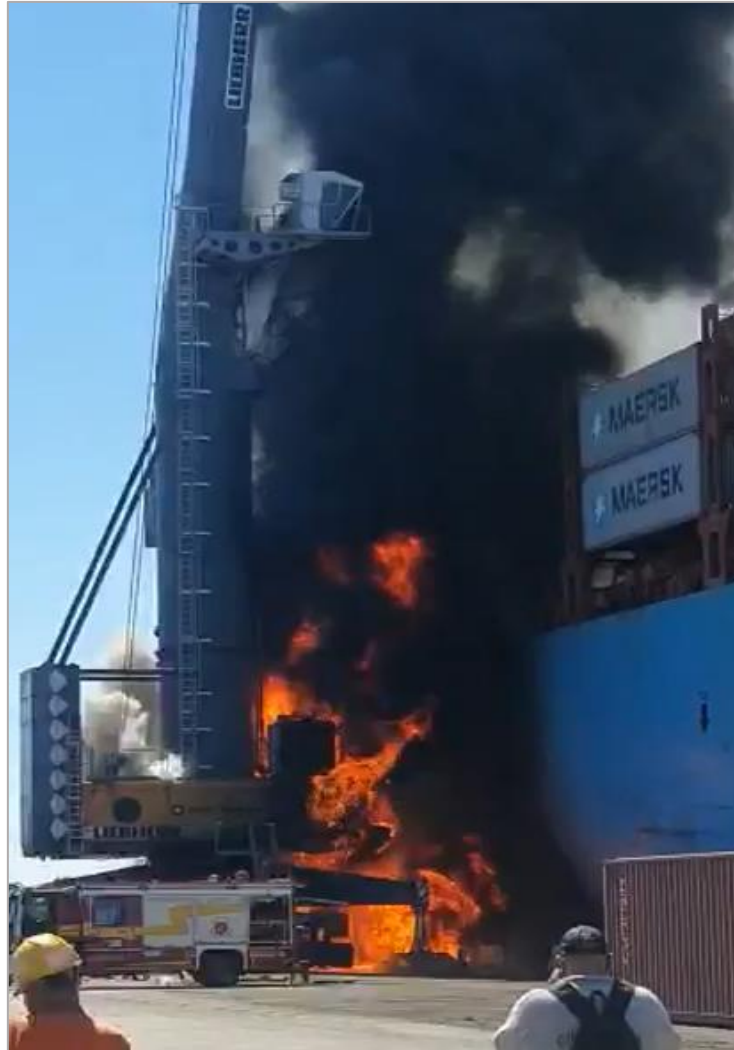
Los bomberos de la Prefectura Naval Argentina arribaron al lugar del suceso y constataron que el incendio se produjo en el interior y exterior de una grúa móvil, y que afectó la zona de máquina y tanques de combustibles. La grúa, al momento del incendio, se encontraba operando a pie de muelle de Terminal 4, Dársena C. Las bases fijas de la grúa más próximas al agua se encontraban a 2 m del borde del muelle, en maniobras de descarga de contenedores pertenecientes al B/M MAERSK LAVRAS (IMO 9526928).

Figura 7. Vista del lateral del incendio.  
Fuente: Canal12Web.

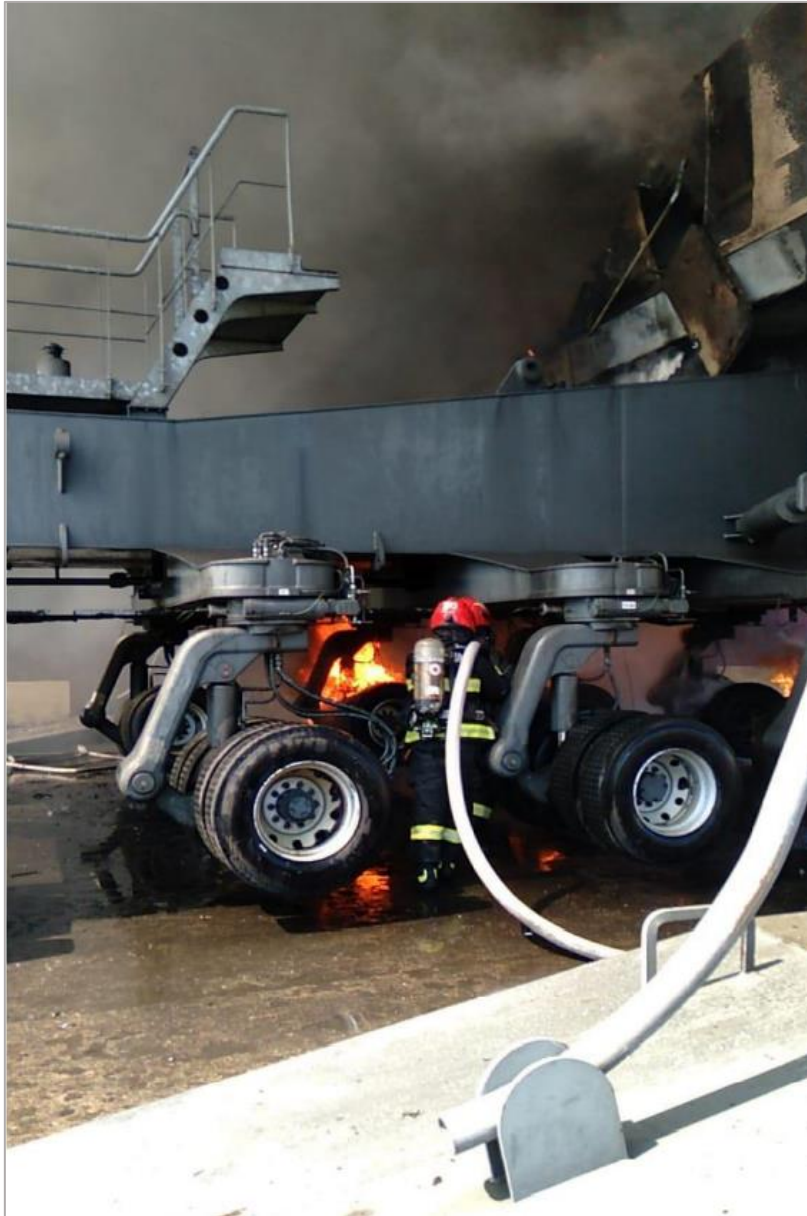
Figura 8. Vista trasera del trabajo de bomberos.

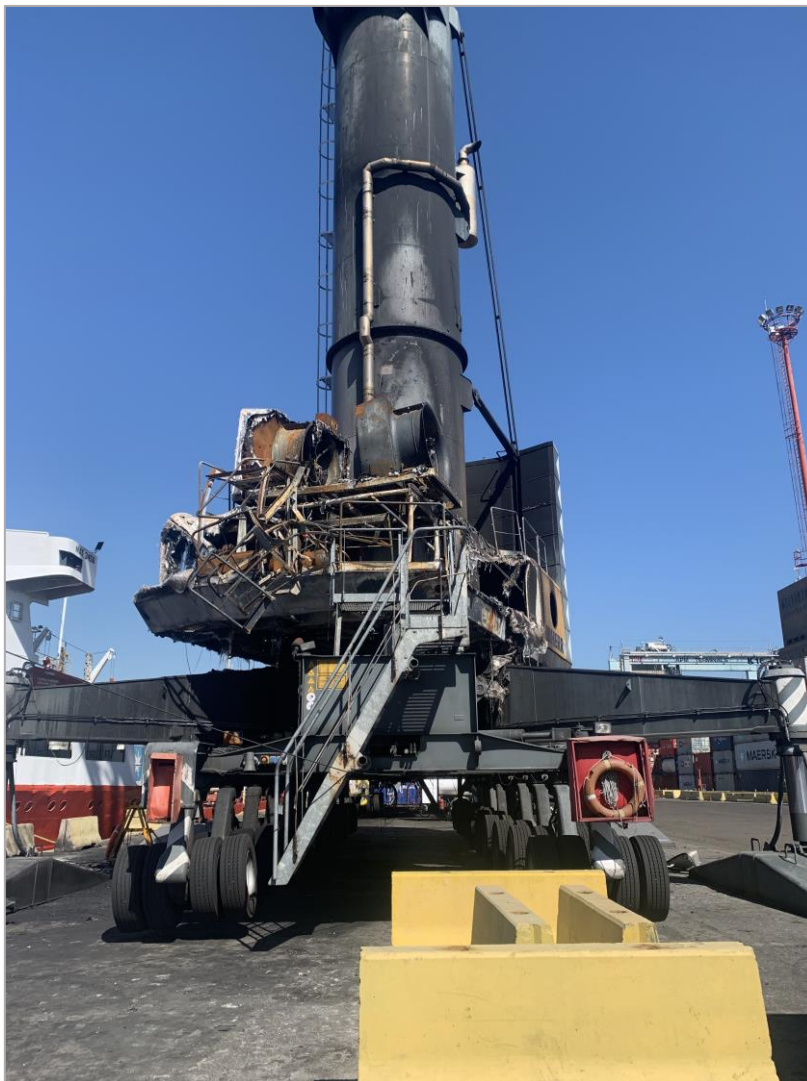
Los restos de la grúa presentaron secuelas del incendio (partes metálicas “chamuscadas”, con depósitos de tizne y restos de materiales quemados), principalmente en zona media (sala de máquinas). En zona baja (a nivel de las ruedas), se observaron dos gabinetes para extintores, uno con extintor interno 152, número de serie 414658, tipo ABC, de polvo bajo presión y una capacidad de 10 kg, sin uso y con precinto. El otro gabinete se encontraba vacío. También se identificaron dos paradas de emergencia, accesibles desde nivel de piso.

Figura 9. Vista de frente de los restos de la grúa incendiada.

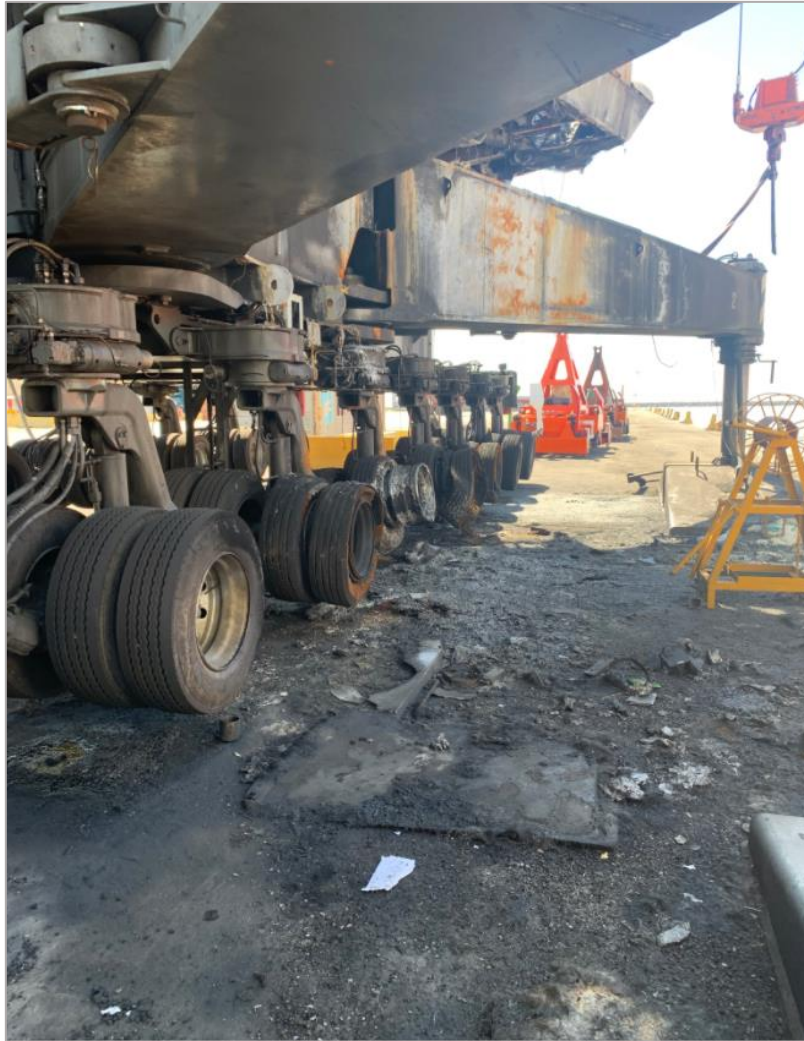
Figura 10. Vista lateral, zona baja con restos de material quemados.
