INFORME DE SEGURIDAD OPERACIONAL (ISO)

Suceso: Accidente. Destrucción total. Sin lesionados.

Incendio de grúa portuaria móvil en Terminal 4, Dársena C, Puerto de Buenos Aires, Argentina

19 de enero de 2021 a las 13:04 (UTC)

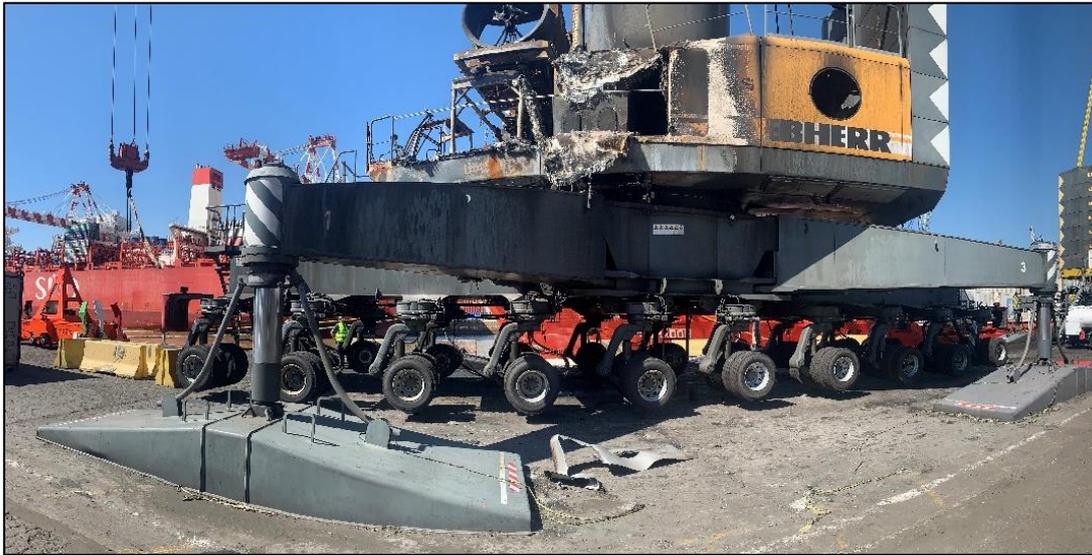
El fuego generó la destrucción total de dos tercios de la plataforma giratoria (sala de máquinas, parte central, sistemas de refrigeración y la cabina de la plataforma) y daños estructurales de consideración sobre el resto de la grúa.

Figura 7. Vista de la Grúa MHC 07 posterior al suceso. Se observan parte de los daños

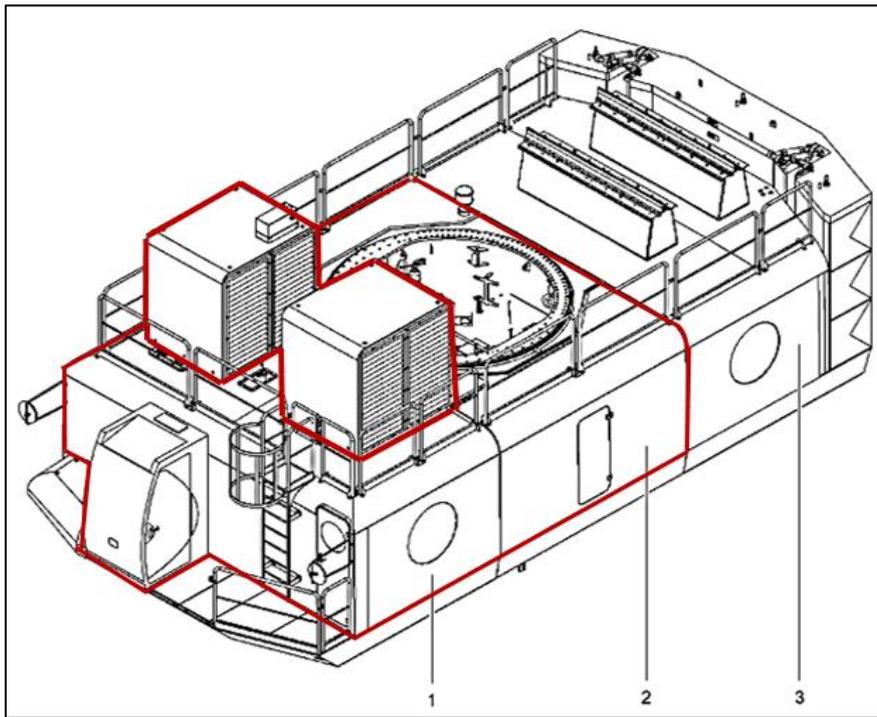
Referencias: 1. Sala de máquinas; 2. Parte central; 3. Compartimento del cabrestante.

Figura 8. Croquis de la plataforma giratoria de la grúa móvil MHC 07. Se destacan con líneas bordó las partes dañadas. Fuente: Memoria Técnica Liebherr

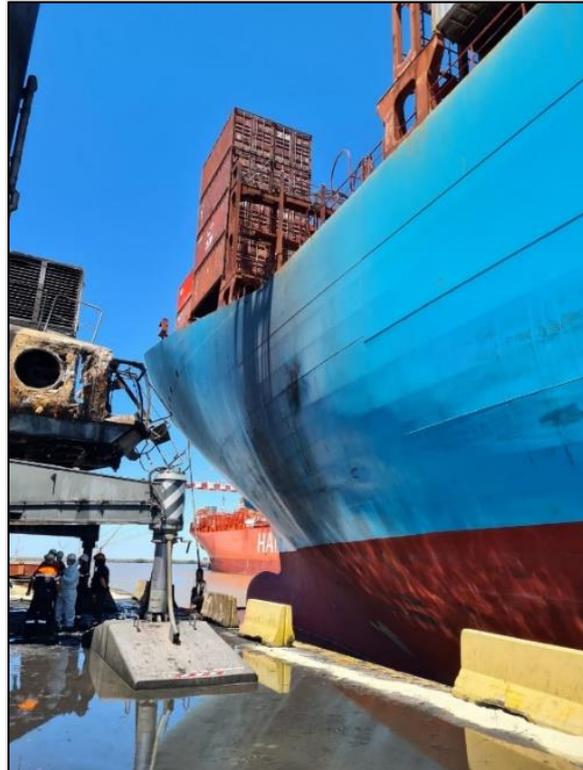
El buque presentó daños superficiales en la pintura del casco; corte de dos amarras, un largo y un *spring* de proa. En la Figura 9 se puede apreciar el detalle de los daños mencionados.

Figura 9. Vista de los daños de pintura en el B/M. Fuente: Informe de PNA, 2021

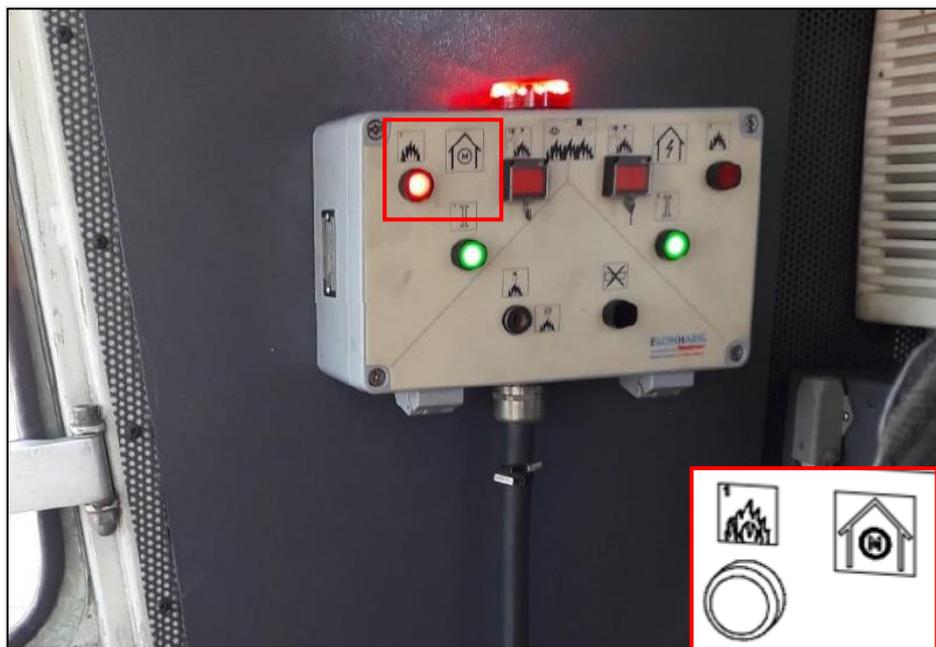
Esta información se obtuvo a través de un informe realizado por personal externo de la empresa Bureau Veritas (BV), que fue contratada por APM Terminals. La Figura 20, que fue tomada por el operador de la grúa, muestra el cuadro de alarmas de la cabina del operador. Esta imagen concuerda con la conclusión del informe mencionado.

Figura 20. Estado del cuadro de alarmas de la cabina del operador. Fuente: informe de BV, 2021

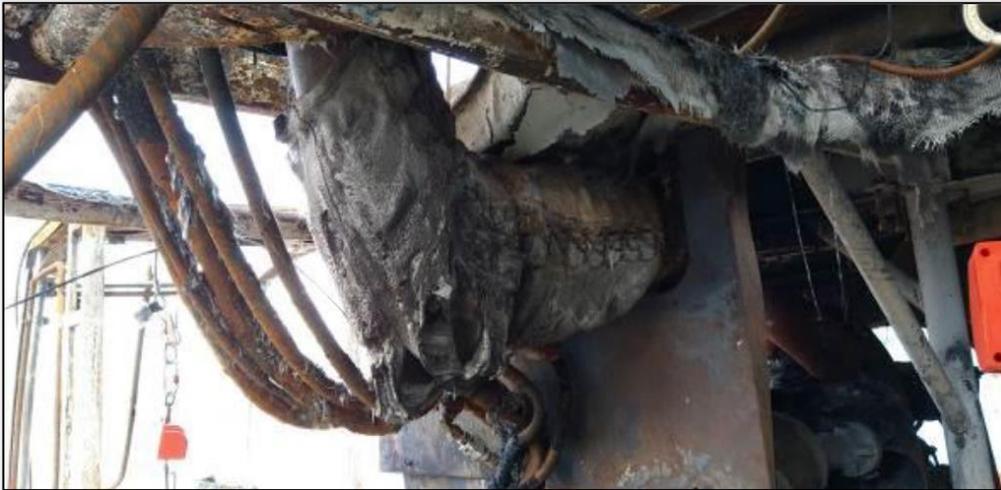
Figura 21. Zona primigenia de origen del fuego. Fuente: Informe Técnico BV, 2021

En el informe se estableció que el fuego se inició como producto de la acumulación de líquido inflamable sobre la salida de gases del motor diésel y caño de escape. El documento, además, indica que las temperaturas superaron los 1700 °C en la sala de máquinas, punto de fusión de la manta térmica que recubre el conducto de evacuación de gases del equipo diésel, lugar donde el fuego produjo fusiones sobre el material aislante.

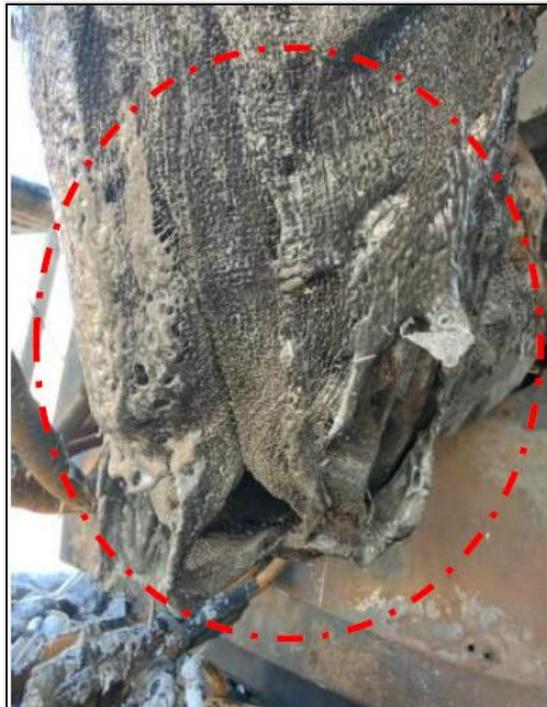
Figura 22. Restos cristalizados de la manta térmica cobertora del escape de gases. Fuente: Informe Técnico BV, 2021

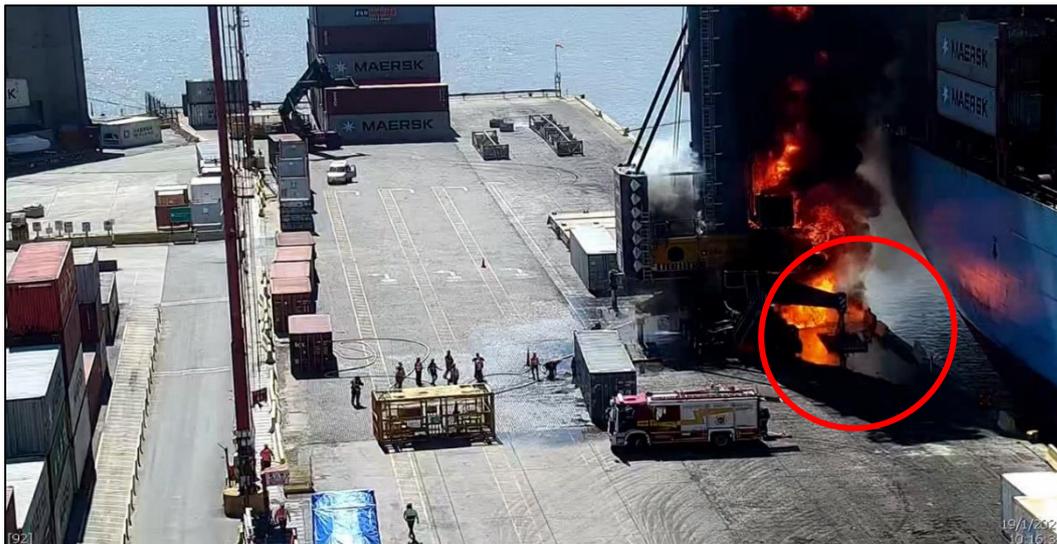
Figura 26. Derrame de líquidos inflamables sobre el muelle. Fuente: APM Terminals

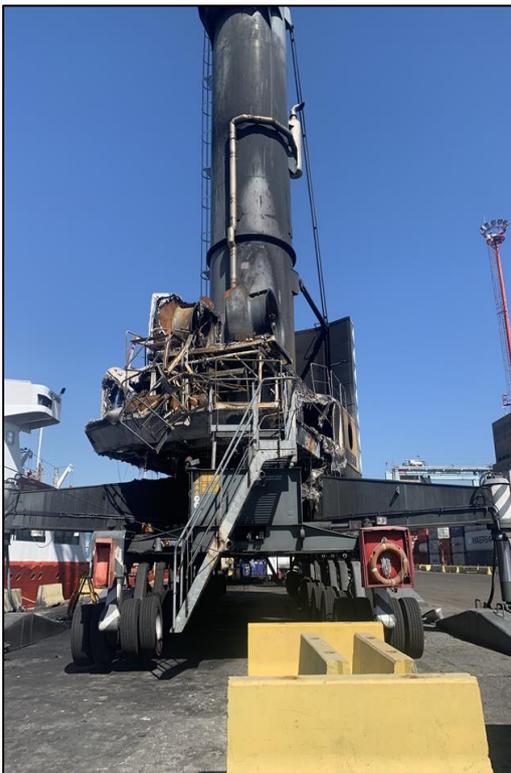
La grúa móvil quedó inoperativa tanto por los daños ocasionados por el fuego como por las acciones de extinción ejecutadas por el personal de bomberos. Debido a las altas temperaturas alcanzadas por las llamas, así como también a la propagación por la grúa y la duración del incendio, la estructura se debilitó. En función del riesgo potencial de que colapse y cause daños inaceptables a personas, a las instalaciones de la terminal o a los buques en operación, el equipo debió ser desmantelado y retirado de la dársena en julio del 2021.

Figura 27. Vista de frente de los restos de la grúa incendiada

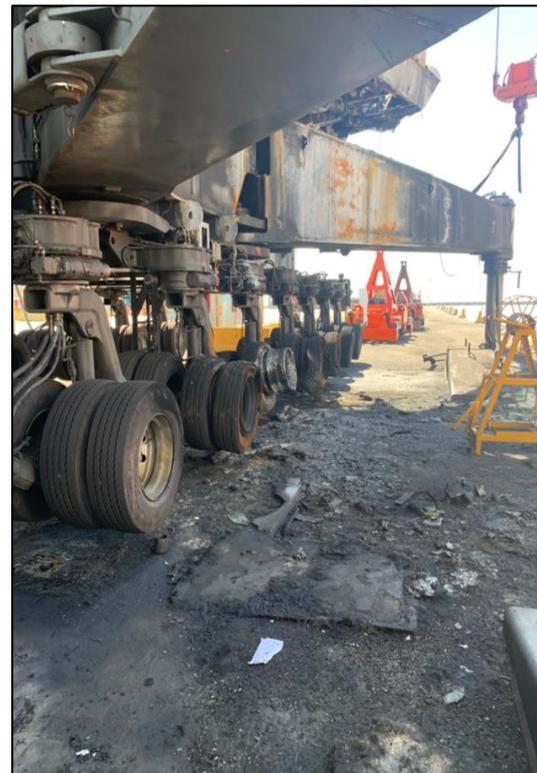
Figura 28. Vista lateral con los restos de material quemados

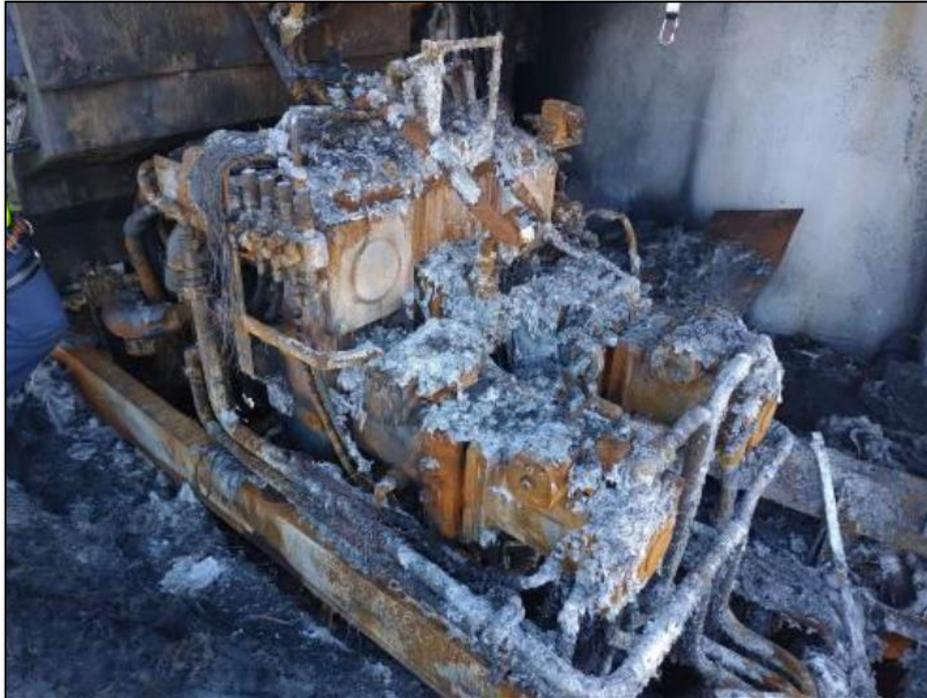
Figura 29. Efectos térmicos sobre los diferentes materiales en la sala de máquinas

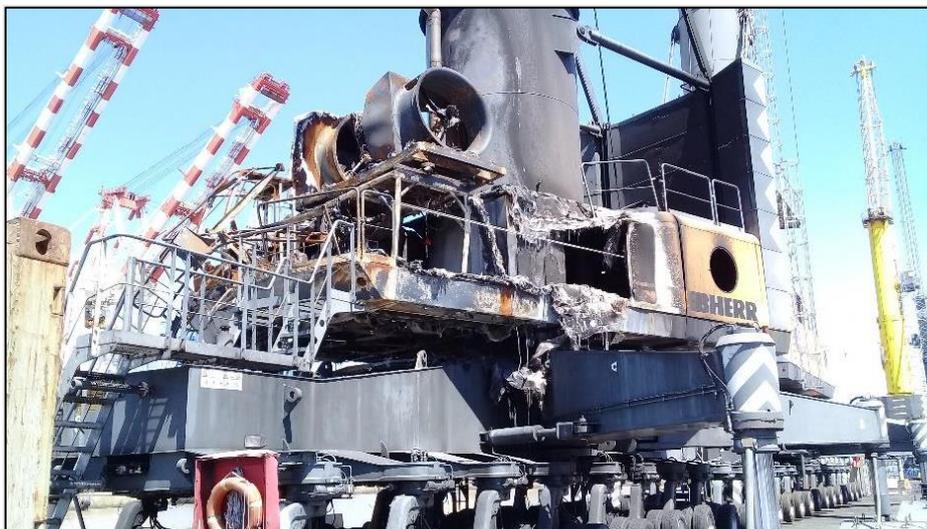
Figura 30. Daños sobre la plataforma giratoria

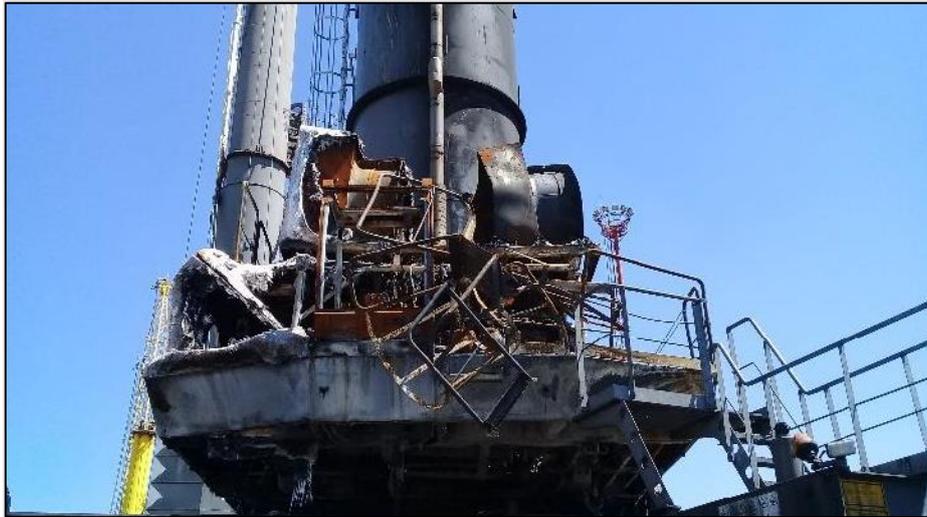
Figura 31. Daños sobre la parte frontal de la plataforma giratoria. Destrucción total de la cabina de conducción

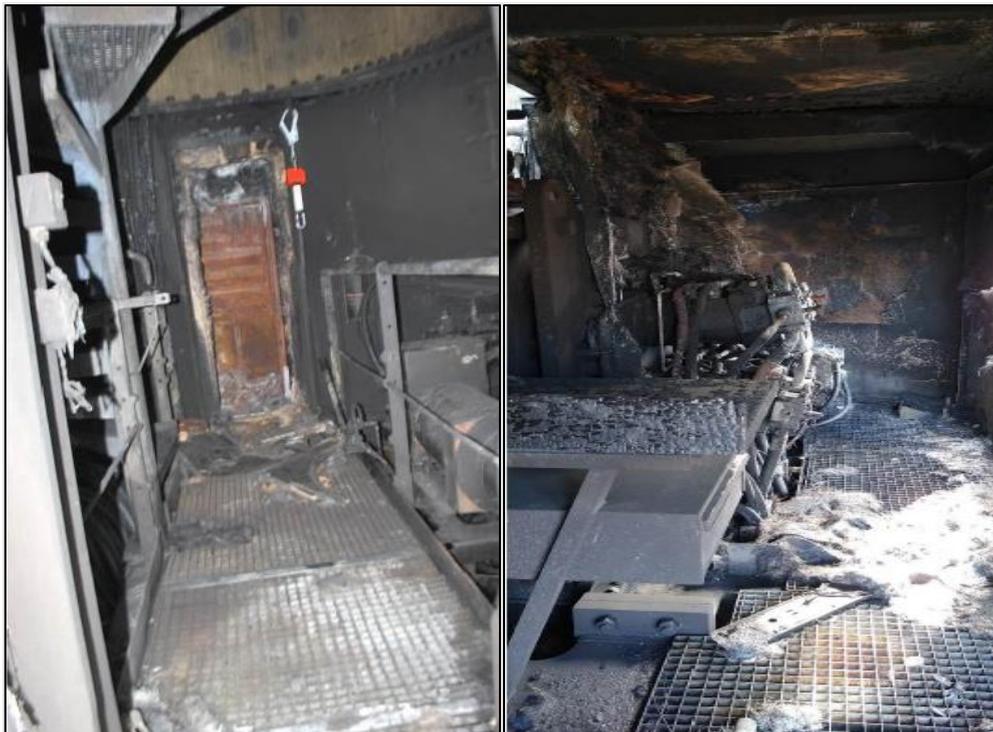
Figura 32. Efectos del fuego en la zona central y en la sala del cabrestante

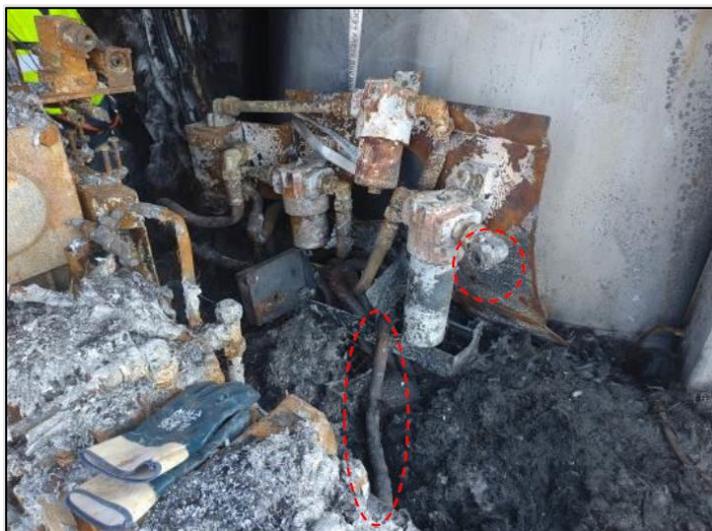
A partir de la información recolectada durante esta investigación, y en función de los sistemas de fluidos presentes en la sala de máquinas, se pudo determinar, con alto grado de probabilidad, que el aceite hidráulico fue el único elemento capaz de causar un derrame masivo de fluido, debido a su presión. Tal es así que se pudo evidenciar, a partir del informe de BV, el desacople de una única manguera que, a diferencia de las restantes, no presentó efectos térmicos. Su diámetro era de 1 ¼" y tenía una alta presión de trabajo (50 a 350 bar). El desplazamiento del líquido a presión por el sistema impidió que el fuego tome contacto en la unión desacoplada y provocó, *a posteriori*, el volcamiento de todo el conjunto, lo cual la dejó protegida por la placa.

Figura 37. Placa soporte y filtros de aceite hidráulico. Fuente: Informe Técnico BV (04/2021)

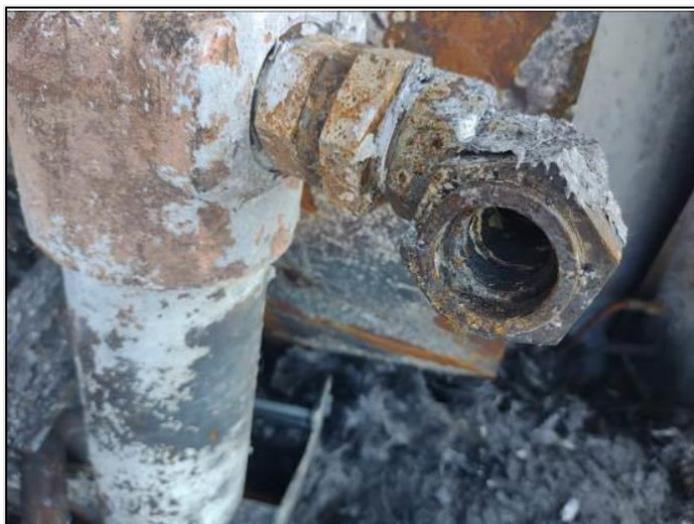
Figura 38. Conector de la manguera hidráulica. Fuente: Informe Técnico BV, 2021

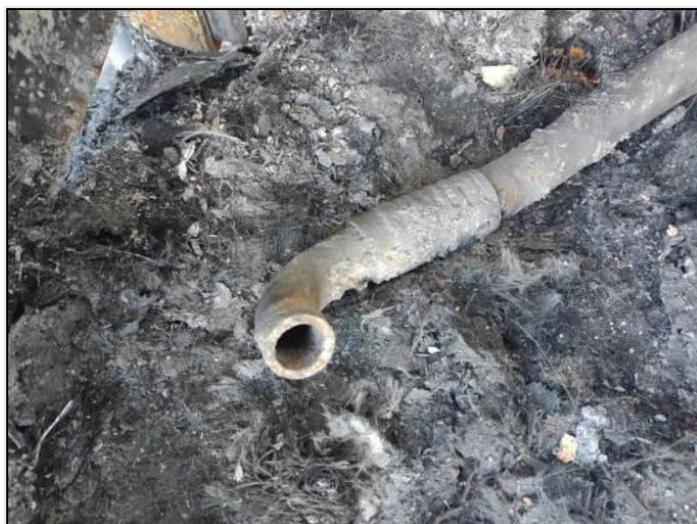
Figura 39. Manguera desprendida sin rastros de efectos térmicos. Fuente: Informe Técnico BV, 2021

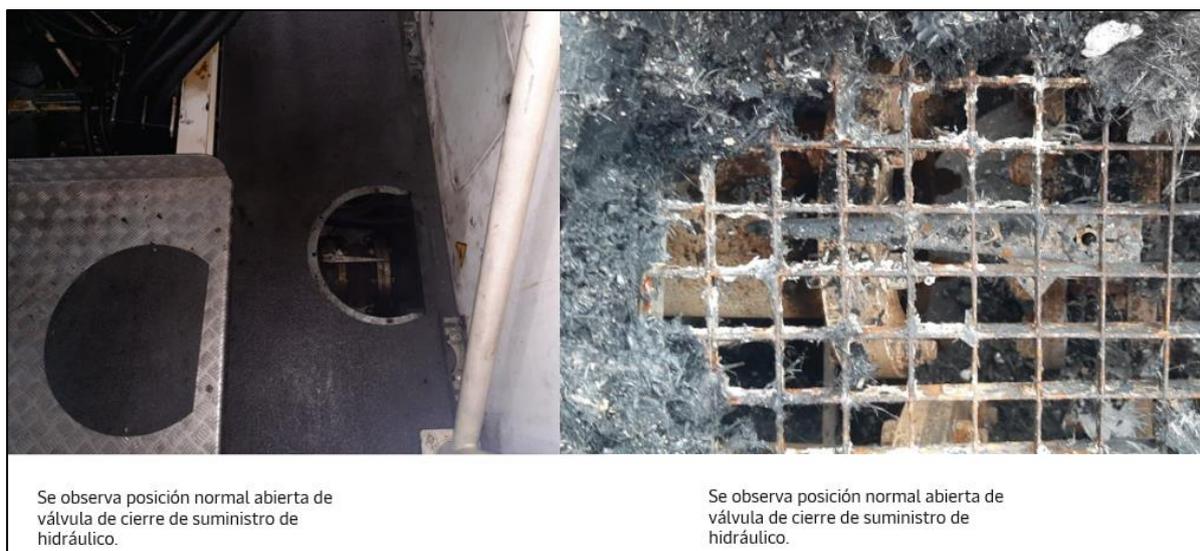
La investigación constató que no se activó el cierre automático de la válvula de fluido hidráulico. Este dispositivo de seguridad tiene, entre otras, la función de detectar y bloquear de manera física la interacción entre la filtración de aceite hidráulico a alta presión (evacuado por la manguera desprendida) y la fuente de peligro, es decir, el tanque de almacenamiento de aceite.

La investigación verificó, a partir de la información brindada por la terminal durante la inspección posterior al incendio, que la válvula se encontraba en posición normal abierta.

Figura 40. Estado y posición final de la válvula de fluido hidráulico. Fuente: APM Terminals, 2022
