ID	INFORME BÁSICO	FECHA	HORA (24 horas HOA)
	ACCIDENTE	17/03/2021	16:09
LUGAR Y FECHA			
Provincia	Buenos Aires		
Localidad/Barrio	Malvinas Argentinas/ Tortuguitas		
Calle y altura/intersección	Paso a nivel Cura Brochero 3500		
Coordenadas geográficas	34° 28' 28" S - 058° 45' 00" O

Reseña:	Colisión formación ferroviaria con vehículo en paso a nivel
<p>El 17 de marzo de 2021, el tren N°3091 de la línea Belgrano Norte, operadora Ferrovías, constituido por una locomotora y 6 (seis) coches de pasajeros, partió de la Estación Retiro (Ciudad Autónoma de Buenos Aires) con destino a Villa Rosa (Pilar, Provincia de Buenos Aires). A las 16:09 horas, el tren cruzó el Paso a Nivel de Cura Brochero al 3500 (Malvinas Argentinas, Provincia de Buenos Aires) y colisionó con un ómnibus urbano de la Línea 176, empresa Metropól, que se desplazaba en sentido NO-SE.</p> <p>El vehículo de transporte de pasajeros presentó daños graves. En primera instancia, daños por el impacto en el tercio trasero del lateral izquierdo. En segunda instancia y a causa del posterior arrastre, se observó un desprendimiento parcial del sector trasero, pivoteando éste, en el vértice comprendido por el sector lateral derecho

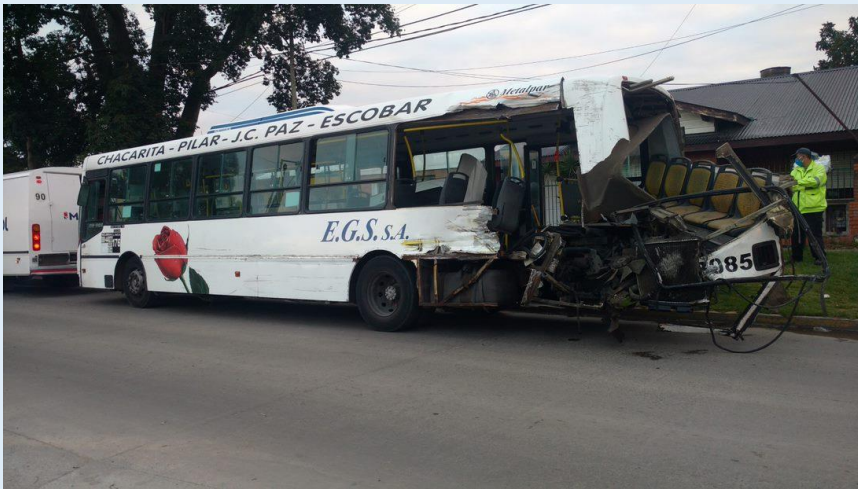
Figura 1. Ómnibus urbano luego del accidente.

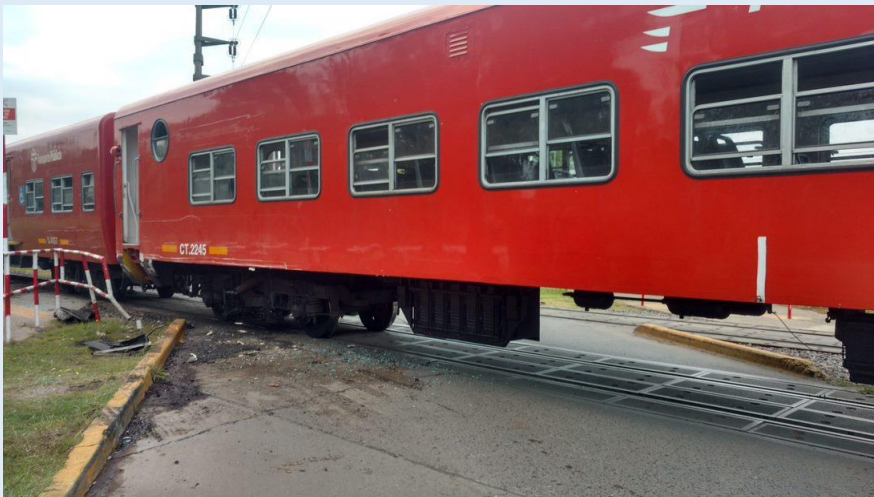
Figura 2. Imagen de la formación ferroviaria luego del accidente.

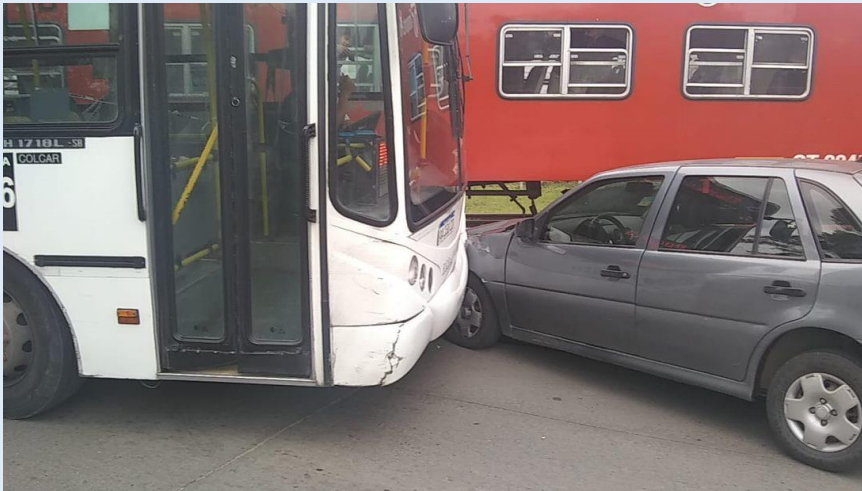
Figura 3. Imagen de la colisión entre el ómnibus urbano y un automóvil particular, producto del accidente.
