# JST | SEGURIDAD EN EL TRANSPORTE

Colisión en PAN entre tren 3091 y ómnibus AA 238 ZD en Cura Brochero 3500,  
Malvinas Argentinas, Provincia de Buenos Aires.

17 de marzo de 2021, 16:09 horas.

Informe Preliminar

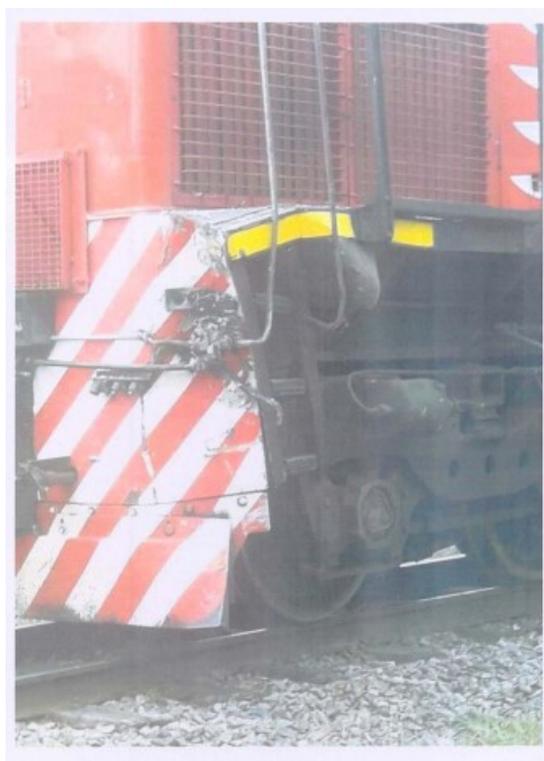
Figura 2. Imagen de la formación ferroviaria luego del accidente

Se observaron daños leves en la locomotora y transferencia de pintura blanca perteneciente al colectivo urbano. Los coches de pasajeros no presentaron daños.

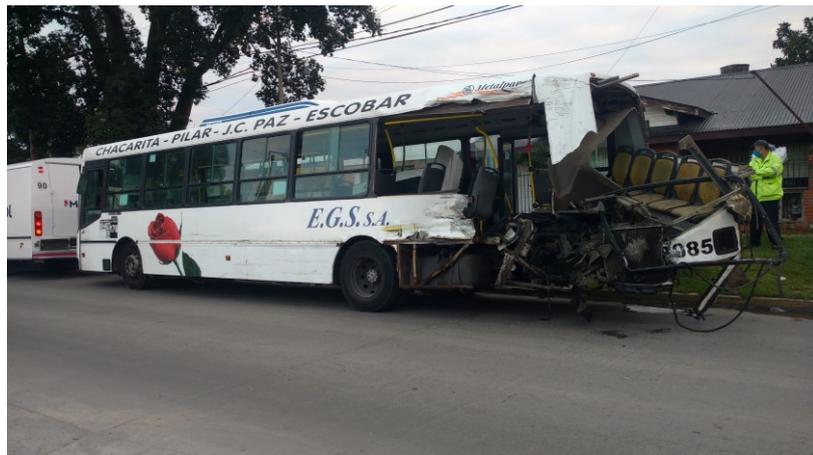
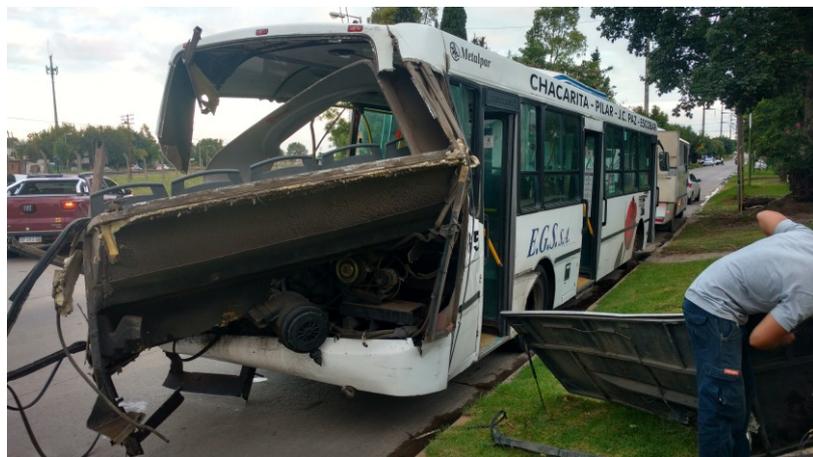
Figura 3. Ómnibus urbano luego del accidente.

A causa del impacto se observaron daños directos en la unidad:

- ✓ Corte en parte en el extremo trasero del panel lateral izquierdo y giro parcial en sentido anti horario del sector posterior de la carrocería.
- ✓ Transferencia de pintura roja, perteneciente a la locomotora, en la parte superior del panel lateral izquierdo.
- ✓ Daños en el sector del chasis y del vano motor, resultando dañadas partes mecánicas de la unidad.
