INFORME DE SEGURIDAD OPERACIONAL

Expediente: EX-2021-30502842-APN-JST#MTR

Título: Colisión en paso a nivel entre ómnibus AA238ZD, tren 3091 y automóvil particular en Cura Brochero 3500, Malvinas Argentinas, Provincia de Buenos Aires

Fecha del suceso: 17 de marzo de 2021 a las 19:09 (UTC), 16:09 (hora local)

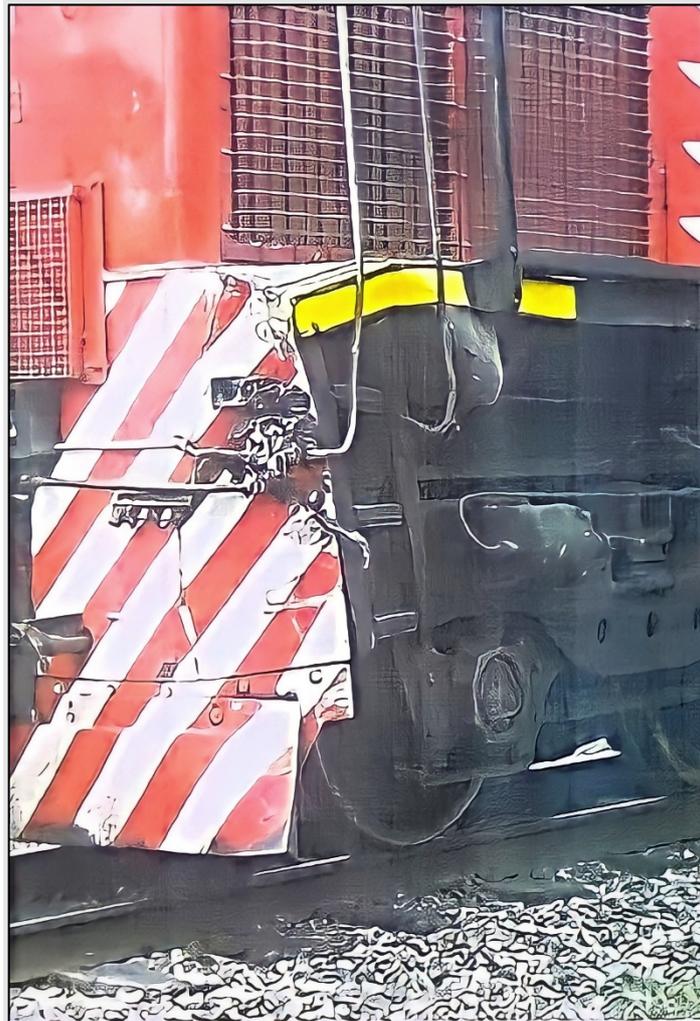
Figura 3. Formación ferroviaria luego del accidente

Se observaron daños leves en la locomotora y transferencia de pintura blanca perteneciente al ómnibus urbano.

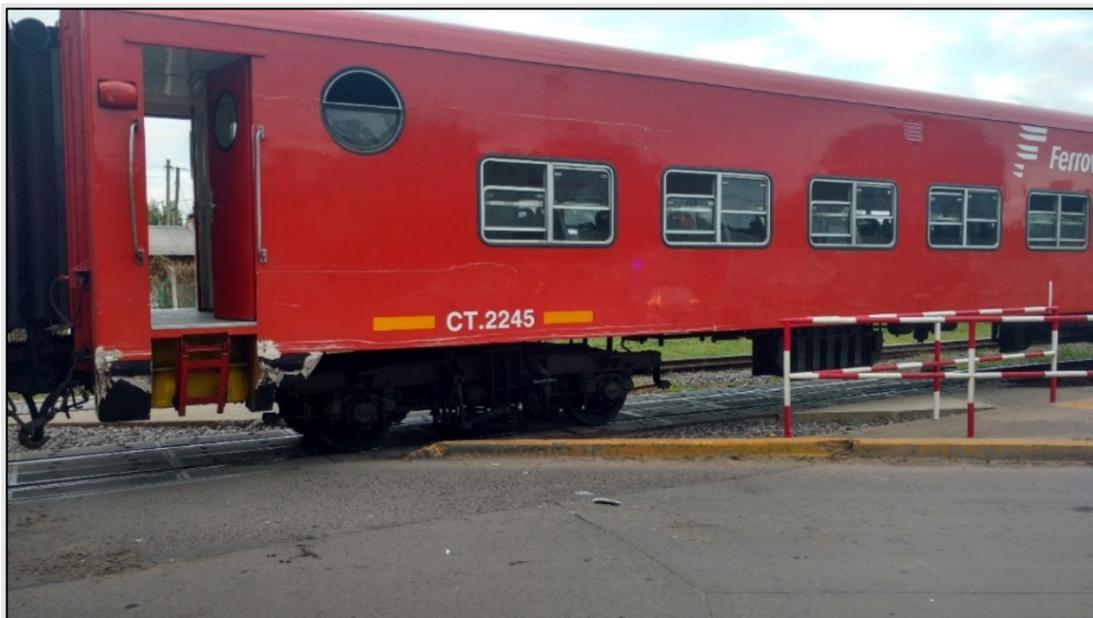
Figura 4. Imagen del coche CT 2245 luego del accidente

El equipo de investigación registró daños leves en al menos uno de los seis coches durante el relevamiento de campo realizado el día del suceso.

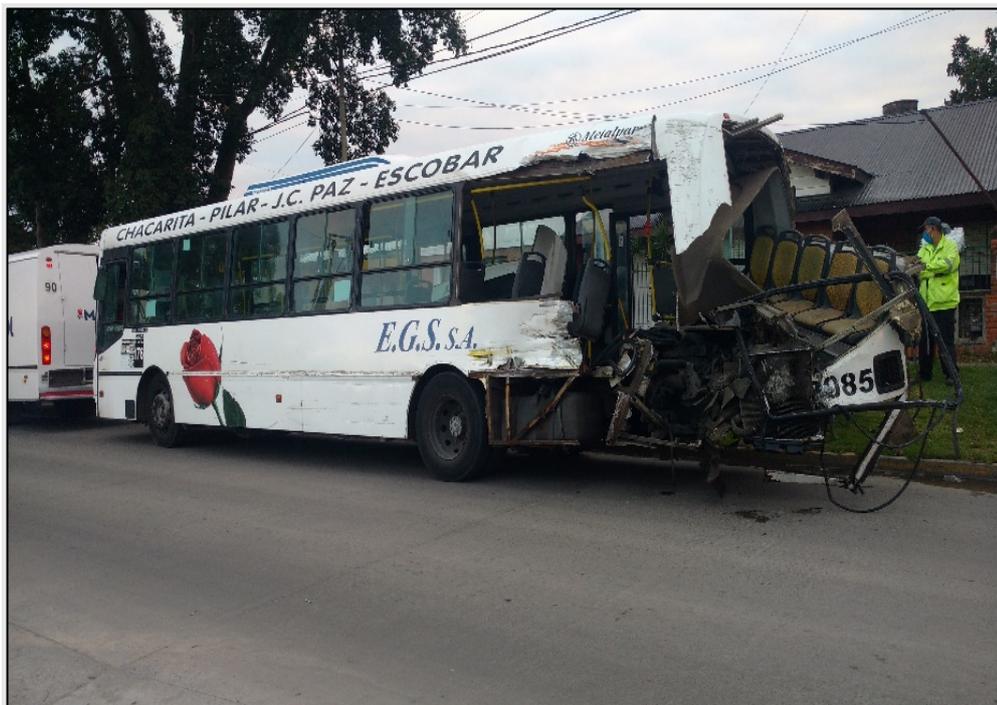
Figura 5. Ómnibus urbano luego del accidente

A causa del impacto, se observaron daños directos en el vehículo:

- Corte en el extremo trasero del panel lateral izquierdo y giro parcial en sentido antihorario del sector posterior de la carrocería.
- Transferencia de pintura roja perteneciente a la locomotora, en la parte superior del panel lateral izquierdo.
- Daños en el sector del chasis, vano motor y partes mecánicas de la unidad.

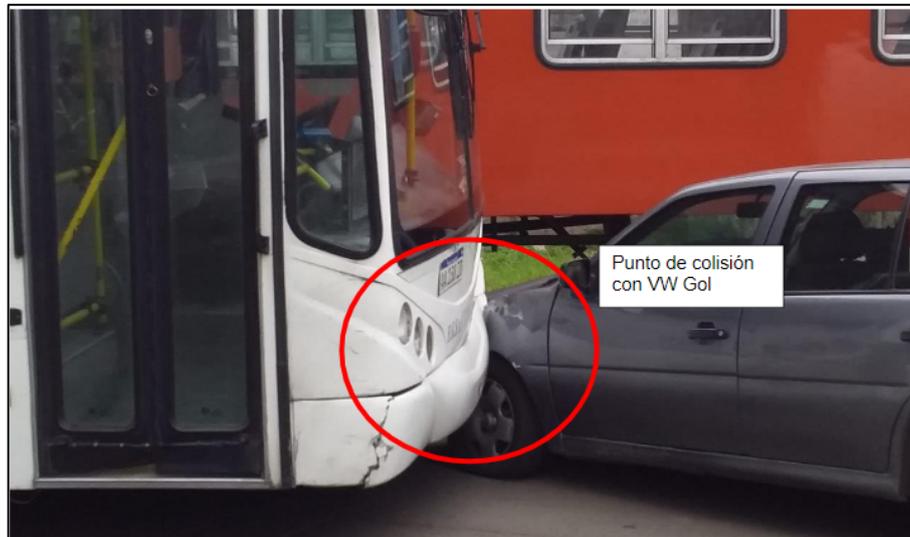
Figura 7. Posición final de los vehículos, posterior a la colisión

Se observaron daños leves en la parte frontal izquierda del automóvil particular de tres puertas.

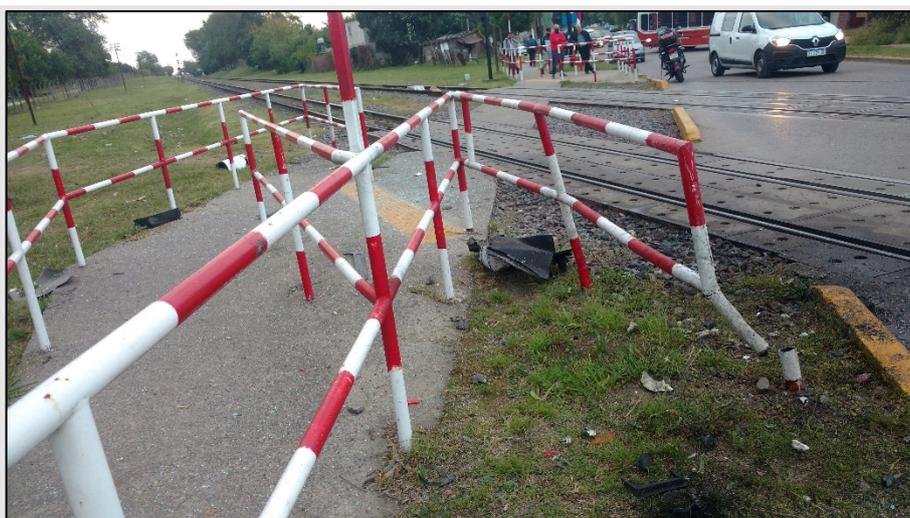
La investigación identificó que, como resultado del accidente, se dañó uno de los laberintos peatonales.

Figura 8. Laberinto peatonal dañado luego del accidente

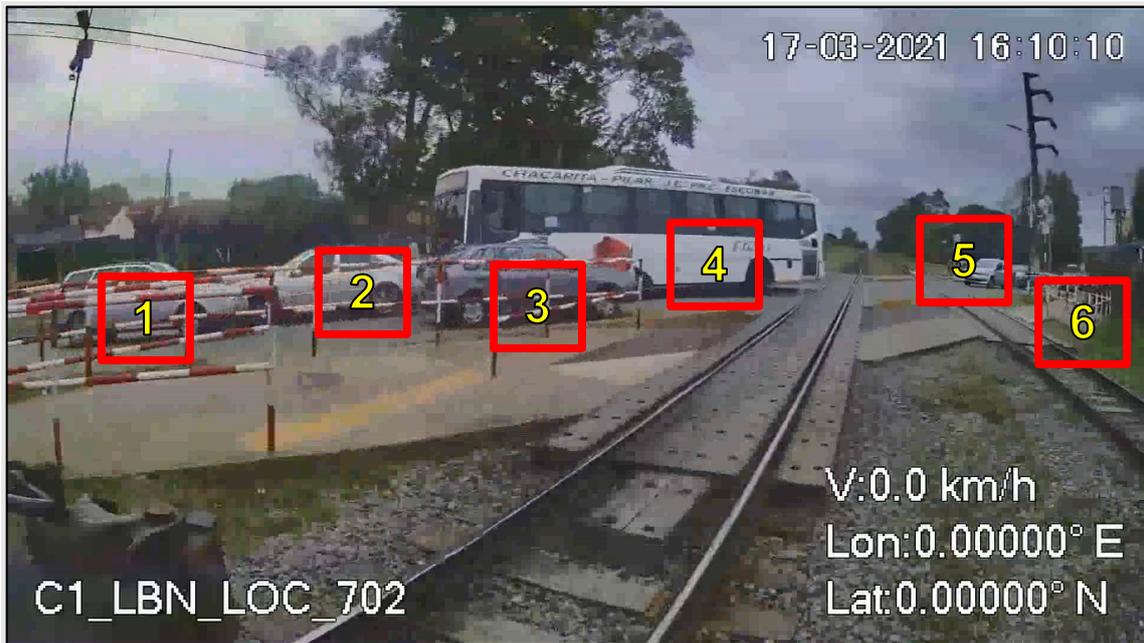
Figura 13. Vehículos invadiendo la zona de vía

El suceso ocurrió mientras el ómnibus se encontraba trasponiendo el PAN en sentido de circulación noroeste-sudeste; las barreras de accionamiento automático estaban bajas y la alarma lumínico sonora activada. Al momento del impacto, había otros cuatro vehículos particulares ubicados en la zona comprendida entre los brazos de barrera y las vías. Esto no le permitió al conductor del interno 3085 de la línea 176 liberar el gálibo dinámico ferroviario. La locomotora impactó en la parte trasera del colectivo y, como producto del impulso, la trompa del ómnibus chocó al vehículo automotor particular (vehículo 3 según Figura 13).

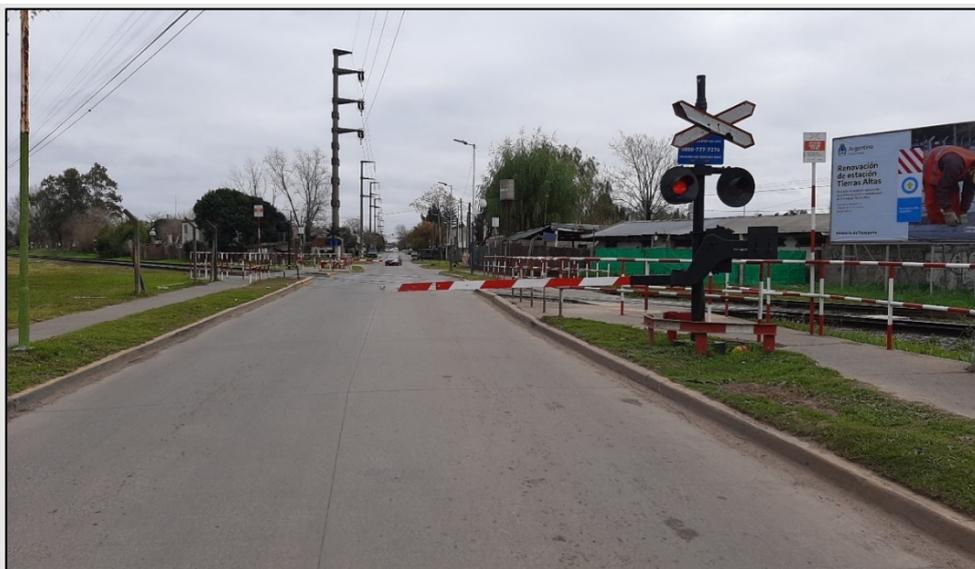
Tras el relevamiento de campo, se observó que la línea de detención (señal H4 según Decreto 779/95) no se encontraba ubicada sobre la calzada en el PAN de Cura Brochero, en ninguno de los dos sentidos de circulación.

Figura 23. Calzada Cura Brochero (sentido SE-NO). Ausencia de línea de detención

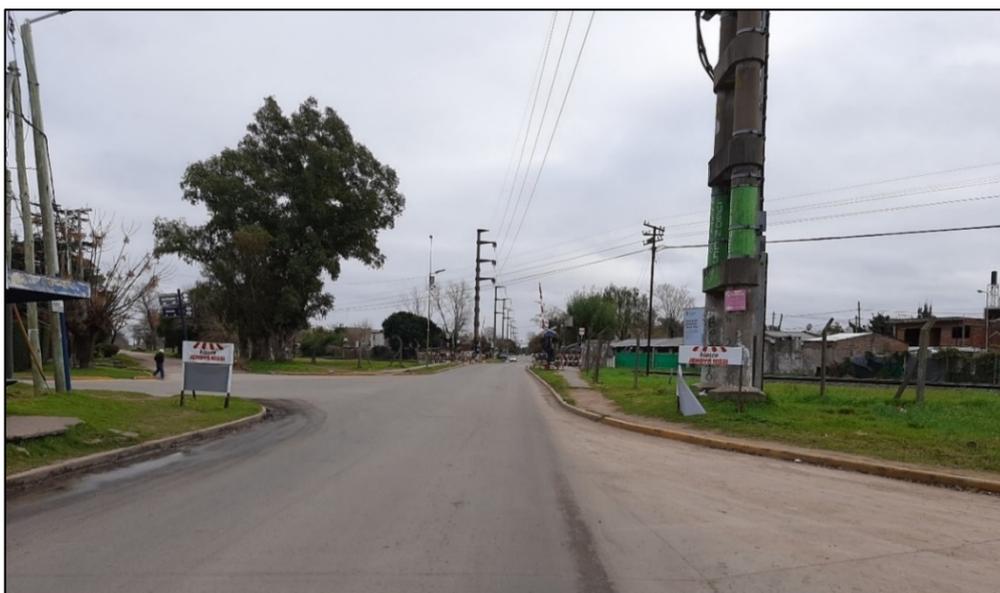
Durante la investigación se constató que la Cruz de San Andrés horizontal no se encontraba en ninguno de los dos sentidos de circulación de la calzada.

Figura 25. Calzada de Cura Brochero. Ausencia de la Cruz de San Andrés. Fuente: JST, 2021
