INFORME DE SEGURIDAD OPERACIONAL

Expediente: EX-2021-42922391- -APN-JST#MTR

Título: Colisión en paso a nivel entre tren Alarce 2619 y ómnibus JXT000 en calle Ibazeta, Provincia de Salta

Fecha y hora del suceso: 12 de mayo del 2021 a las 12:57 (hora local), 15:57 (UTC)

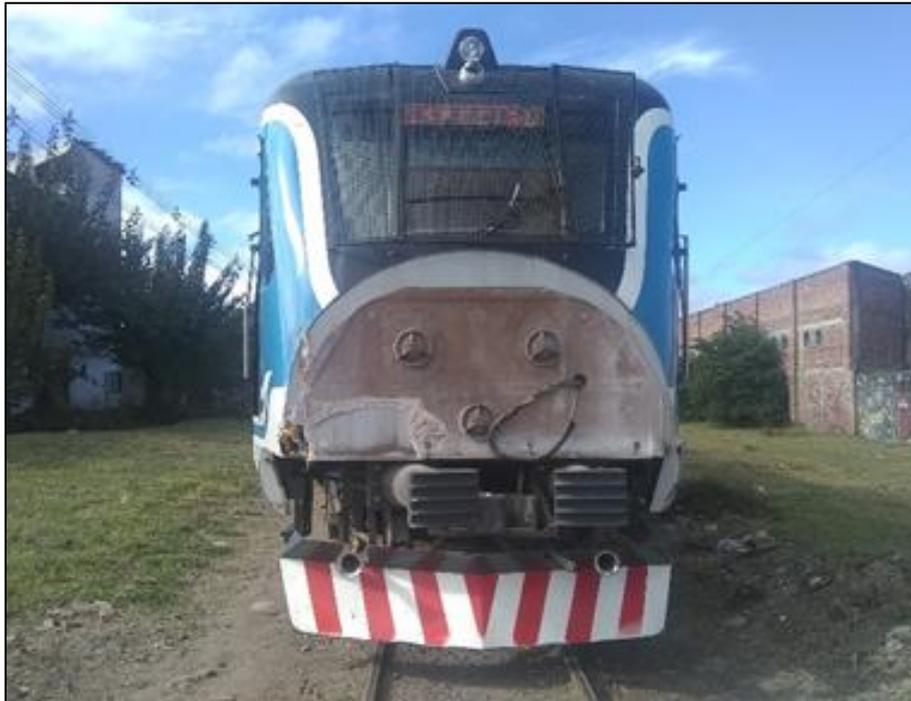
La DMU del tren urbano presentó desprendimiento total del chapón frontal y sus luces. Además, se observó rotura del panel frontal de la cabina del conductor en el sector derecho. En adición, se registró adherencia de pintura azul en el paragolpes delantero derecho. Se presume que, en principio, esta pertenecería al ómnibus urbano.

Figura 2. Vista frontal del tren. Fuente: JST, 2021

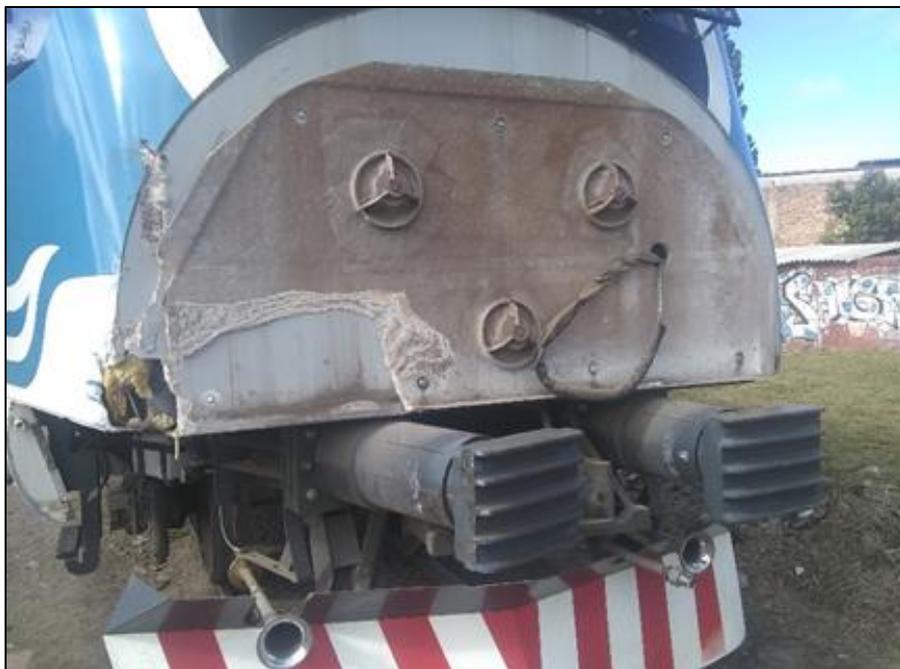
Figura 3. Vista frontal en perspectiva del tren. Fuente: JST, 2021

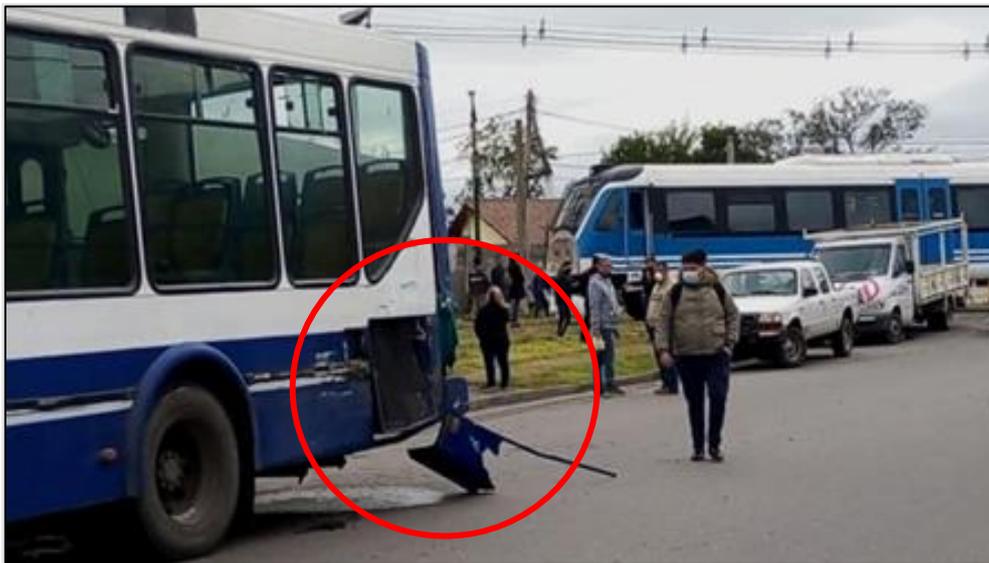
El ómnibus urbano presentó huellas de fricción de adelante hacia atrás con desprendimiento de pintura y hundimientos en el sector posterior izquierdo; esto último, con incidencia de izquierda a derecha y de adelante hacia atrás. Asimismo, se observó rotura y desprendimiento de moldura de soporte de faros traseros izquierdos. Por otra parte, se registró rotura y desprendimiento parcial de compuerta de radiador; así como radiador descuadrado y, finalmente, rotura y desprendimiento de material de sector izquierdo de paragolpes trasero.

Figura 4. Posición y ubicación final del colectivo. Visualización de sus daños en círculo rojo

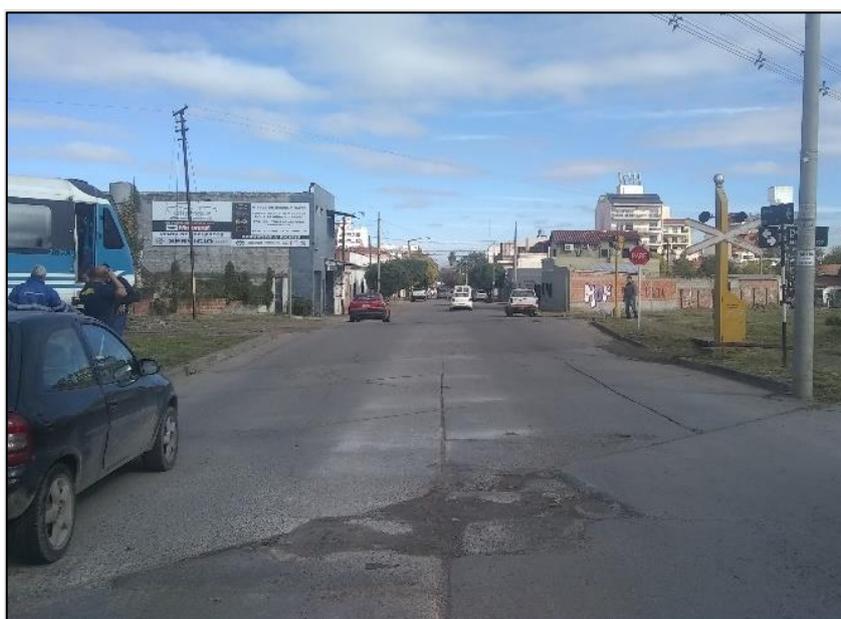
El accidente ocurrió en el PAN de la calle Ibazeta, entre las calles Leguizamón y Santiago del Estero, en proximidad al Pasaje B. López. La calle Ibazeta cuenta con un sentido de circulación vehicular de norte a sur, un ancho de calzada útil de 9,50 m y veredas de aproximadamente 3 m hacia ambos laterales. Se encuentra conformada por concreto rígido y la calzada se halla en regular estado de conservación, ya que presenta baches, agrietamientos y pérdida de material, los cuales afectan el tránsito normal por la zona. La calle presenta, luego del PAN, cambio de rasante de horizontal a negativa en sentido norte a sur.

Figura 8. Zona de impacto, vista hacia el cardinal sur

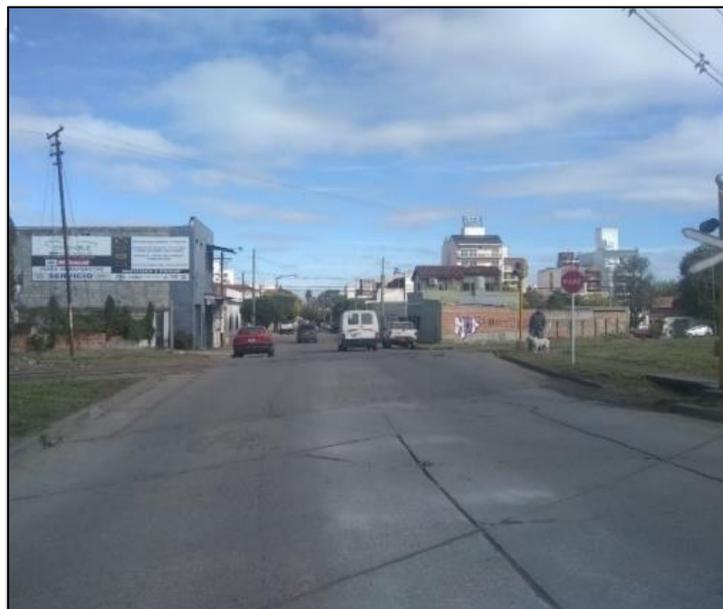
Durante la investigación, se constató la ausencia de la Cruz de San Andrés en posición horizontal sobre la calzada. En la Figura 13, ubicada a continuación, se ilustra el estado de la calzada de la calle Ibazeta al momento del relevamiento de campo.

Figura 13. Calzada de la calle Ibazeta en proximidad del PAN (vista hacia cardinal sur/sentido N-S)
Fuente: JST, relevamiento de campo, 2021

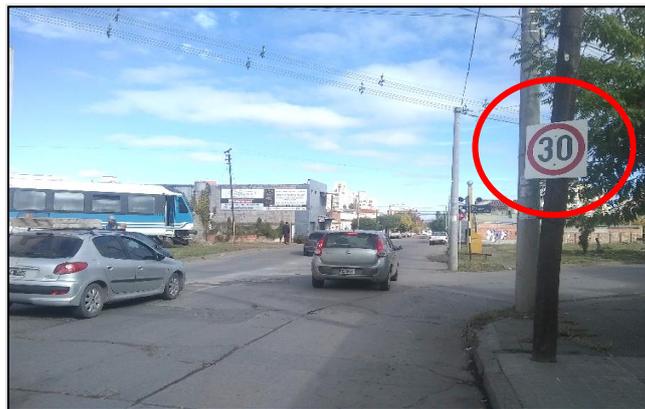
El relevamiento de campo identificó la existencia del cartel restrictivo de velocidad, ubicado sobre un poste de madera en la acera de la esquina noroeste de la intersección entre calle Ibazeta y pasaje López.

Figura 17. Cartel de velocidad máxima en poste previo al PAN (vista hacia cardinal sur/sentido N-S)

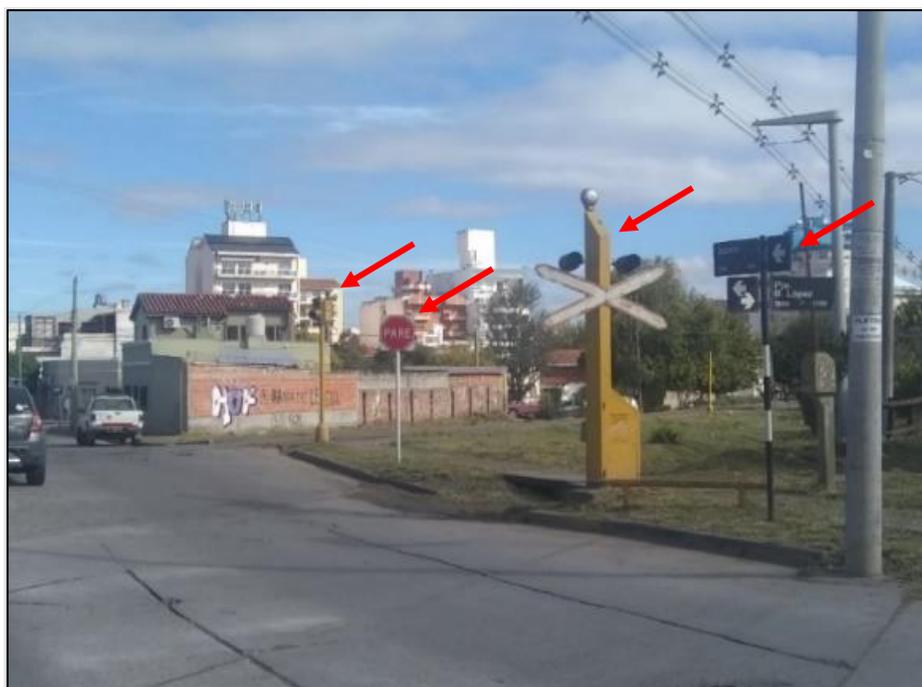
Figura 19. Cartel nomenclador, Cruz de San Andrés, cartel de “PARE” y semáforo (sin funcionar).
Vista hacia cardinal sur/sentido N-S

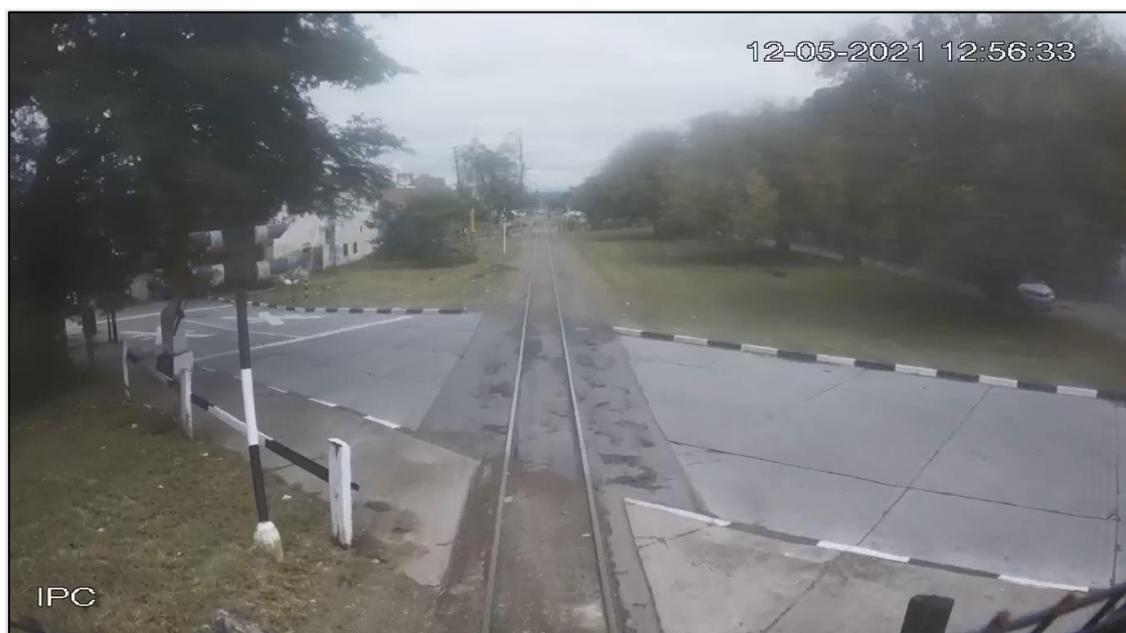
Figura 23. PAN no habilitado por la CNRT, calle Martin Cornejo, sin personal policía de tránsito

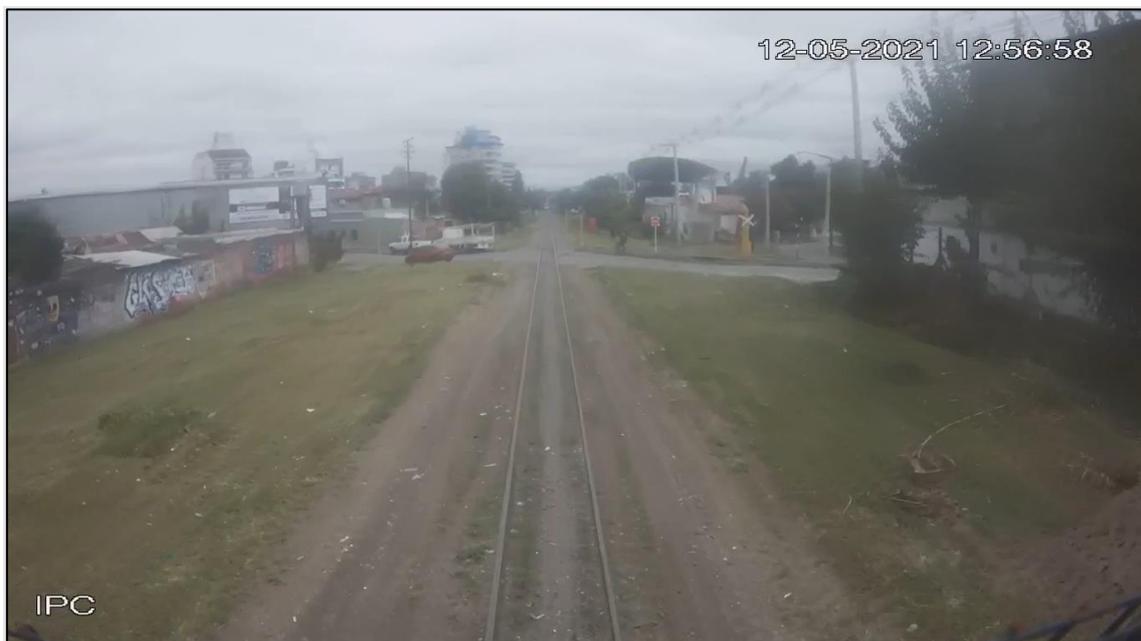
Figura 25. PAN de la calle R.Ibazeta, no se observa personal policía de tránsito

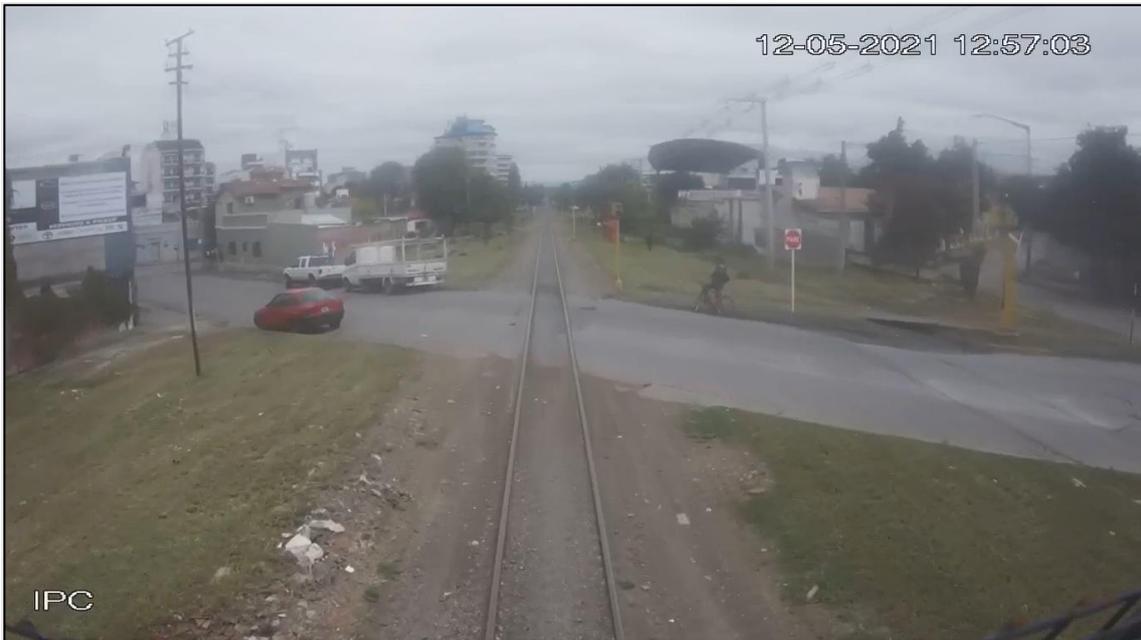
Figura 26. PAN de la calle R.Ibazeta, no se observa personal policía de tránsito

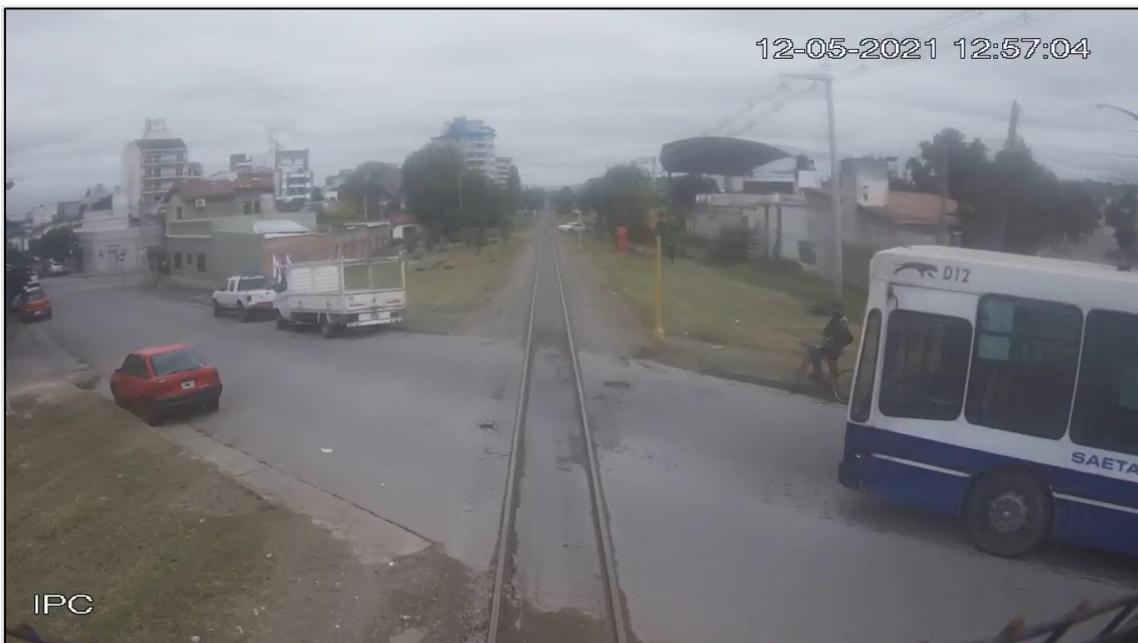
Figura 27. Instantes previos a la colisión en el PAN de la calle R.Ibazeta

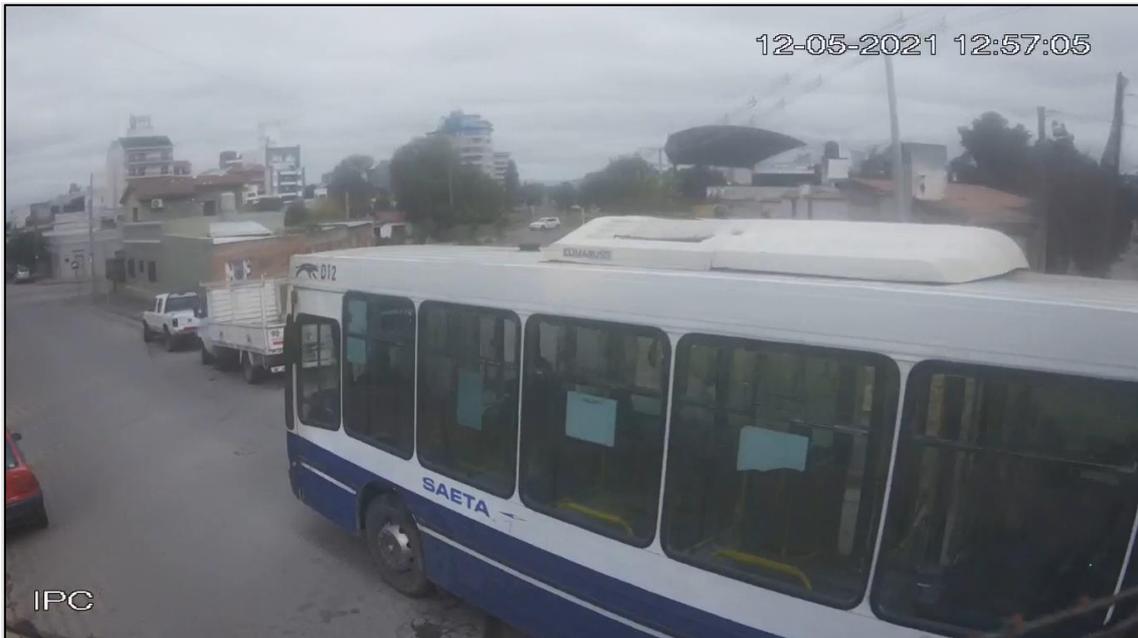
Figura 28. Instantes previos a la colisión en el PAN de la calle R.Ibazeta

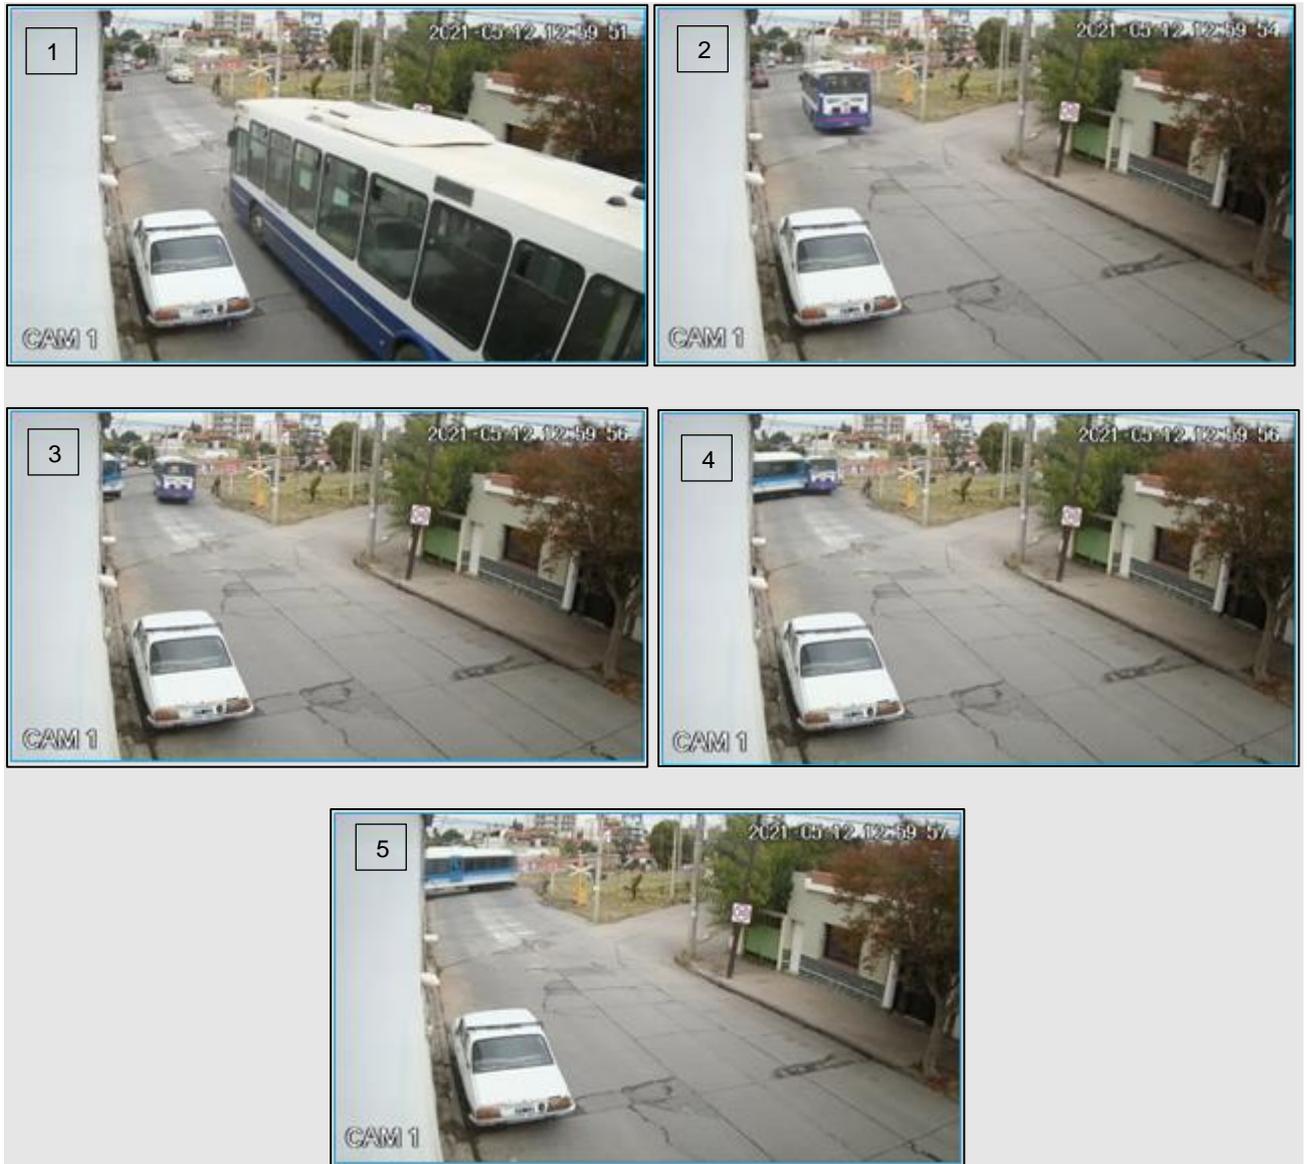
Figura 29. Capturas tomadas por un testigo en instantes previos y posteriores a la colisión. Se observa la ausencia de personal policía de tránsito

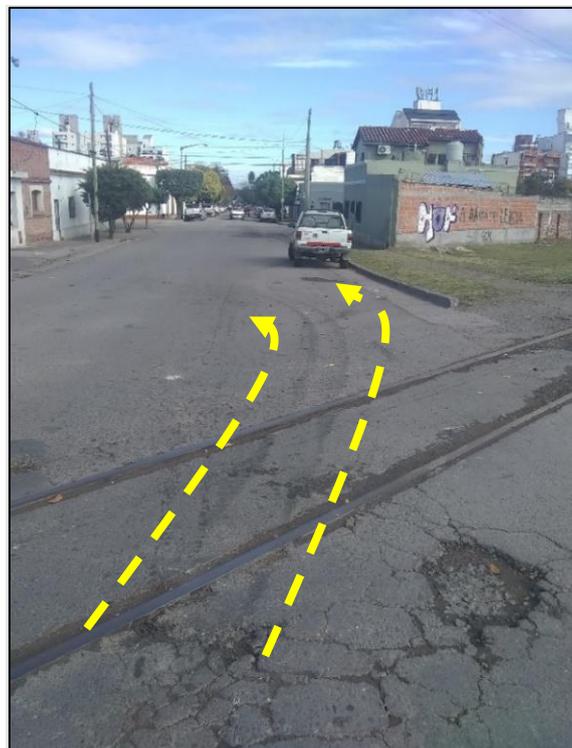
Se visualizaron y documentaron dos huellas de derrape coincidentes por sus características, ancho y ubicación con ruedas duales traseras del ómnibus urbano. Las huellas se ubicaban sobre el sector derecho de la calzada de calle Ibazeta, iniciando en las proximidades del riel norte de las vías del tren.

Figura 30. Huellas de derrape dejadas por el ómnibus urbano. Fuente: relevamiento JST, 2021

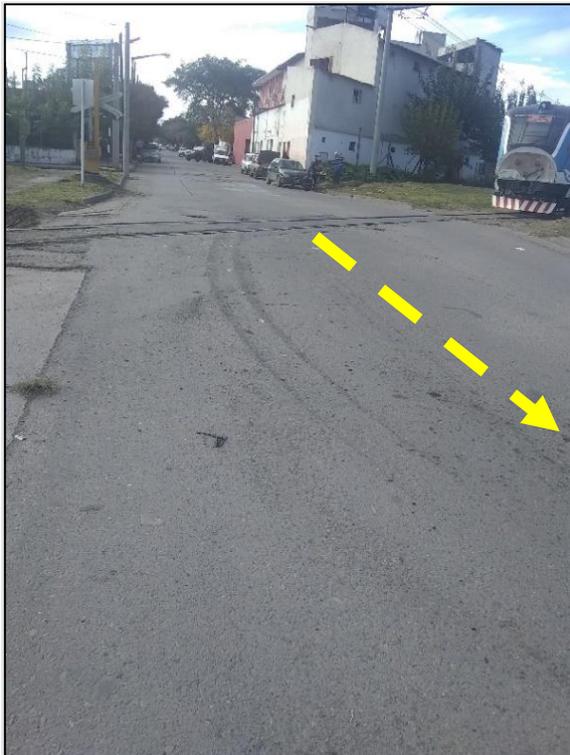
El equipo de investigación observó y documentó la diseminación de fluido sobre la calzada de calle Ibazeta. La propagación se encontró en las proximidades de las vías del tren, con dirección hacia el suroeste, finalizando con una mancha de gran tamaño y de tipo oleosa, ubicada a pocos metros de la bocacalle de Santiago del Estero.

Figura 31. Zona del inicio de la diseminación del fluido

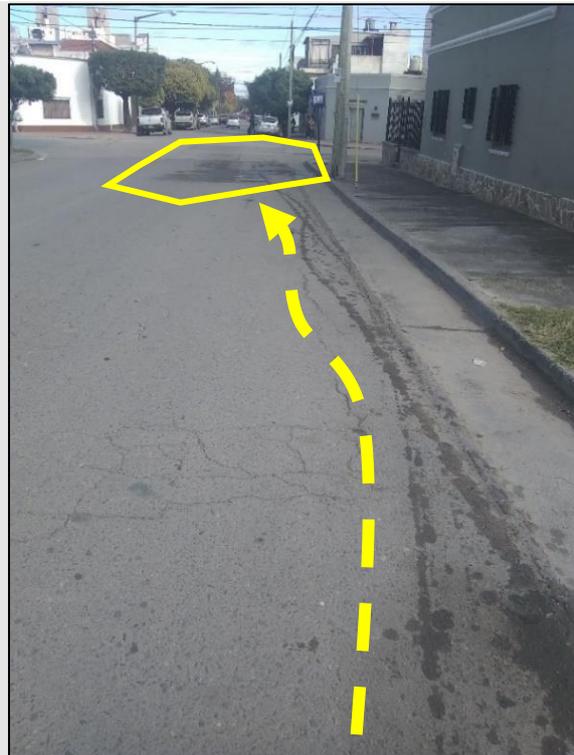
Figura 32. Diseminación de fluido con finalización en una mancha. Vista hacia el cardinal suroeste
