INFORME DE SEGURIDAD OPERACIONAL

Suceso: accidente. Destrucción total de cinta transportadora. Sin lesionados

Título: Colapso de cinta transportadora de carga en Puerto Quequén, Provincia de Buenos Aires

Fecha y hora del suceso: 26 de junio de 2021 a las 08:00 (hora local), 11:00 (UTC)

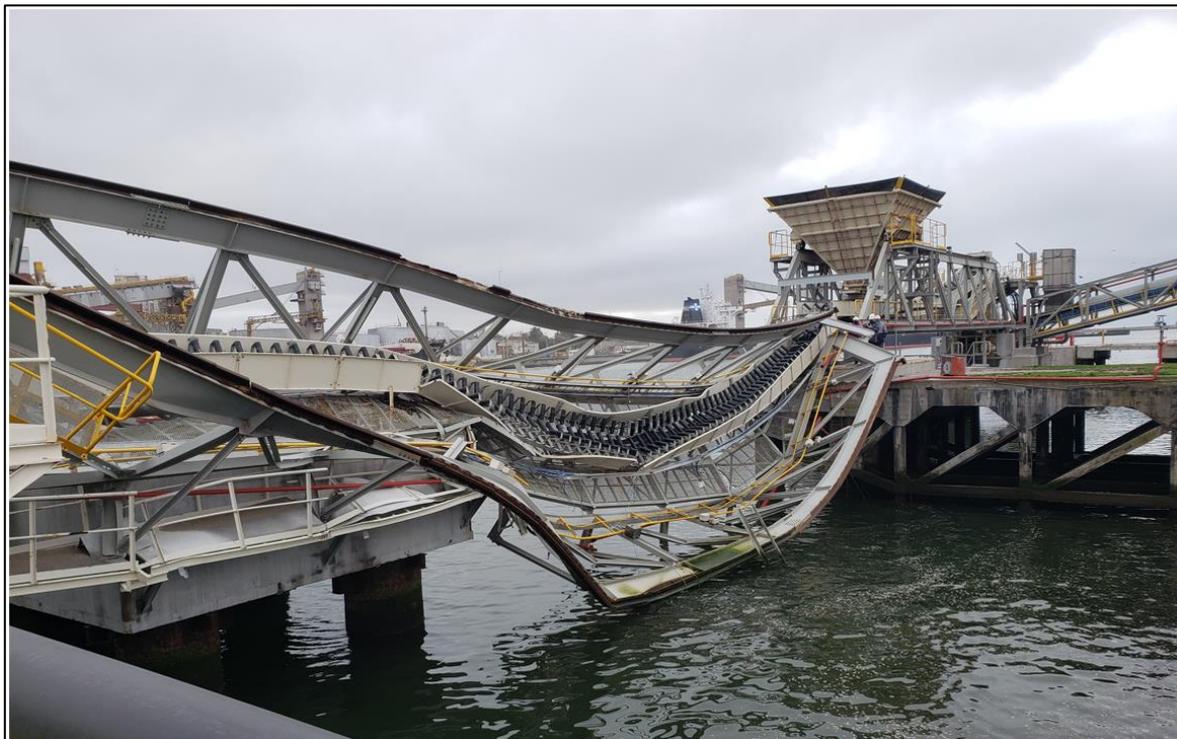
Figura 2. Galería colapsada

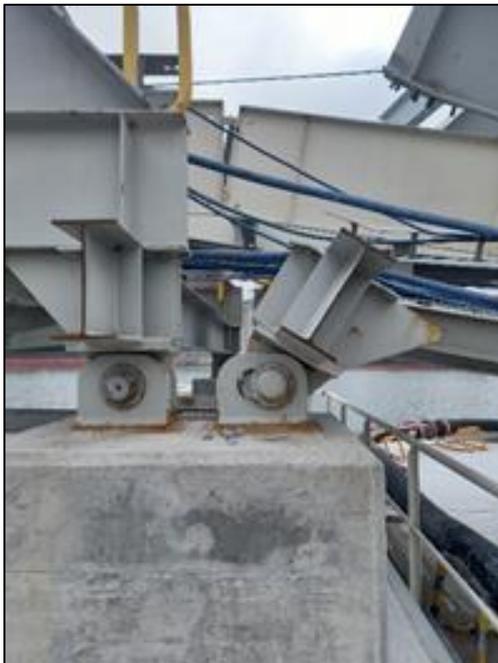
Al apoyo de la galería se lo encontró fijado. Se advirtió que el perno se deslizó por el ojal del cáncamo al colapsar la estructura. También se observó que se desprendió la unión de la viga de la galería (que va de apoyo a apoyo) con la viga de la biela, pese a lo cual los bulones quedaron intactos y sin deformación. Cabe destacar que las vigas de la galería se unían con planchuelas abulonadas. En el riel se observaron fisuras con corte de los perfiles, en una zona no correspondiente con la soldadura.

Figura 8. Apoyo de la galería

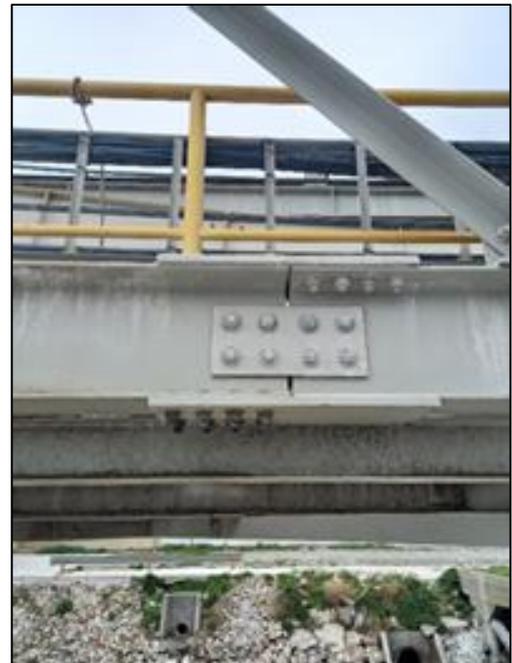
Figura 9. Unión de vigas de galería

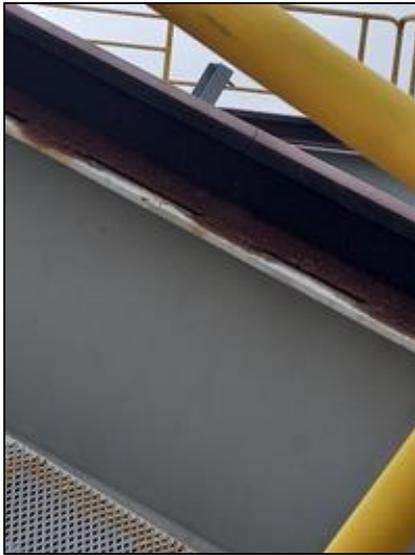
Figura 10. Fisuras y fractura del riel

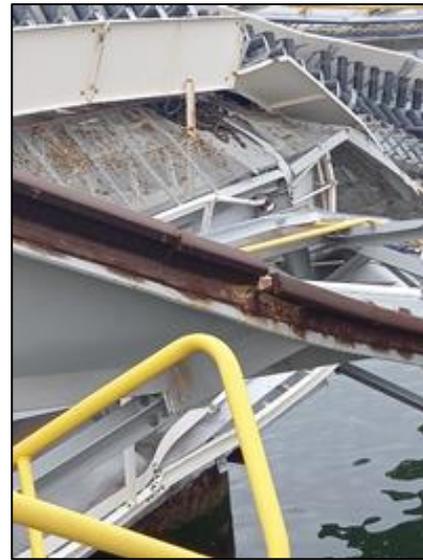
Figura 11. Fisuras y fractura del riel

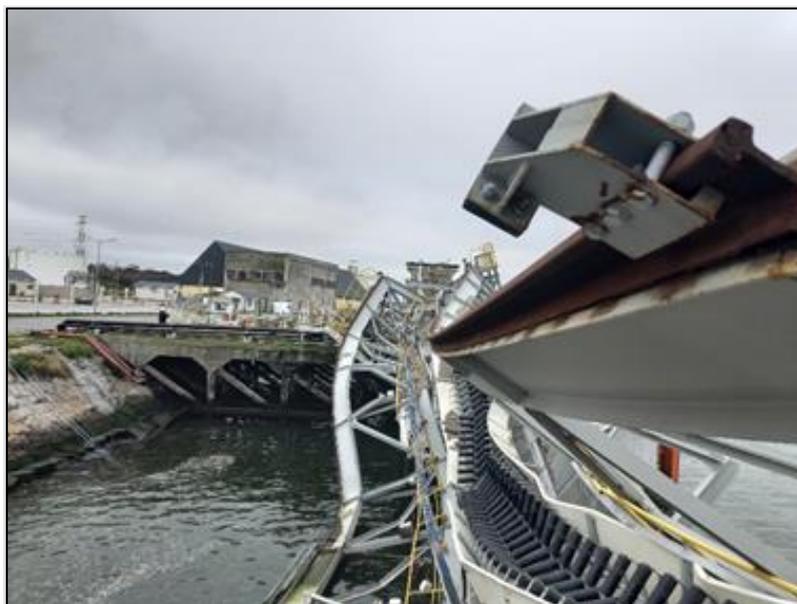
Por otra parte, la estructura se encontró caída sobre el agua, torsionada hacia el lado del muelle y con la tolva sumergida. Como consecuencia, esta no pudo visibilizarse con claridad, debido al color del agua. En algunas partes de la estructura se encontró rotura y deformación.

Figura 12. Vista desde dique de alba central

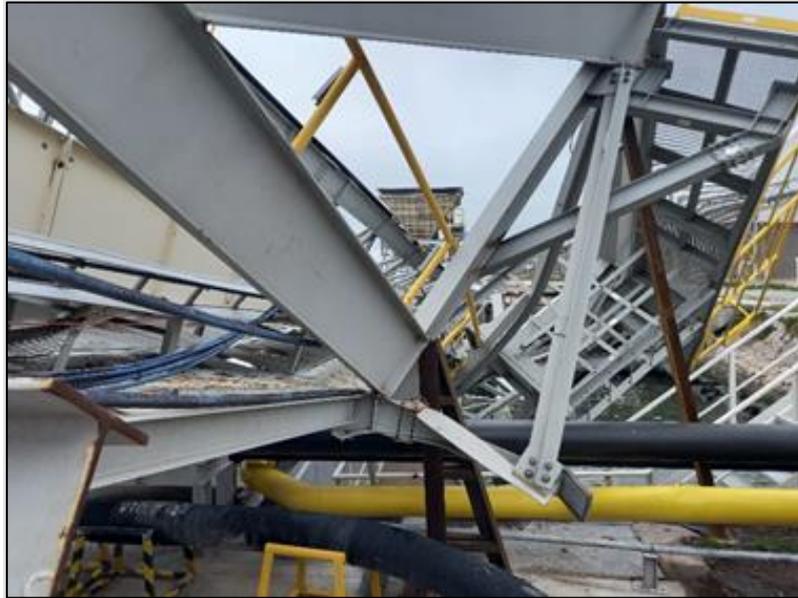
En la zona de tubería de combustible de la central termoeléctrica se encontró la estructura colapsada y apuntalada por estructuras metálicas, para evitar que la inestabilidad produzca su caída sobre las tuberías de carga y descarga.

Figura 13. Apuntalamiento de la estructura

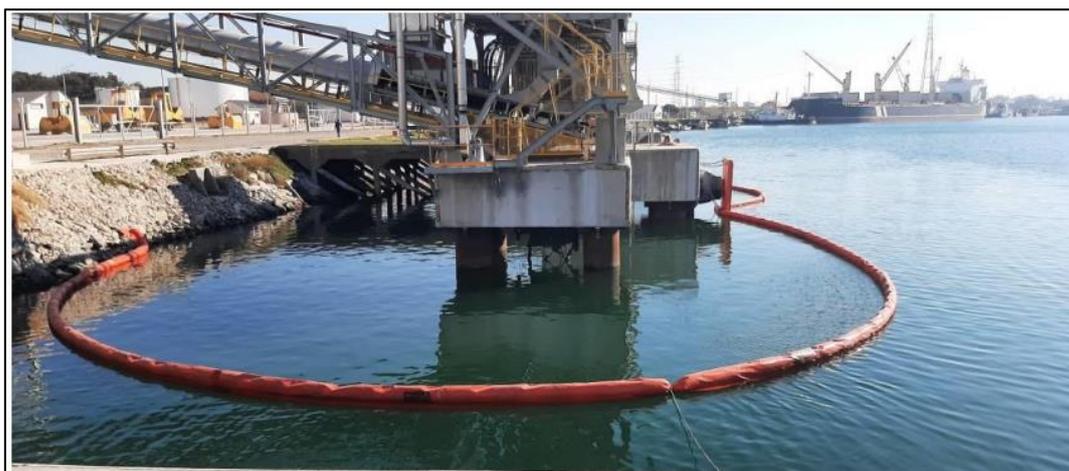
Figura 14. Barreras de contención
