INFORME DE SEGURIDAD OPERACIONAL

Título: Colisión en paso a nivel entre minibús AC333SK y tren de pasajeros 333 en ciudad de Pigüé, Provincia de Buenos Aires

Fecha y hora del suceso: 22 de julio de 2021 a las 06:17 (hora local), 09:17 (UTC)

Dirección Nacional de Evaluación y Monitoreo Accidentológico

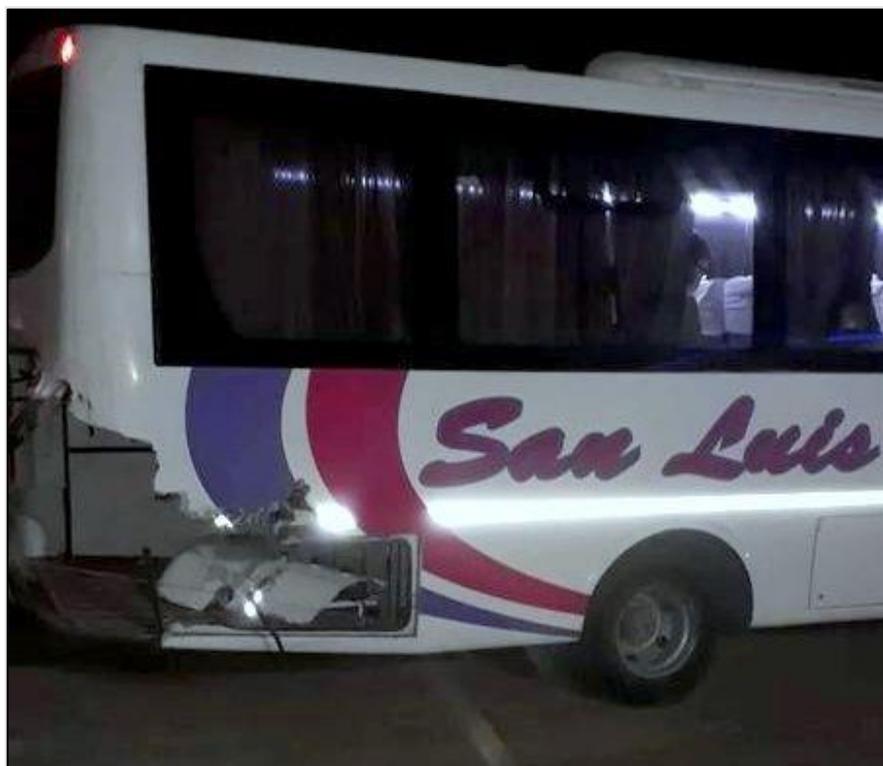
El minibús sufrió daños en la parte trasera derecha y en la bodega posterior de equipaje.

Figura 1. Imagen del minibús luego del suceso

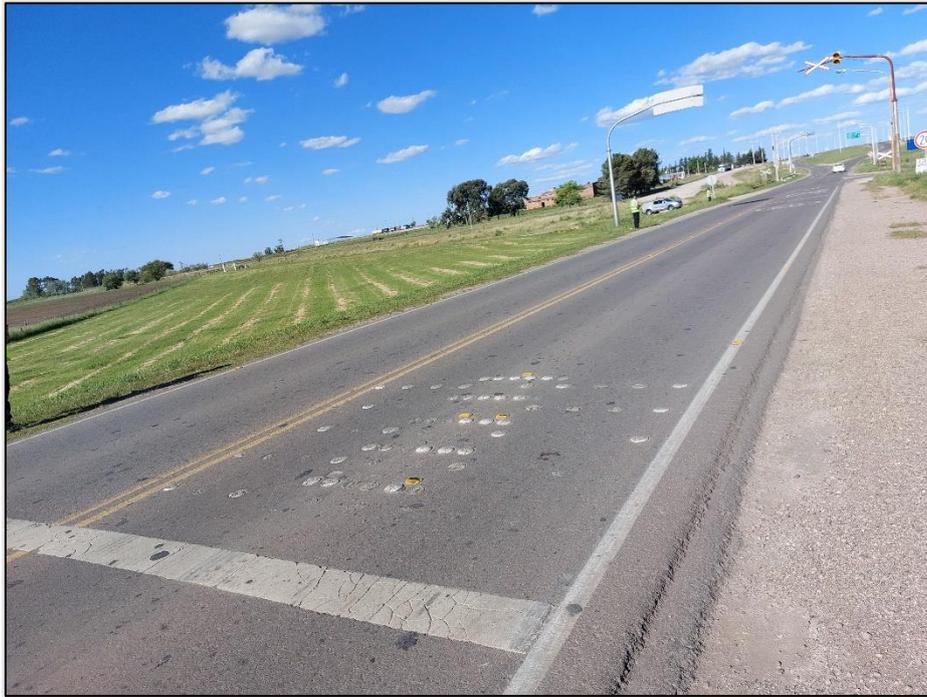
En referencia al señalamiento horizontal, la investigación identificó que las tachas retrorreflectantes circulares estaban deterioradas a tal punto que se encontraba comprometida su función.

Figura 16. Vista de tachas retrorreflectantes sobre calzada, en sentido oeste – este

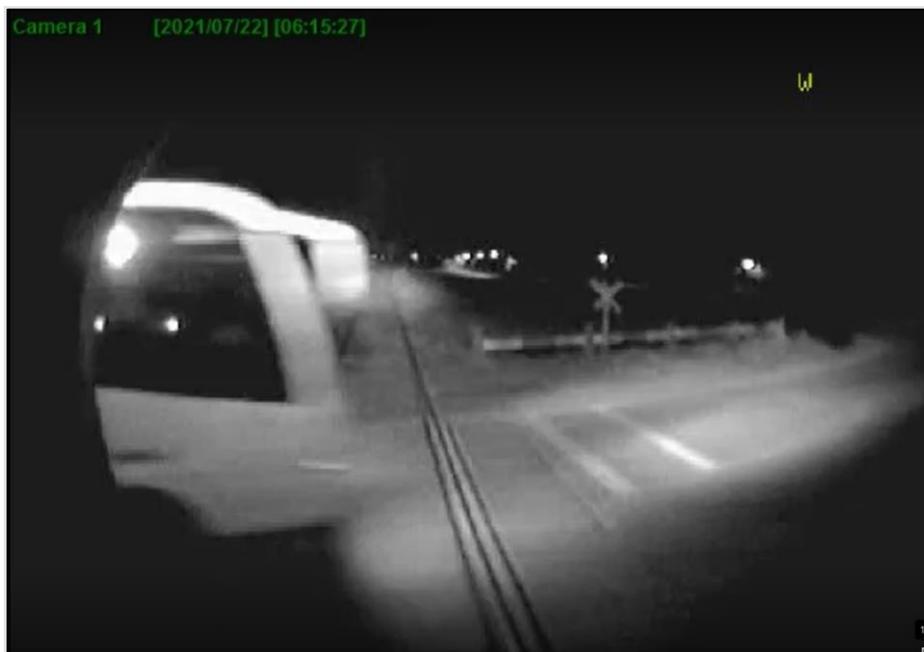
Figura 17. Situación previa a la colisión. Se observa el minibús al momento de transponer el PAN

Sobre la base de los registros fílmicos, la investigación constató que el minibús no se detuvo ante el PAN. El tren pasó por la señal de «silbe» 46 segundos antes del PAN, y la bocina se accionó cuando la locomotora se encontraba a una distancia de entre 78 y 84 metros del PAN.

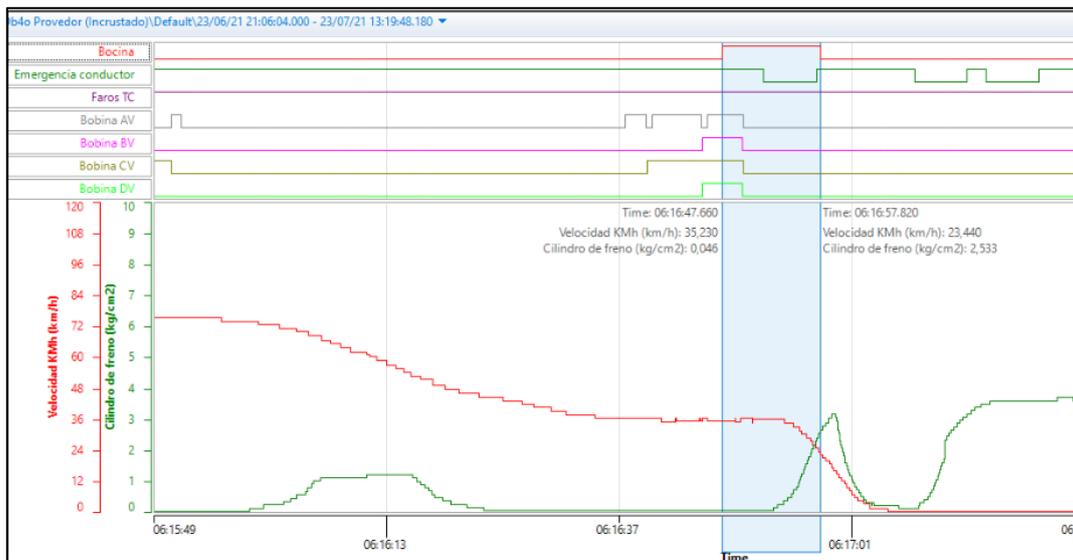
Figura 18. Imagen del registrador de eventos en la que se destaca el lapso de toque de bocina, que se inicia en forma previa a la colisión

En la figura anterior se observa el lapso en que la bocina fue activada. Asimismo, se aprecian las velocidades aproximadas del tren al inicio y al fin de este intervalo: 35,2 y 23,4 km/h respectivamente, lo que implica un descenso de más de 10 km/h en el período. En adición, se detalla la aplicación del freno de emergencia por parte del conductor (señal digital color verde, “Emergencia conductor”, correspondiente al cambio de nivel en el intervalo). Además, se puede ver el comienzo de la elevación de presión en el cilindro de freno (señal analógica verde), que comienza en una presión aproximada de 0,046 kg/cm² y asciende a 2,533 kg/cm² hacia el final del intervalo, al mismo tiempo en que la velocidad disminuye.

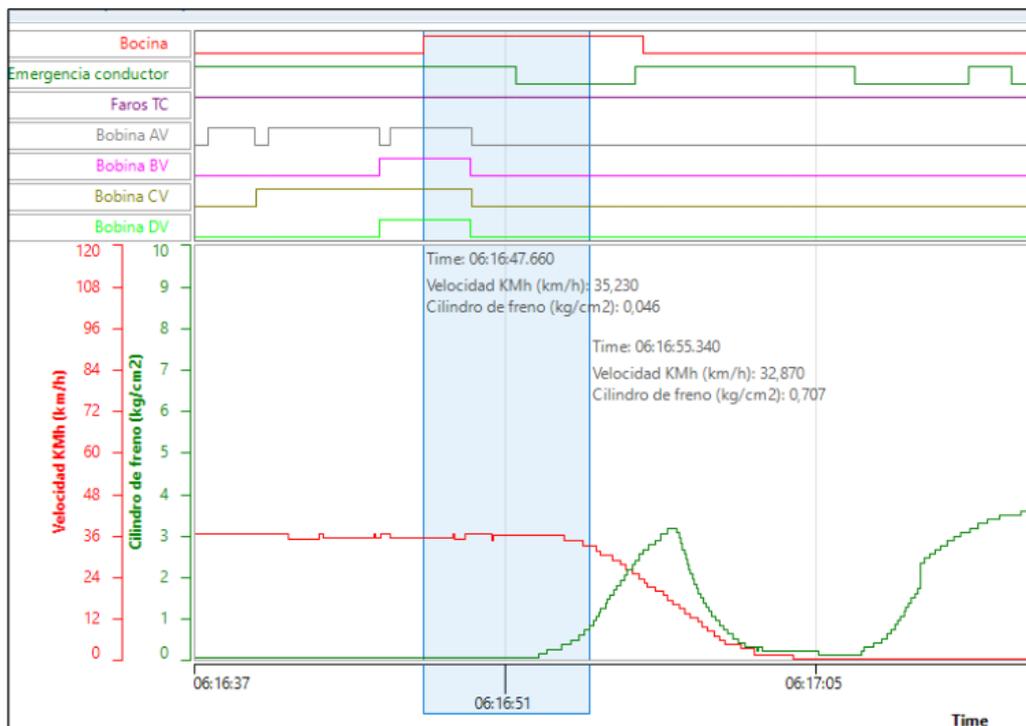
Según se pudo observar en la filmación, la colisión se produjo 8 segundos después de activada la bocina. Se marca este lapso en la Figura 19, donde se puede ver la velocidad de la locomotora en el momento estimado de la colisión: 32,87 km/h.

Figura 19. Imagen del registrador de eventos en la que se destaca el lapso de toque de bocina hasta el momento de la colisión

En esta figura también se puede observar que las luces (“Faros TC”) estuvieron encendidas durante el recorrido. Por otro lado, se ve que la aplicación del freno de emergencia por el conductor de la locomotora se produjo 4 segundos después de la activación de la bocina. La descripción de la combinación de las distintas bobinas para configurar las velocidades se encuentra en el anexo I.

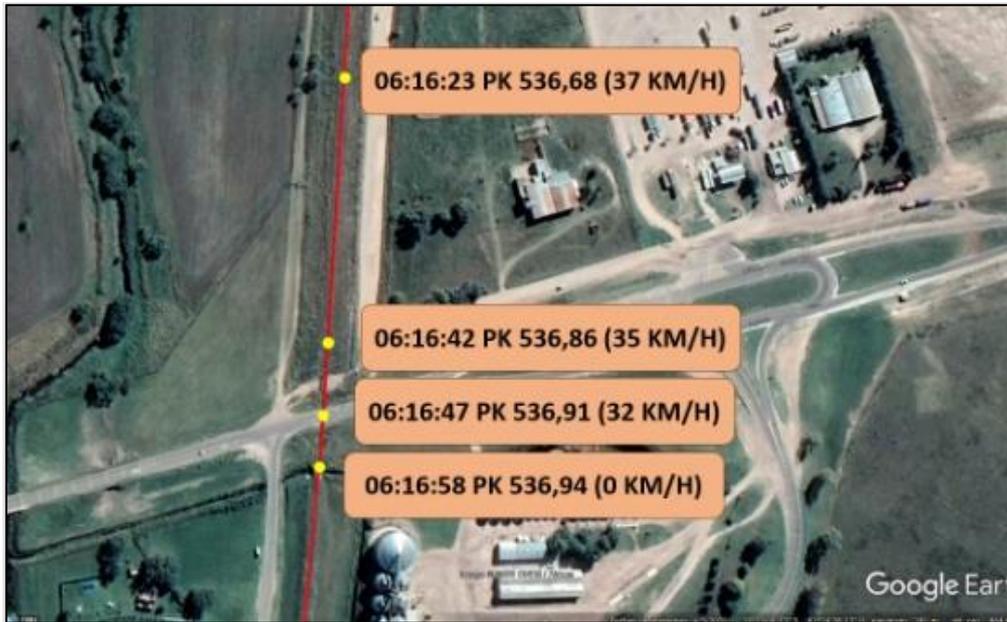
Figura 20. Referencias de velocidad del tren en proximidad del PAN

De acuerdo con los datos aportados por el registrador de eventos de la locomotora, se comprobó que la velocidad de tránsito del tren n.º 333 era de 32,87 km/h al pasar por el PAN durante el momento estimado de la colisión. La velocidad de circulación para esta vía, según itinerario, es de 80 km/h, salvo en puntos con restricciones especificadas (para este PAN no constaba ninguna restricción el día del accidente). Por otra parte, y respecto de los PAN, no existe en la normativa vigente una limitación de velocidad explícita y concreta al atravesar un cruce ferroviario, ya sea urbano, suburbano o rural, con o sin barreras.

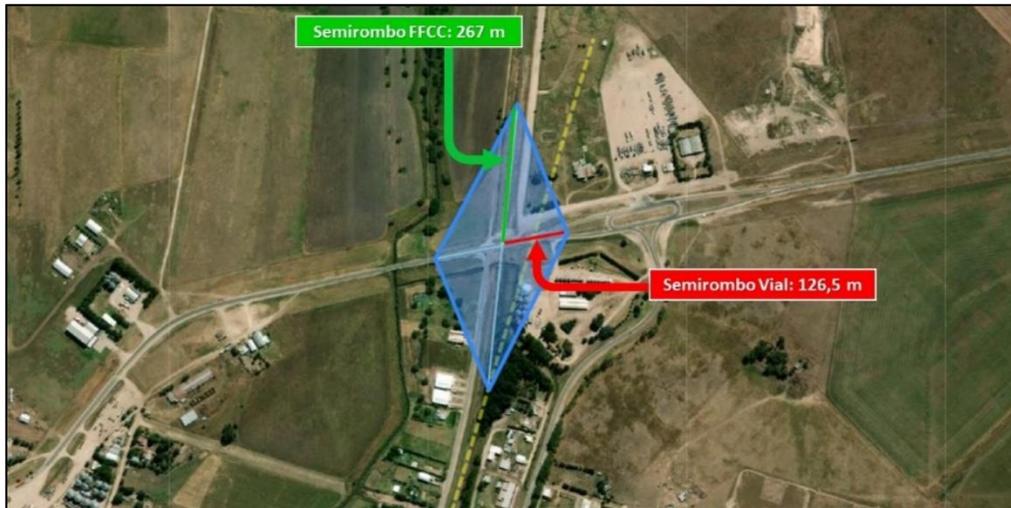
A partir del análisis efectuado, se comprobó que existen obstáculos en el rombo que obstruyen parcialmente la visibilidad (están constituidos por vegetación y equipos de instalación agropecuaria). Estos afectan la visión tanto de los conductores ferroviarios —en ambos sentidos de la traza— como de los conductores de los vehículos que circulan por la ruta en el sentido que va de Coronel Suárez a Bahía Blanca, tal y como puede apreciarse en la figura a continuación.

Figura 21. Imagen satelital del rombo de visibilidad del PAN. Fuente: Argenmap. Anotaciones: JST

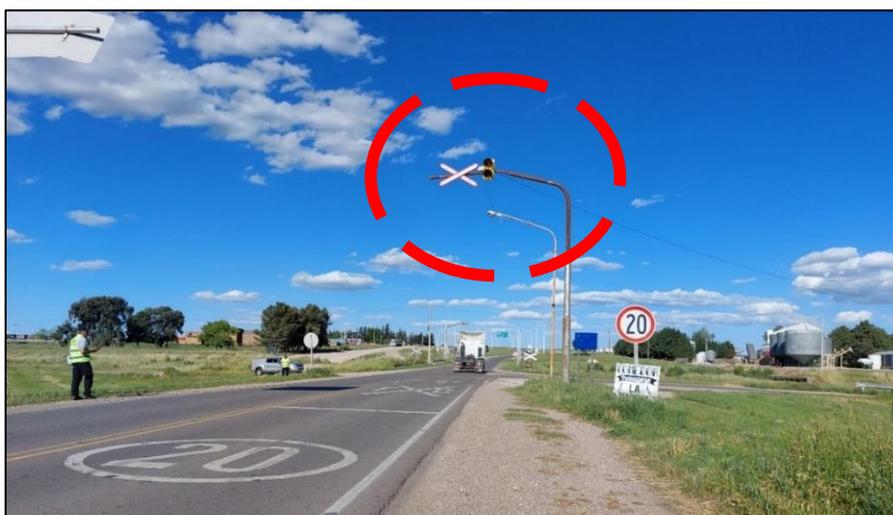
Se constató la existencia de este tipo de señalización aérea en cada uno de los dos sentidos previos al PAN de la RP 67. También pudo comprobarse que la baliza lumínica no funcionaba. Esta señalización no está regulada por la normativa SETOP 7/81; no obstante, la posibilidad de aplicar soluciones más seguras que las fijadas como exigencia mínima sí se encuentra contemplada en la norma (punto 1.4), por lo cual, esta baliza podría constituirse como un refuerzo de la señalización pasiva vertical y horizontal existente (en el caso de que se mantenga en funcionamiento).

Figura 22. Ruta Provincial 67 en proximidad al PAN (sentido oeste-este). Puede apreciarse la señalización pasiva vertical en altura. Fuente: JST, 2021

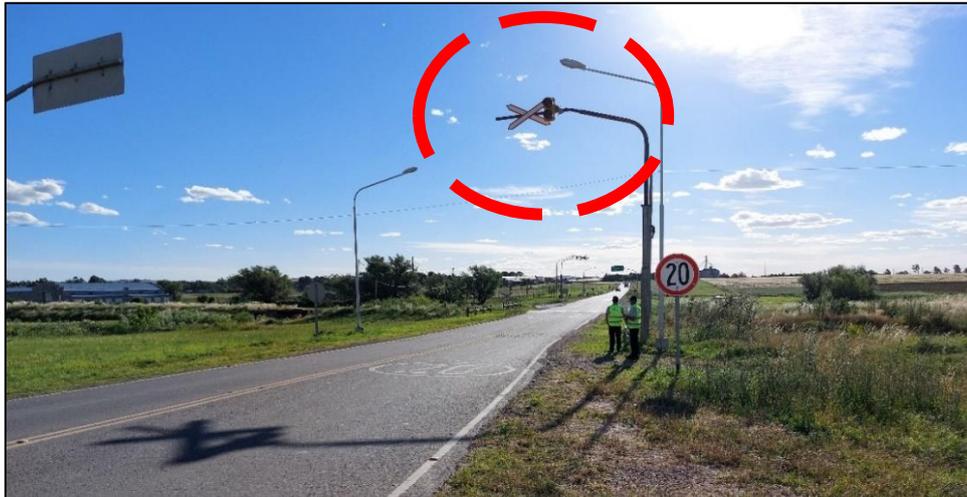
Figura 23. Ruta Provincial 67 en proximidad al PAN (sentido este-oeste). Puede apreciarse la señalización pasiva vertical en altura. Fuente: JST, 2021
