Colisión entre tren de carga FEPSA N° 6588 Norte y un camión con tolva, Marca Iveco, dominio LJQ 858 en el PAN ubicado en la intersección de camino Darregueira y camino Santa Teresa, Adolfo Alsina, Provincia de Buenos Aires.

Junta de Seguridad en el Transporte

Informe Preliminar 02982506/21

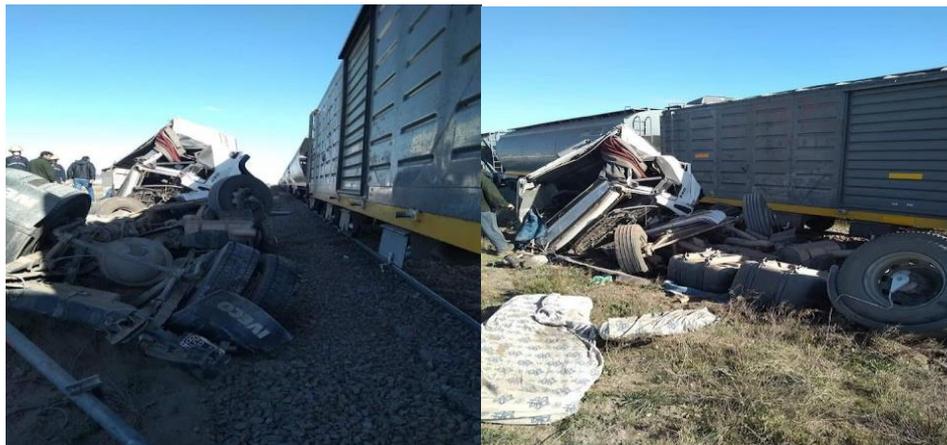
Figura 1

La unidad tractora del camión presenta daños en su cabina, deformaciones por compresión e impacto contra el piso. Además, se encuentra separada del bastidor. El semirremolque presenta daños en los laterales de su chasis de impactos contra el tren y el piso. La locomotora presento daños leves en el frente y su descarrilamiento.

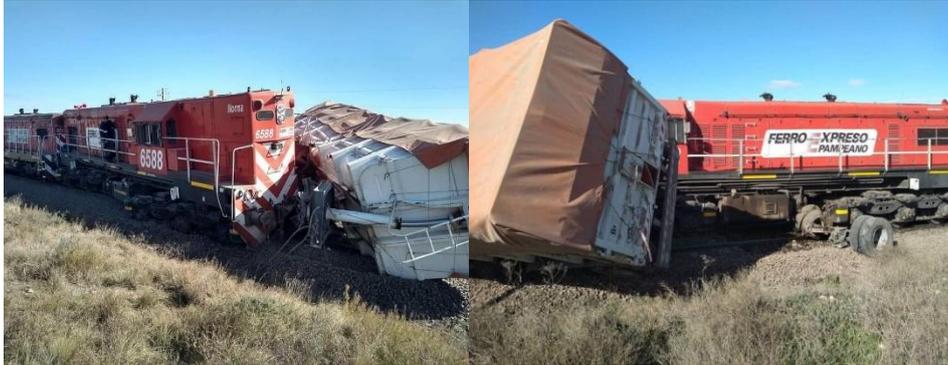
Figura 2. Imagen de la tolva y locomotora

Producto de la colisión se produjo el descarrilamiento de la locomotora 6588.
