INFORME PROVISIONAL DE SEGURIDAD OPERACIONAL

Colisión en PAN entre camión LJQ858 y tren de carga FEP 6588, en calle Santa Teresa, Gascón, Provincia de Buenos Aires

Fecha y hora: 11 de agosto de 2021, 17:30 UTC

Expediente: EX-2021-73701655- -APN-JST#MTR

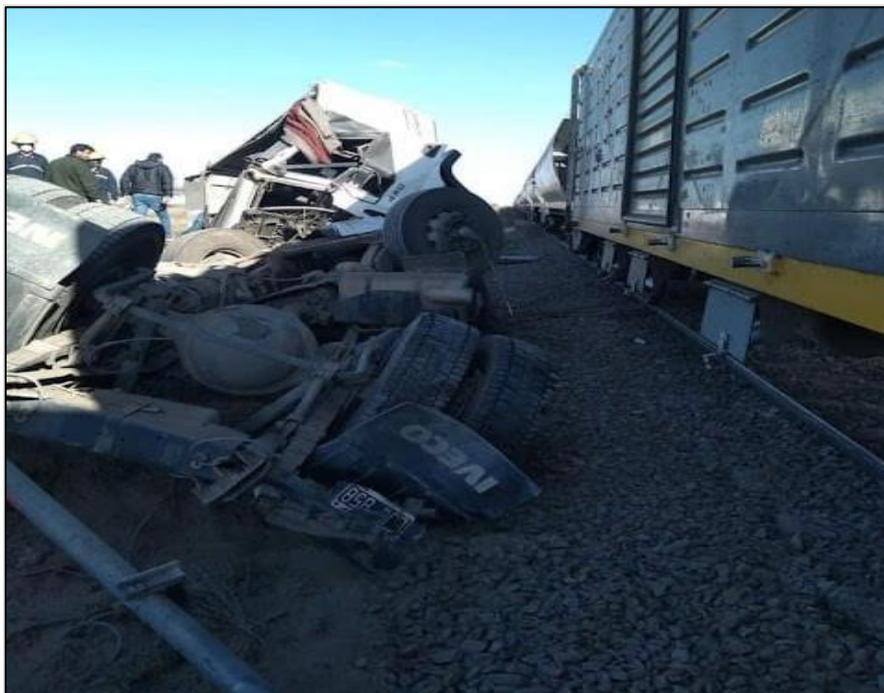
La unidad tractora del camión presentó daños en su cabina, deformaciones por compresión e impacto contra el piso, principalmente en capó, paneles de puertas y paneles posteriores. El parabrisas y los vidrios de las puertas fueron destruidos por la colisión. El bastidor fue separado de la cabina por el impacto del tren. Se observaron afectados los sistemas de dirección, suspensión y transmisión. La carrocería del semirremolque presentó daños en los laterales de su chasis producto de impactos contra el tren y el piso. El cilindro hidráulico de elevación se encontró deformado.

Figura 1. Daños en la unidad tractora y semirremolque

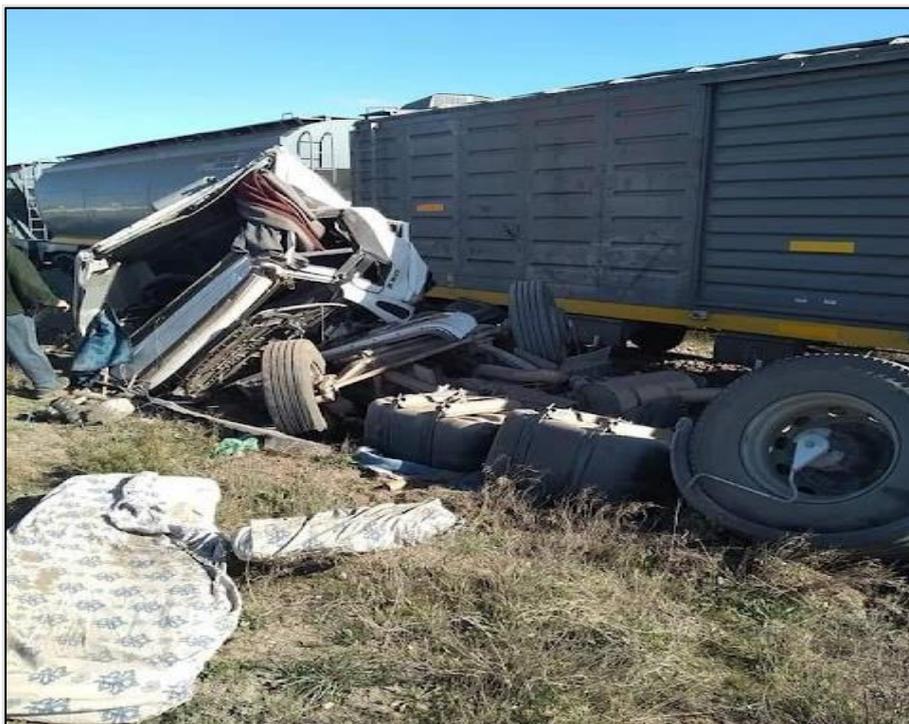
Figura 2. Daños en la unidad tractora y semirremolque

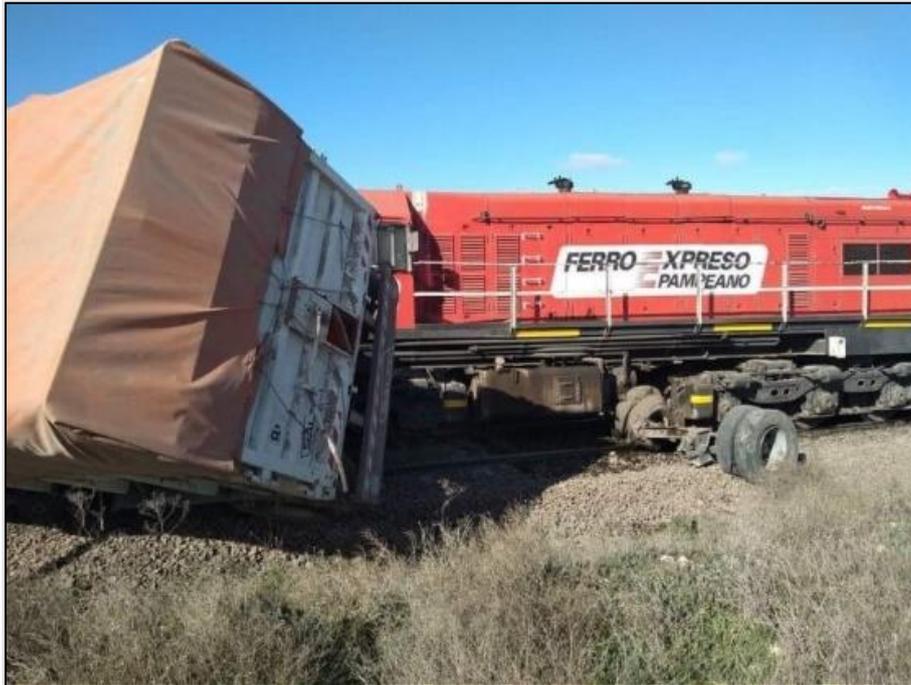
Como consecuencia de la colisión, el tren de carga FEP 6588 se detuvo aproximadamente a 180 metros del PAN. La locomotora titular² 6588 y la 6641 remolcaban 60 vagones vacíos. La primera presentó daños leves en el frente de cabina, además de su descarrilamiento.

Figura 3. Estado final de la locomotora titular y semirremolque

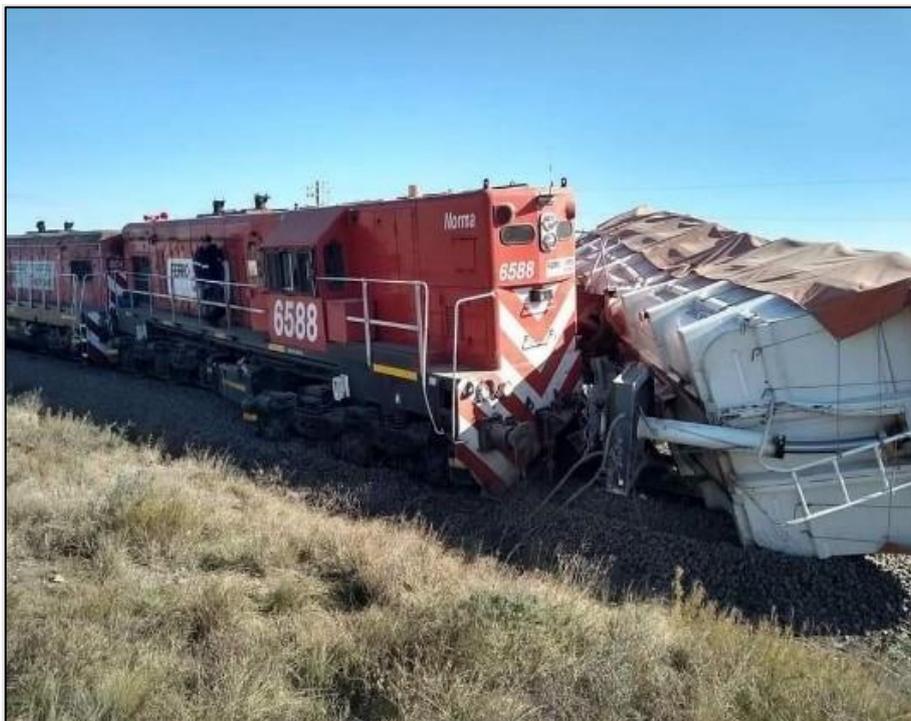
Figura 4. Descarrilamiento de la locomotora titular

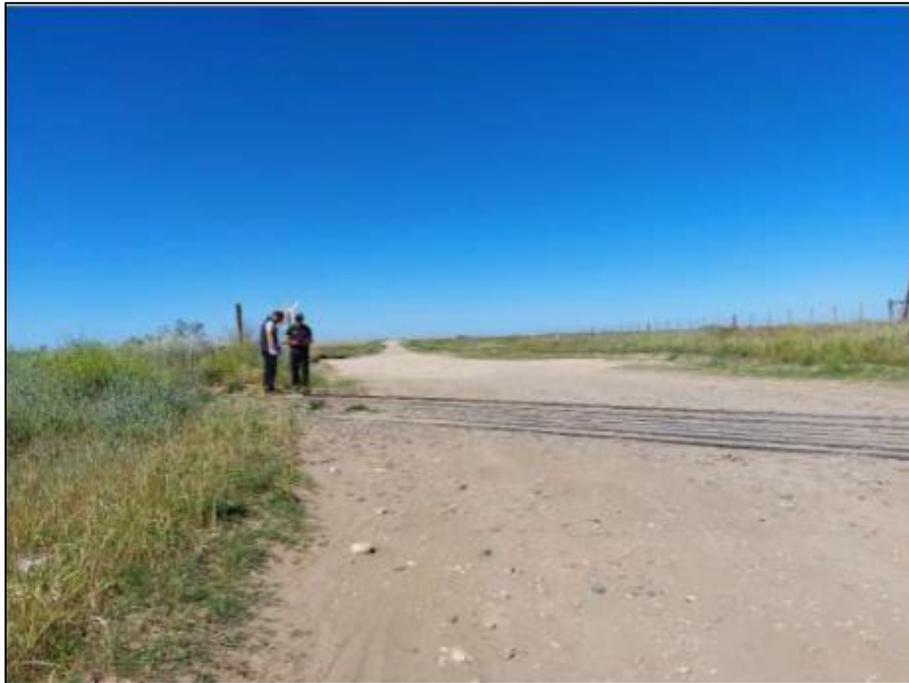
La estructura de la calzada es de tierra y la calle tiene doble sentido de circulación, como muestra la siguiente figura.

Figura 7. Calzada de tierra

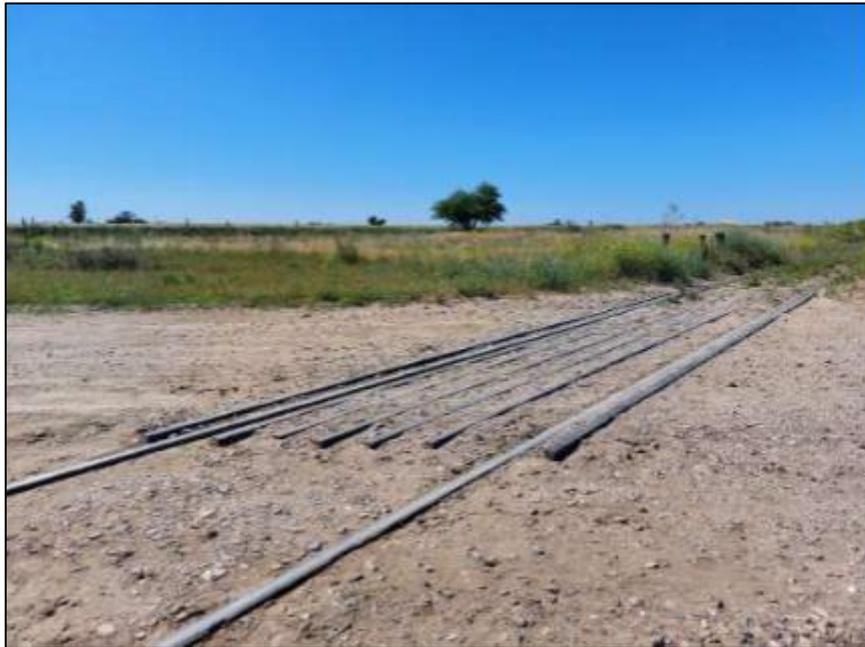
Figura 9. Estado de las vías

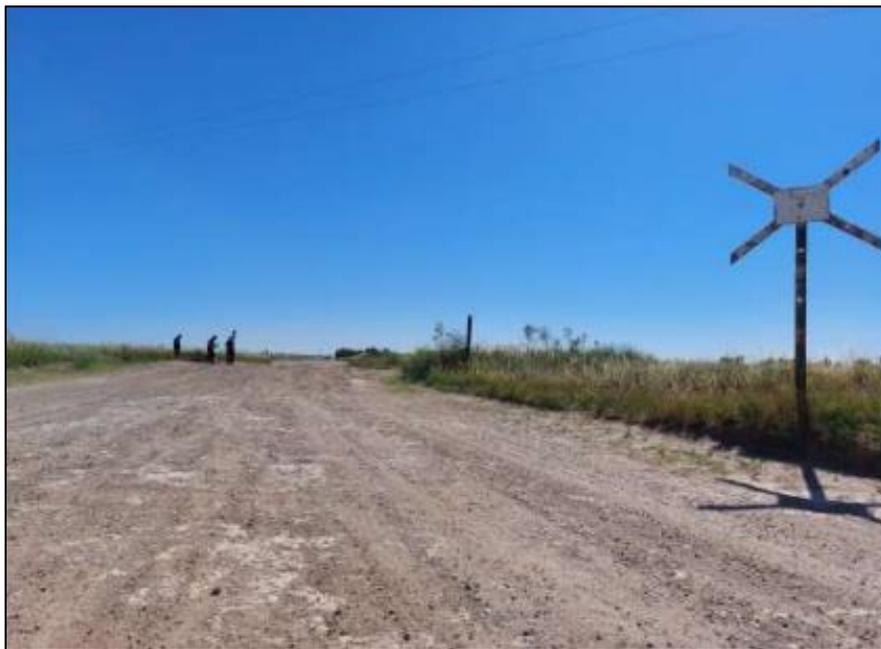
Figura 10. Camino vecinal de tierra Santa Teresa, señal Cruz de San Andrés

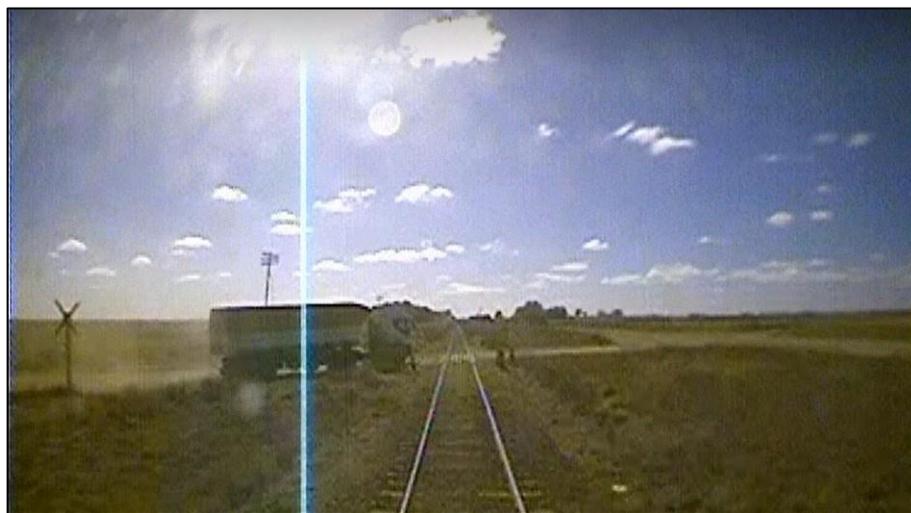
Figura 11. Camión acercándose al cruce ferroviario

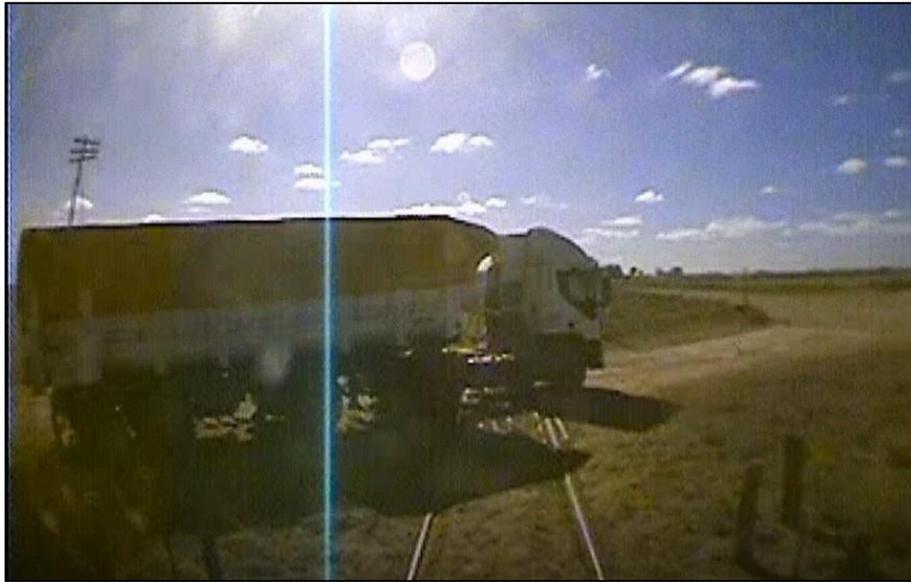
A partir de lo relevado por el equipo de investigación sobre estos registros, se constató que el personal de conducción del tren accionó la bocina al aproximarse al cruce y trasponerlo.

Figura 12. Camión transponiendo el PAN
