INFORME DE SEGURIDAD OPERACIONAL

Título: Colisión en paso a nivel entre camión y tren de carga FEPSA 6588 en calle Santa Teresa,
Gascón, Provincia de Buenos Aires

Fecha y hora del suceso: 11 de agosto de 2021 a las 14:30 (hora local)

Junta de Seguridad en el Transporte

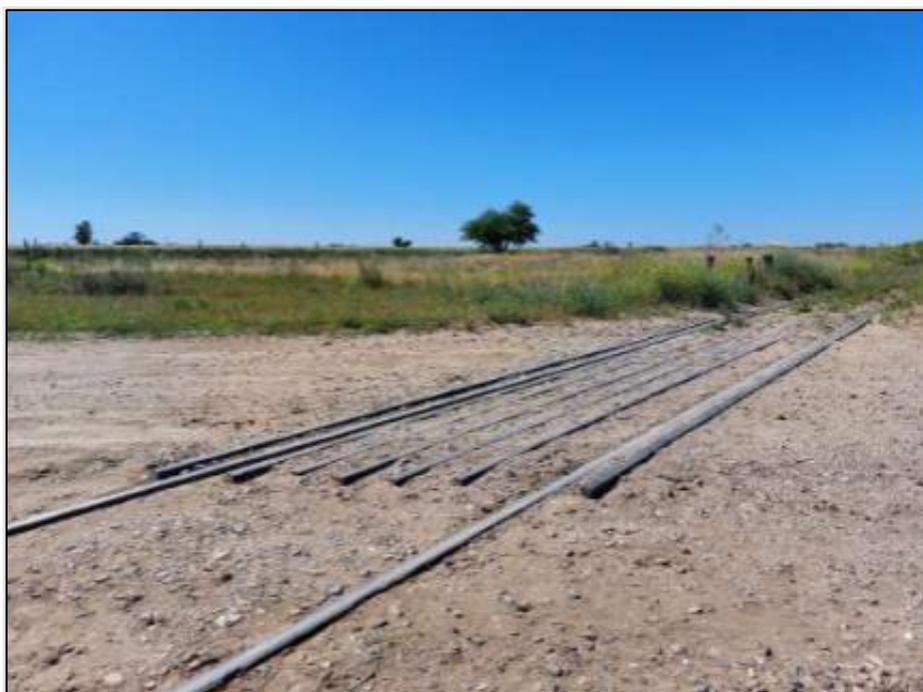
Figura 3. Estado de la vía y ripio de la cama de rieles. Fuente: relevamiento de campo JST, 2021

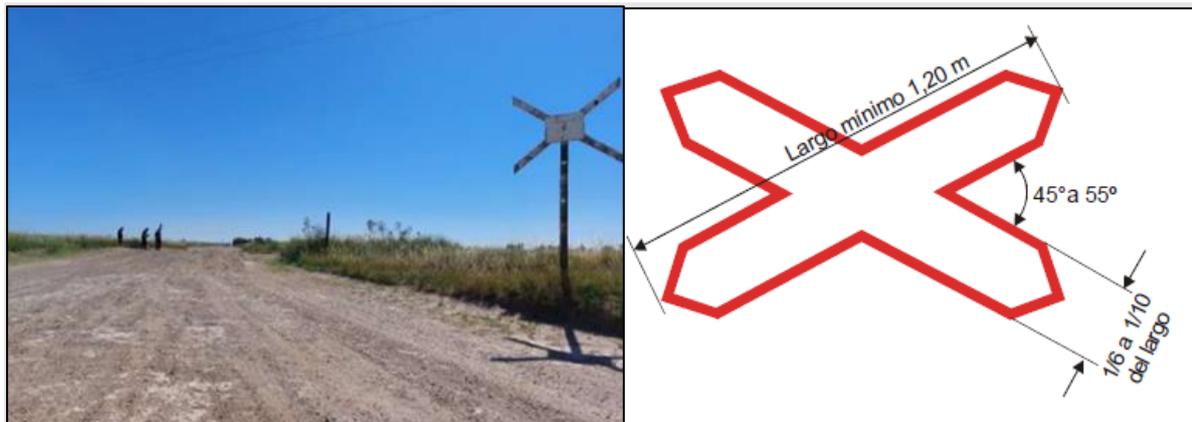
Durante el relevamiento de campo, el equipo de investigación constató la presencia de la señal P.3 (Cruz de San Andrés), aunque esta se encontraba en divergencia con el diseño establecido por la normativa de referencia (Figura 4). Además, se verificó la ausencia del resto de los elementos correspondientes a la señalización pasiva vertical exigida por la normativa vigente, tal como se ve en la Figura 5.

Figura 4. Camino vecinal Santa Teresa y Cruz de San Andrés

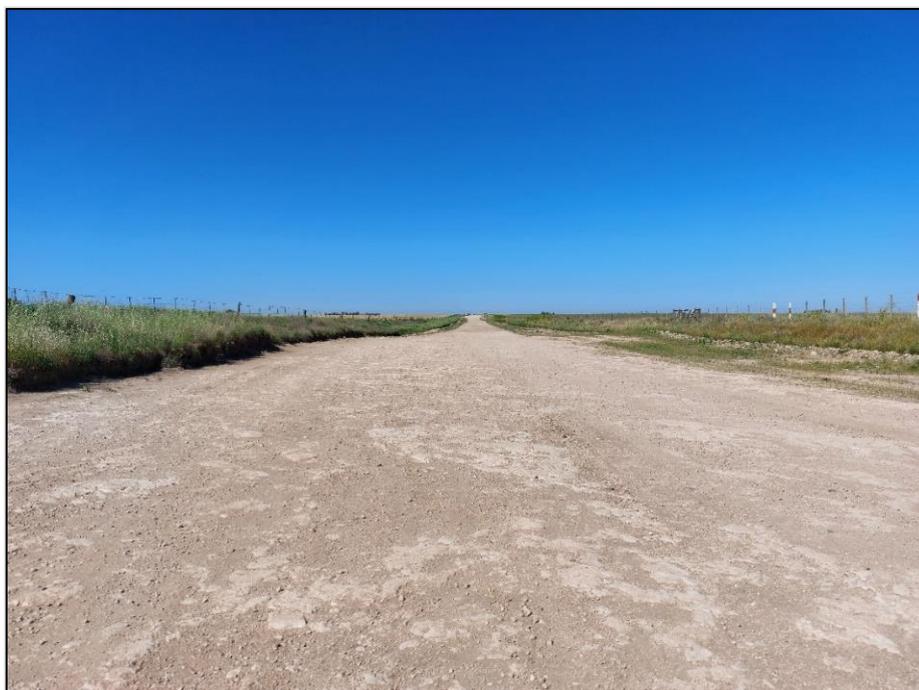
Figura 5. Camino vecinal de tierra, ausencia de señalización pasiva vertical

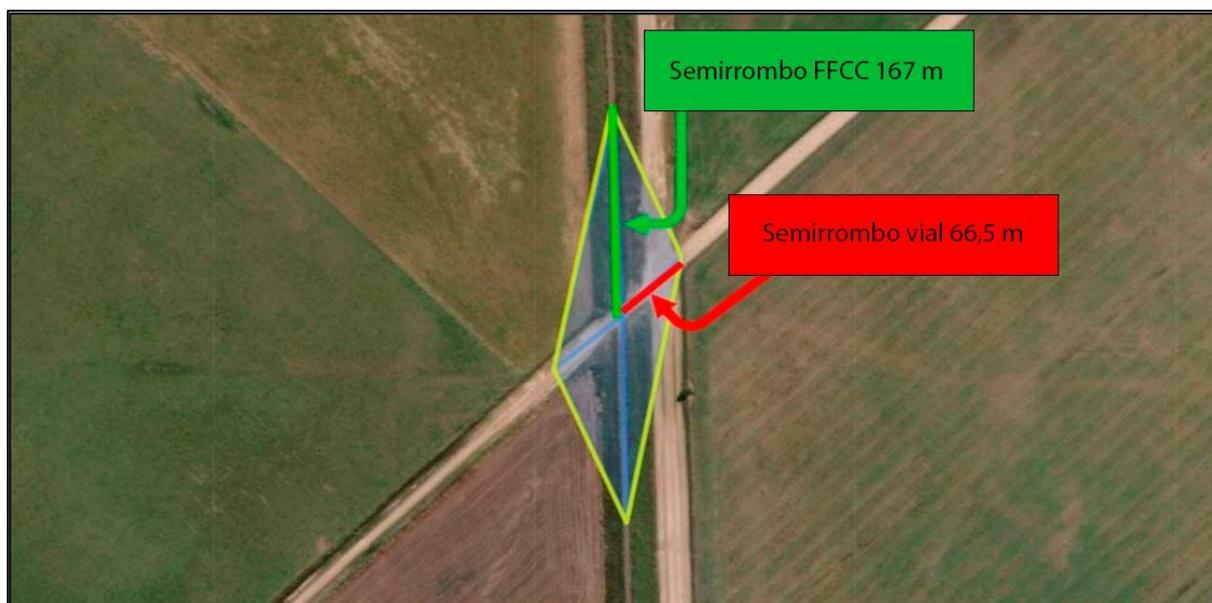
Durante el relevamiento de campo se observó que el PAN no contaba con obstáculos fijos o permanentes de visibilidad. No obstante, se identificaron dos aspectos en divergencia con lo estipulado por la normativa: por un lado, que el ángulo de cruce es de aproximadamente 50°; por otro lado, que existe una calle dentro del rombo de visibilidad.

Figura 6. Croquis del rombo de visibilidad del PAN rural. Fuente: JST, 2023

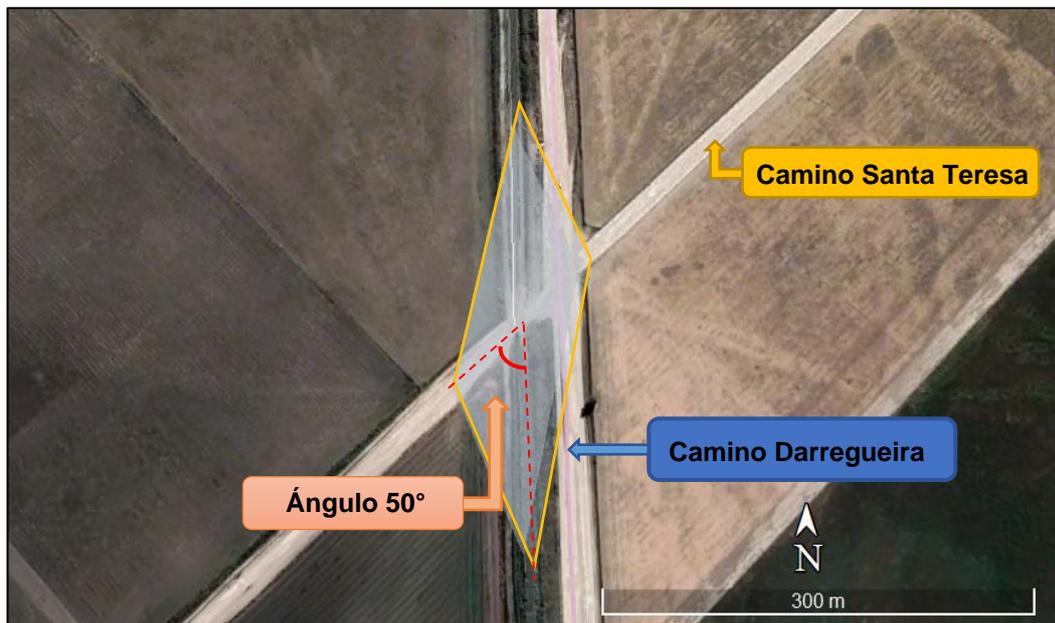
Figura 7. Ángulo del rombo de visibilidad del PAN rural del suceso

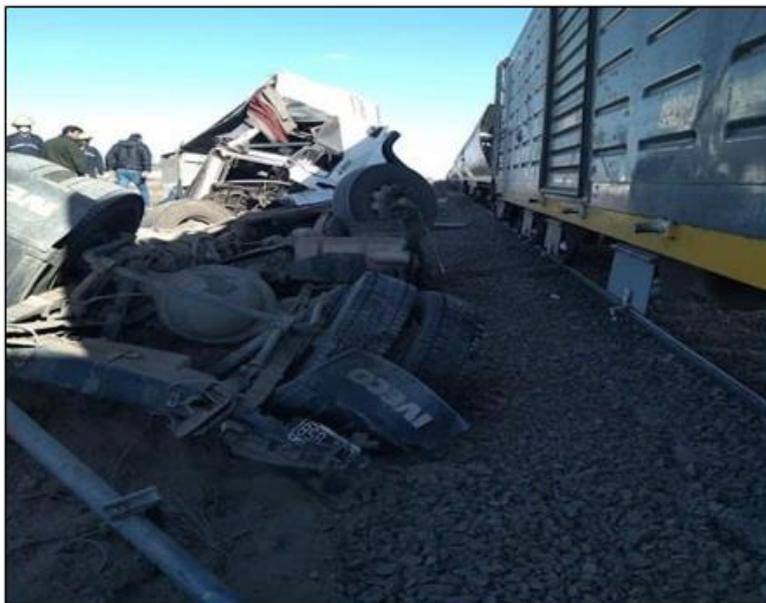
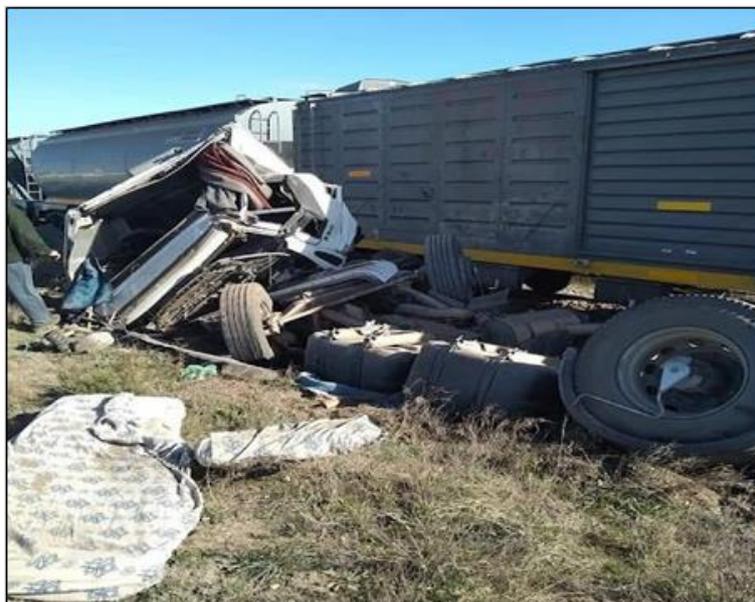
La unidad tractora del camión presentó daños en su cabina, deformaciones por compresión e impacto contra el piso, principalmente en el capó, los paneles de puertas y paneles posteriores. El parabrisas y los vidrios de las puertas fueron destruidos por la colisión. El bastidor fue separado de la cabina por el impacto del tren. Se observaron afectados los sistemas de dirección, suspensión y transmisión. La carrocería del semirremolque presentó daños en los laterales de su chasis, producto de impactos contra el tren y el piso. El cilindro hidráulico de elevación se encontró deformado.

Figura 8. Daños en la unidad tractora y semirremolque. Fuente: blog [Crónica ferroviaria](#)

Figura 9. Daños en la unidad tractora y semirremolque. Fuente: blog [Crónica Ferroviaria](#)

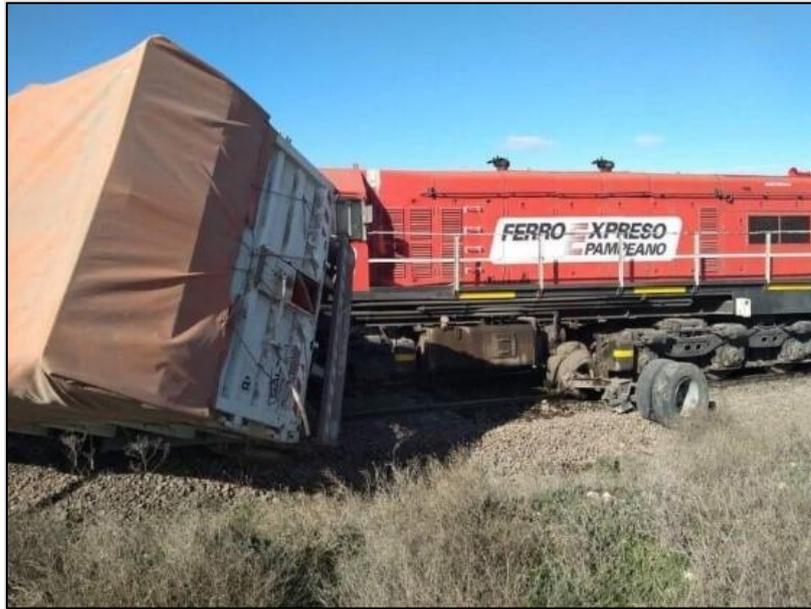
Como consecuencia de la colisión, el tren de carga FEPSA 6588 se detuvo aproximadamente a 180 metros del PAN rural. La locomotora titular 6588 y la 6641 remolcaban 60 vagones vacíos. La primera presentó daños leves en el frente de cabina, además de su descarrilamiento.

Figura 10. Estado final de la locomotora titular y semirremolque. Fuente: blog [Crónica Ferroviaria](#)

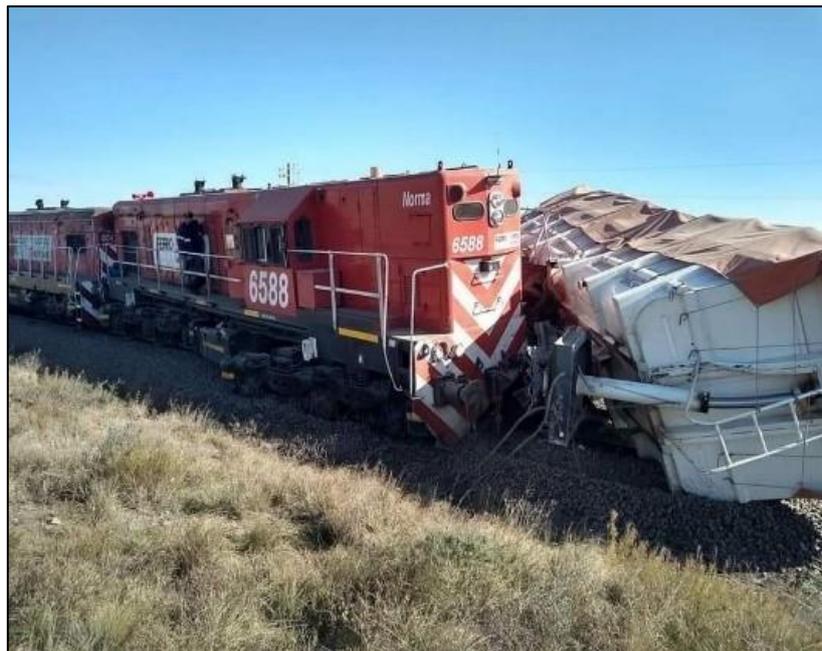
Figura 11. Descarrilamiento de la locomotora titular. Fuente: blog [Crónica Ferroviaria](#)

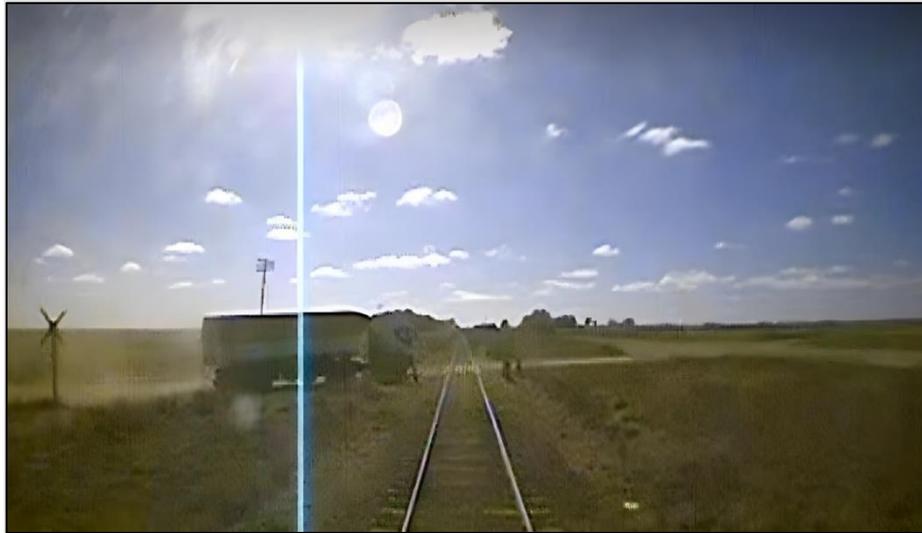
Figura 14. Camión acercándose al cruce ferroviario. Fuente: CCTV instalado en la locomotora

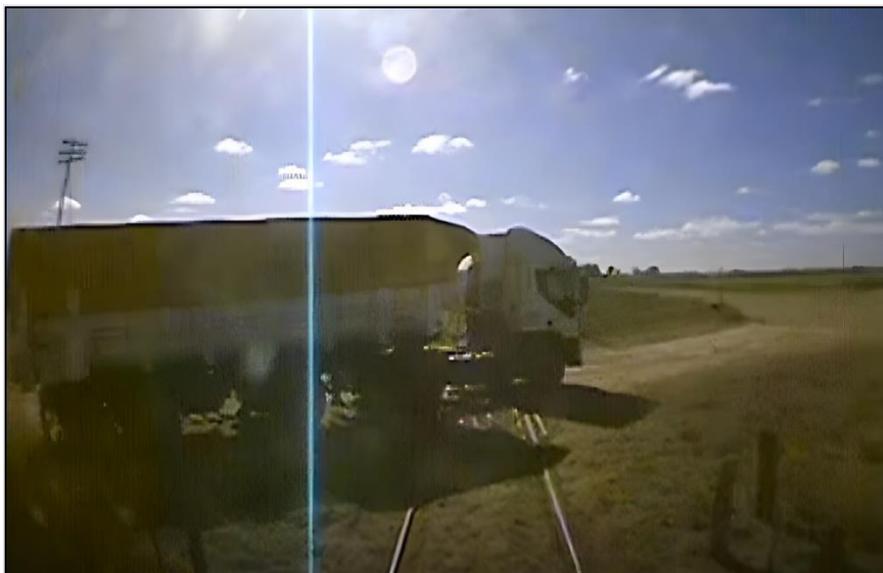
Se constató que el personal de conducción del tren accionó la bocina al aproximarse al cruce para trasponerlo. En referencia a esto, el Reglamento Interno Técnico Operativo de los Ferrocarriles (RITO) establece (art. 179): “A continuación, se detallan las señales con silbato o bocina que deben emplear los conductores en las circunstancias prescriptas: (...) 3. Como llamado de atención antes de cruzar por los pasos a nivel; al pasar otro tren; cuando se vean animales o personas en la vía o sus proximidades; al aproximarse a curvas o desmontes: un toque de bocina largo”.

Figura 15. Camión transponiendo el PAN rural. Fuente: CCTV instalado en la locomotora

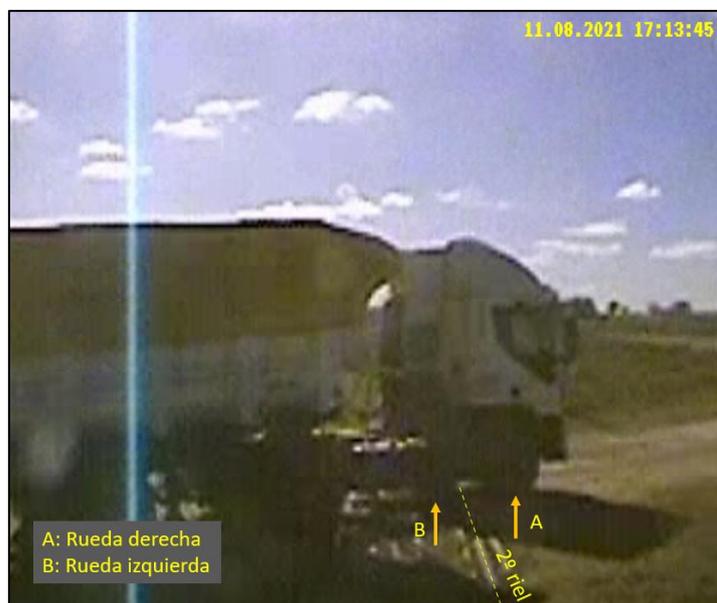
Mediante este procedimiento, se pudo determinar que, 5 segundos antes del impacto, la primera rueda del camión se encontraba a 13,14 m del punto en el que se encontraría 4 segundos después, trasponiendo ligeramente el segundo riel de la vía.

Figura 20. Ubicación de las ruedas delanteras en el Fotograma 2. Fuente: FEPSA. Edición de la JST

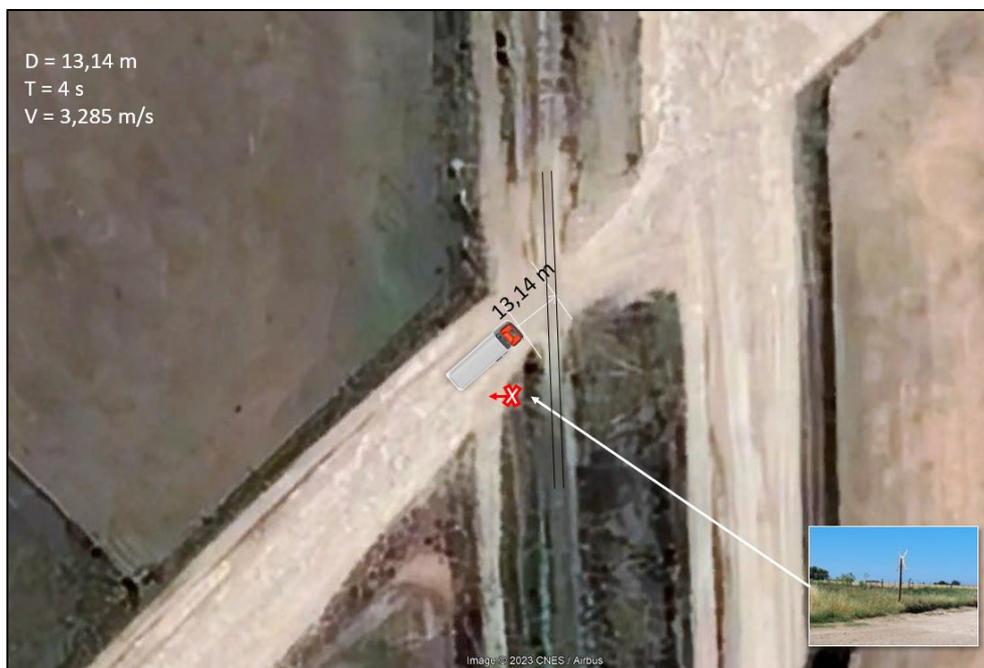
Figura 21: Distancia recorrida por el camión entre el Fotograma 1 y el Fotograma 2: 13,14 m

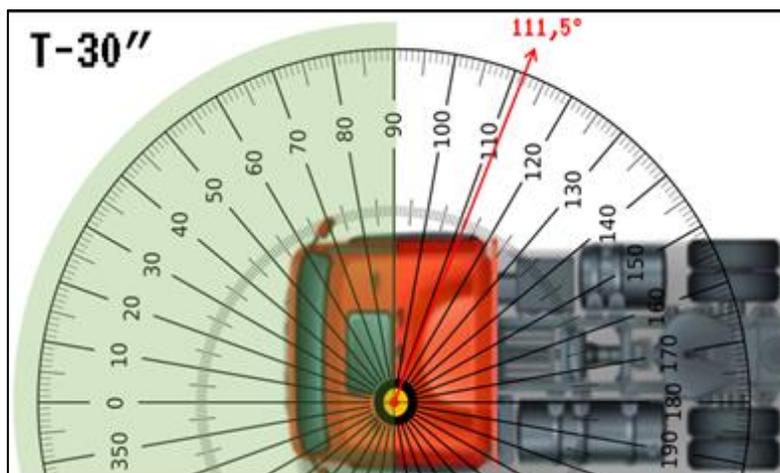
Figura 33. Visibilidad del conductor y ángulo aproximado de ubicación del tren a 30 segundos del impacto. Fuente: JST

Se determinó con alto grado de probabilidad que el tren se encontraba fuera del campo de visión directa del conductor del camión 30 segundos antes de la colisión, además, se estima muy poco probable que el conductor haya visto al tren en los últimos 10

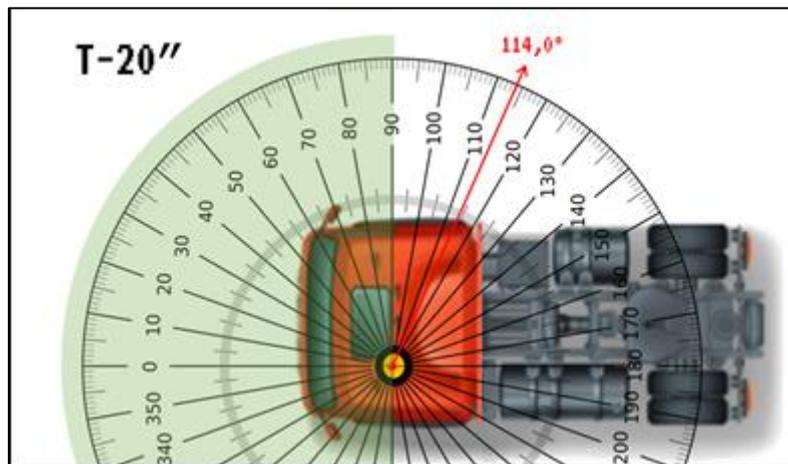
A 20 segundos del impacto el camión circulaba a una velocidad superior a 12 km/h (se estimó una velocidad de entre 15 y 20 km/h, y para los cálculos se emplearon 20 km/h).

Figura 34. Visibilidad del conductor y ángulo aproximado de ubicación del tren a 20 segundos del impacto. Fuente: JST

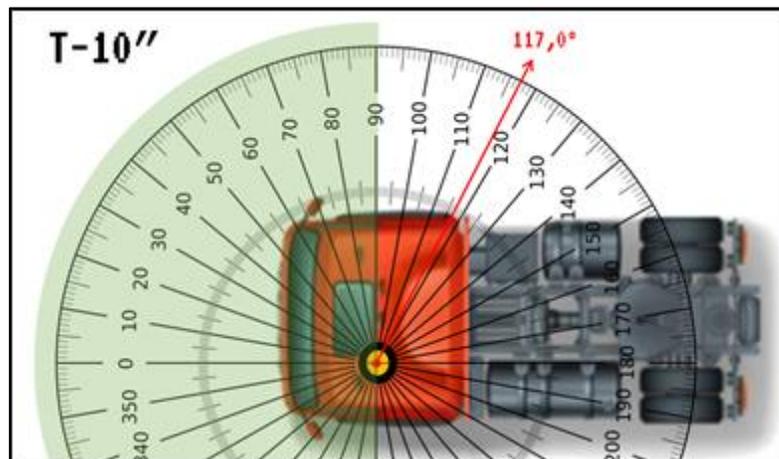
A 10 segundos del impacto el tren se encontraba en una posición relativa hacia la derecha y atrás del camión, con un ángulo de 117° y una distancia de 112 m.

Figura 35. Visibilidad del conductor y ángulo aproximado de ubicación del tren a 10 segundos del impacto. Fuente: JST
