# Informe de Seguridad Operacional

Suceso: accidente

Título: Colisión en paso a nivel entre camión AE818TJ y tren de pasajeros 3073, en Ruta Provincial 25, Villa Rosa, Provincia de Buenos Aires

Fecha y hora del suceso: 8 de septiembre de 2021 a las 14:00 (hora local), 17:10 (UTC)

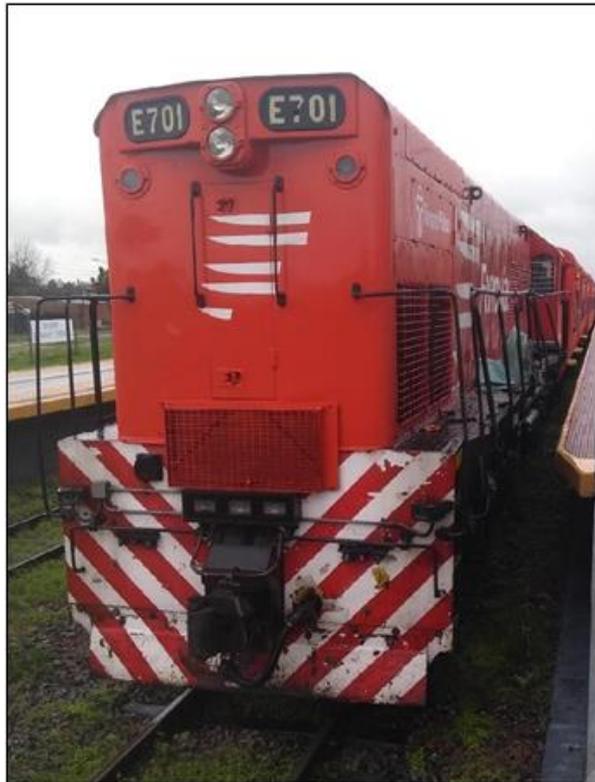
La locomotora del tren presentó daños estructurales sobre el lateral izquierdo, los cuales se produjeron mientras transitaba en sentido de circulación *trompa larga*<sup>3</sup>. Asimismo, se observó pérdida de material en el sector inferior izquierdo (vista frontal) y averías sobre el tanque de combustible, que se encontró perforado y con pérdida de gasoil. En adición, se detectaron deterioros sobre la baranda lateral de acceso a la cabina de conducción. Por otro lado, se identificaron restos del parabrisas del camión involucrado sobre la locomotora.

Figura 2. Imagen de locomotora E701 posterior al accidente. Fuente: JST, 2021

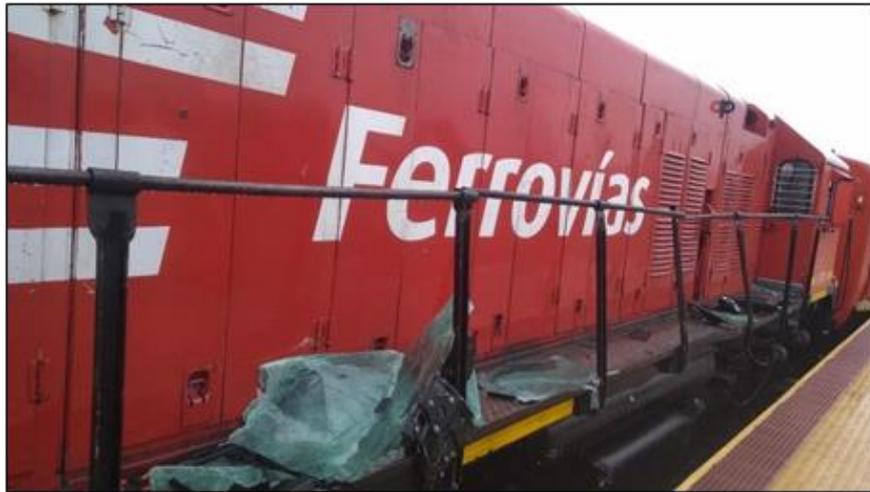
Figura 3. Vista lateral de locomotora E701 posterior al accidente. Fuente: JST, 2021

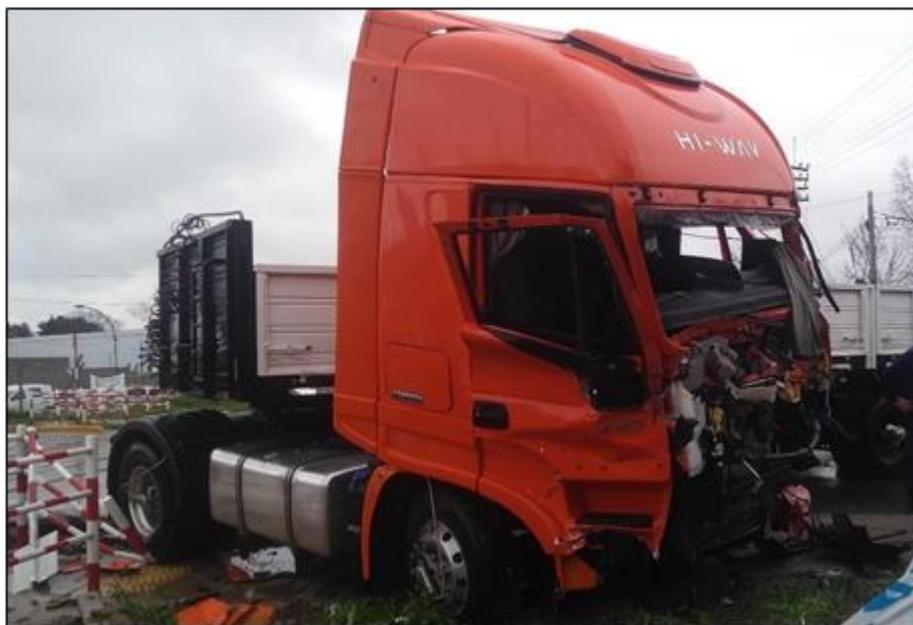
El camión presentó daños estructurales severos en la cabina de conducción, el sector frontal y ambos laterales. La investigación observó rotura y desprendimiento de capó, parabrisas y paragolpes. Asimismo, se identificó rompimiento y deformación de ambas puertas, además de daños en las escaleras de ascenso y descenso. Finalmente, también se detectaron deterioros sobre componentes mecánicos.

Figura 4. Imagen de camión IVECO posterior al accidente. Fuente: JST, 2021

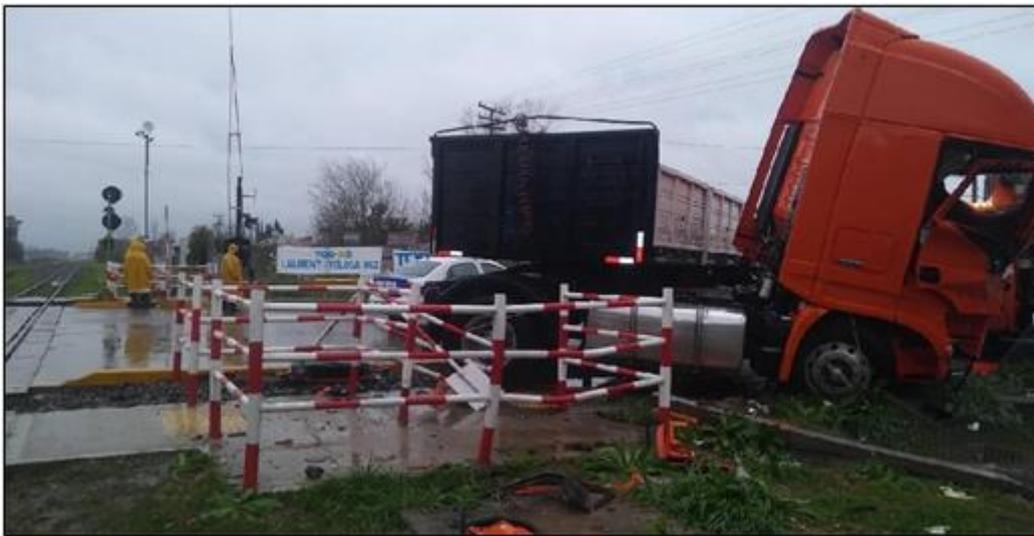
Como resultado del accidente, se dañó uno de los laberintos peatonales. Además, se produjeron averías en elementos de señalización pasiva y parte de la estructura de alambrado perimetral próxima al PAN.

Figura 5. Imagen de laberinto peatonal vía ascendente, próximo a estación terminal Villa Rosa. Señalización pasiva y alambrado perimetral dañado. Fuente: JST, 2021

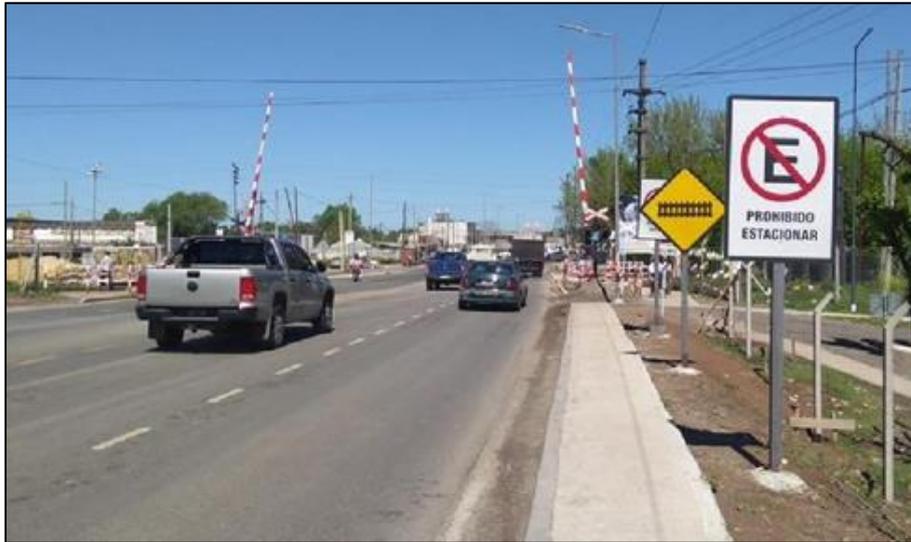
Figura 13. Señalización pasiva vertical (sentido Escobar hacia Pilar). Fuente: JST, 2021

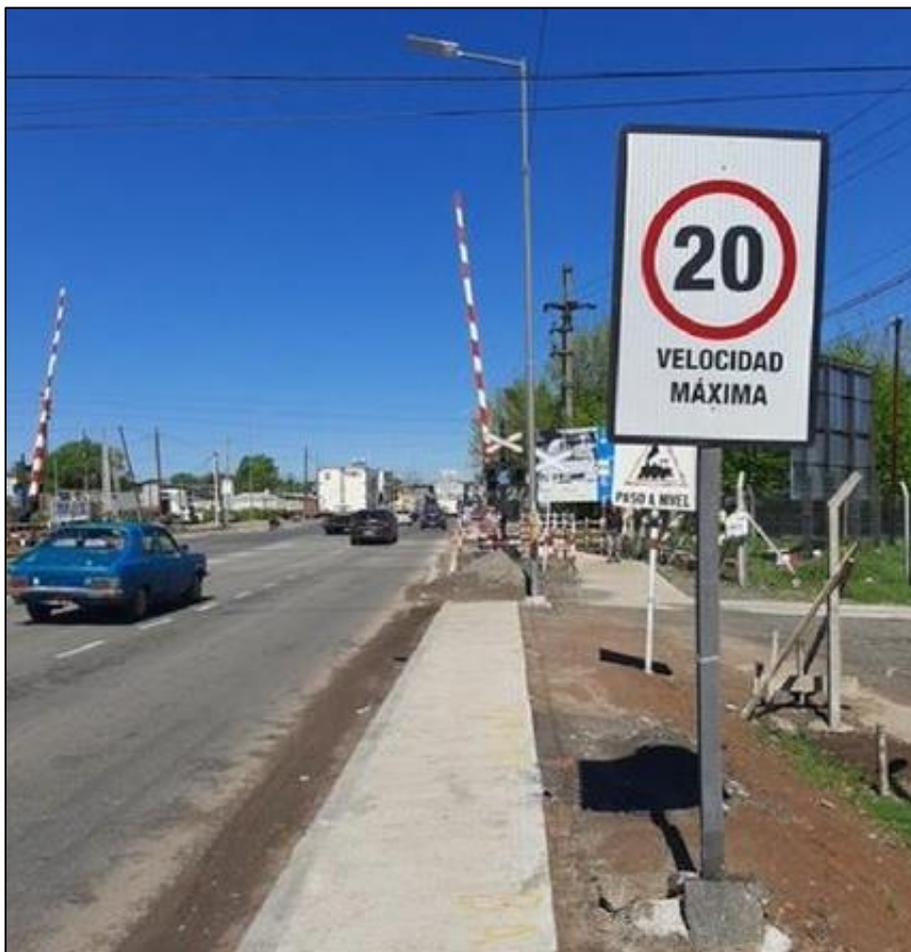
Figura 14. Señalización pasiva vertical (sentido Pilar hacia Escobar). Fuente: JST, 2021

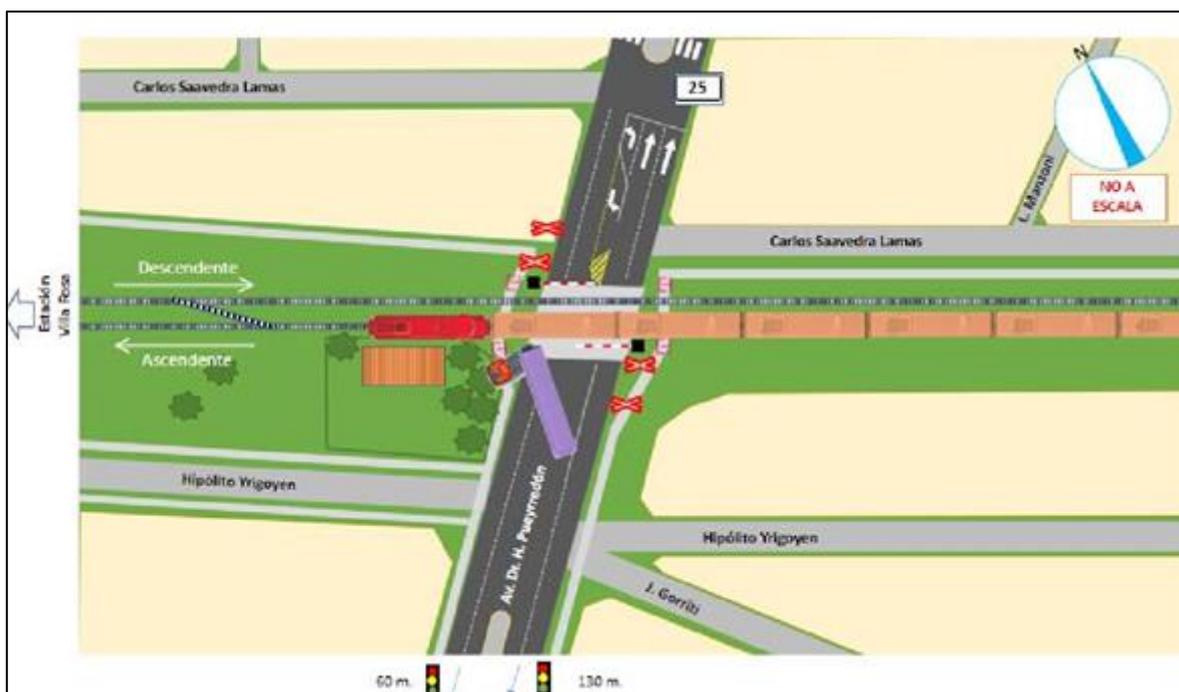
Los daños en ambos vehículos fueron descritos en el apartado 1.3. Con respecto a la colisión, tanto el camión como el semirremolque fueron arrastrados por la formación ferroviaria. Luego, giraron en sentido antihorario hasta que se detuvieron en el espacio que se ubica entre el tren y el laberinto peatonal.

Figura 19. Dinámica de la colisión. Fuente: JST, 2021

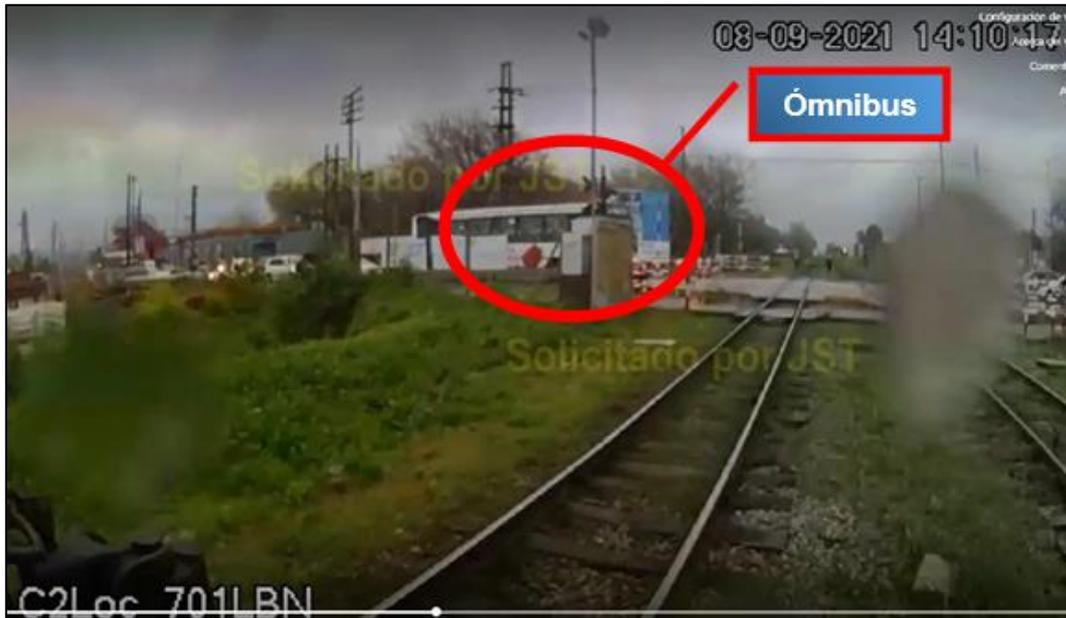
En la Figura 22 se aprecia que, desde una vista de cámara situada en la parte frontal de la locomotora, la línea de visión del camión hacia el sentido de circulación del tren se encontraba obstruida por el ómnibus. Esta línea de visión se fue despejando a medida que el tren y el camión se acercaban al PAN. Tal como se ve en la Figura 23 y en la Figura 24, esto ocurrió cuando los vehículos se hallaban próximos al cruce.

Figura 22. Línea de visión entre camión y tren obstruida por ómnibus

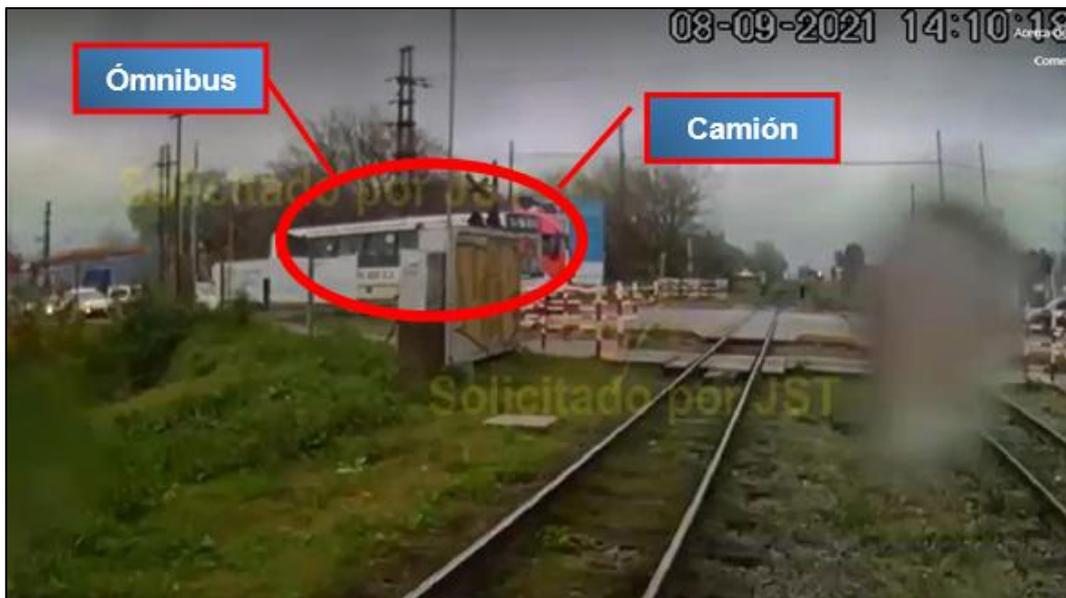
Figura 23. Línea de visión entre camión y tren con los vehículos más próximos al PAN

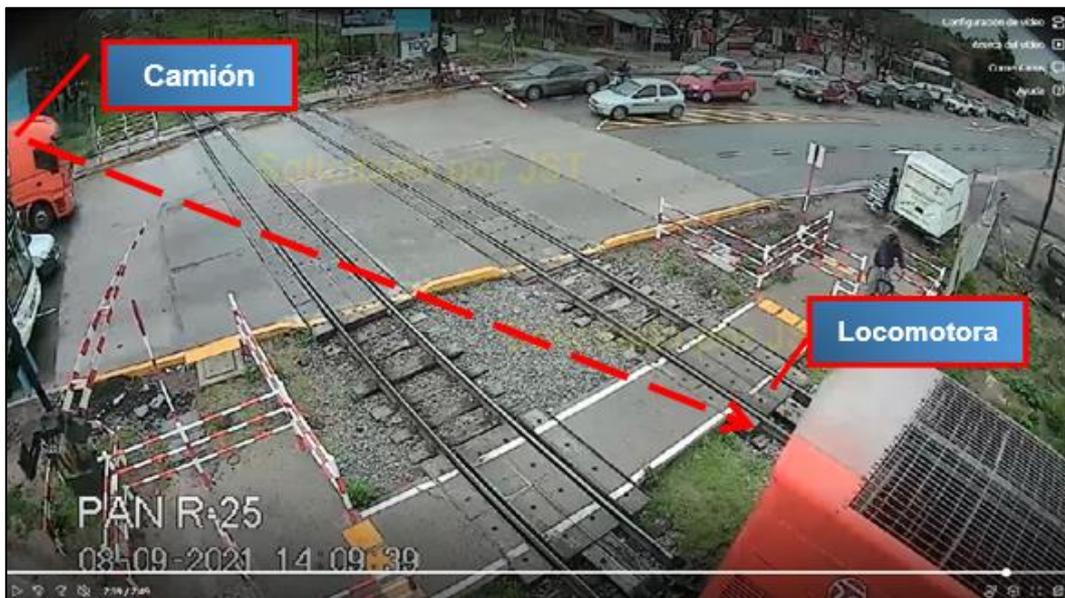
Figura 24. Línea de visión entre camión y tren con los vehículos más próximos al PAN.
