Informe Preliminar

Colisión entre helicóptero LV-CVE y semirremolque KKB147

Autopista Perito Moreno, altura del peaje Parque Avellaneda, Ciudad Autónoma de Buenos Aires

23 de octubre de 2021

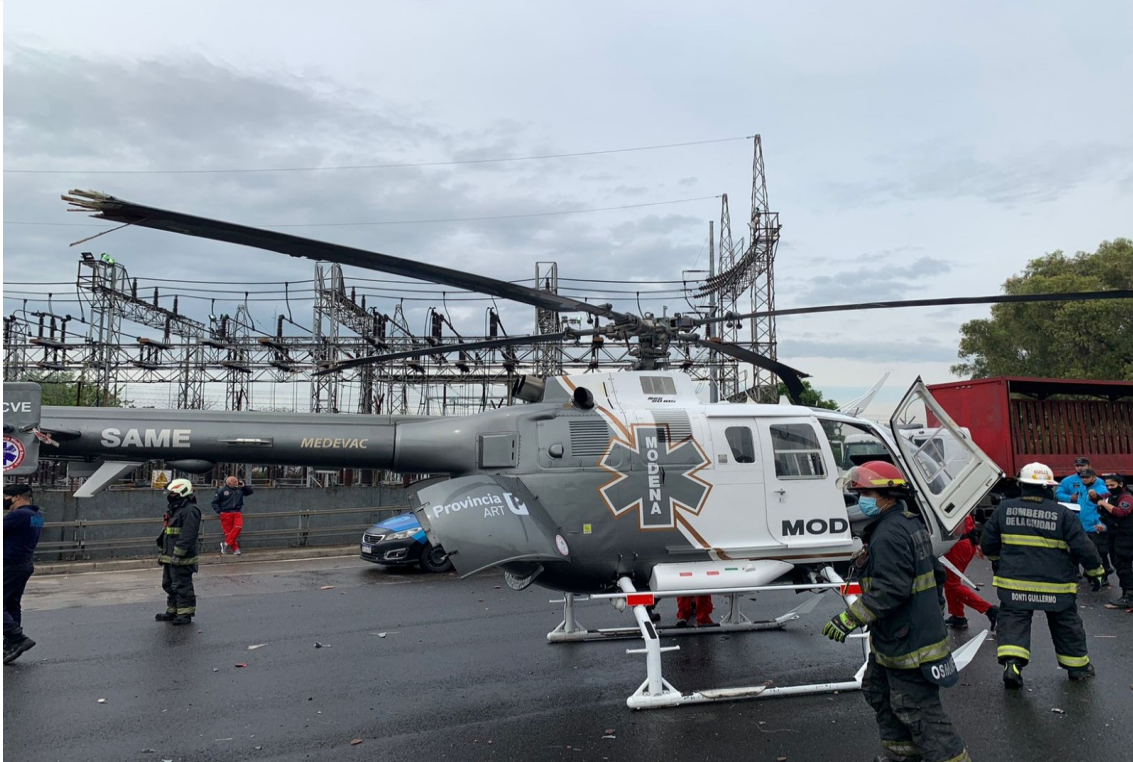
Se observaron daños sobre las cuatro palas del rotor principal de la aeronave, sumados a golpes en diferentes partes del cono de cola y la incrustación del fragmento de una pala sobre el perfil del plano vertical del estabilizador de cola.

Figura 2. Posición final de la aeronave LV-CVE.

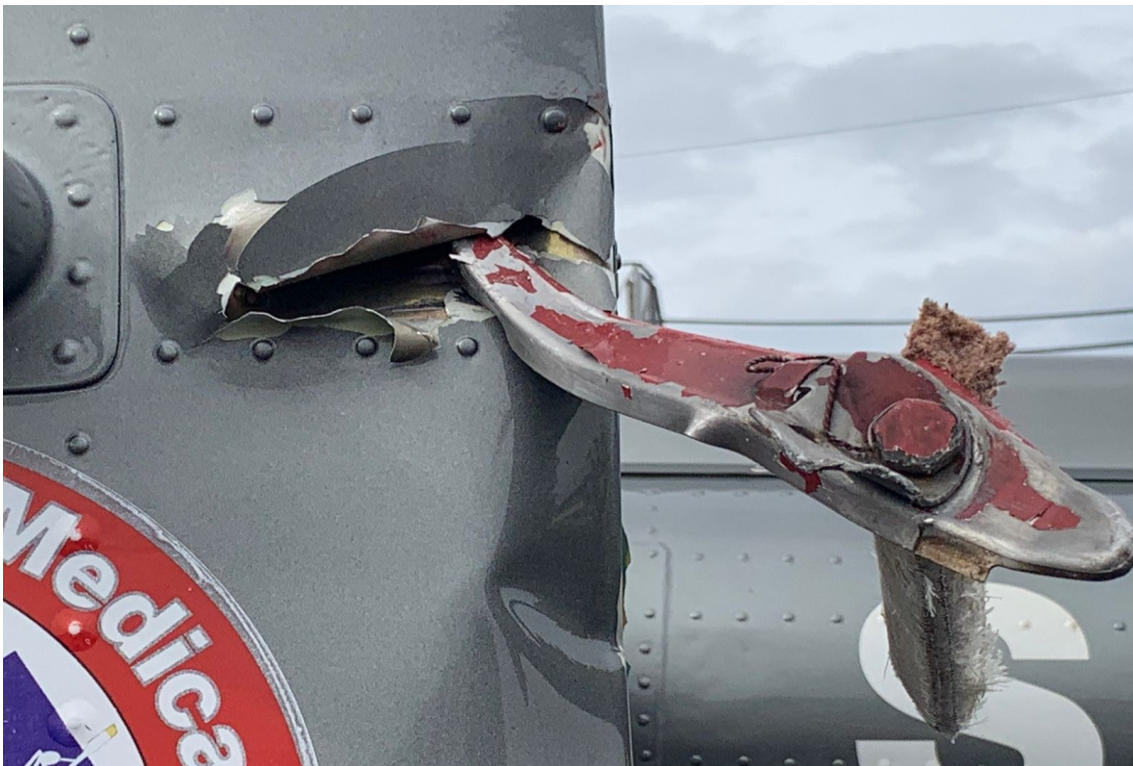
Figura 3. Daños en plano vertical del estabilizador de cola.

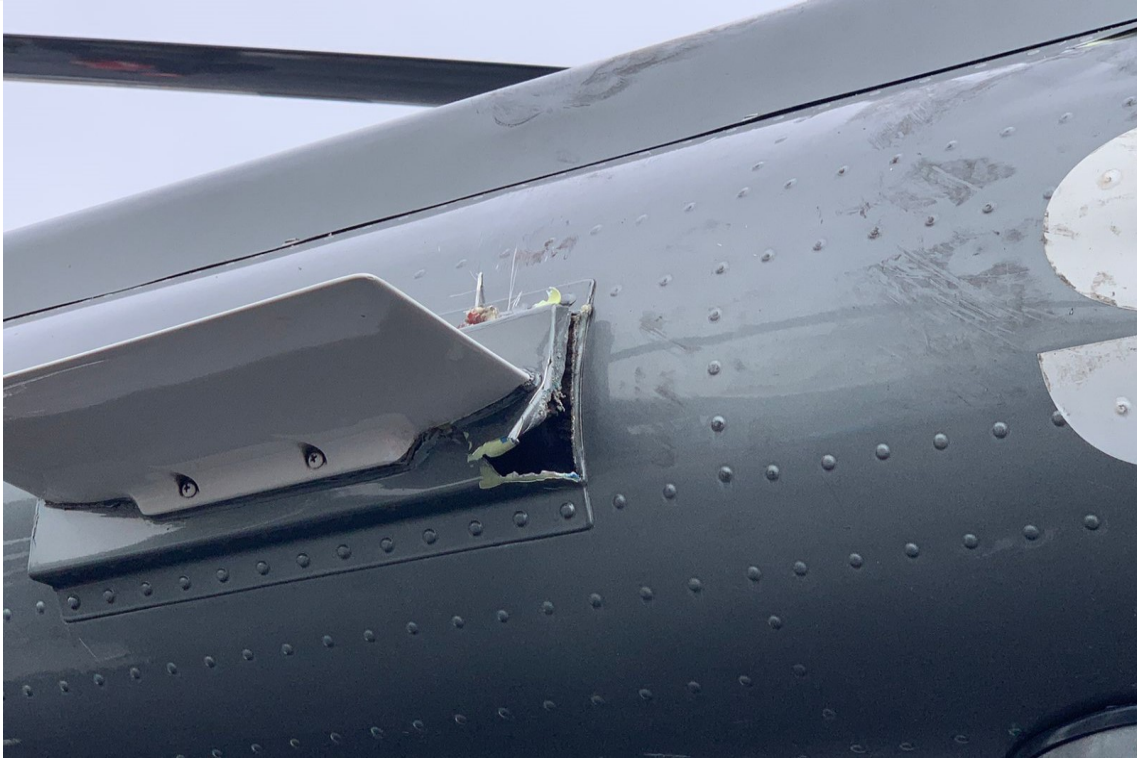
Figura 4. Daños en el cono de cola.

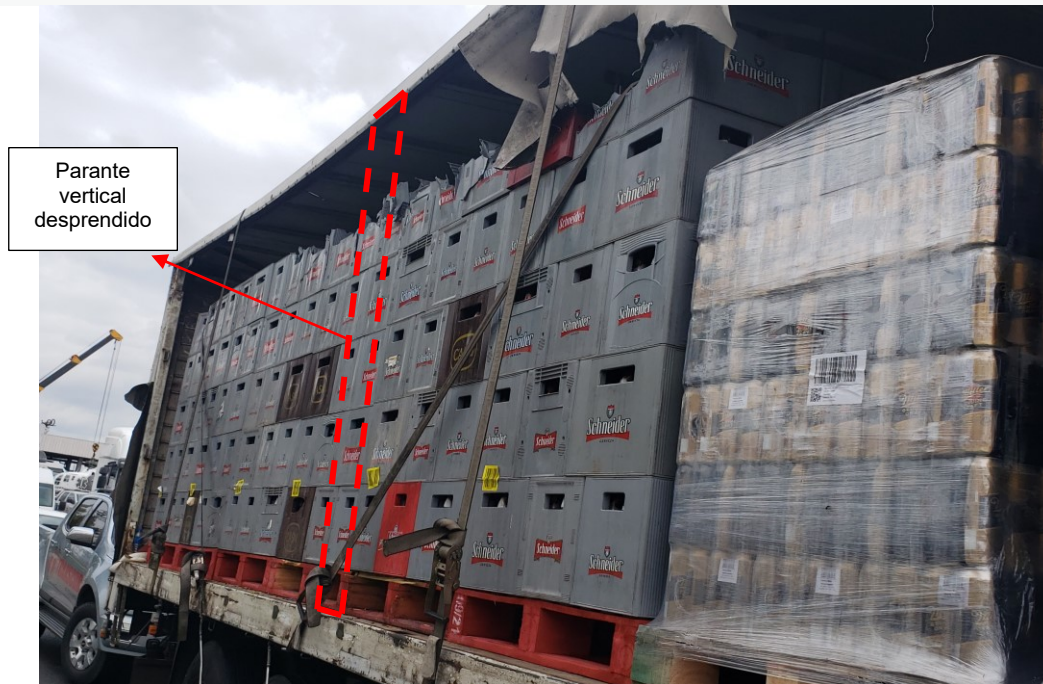
Presentó daños estructurales, rotura y desprendimiento de uno de los parantes verticales del lateral derecho, producto del impacto con las palas de la aeronave. Asimismo, se observó una rotura y desgarro de la lona que recubre la carga (que también resultó averiada).

Figura 5. Daños en el lateral derecho del semirremolque. Se indica con líneas discontinuas color rojo la zona donde se encontraba el parante desprendido por el impacto de las palas del helicóptero. Obsérvese la carga dañada en el sector superior. Fuente: Archivo JST, edición propia.

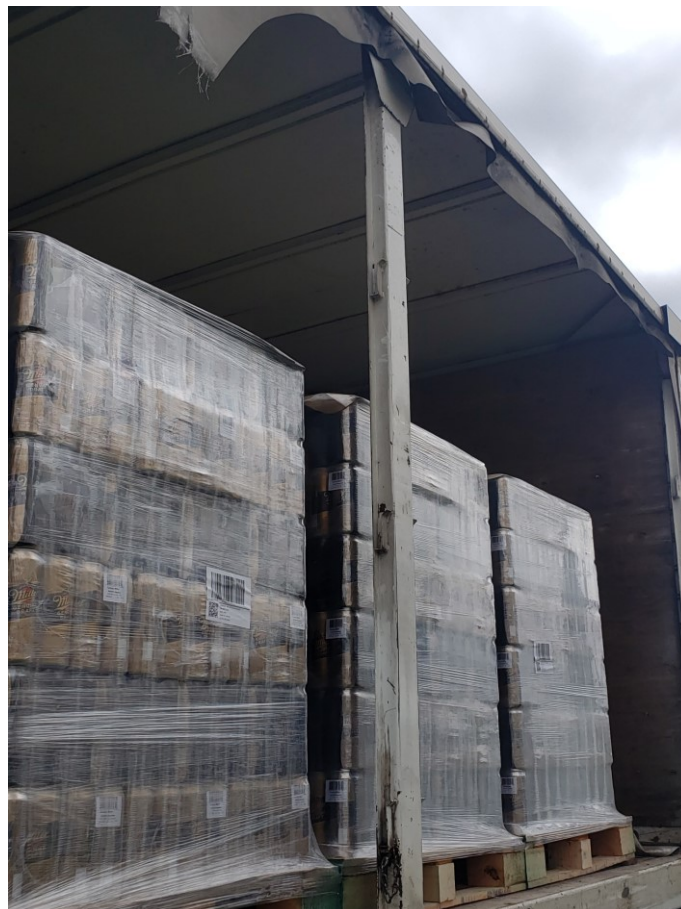
Figura 6. Lateral derecho del semirremolque, parte anterior. Fuente: Archivo JST.

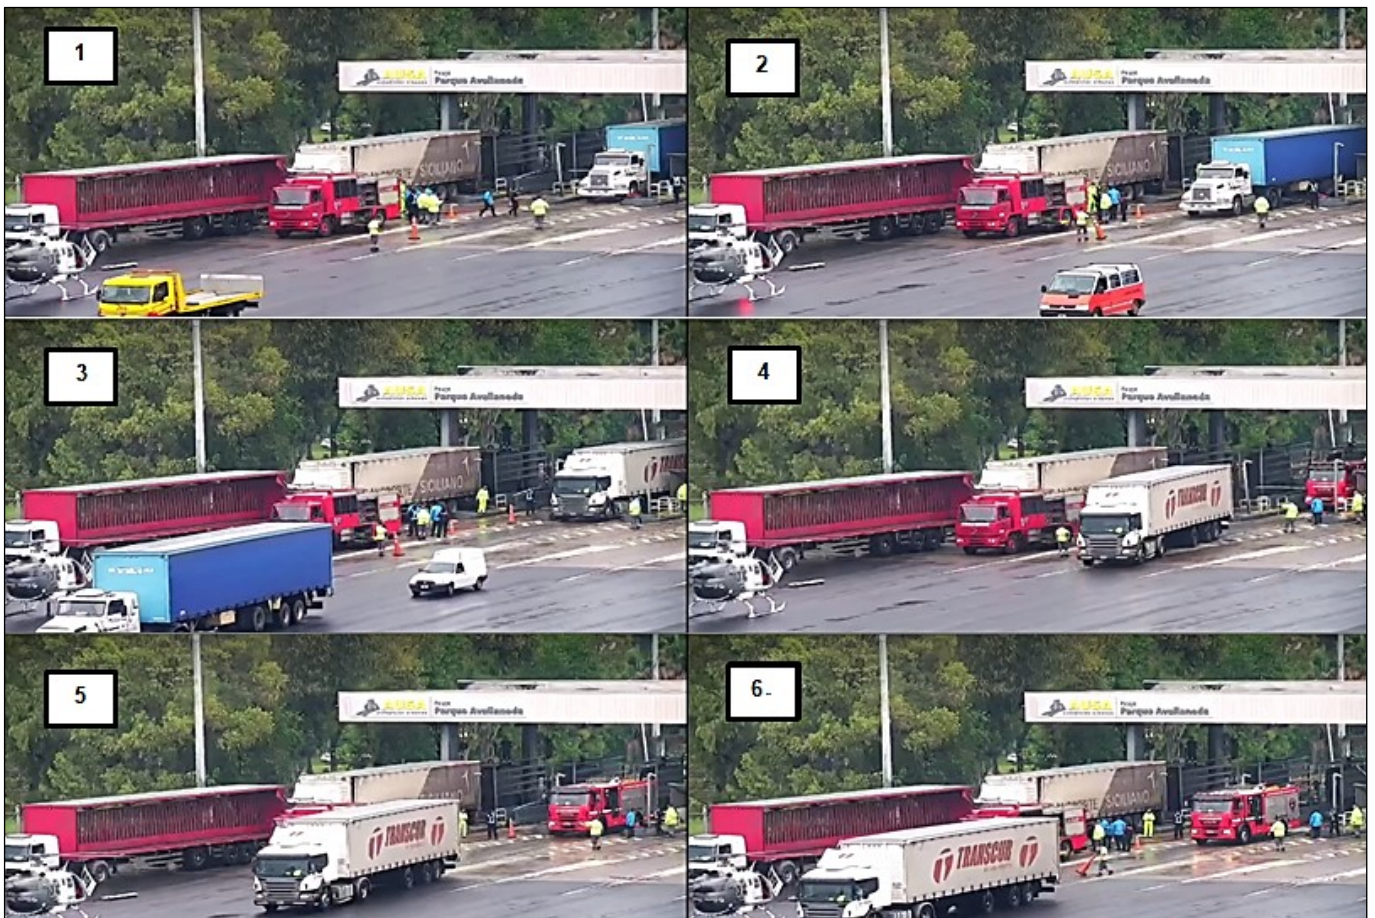
Figura 12. Capturas tomadas por las cámaras laterales de AUSA, en instantes previos, durante y posteriores a la colisión. Fuente: AUSA.

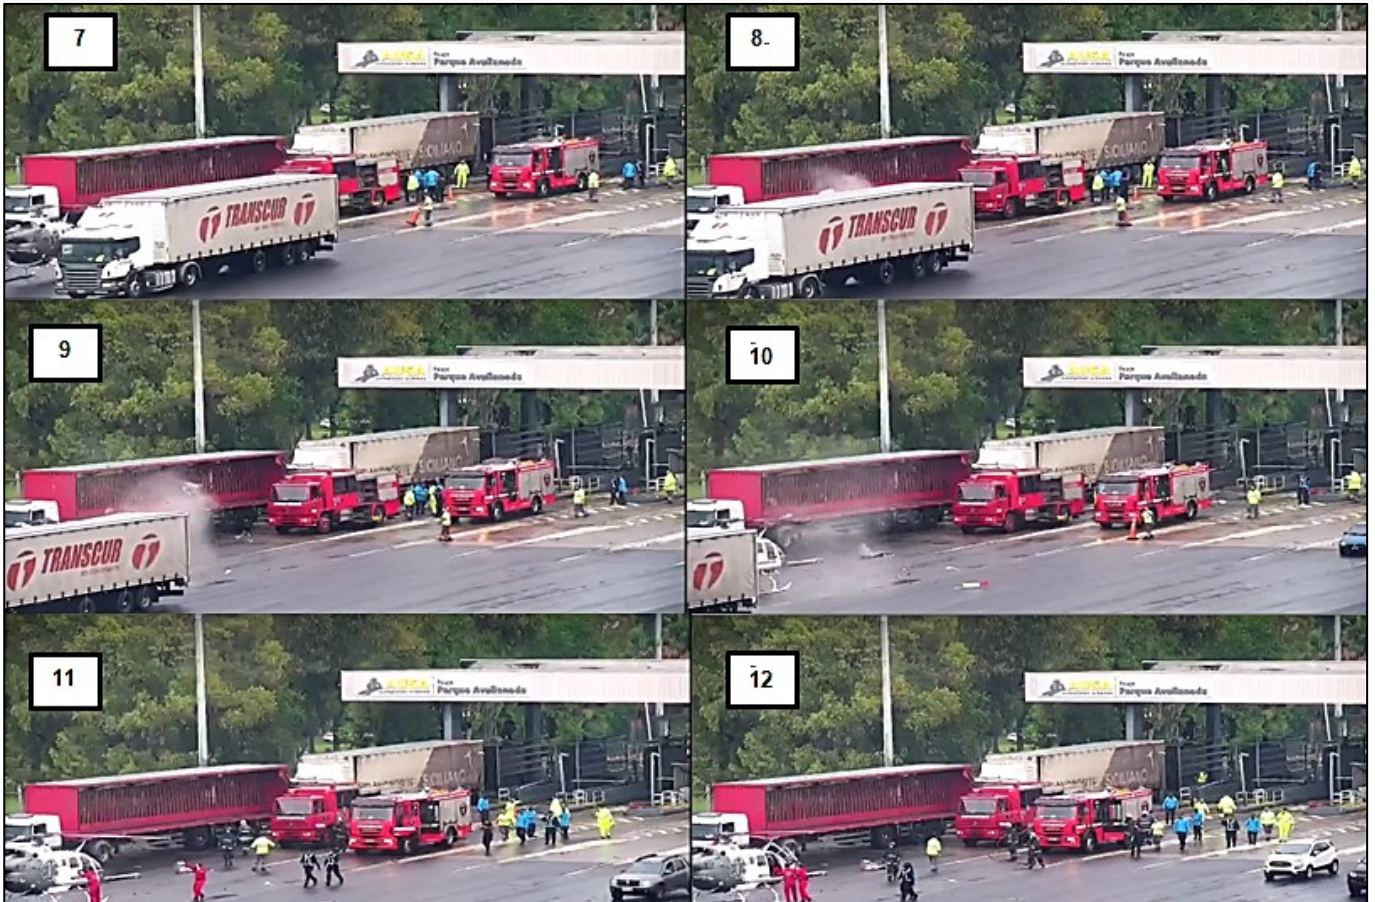
Figura 13. Capturas tomadas por las cámaras laterales de AUSA, en instantes previos, durante y posteriores a la colisión. Fuente: AUSA

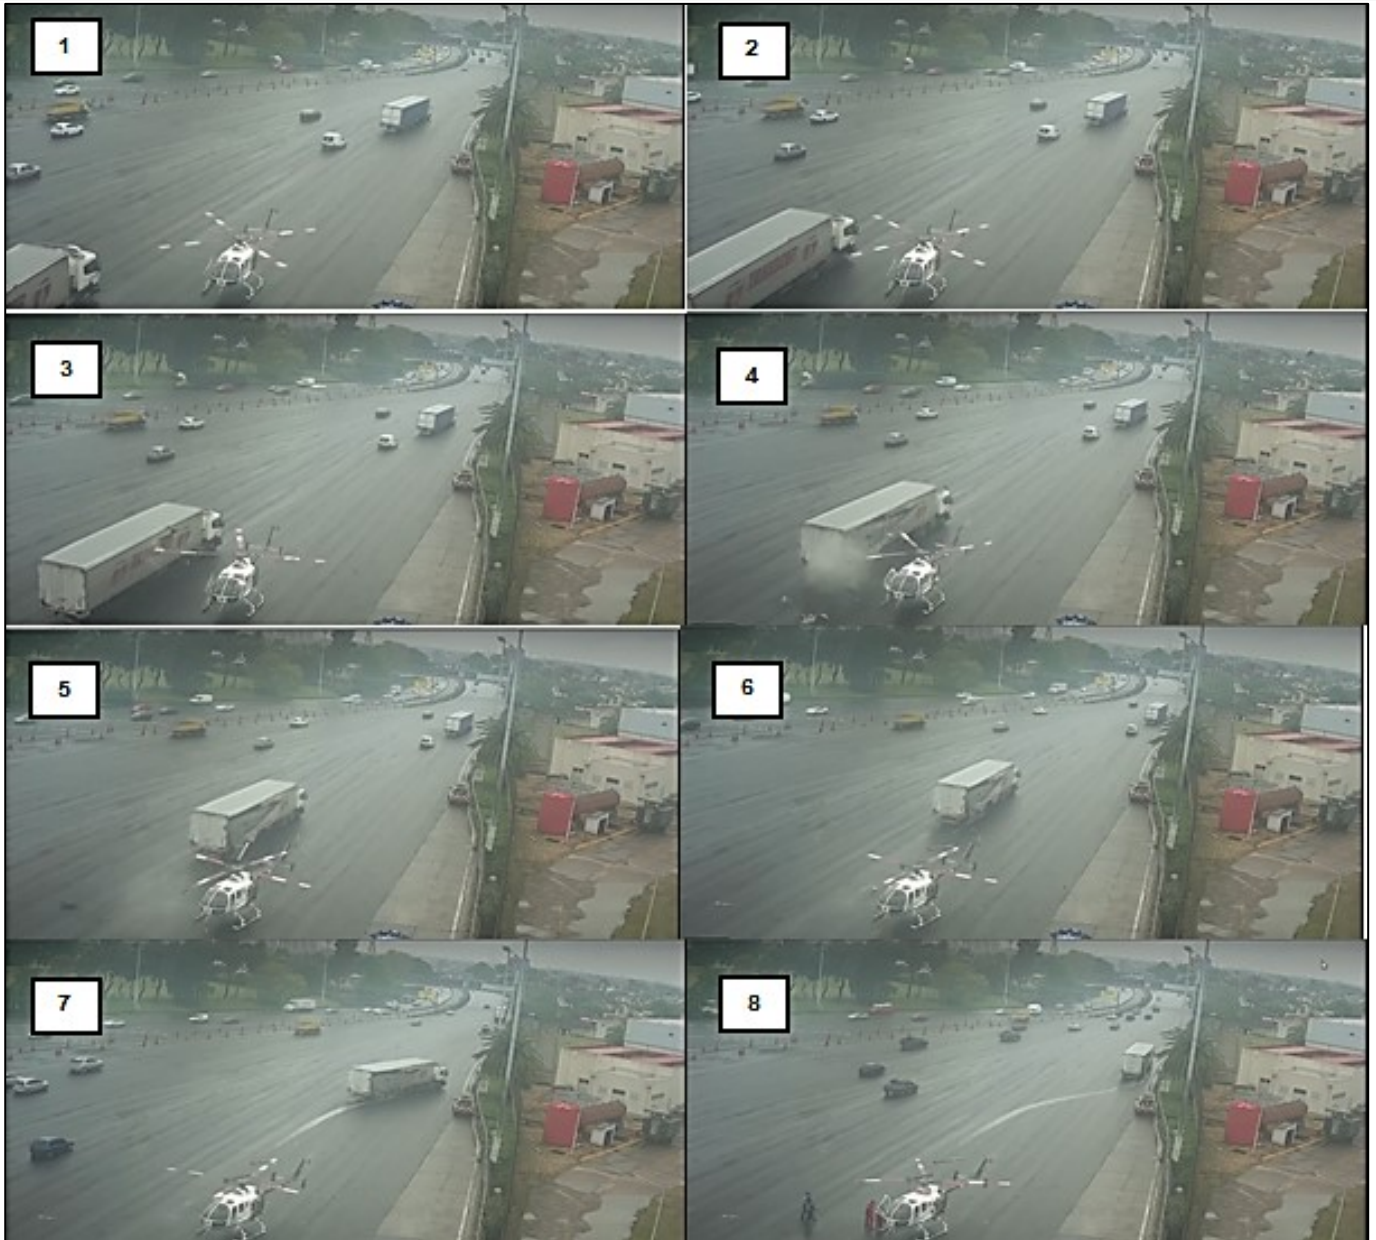
Cuando el camión traspasó la cabina, desvió su trayectoria hacia la izquierda para evitar la zona delimitada por conos viales reflectivos. Una vez que los pasó, enderezó su marcha (girando hacia

su derecha en sentido horario) e impactó, con el lateral derecho del semirremolque, contra las palas en movimiento de un helicóptero en servicio de asistencia del SAME, matrícula LV-CVE.

Figura 14. Capturas tomadas por las cámaras de AUSA, en instantes previos, durante y posteriores a la colisión. Fuente: AUSA
