# JST | SEGURIDAD EN EL TRANSPORTE

## INFORME DE SEGURIDAD OPERACIONAL

Título: Colisión en tierra entre semirremolque KKB147 y helicóptero LV-CVE en el peaje de Parque Avellaneda, autopista Perito Moreno, Ciudad Autónoma de Buenos Aires

Fecha y hora del suceso: 23 de octubre de 2021 a las 08:15 (hora local), 11:15 (UTC)

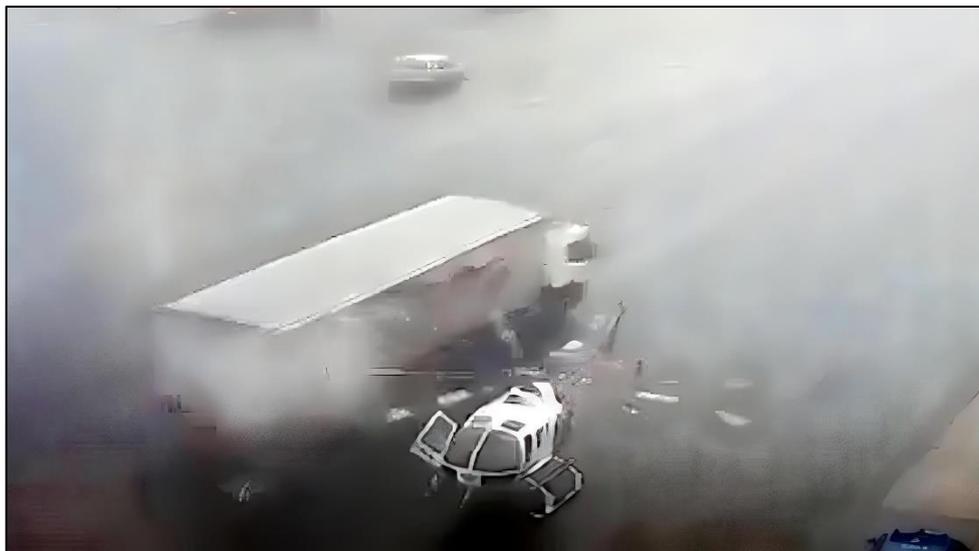
Figura 1. Captura del momento de la colisión

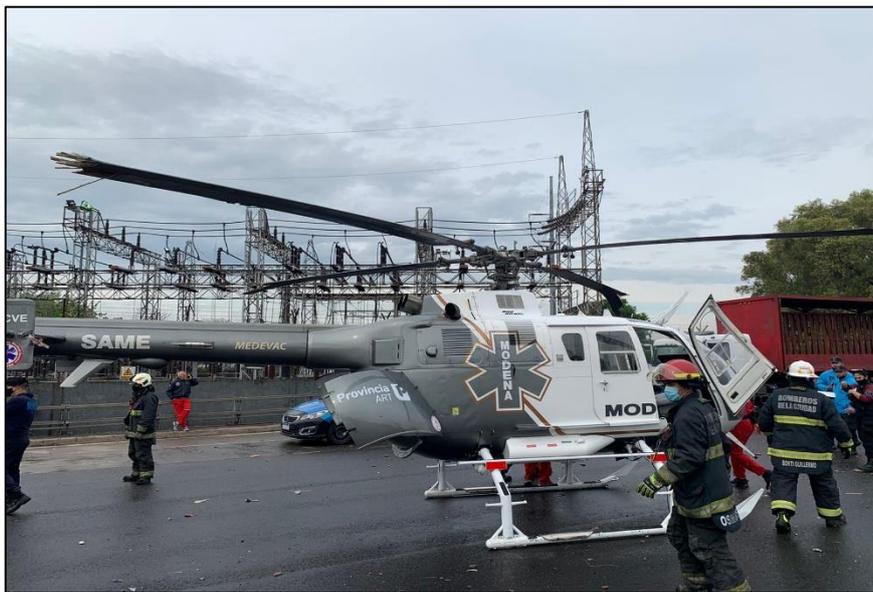
Se observaron daños directos sobre las cuatro palas del rotor principal de la aeronave, a los que se sumaron golpes en diferentes partes del cono de cola y la incrustación del fragmento de una pala sobre el perfil del plano vertical del estabilizador de cola.

Figura 2. Posición final de la aeronave LV-CVE. Fuente: relevamiento JST, 2021

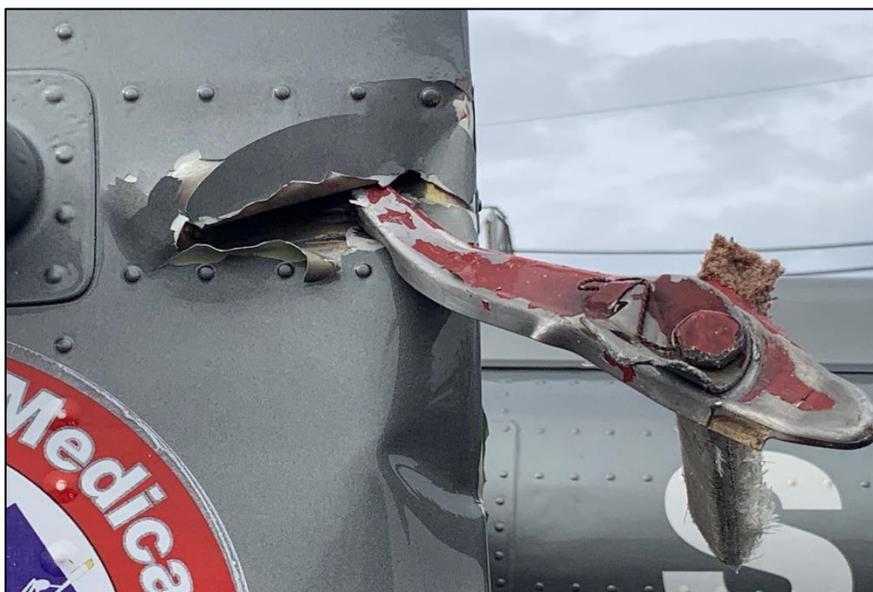
Figura 3. Daños en plano vertical del estabilizador de cola. Fuente: relevamiento JST, 2021

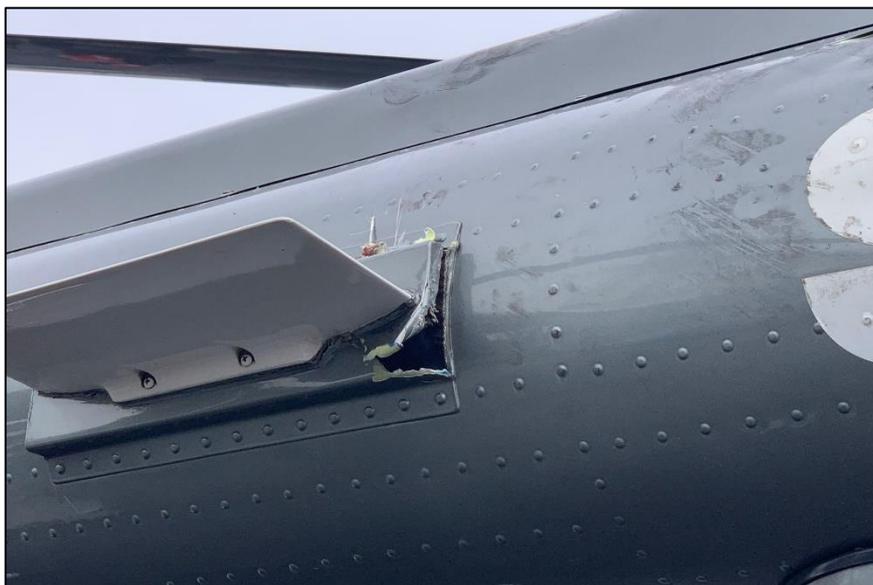
Figura 4. Daños en el cono de cola

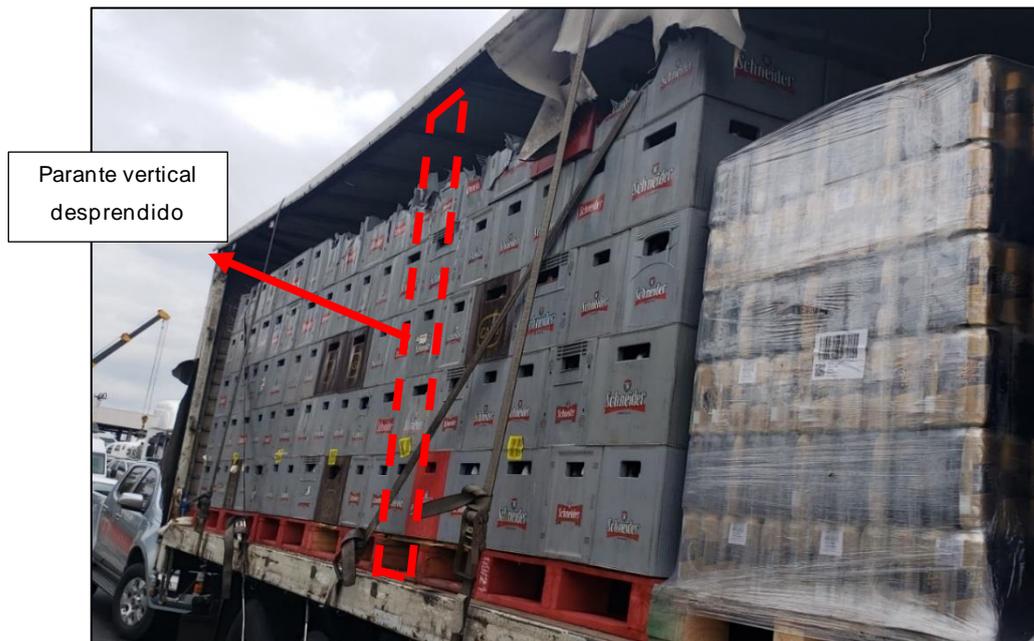
El semirremolque resultó con daños estructurales. Estos implicaron la rotura y desprendimiento de uno de los parantes verticales del lateral derecho como producto del impacto con las palas de la aeronave.

En adición, se observó rotura y desgarró de la lona que recubría la mercadería, así como también averías en parte de la carga.

En la figura que se encuentra a continuación se detalla con líneas discontinuas en color rojo la zona donde se encontraba el parante desprendido por el impacto de las palas del helicóptero. En el sector superior, se puede observar la carga dañada.

Figura 5. Daños en el lateral derecho del semirremolque. Fuente: relevamiento JST, 2021

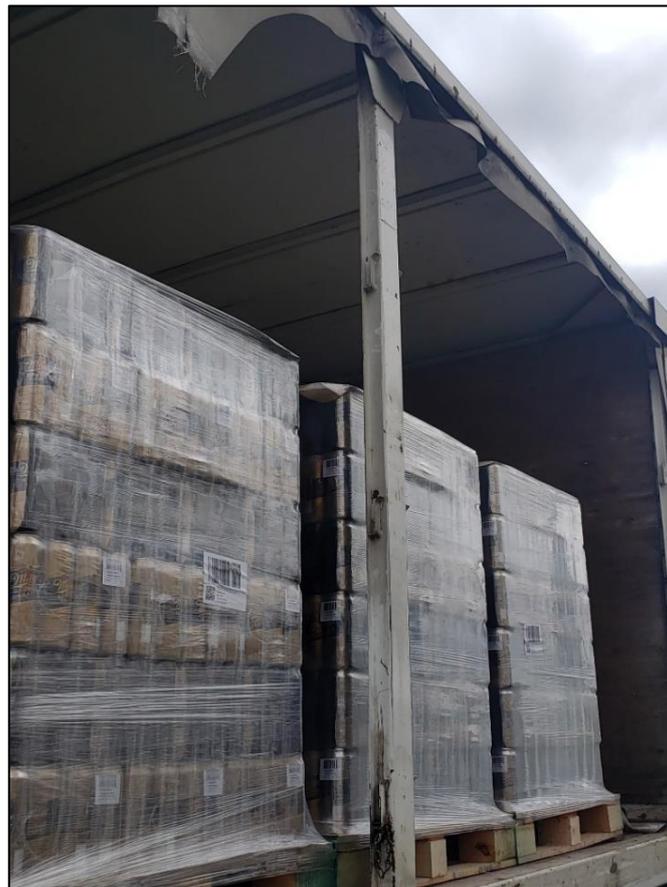
Figura 6. Lateral derecho del semirremolque, parte anterior, Fuente: relevamiento JST, 2021

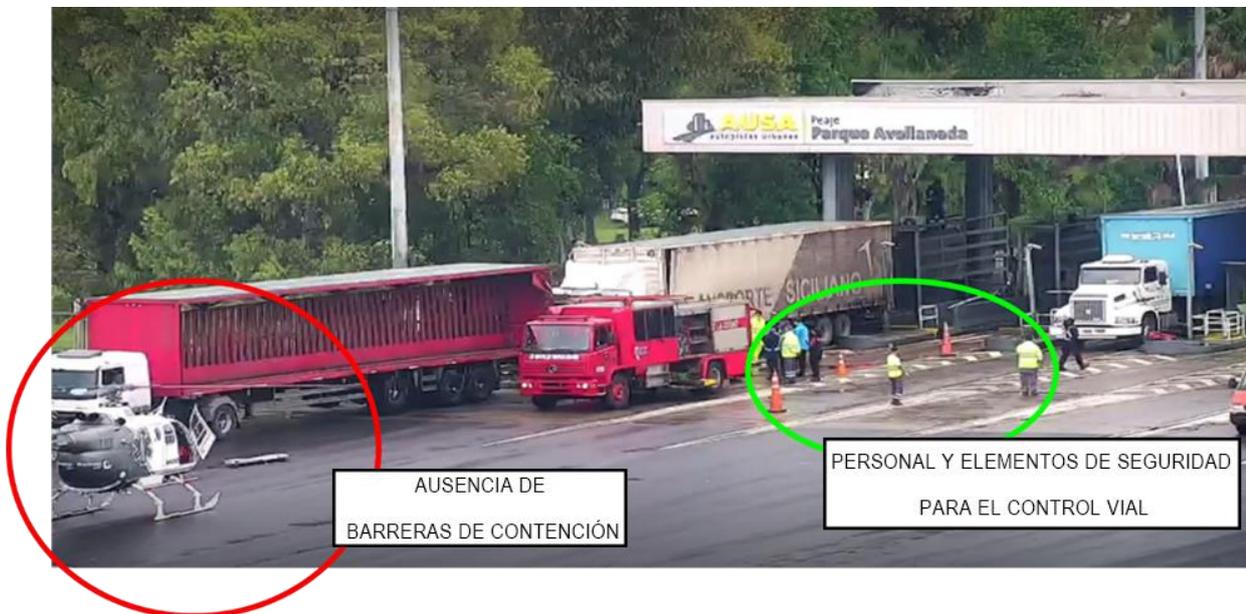
A partir de los registros fílmicos obtenidos, se constató la presencia de personal de seguridad vial de AUSA y de la Policía de la Ciudad, así como conos ubicados a la salida de la cabina n.º 4, los cuales desviaban los vehículos y advertían la presencia del helicóptero. Sin embargo, se identificó que alrededor del helicóptero aterrizado no existía un perímetro de seguridad demarcado con elementos de protección personal y de control.

Figura 13. Personal y conos de seguridad ordenando el tránsito

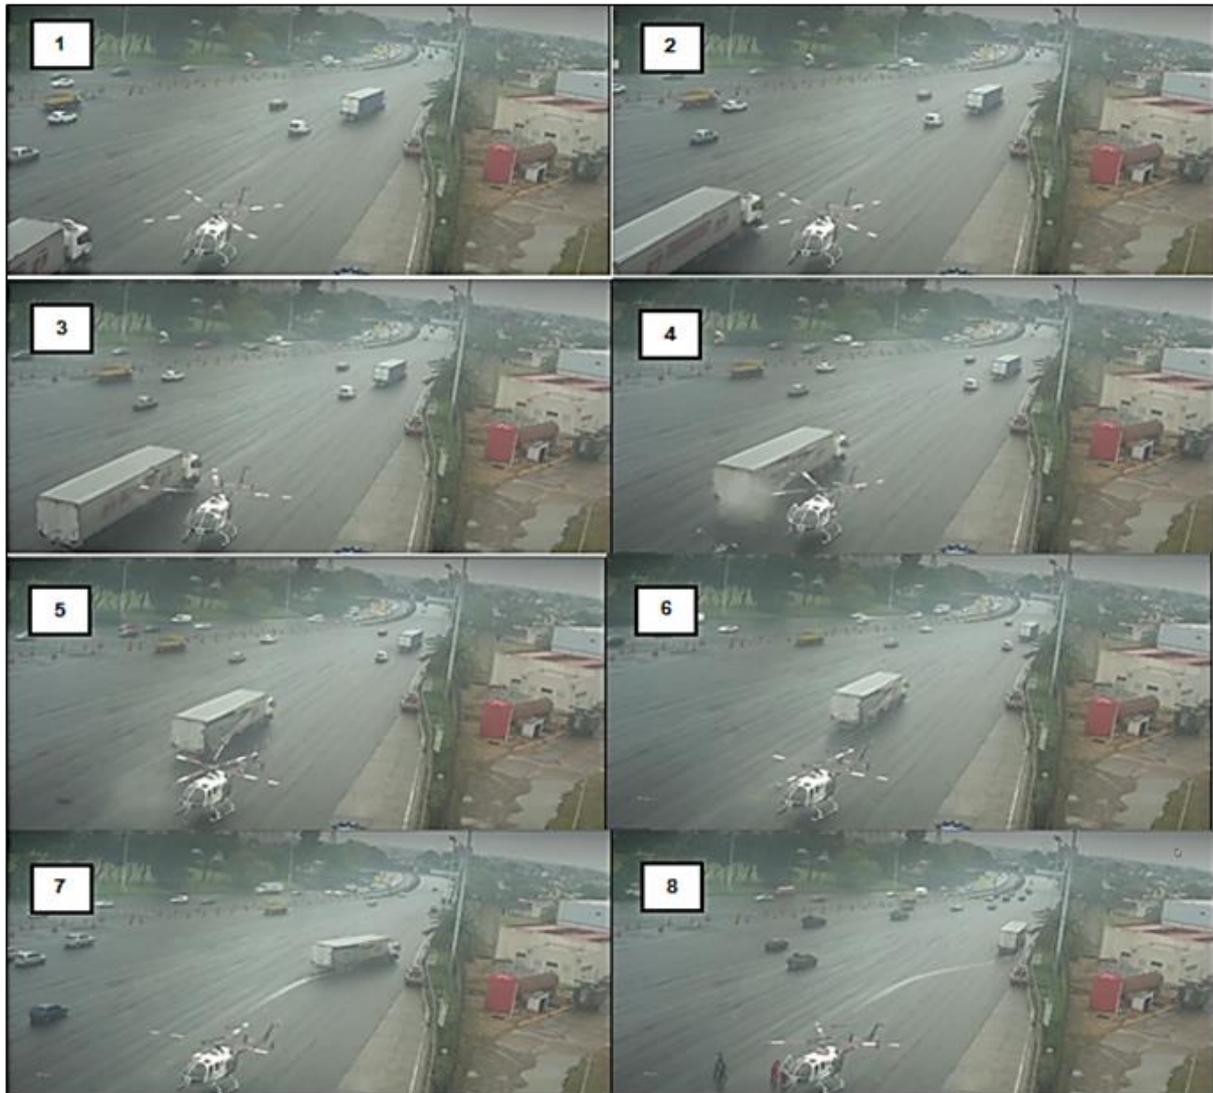
Al habilitarse el carril n.º 4, comenzó la circulación de vehículos. El camión involucrado en el suceso bajo estudio (Vehículo 4) atravesó dicho carril y comenzó un giro hacia su izquierda, siguiendo las indicaciones del personal de vigilancia. Luego, enderezó la dirección, momento en el cual colisionó con las palas del helicóptero.

Figura 14. Capturas de la secuencia de colisión entre el camión y el helicóptero

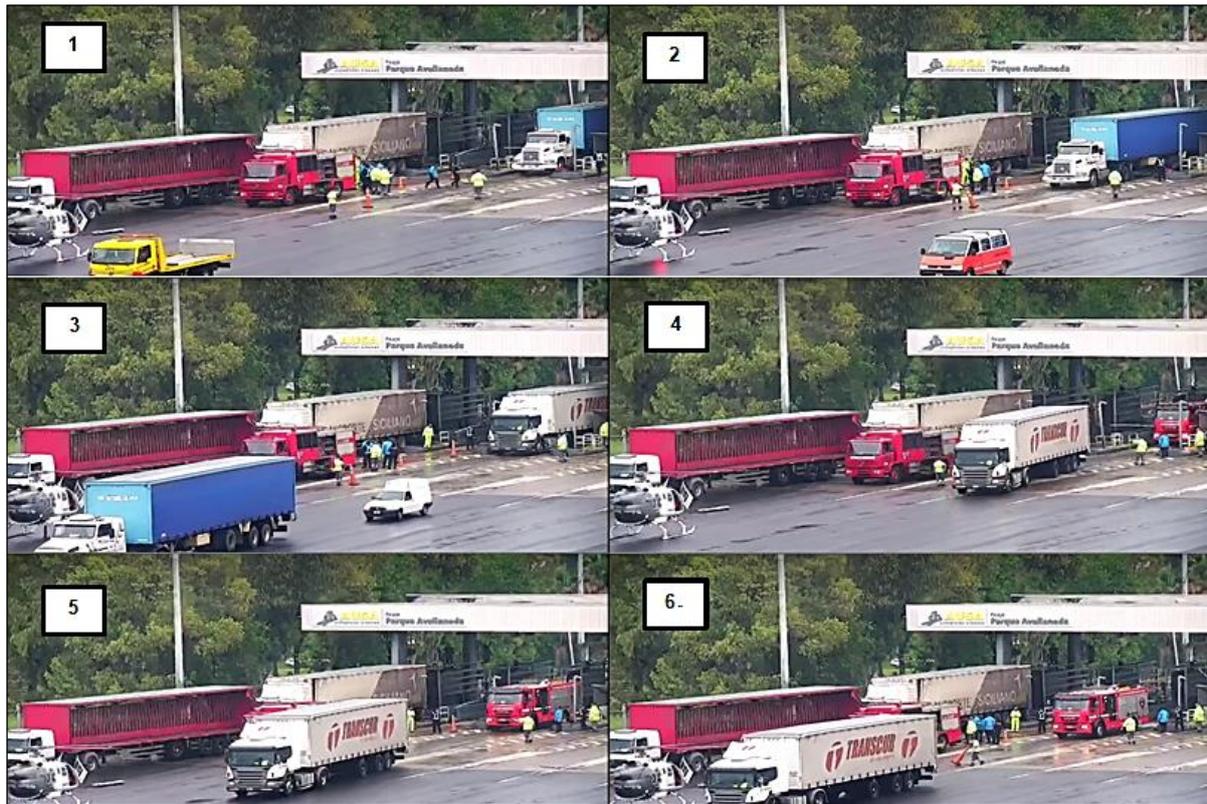
Figura 15. Instantes previos, durante y posteriores a la colisión. Fuente: AUSA, 2021

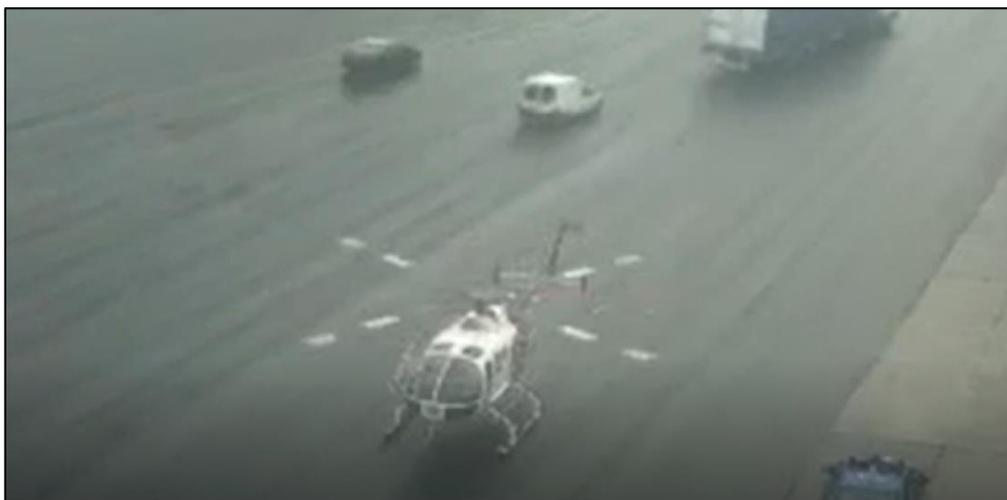
Figura 18. Posición del helicóptero minutos antes de la colisión, desprovisto de barreras de contención. Fuente: AUSA, 2021

La investigación no encontró evidencias de un proceso de coordinación para el resguardo de la seguridad de la aeronave mientras el médico era asistido por el técnico operativo.
