INFORME PRELIMINAR

Accidente en camión con brazo hidráulico Mercedes Benz VGY623, ocurrido en Corsódromo "José Luis Gestro", Gualaguaychú, Provincia de Entre Ríos.

Fecha: 6 de febrero del 2022.

Dirección Nacional de Evaluación y Monitoreo Accidentológico.

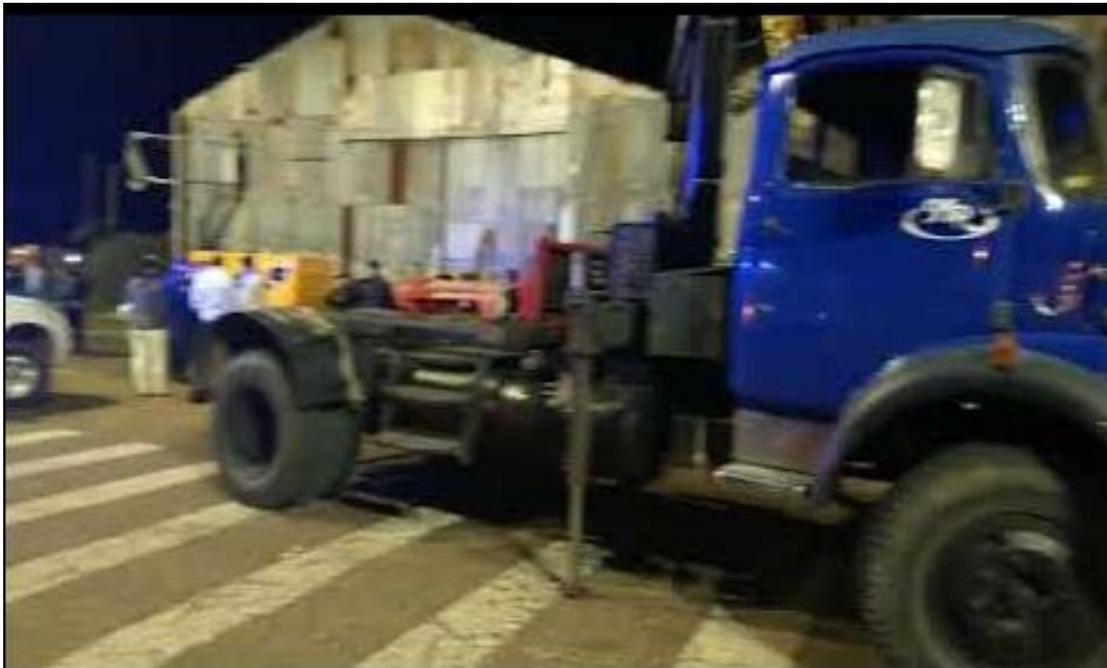
Ni el camión ni el brazo hidráulico presentaron daños estructurales.

Figura 2. Camión dominio VGY623, luego del desprendimiento de la guindola.

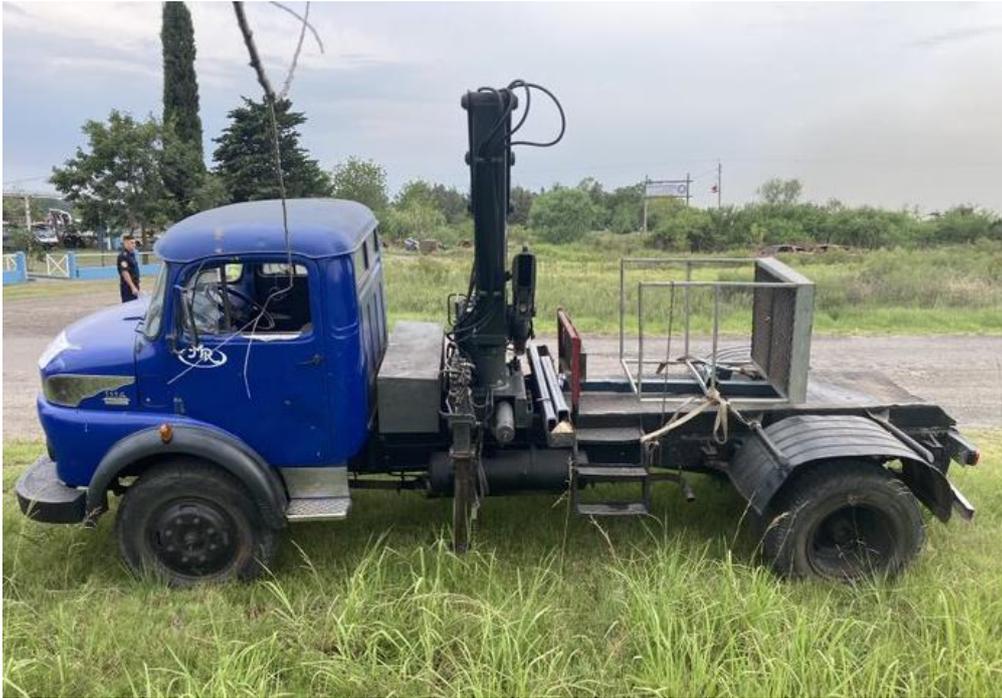
Figura 3. Camión, dominio VGY623.

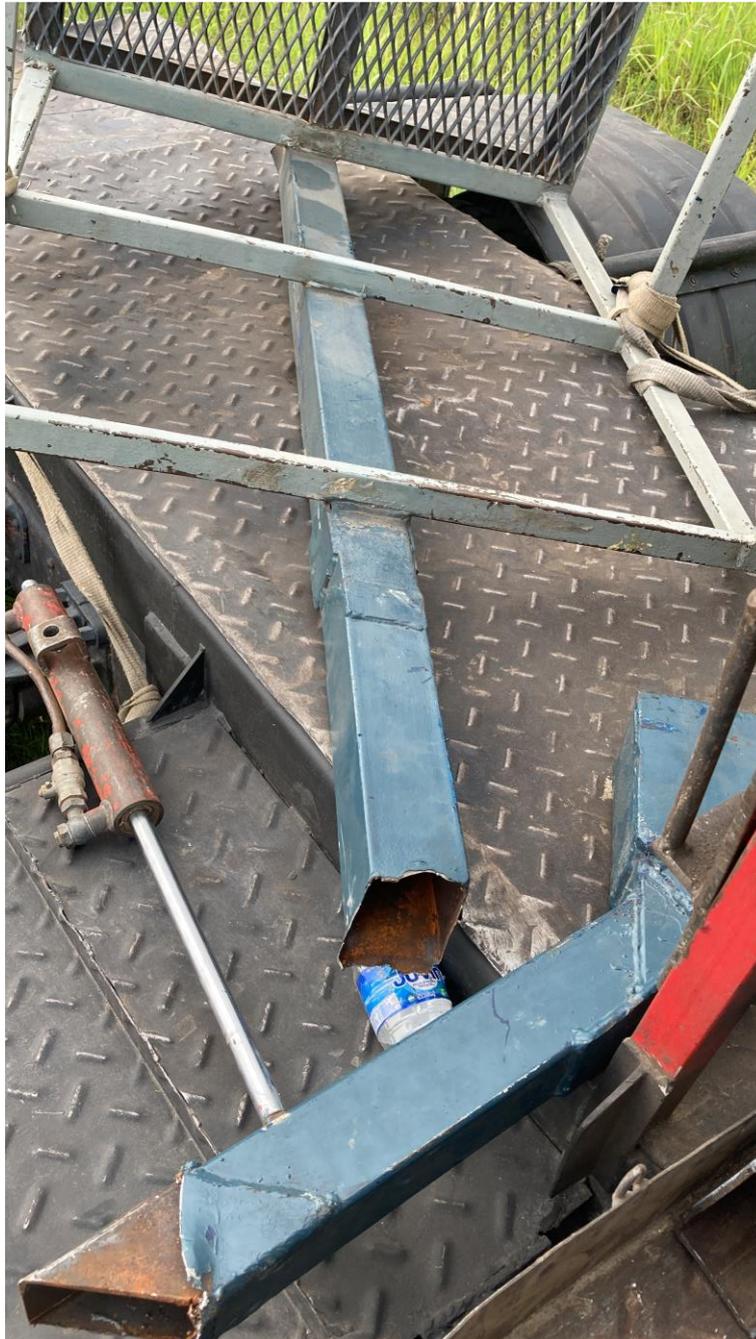
Durante el relevamiento de campo realizado por los investigadores de la JST se observaron daños severos en la estructura de la guindola. Se detectó la fractura total del caño estructural principal (mástil de sección rectangular), que une la guindola con el brazo hidráulico del camión. La rotura se produjo a la altura del tercio superior, provocando su desprendimiento.

Las causas de la fractura se encuentran en proceso de investigación.

Figura 4. Imagen del mástil de la guindola.

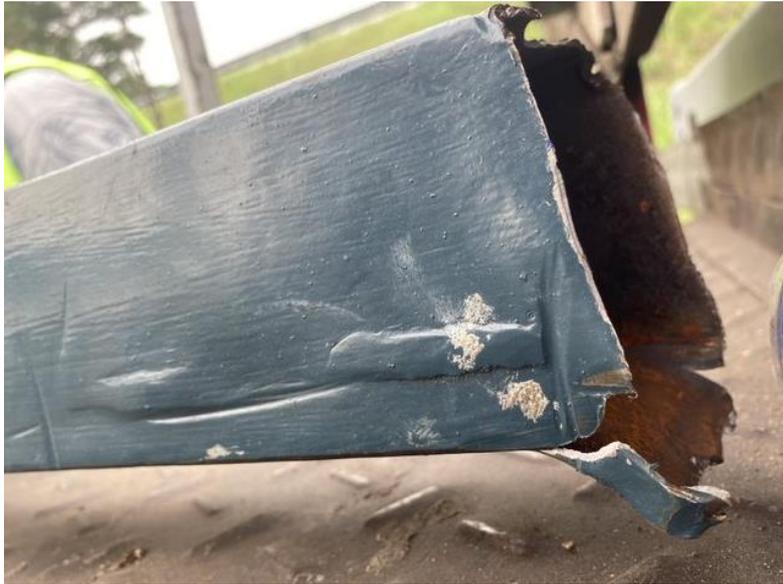
Figura 5. Sección de rotura del mástil de la guindola.

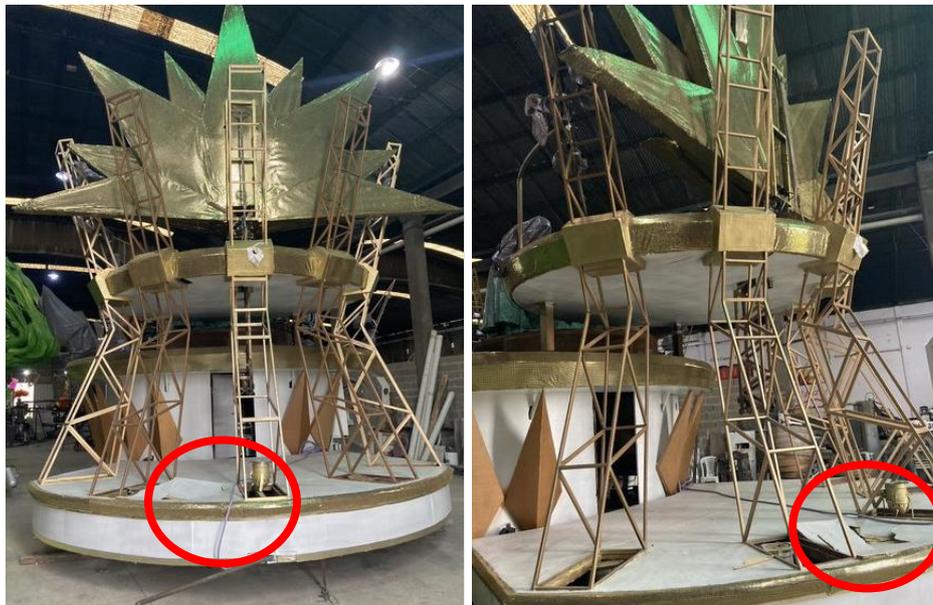
La carroza de Marí Marí sufrió daños en el piso flotante de madera aglomerada, producto de la caída de uno de los trabajadores. No obstante, esta no presentó daños estructurales.

Figura 6. Daños en el piso de la carroza.

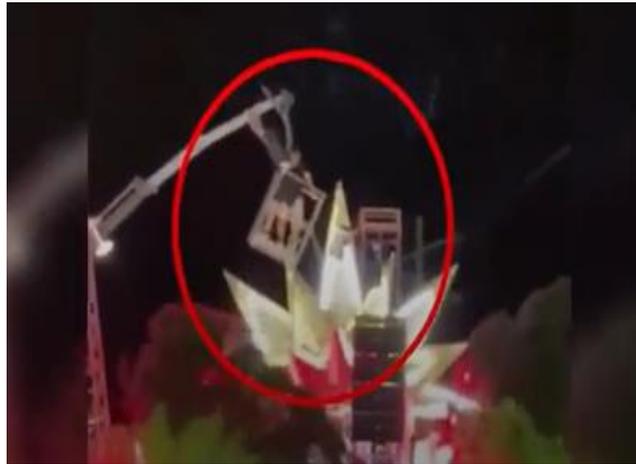
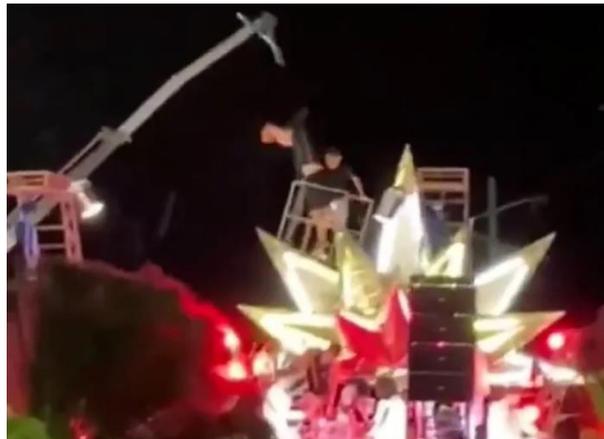
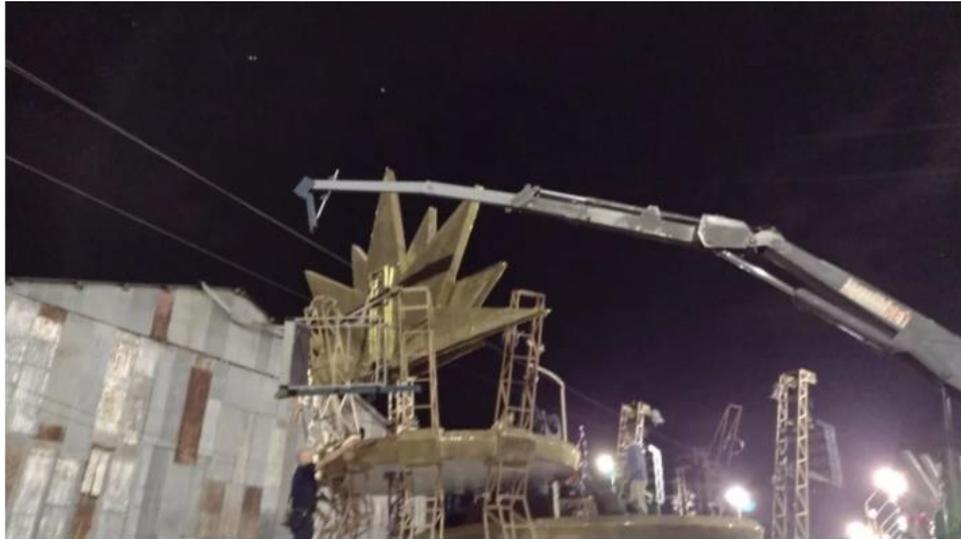
Como se puede observar en las imágenes, dos trabajadores se encontraban sobre la guindola realizando el alistamiento de la carroza, mientras que los músicos de la comparsa ensayaban. En dicho momento, se desprendió la guindola del brazo hidráulico, lo cual provocó la caída de ambos trabajadores.

Uno de ellos cayó sobre el piso de la carroza, amortiguando el golpe; el otro, sobre la barra metálica de remolque del tractor de arrastre.

Figura 11. Secuencia del desprendimiento de la guindola (editado por la fuente periodística).
