# JST | SEGURIDAD EN EL TRANSPORTE

## INFORME PROVISIONAL DE SEGURIDAD OPERACIONAL

Título: Desprendimiento de barquilla en camión con brazo hidráulico Mercedes Benz VGY623, ocurrido en corsódromo Jose Luis Gestro, Gualaguaychú, Provincia de Entre Ríos

Fecha y hora del suceso: 6 de febrero de 2022 a las 04:10 (UTC)

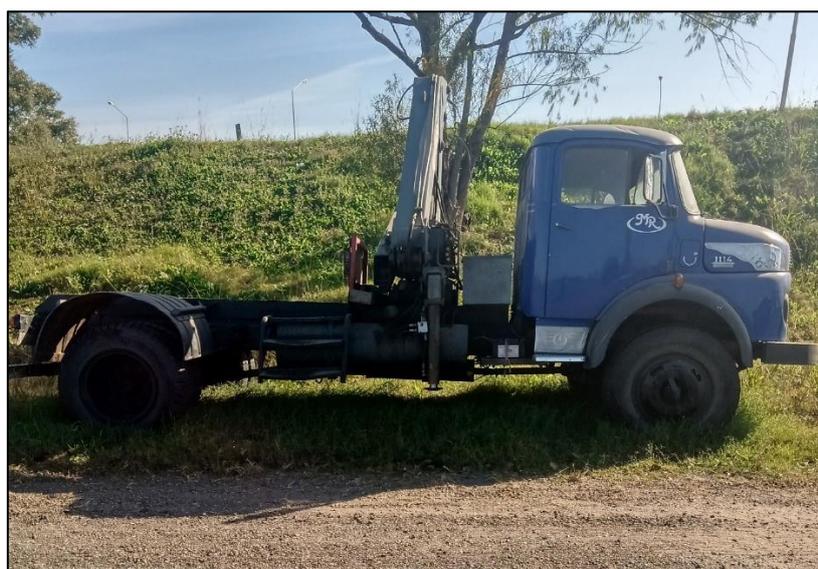
Tanto el camión como el brazo hidráulico no presentaron daños estructurales.

Figura 1. Camión con brazo hidráulico. Fuente: relevamiento de campo, JST, 2022

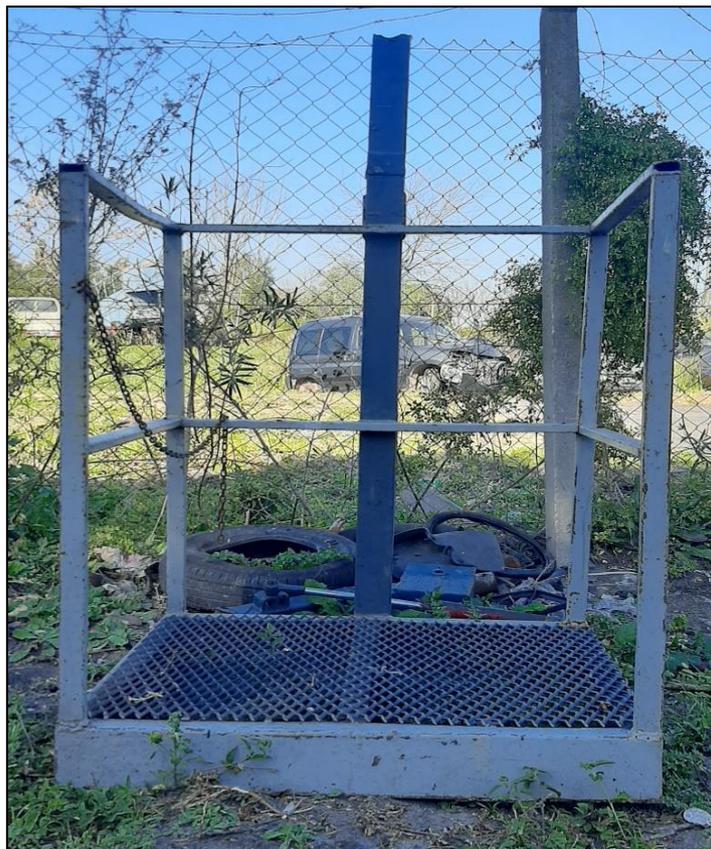
El canasto de izaje que se encontraba conectado al brazo hidráulico del vehículo fue construido en material metálico, estaba pintado de color gris claro y tenía un visible nivel de desgaste al momento del relevamiento de campo. Tanto el canasto como sus elementos vinculados o constitutivos presentaban uniones mediante soldadura eléctrica.

Entre sus características, pudieron observarse soldaduras con escaso aporte de material y algunas con unión imperfecta o “soldadura fría” de materiales, así como también soldaduras irregulares, con poros u oxidación, junto a otras con escasa penetración de material.

Figura 2. Canasto con el faltante que la vincula con el brazo hidráulico del camión

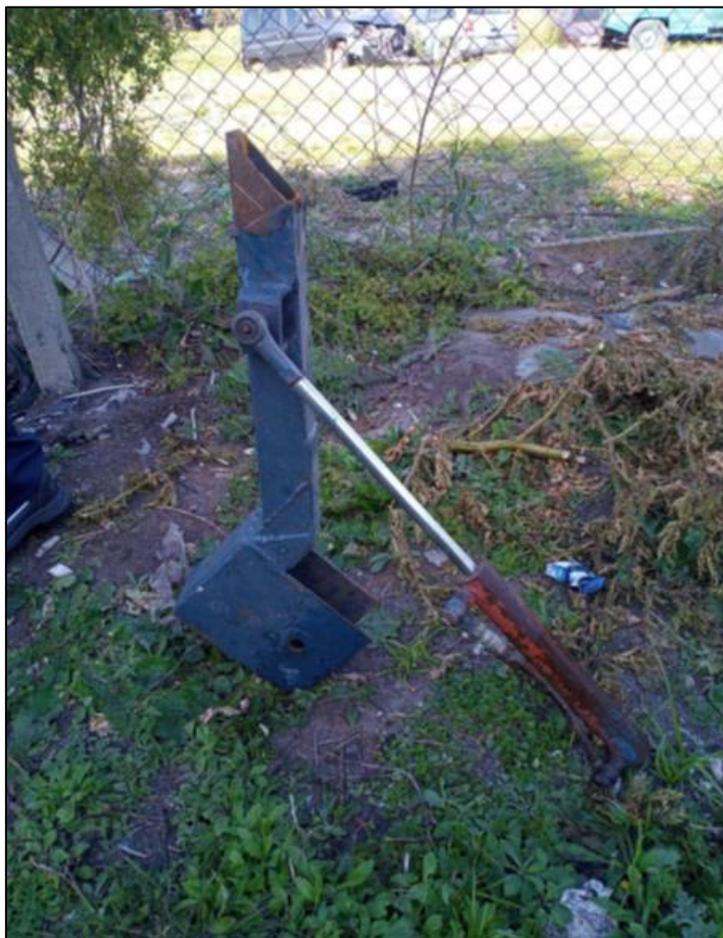
Figura 3. Elemento que vinculaba al canasto con el brazo hidráulico

Durante el relevamiento de campo realizado por el equipo de investigación de la JST, se observaron daños severos en la estructura del canasto. Se detectó la fractura total del caño estructural principal (mástil tubular de sección rectangular), que conecta con el brazo hidráulico del camión y conforma el sistema de izaje.

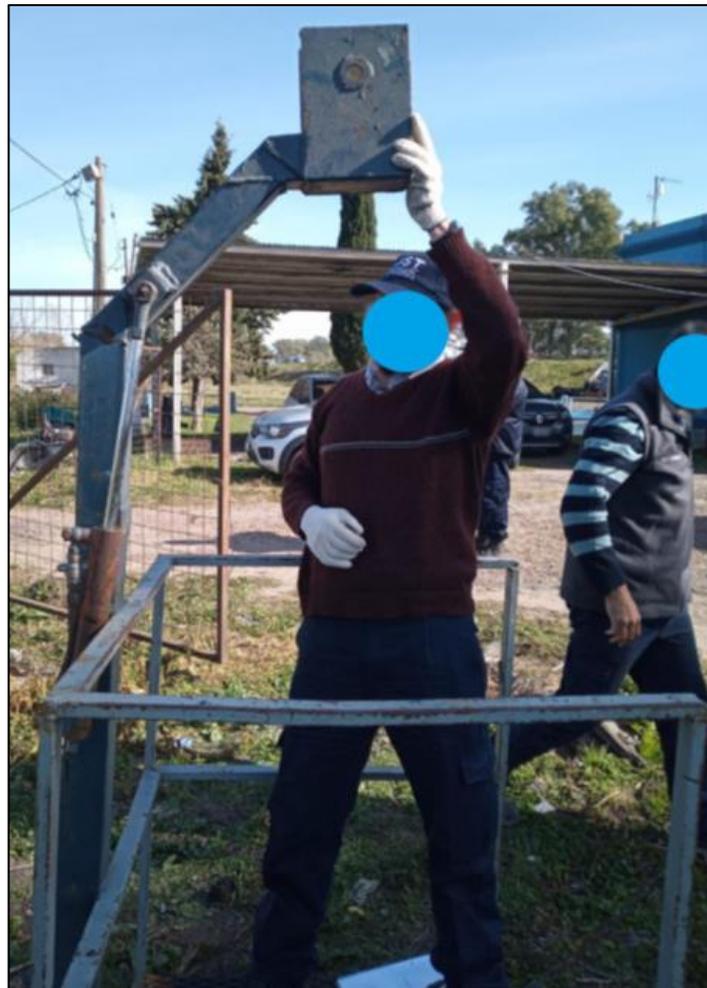
El canasto se encontró seccionado en dos partes principales debido a la fractura del material. Durante el momento del suceso, la columna principal del canasto se fracturó sobre una sección de soldadura ubicada a aproximadamente 1635 mm (tomados desde la base del canasto). Allí, la soldadura cumplía la función de unir la columna

Figura 4. Posicionamiento original del brazo en el canasto

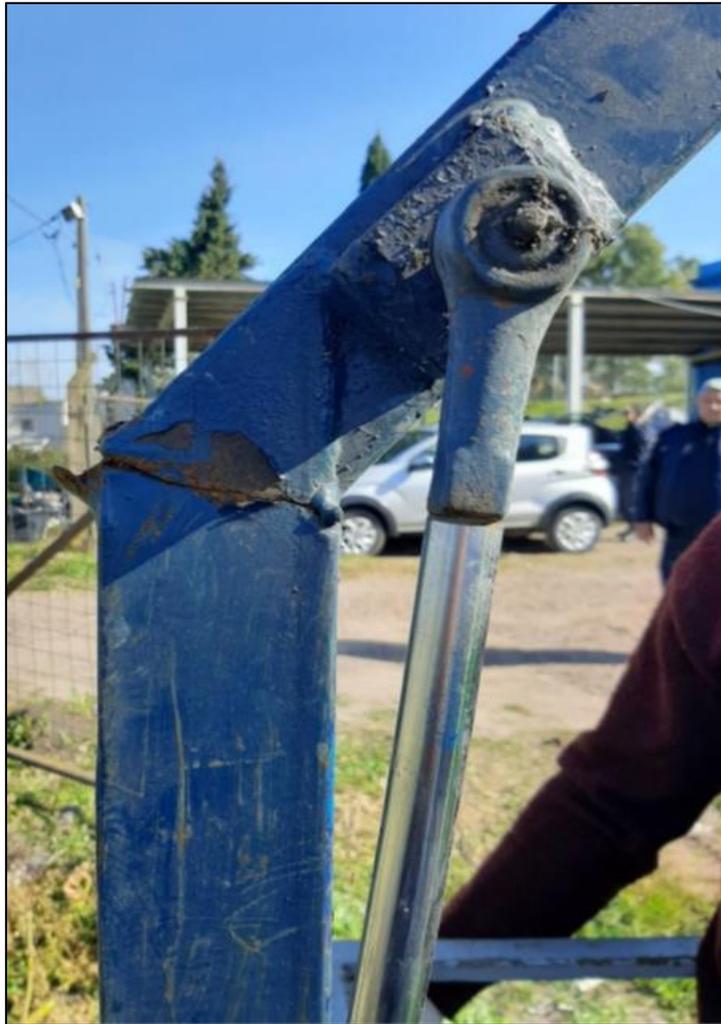
En la zona de fractura se observó una abundante deformación plástica en el material, con estiramiento, aparente forma de desgarro y disminución de la sección hacia el lugar de la fractura.

Figura 5. Zona de fractura, brazo a 45°

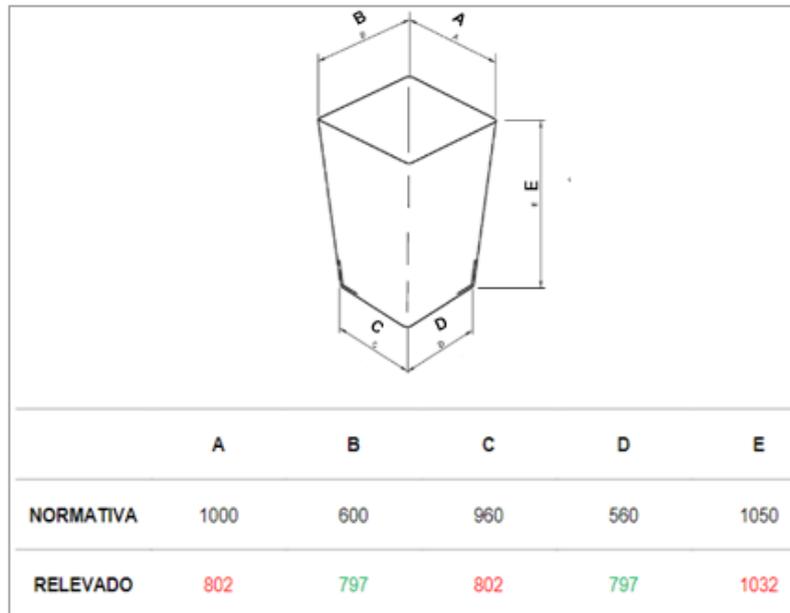
- El canasto no se encontraba pintado o identificado con colores de alta visibilidad que permitan su fácil visualización y contraste con el ámbito de realización del trabajo, tal como lo establece la norma IRAM 3929.
- Se verificó la ausencia de pulsador de parada de emergencia secundario ubicado en el canasto. Esto está en divergencia con la norma IRAM 3929.
- En cuanto al acceso para la operación segura en el canasto, durante el relevamiento de campo se comprobó que este no reunía las condiciones de cierre y bloqueo necesarias según la norma IRAM 3929.
- En cuanto a las medidas interiores mínimas que debe poseer para izar dos personas, las cuales son establecidas por la norma IRAM 3929, se verificó en la inspección de campo que, de las cinco medidas, el elemento bajo estudio solo cumplía con dos.

Figura 6. Medidas mínimas interiores por normativa y medidas relevadas expresadas en mm. Fuente: IRAM 3929, Laboratorio JST, 2022

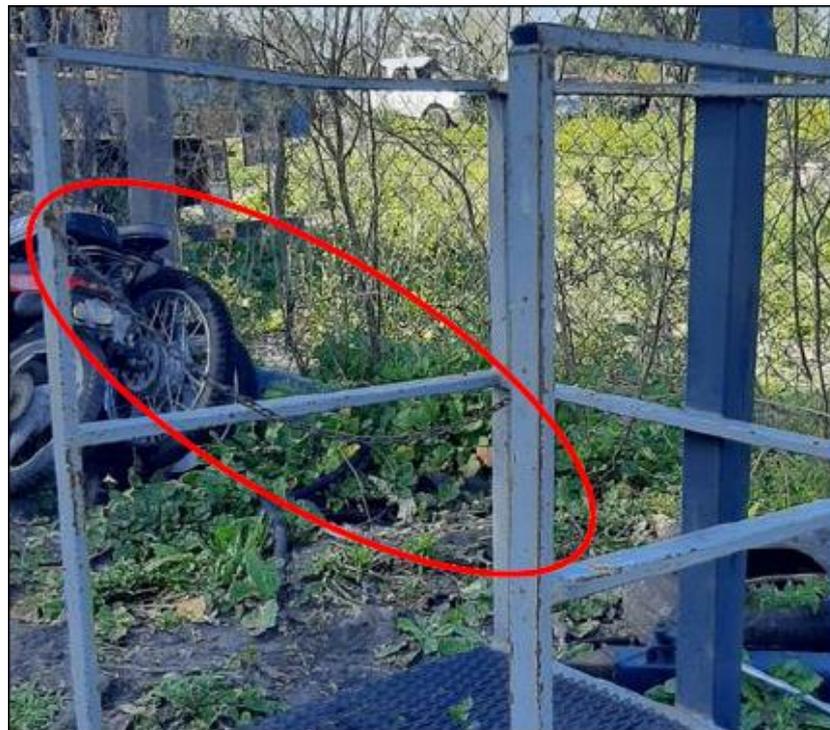
Figura 7. Cadena de cierre, frente del canasto

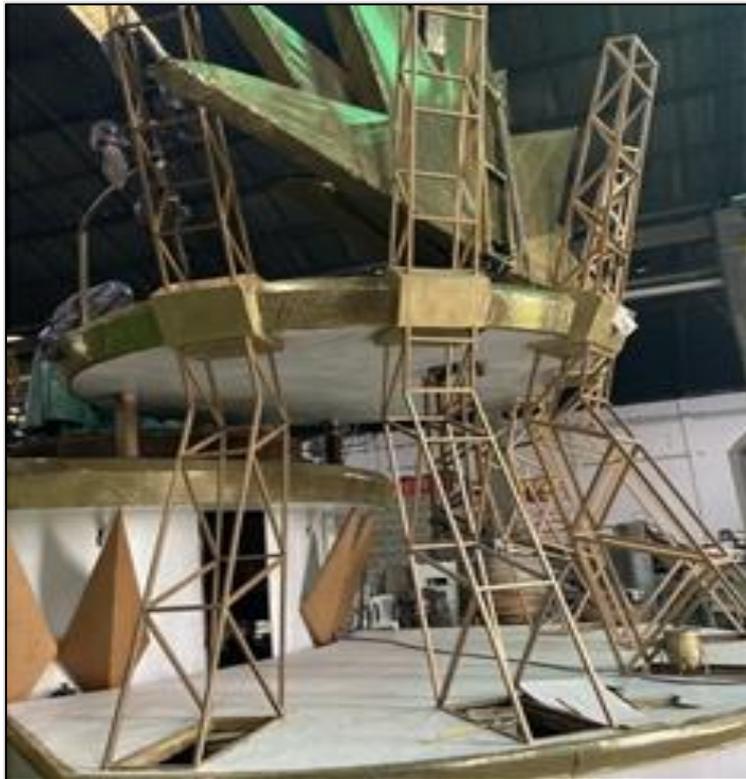
La carroza de la comparsa Marí Marí sufrió daños en el piso flotante de madera aglomerada, ocurridos como producto de la caída de uno de los trabajadores. No obstante, no presentó daños estructurales.

Figura 8. Carroza de Marí Marí

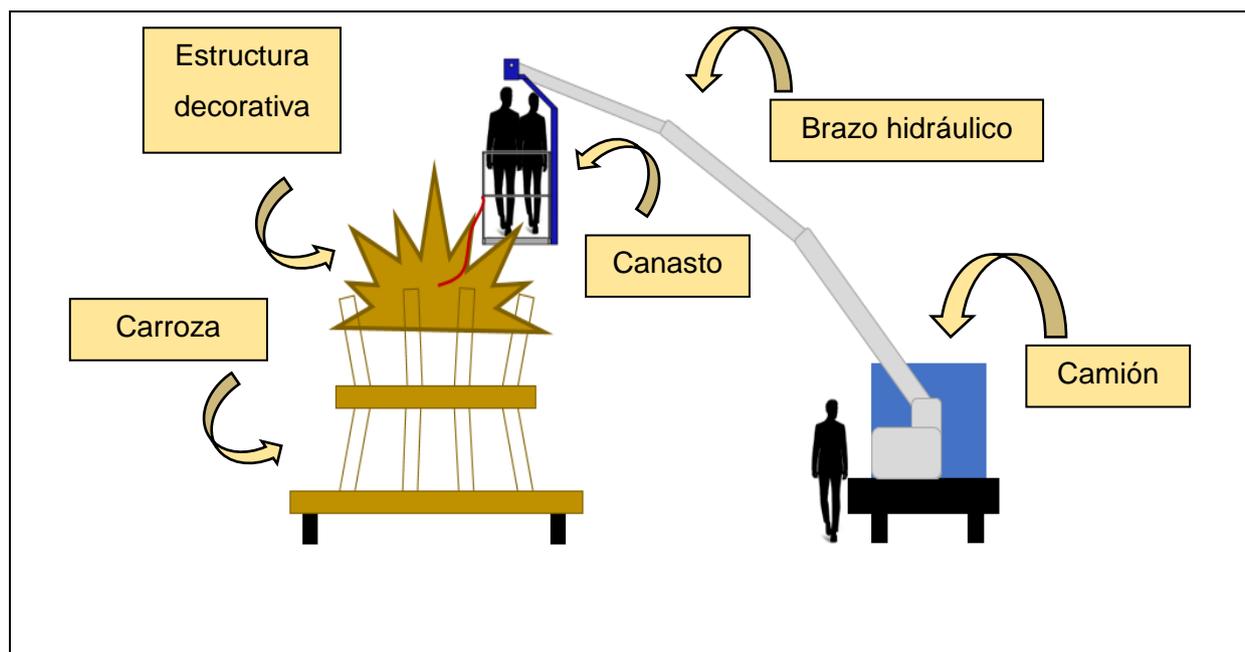
Como ya se mencionó, el hecho ocurrió en el sector denominado *La Previa*, antes del ingreso de las carrozas al corsódromo. Allí, se estaba realizando el montaje de una estructura decorativa denominada *El Sol* (que pesaba aproximadamente 250 kilogramos). El objetivo era encastrar esta estructura sobre la carroza. El montaje de *El Sol* se realizaba a través del camión con brazo hidráulico. El brazo contaba con un canasto, que estaba vinculado a través de un perno. Dentro del canasto, se encontraban dos trabajadores. Por otra parte, *El Sol* estaba sujeto al canasto a través de una faja sintética. Por lo tanto, el brazo sostenía al canasto, a los dos trabajadores y a la estructura decorativa.

Figura 12. Reconstrucción del sistema de izaje. Fuente: JST, 2022

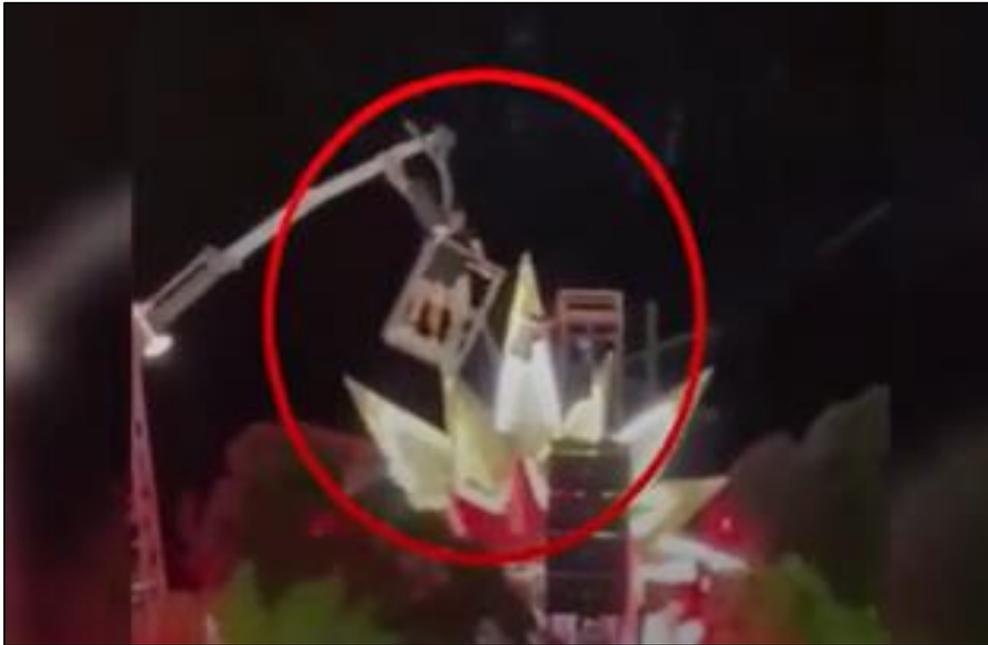
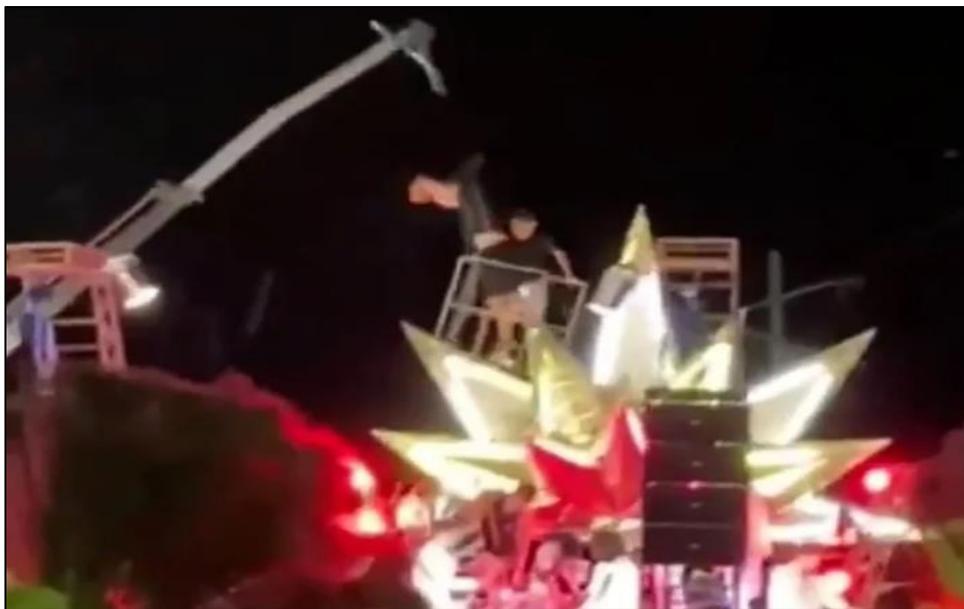
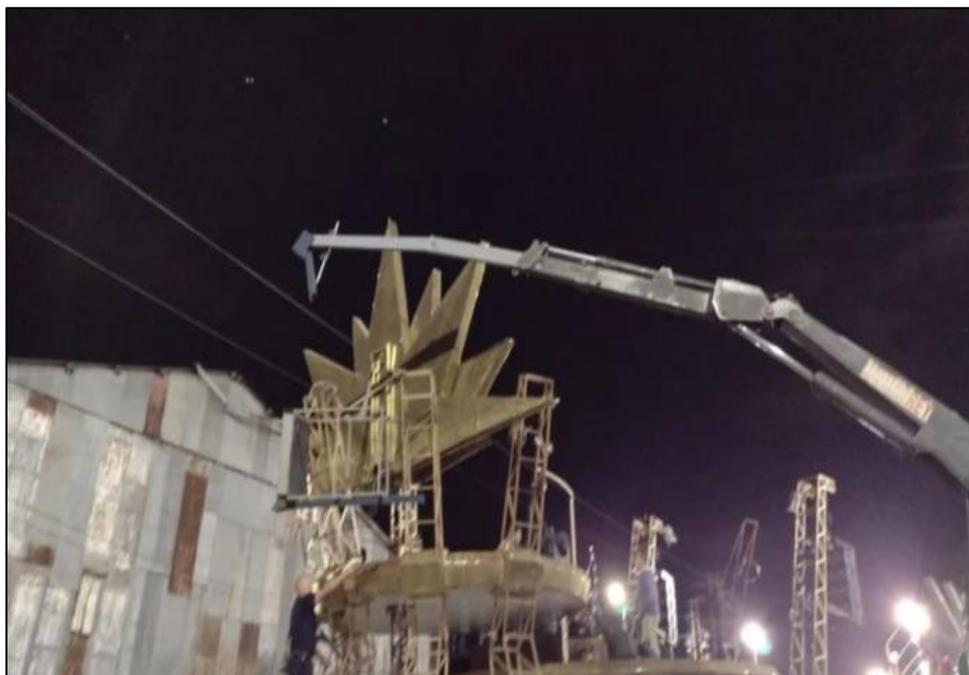
Figura 13. Secuencia del desprendimiento de la guindola (editado por la fuente periodística)

A través de la evidencia obtenida, la investigación constató que los trabajadores se encontraban realizando la tarea de fijación de *El Sol* sobre la carroza al momento del accidente. El canasto se utilizó de manera simultánea para elevar al personal y manipular la carga (es decir, la estructura decorativa). En adición, esta manipulación se realizó de manera oblicua. Ambas cosas están en divergencia con lo que establece el [Decreto N.º 351/79](#) (desarrollado en profundidad en el apartado 1.7). Mientras efectuaban estas tareas, en forma repentina, se produjo el desprendimiento del canasto.

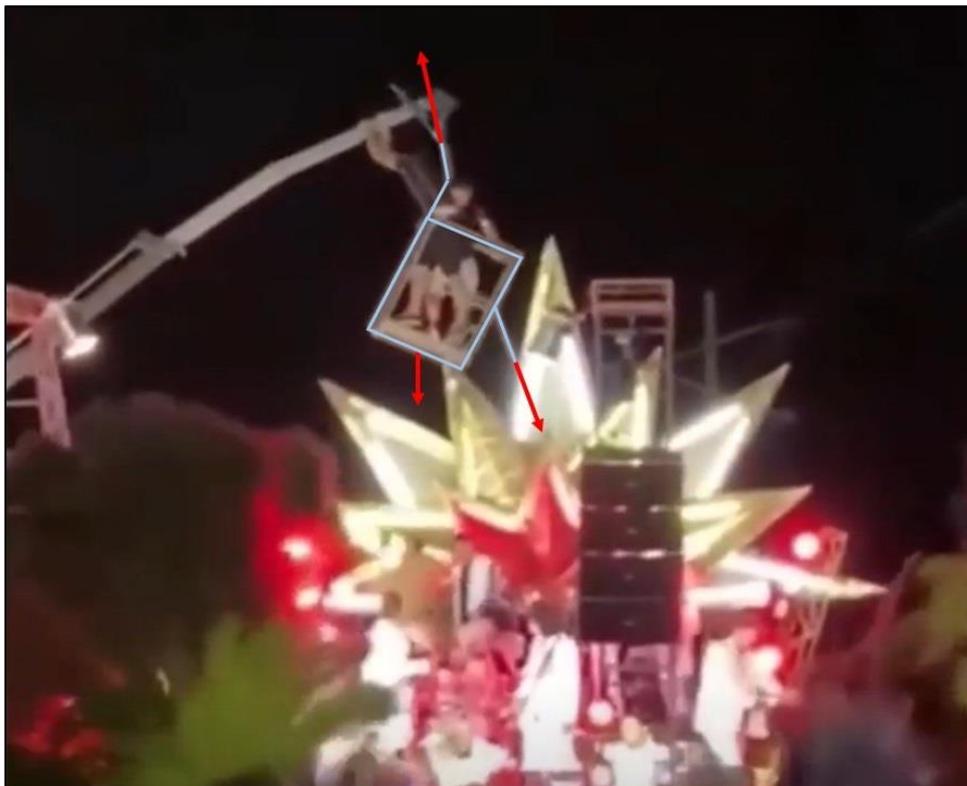
El canasto en su conjunto era sometido a un par de fuerzas: por un lado, la estructura decorativa de la carroza. Debido a su peso y al estar enganchada en la carroza, esta anclaba el movimiento del canasto, mientras que el brazo hidráulico, por su parte, tendía a elevarlo.

Figura 16. Fuerzas ejercidas al canasto

Cuando se somete a un cuerpo a dos fuerzas no alineadas, estas tienden a modificar la posición de ese cuerpo hasta quedar alineadas. Este pareciera ser el caso de estudio, donde el canasto se inclinó por efecto de las fuerzas que traccionaban de él. Una vez alineadas, comenzó la deformación del brazo. Las cargas superaron a los valores resistivos del material y las uniones, lo cual dio lugar a la propagación de la fractura.
