INFORME DE SEGURIDAD OPERACIONAL

Expediente: EX-2022-12463096- -APN-JST#MTR

Título: Desprendimiento de barquilla en camión con brazo hidráulico Mercedes Benz VGY623, ocurrido en corsódromo Jose Luis Gestro, Gualeguaychú, Provincia de Entre Ríos

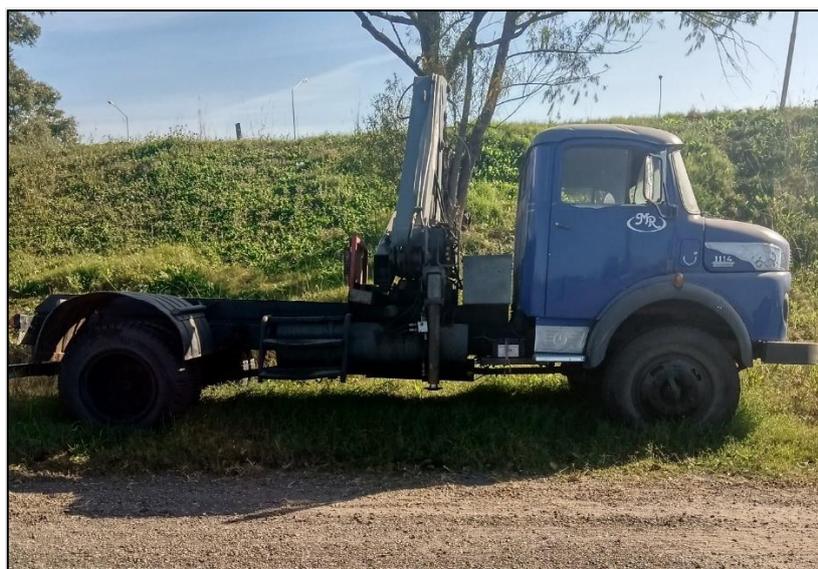
Tanto el camión como el brazo hidráulico no presentaron daños estructurales.

Figura 1. Camión con brazo hidráulico. Fuente: relevamiento de campo, JST, 2022

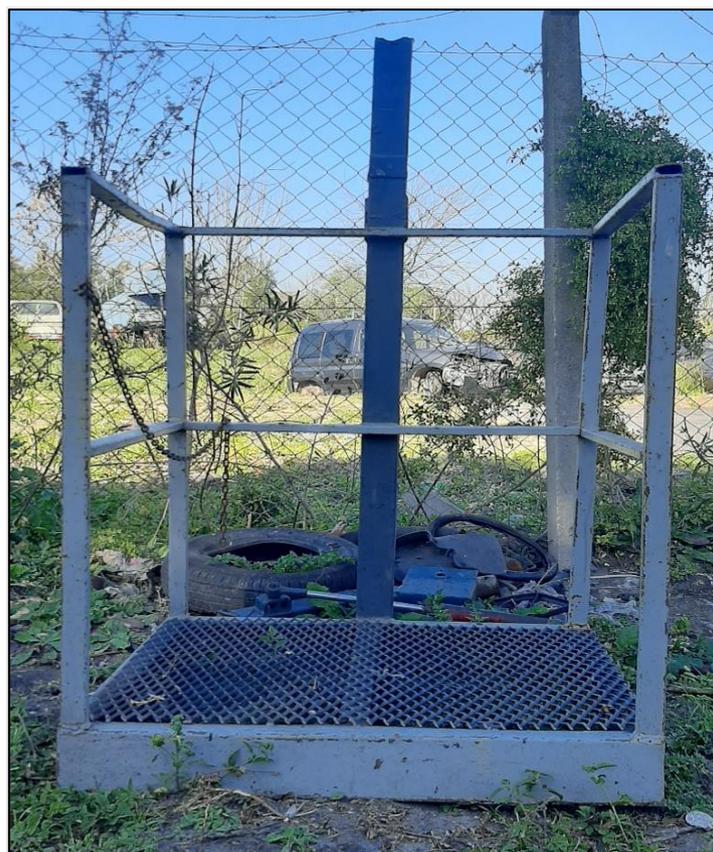
Figura 2. Canasto con el faltante que la vincula con el brazo hidráulico del camión

Durante el relevamiento de campo se observaron daños severos en la estructura del canasto. Se detectó la fractura total del caño estructural principal (mástil tubular de sección rectangular), que conecta con el brazo hidráulico del camión y conforma el sistema de izaje.

El canasto se encontró seccionado en dos partes principales debido a la fractura del material. Durante el momento del suceso, la columna principal del canasto se fracturó sobre una sección de soldadura ubicada a aproximadamente 1635 mm (tomados desde la base del canasto). Allí, la soldadura cumplía la función de unir la columna vertical con la sección que se abría a unos 45°, aproximadamente, con la cual conformaba el brazo de vinculación.

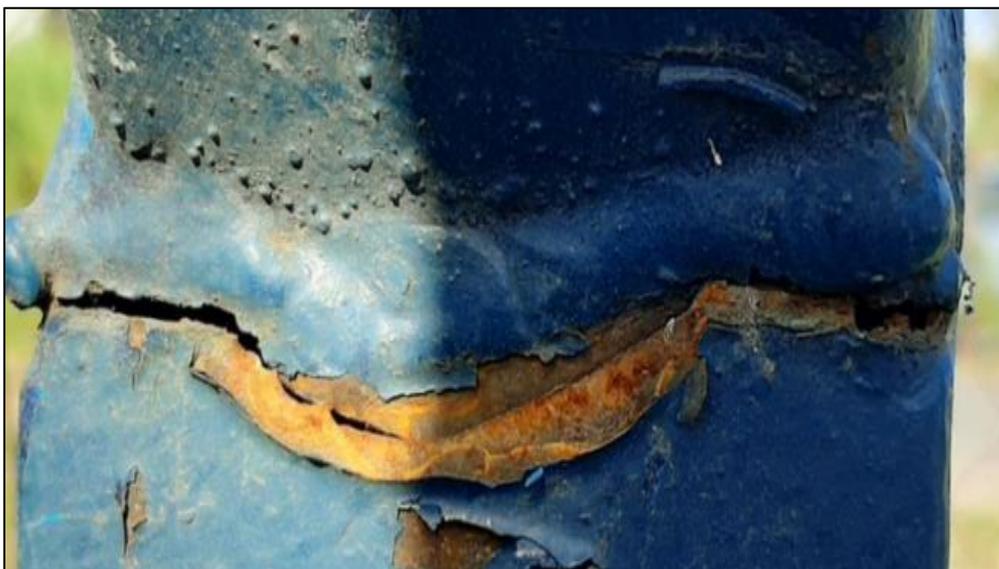
Entre sus características, pudieron observarse soldaduras con escaso aporte de material y algunas con unión imperfecta o “soldadura fría” de materiales, así como también soldaduras irregulares, con poros u oxidación, junto a otras con escasa penetración de material.

Figura 3. Cordón de soldadura del brazo del canasto

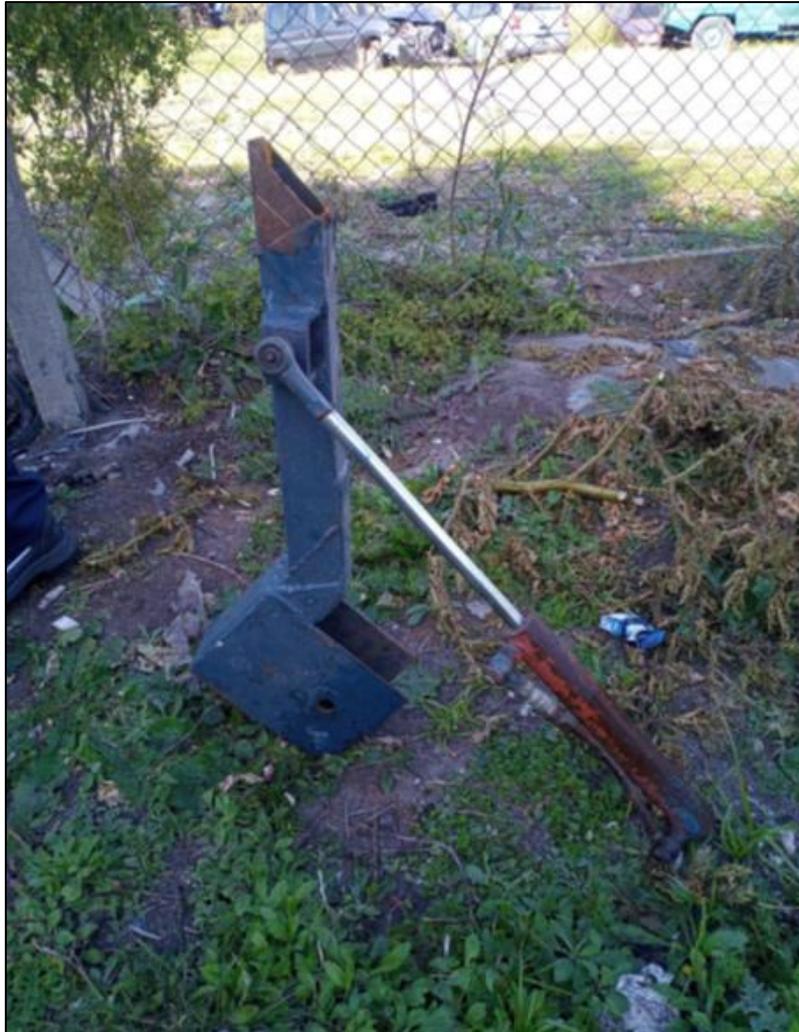
Figura 4. Elemento que vinculaba al canasto con el brazo hidráulico

En la zona de fractura se observó una abundante deformación plástica en el material, con estiramiento, aparente forma de desgarró y disminución de la sección hacia el lugar de la fractura.

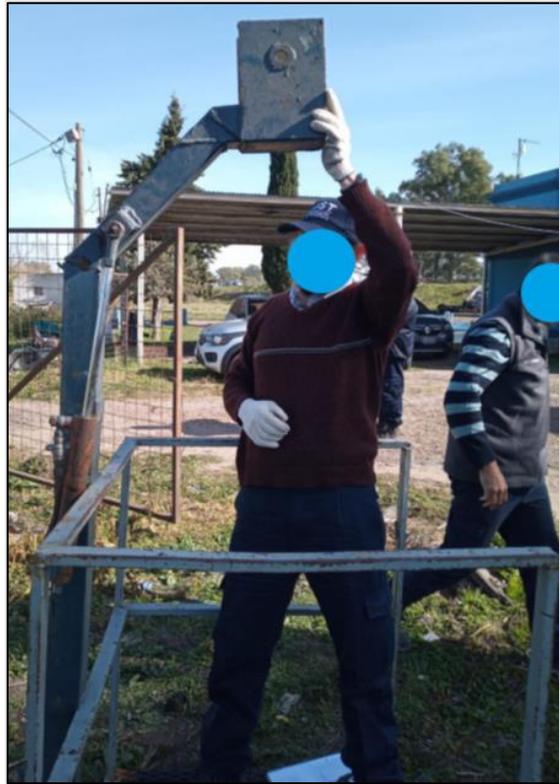
Figura 5. Posicionamiento original del brazo en el canasto. Fuente: Laboratorio JST, 2022

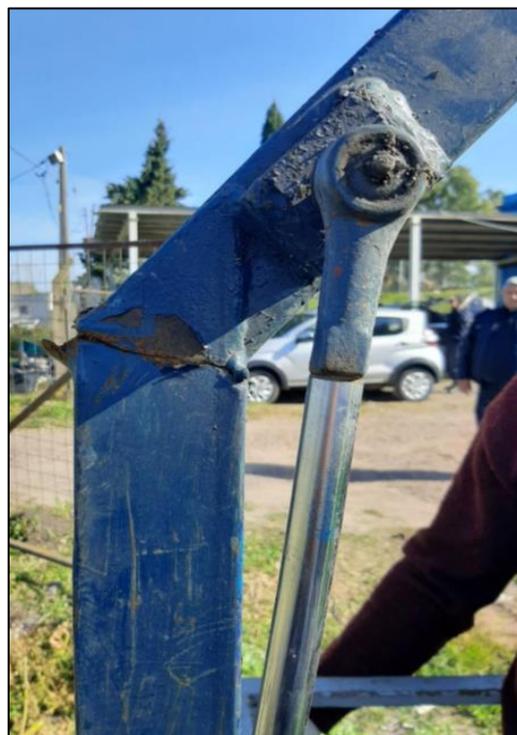
Figura 6. Zona de fractura, brazo a 45°. Fuente: Laboratorio JST, 2022

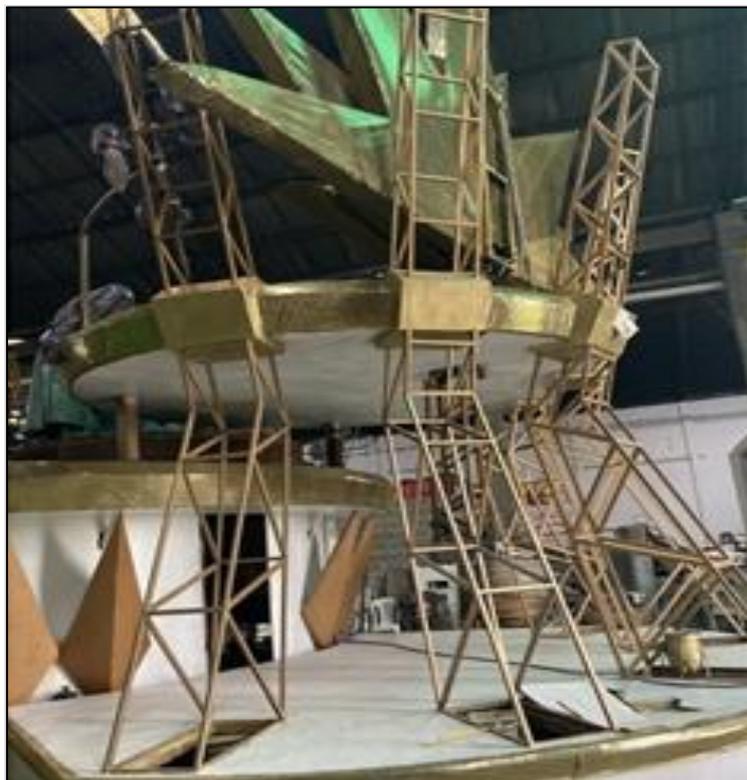
La carroza de la comparsa Marí Marí sufrió daños en el piso flotante de madera aglomerada, ocurridos como producto de la caída de uno de los trabajadores. No obstante, no presentó daños estructurales.

Figura7. Carroza de la comparsa Marí Marí

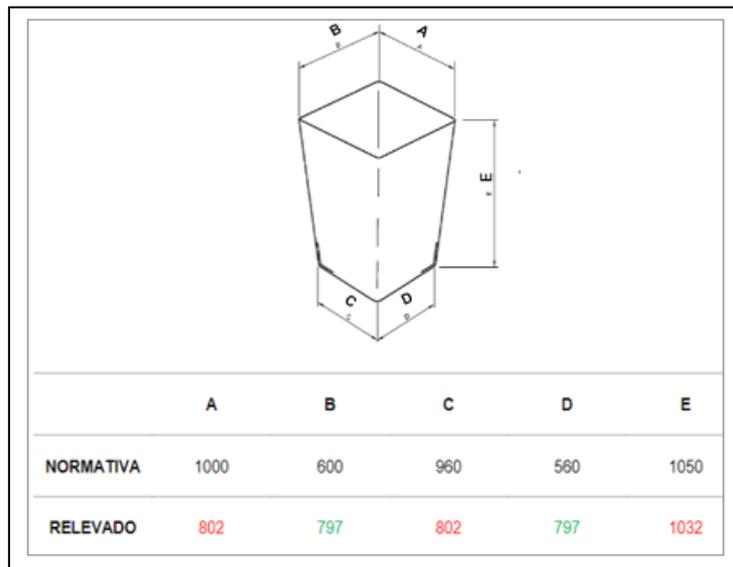
- En cuanto a las medidas interiores mínimas que debe poseer para izar dos personas, las cuales son establecidas por la norma IRAM 3929, se verificó en la inspección de campo que, de las cinco medidas, el elemento bajo estudio solo cumplía con dos.

Figura 8. Medidas mínimas interiores por normativa y medidas relevadas expresadas en mm

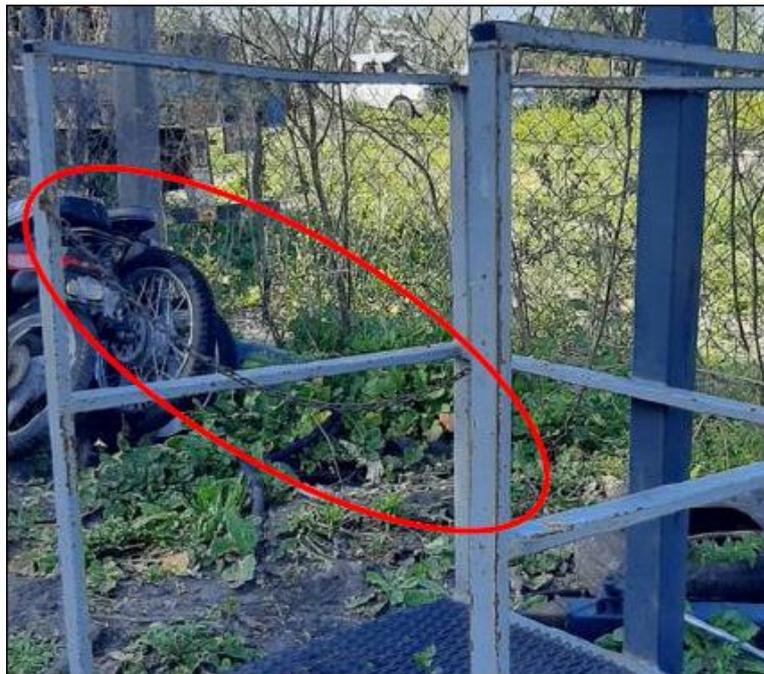
- El canasto no se encontraba pintado o identificado con colores de alta visibilidad que permitan su fácil visualización y contraste con el ámbito de realización del trabajo, tal como lo establece la norma IRAM 3929.
- Se verificó la ausencia de pulsador de parada de emergencia secundario ubicado en el canasto. Esto está en divergencia con la norma IRAM 3929.
- En cuanto al acceso para la operación segura en el canasto, durante el relevamiento de campo se comprobó que este no reunía las condiciones de cierre y bloqueo necesarias según la norma IRAM 3929.

Figura 9. Cadena de cierre, frente del canasto. Fuente: Laboratorio JST, 2022

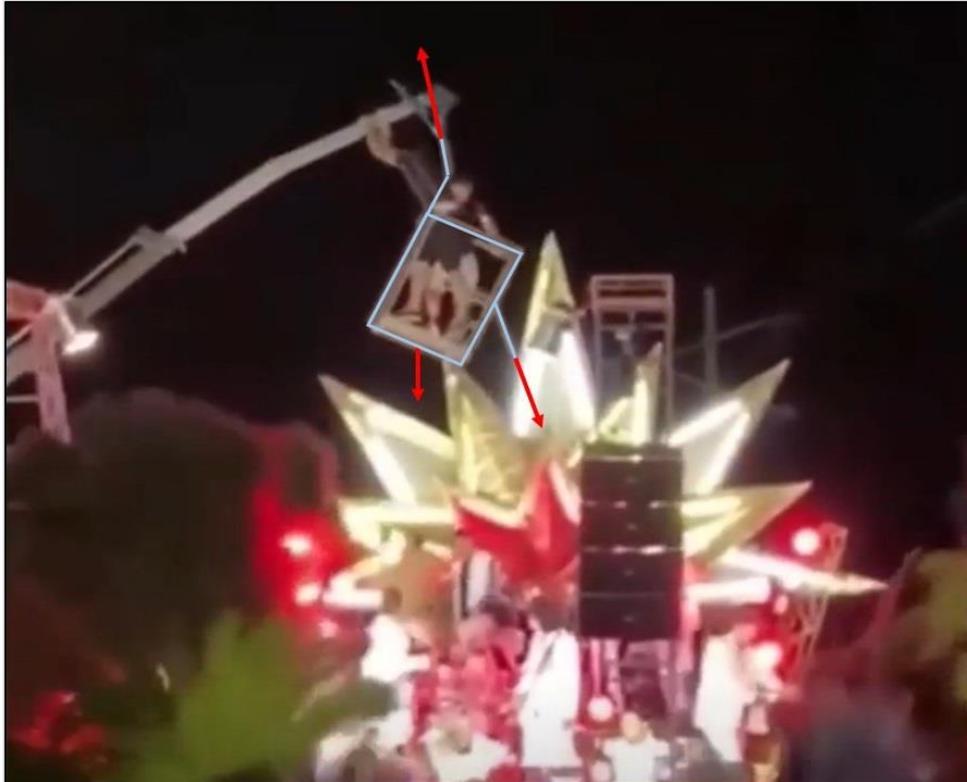
parte, tendía a elevarlo. Cuando se somete a un cuerpo a dos fuerzas no alineadas, estas tienden a modificar la posición de ese cuerpo hasta quedar alineadas.

Figura 17. Fuerzas ejercidas al canasto
