Informe de seguridad operacional

Expediente: EX-2022-35587656- -APN-JST#MTR

Título: Incidente en paso a nivel entre ómnibus urbano y tren 3726, Ruta Provincial 24 (ex Ruta Nacional 197), José C. Paz, Provincia de Buenos Aires

Dirección Nacional de Evaluación y Monitoreo Accidentológico

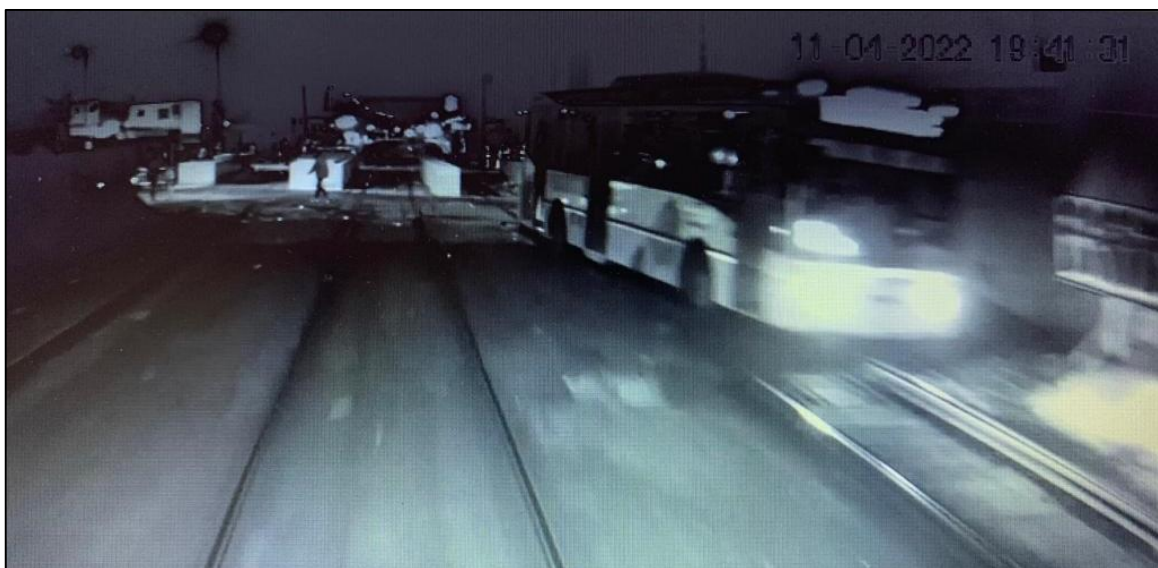
El ómnibus comenzó a cruzar el PAN mientras su salida no se encontraba expedita, es decir, que no estaba libre de todo obstáculo. Luego, se interrumpió el flujo de tránsito, lo que le impidió avanzar. Como resultado, el ómnibus quedó atrapado en el sector de las vías del tren cuando bajaron las barreras. Para evitar la colisión con una formación ferroviaria de la línea San Martín que entraba a la estación en sentido descendente —hacia Retiro—, el chofer del ómnibus realizó una maniobra que le permitió ingresar sobre la vía adyacente a la que circulaba el tren, lo cual evitó el choque de ambos vehículos.

Figura 1. Maniobra de ómnibus urbano en paso a nivel. Fuente: SOFSE

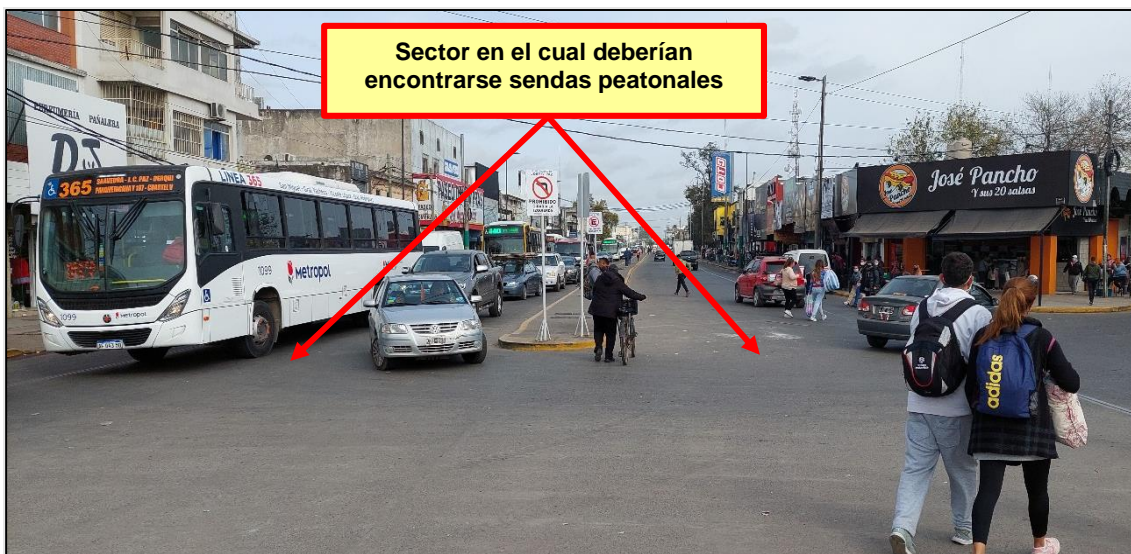
- A. Las sendas peatonales se encuentran despintadas casi en su totalidad (Figura 6 y Figura 7).
- B. La isleta de material separadora de manos de circulación próxima y paralela al PAN, que se utiliza para el cruce de la RP 24, no es funcional a una adecuada conducción del flujo peatonal (Figura 8).
- C. Se encuentra presente un negocio comercial de venta de frutas y verduras a continuación del laberinto peatonal. El comercio ocupa parcialmente la pasarela peatonal de la mano con sentido hacia la localidad de Derqui (Figura 8).

Figura 6. Sector de la RP 24 con sendas peatonales en mal estado. Vista hacia Vucetich

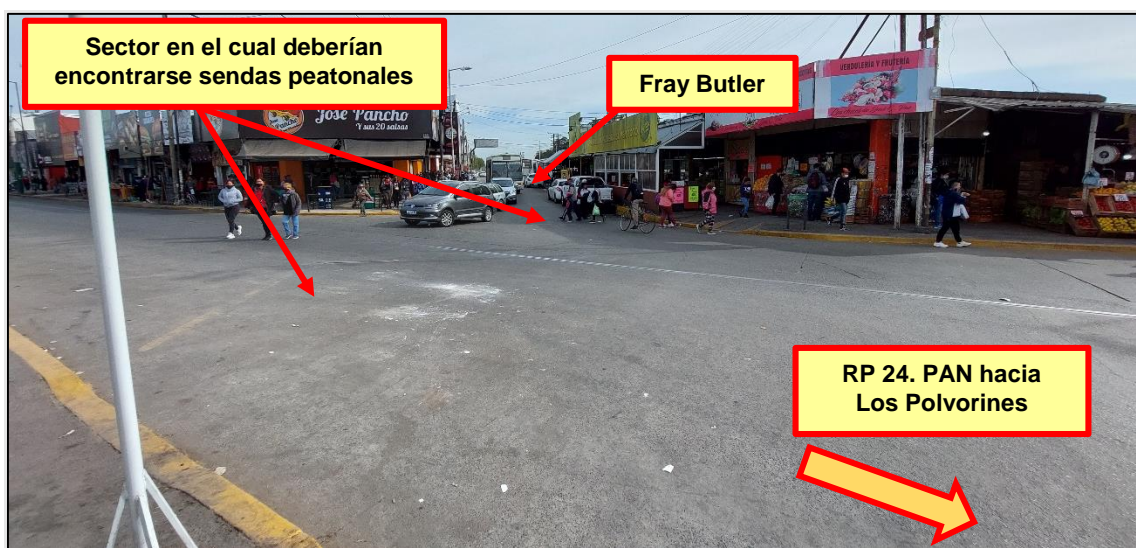
Figura 7. Sector de la RP 24 y calle Fray Butler con sendas en mal estado

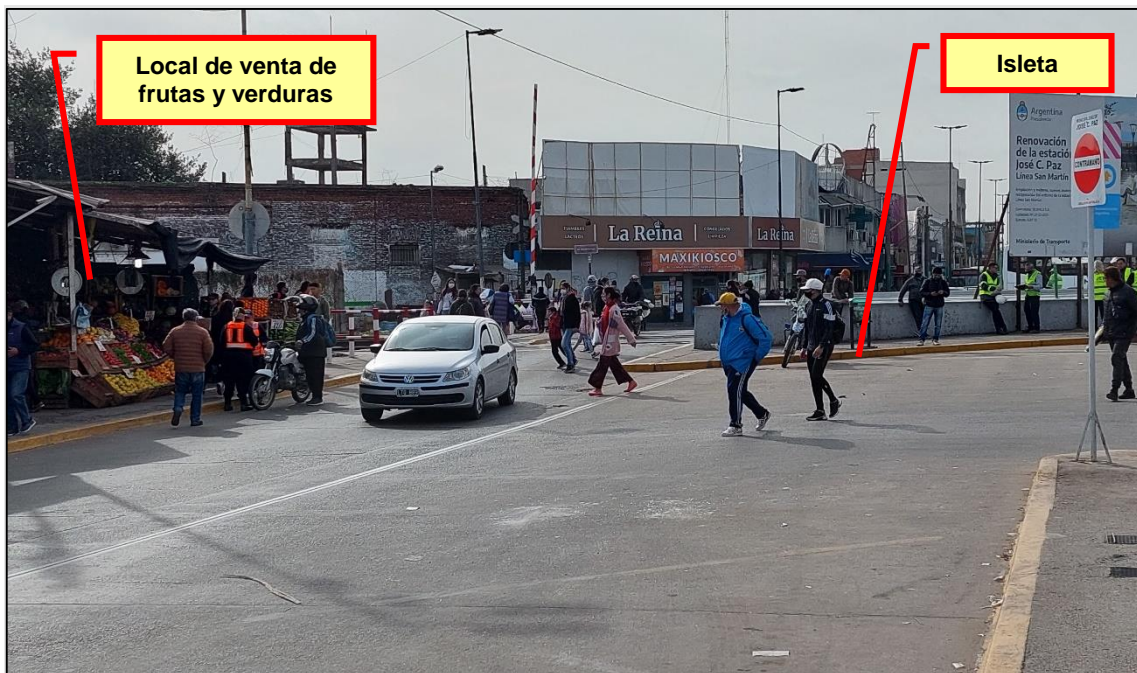
Figura 8. Sector próximo al PAN con vista del local de frutas y verduras. Vista hacia Los Polvorines

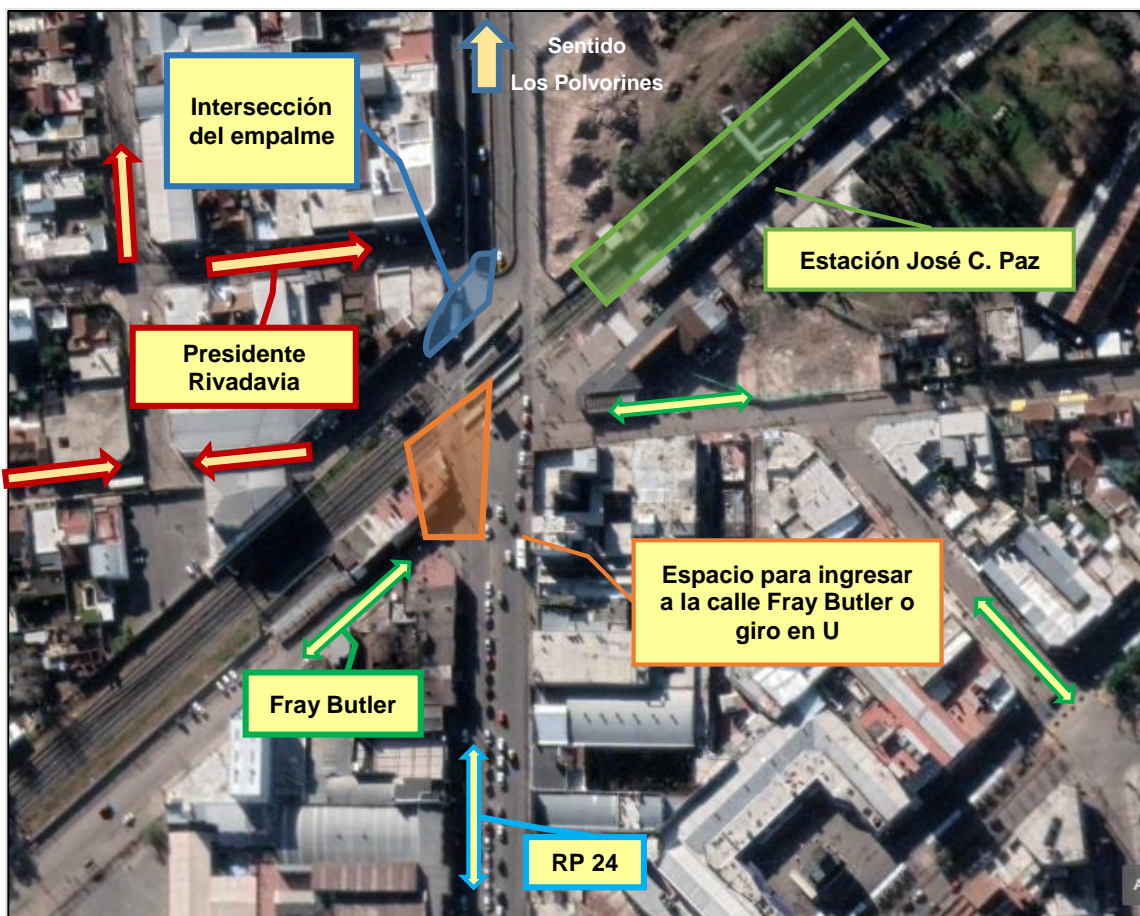
- En cuarto lugar, las condiciones edilicias para la circulación de peatones en la zona próxima al PAN no son propicias, dado que las veredas son angostas y no hay un espacio amplio de seguridad entre el flujo vehicular y el peatonal, por lo cual son muy poco utilizadas, tal como se puede ver en la Figura 8.

Figura 9. Sector próximo al PAN. Fuente: JST, 2022

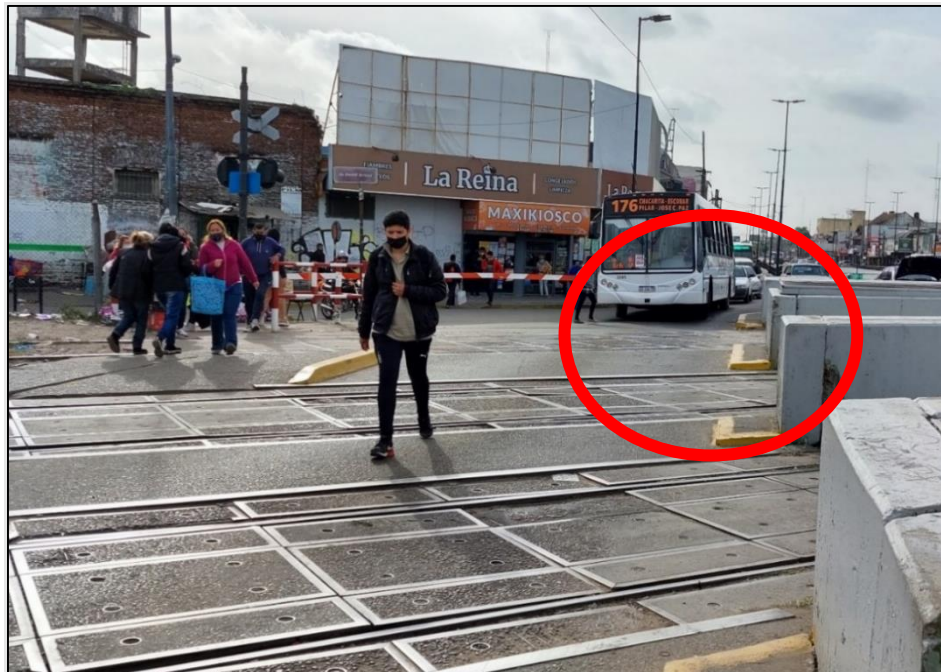
Durante el relevamiento de campo, se constató que el extremo de la barrera ubicada en sentido de tránsito noreste/sudoeste estaba a más de 1,5 metros del extremo de la calzada. Al respecto, la Resolución SETOP 7/81 indica lo siguiente:

Los brazos de barrera se ubicarán de manera que coincidan con la línea de detención de vehículos fijada para el paso y cubrirán en lo posible todo el ancho de calzada según sentido de circulación, sin dejar nunca más de 1,50 m de separación entre el extremo libre del brazo y el margen de calzada señalizada más próximo a él, o el centro de calzada cuando haya doble sentido de circulación. (Res. SETOP 7/81, ítem 8.6.8)

Figura 10. Distancia de barrera a extremo de calzada. Fuente: JST, 2022

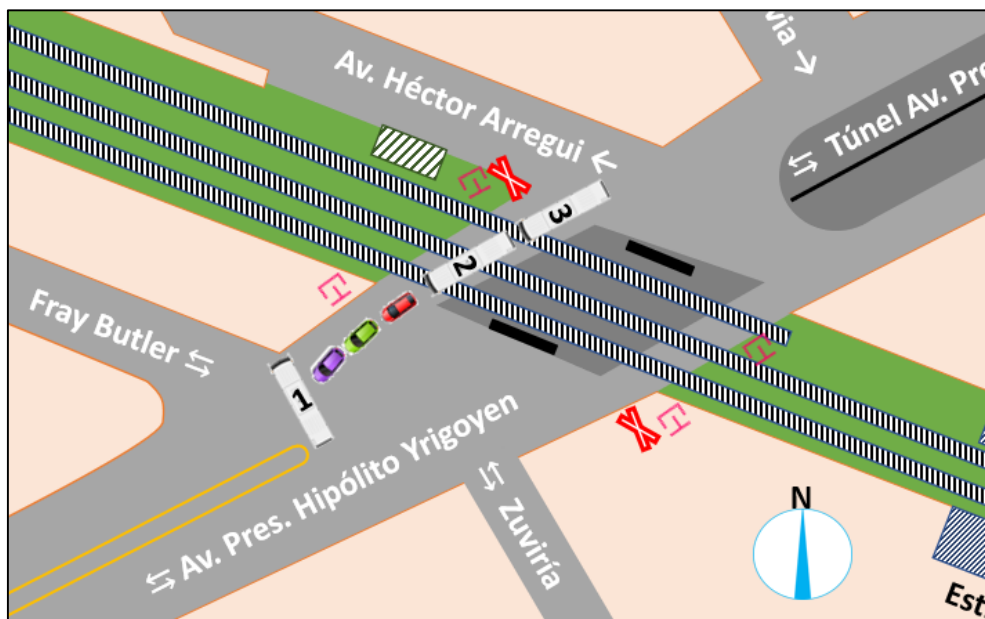
Instancia inicial: un autobús (vehículo 1) dobló a la izquierda desde la av. Presidente Hipólito Irigoyen hacia la calle Fray Butler y obstruyó provisoriamente el tránsito proveniente del PAN. En ese momento, los automovilistas que circulaban por la av. Presidente Hipólito Yrigoyen, sentido Vucetich, accionaron sus bocinas para advertir de la necesidad de avanzar y liberar la zona de vías.

Debido a la obstrucción provocada por el vehículo 1, se formó una hilera de vehículos que no tuvieron la posibilidad de avanzar y liberar el PAN. En dicha hilera y dentro de la zona de vías quedaron los ómnibus de la línea 176, interno 3039 (vehículo 2), y de la línea 365 (vehículo 3).

Figura 11. Instancia inicial. Fuente: Google Maps. Edición JST

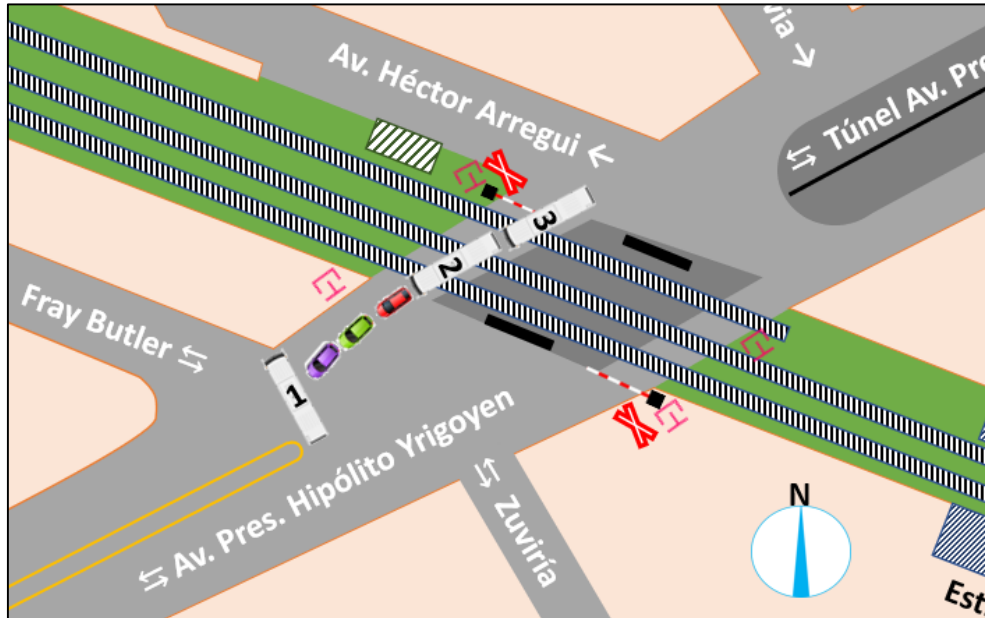
Segunda instancia: el vehículo 1 continuó obstruyendo el tránsito, mientras que el vehículo 2 se encontraba detenido sobre las vías sin posibilidad de moverse hacia adelante (bloqueado por el tránsito) o hacia atrás (obstruido por el vehículo 3). En esta

instancia las barreras comenzaron a bajar, indicando la aproximación del tren por vía descendente.

Figura 12. Segunda instancia del incidente. Fuente: Google Maps. Edición de la JST

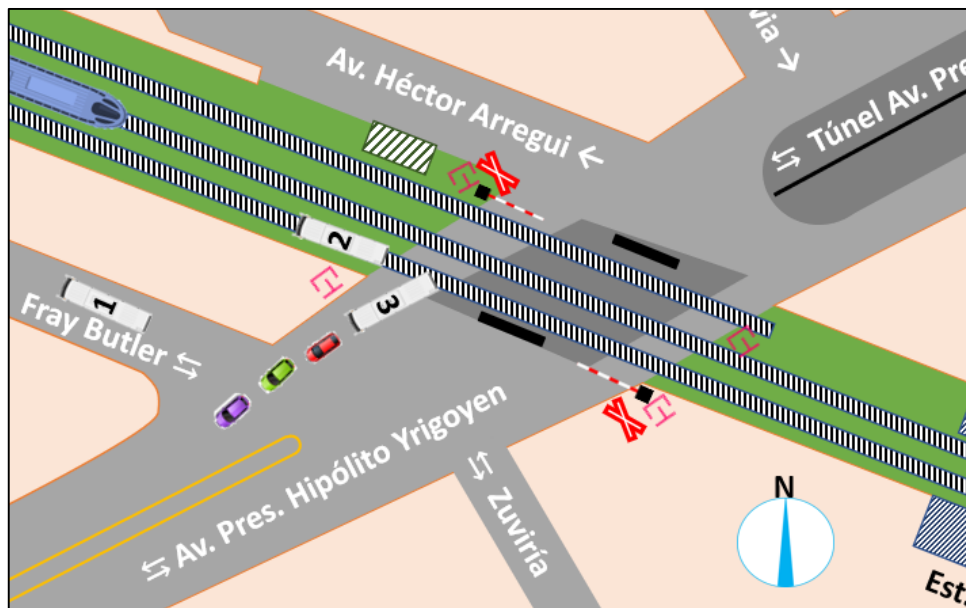
Tercera instancia: el autobús (vehículo 1) avanzó y liberó la av. Presidente Hipólito Yrigoyen, y se incorporó a la calle Fray Butler. Los automovilistas despejaron finalmente la salida del pan. En simultáneo, el conductor del ómnibus de la línea 176 (vehículo 2) efectuó una maniobra que le permitió ingresar sobre la vía adyacente a aquella por la que se acercaba el tren, de manera tal que se mantuvo estacionado sobre la vía ascendente cuando el tren circuló por la vía descendente.

El ómnibus de la línea 365 (vehículo 3), que estaba detrás del ómnibus de la línea 176 durante la segunda instancia, efectuó la salida del PAN. En esta tercera instancia, las barreras se encontraban bajas y el tren se hallaba próximo al PAN.

Figura 13. Tercera instancia del incidente. Fuente: Google Maps. Edición de la JST

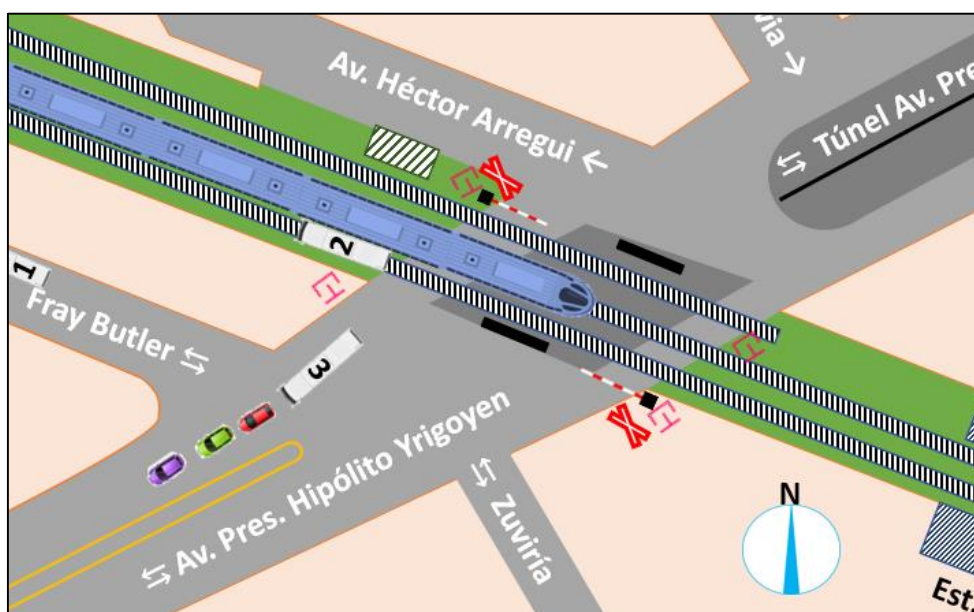
Cuarta instancia: el autobús (vehículo 1) continuó su tránsito por la calle Fray Butler. El ómnibus de la línea 176 (vehículo 2) quedó estacionado sobre la vía ascendente, mientras que el tren atravesó el PAN por vía descendente hacia la estación J. C. Paz. Por otro lado, el ómnibus de la línea 365 (vehículo 3) se alejó del PAN y continuó su tránsito por la av. Presidente Hipólito Yrigoyen. En esta instancia, las barreras se encontraban bajas.

Figura 14. Cuarta instancia del incidente. Fuente: Google Maps. Edición de la JST
