INFORME PRELIMINAR

Colisión en paso a nivel de avenida Donato Álvarez, entre camión AC609WZ y tren 3591, en Caballito, Ciudad Autónoma de Buenos Aires

Fecha: 2 de julio de 2022

Expediente: EX 2022-67917952-APN-JST#MTR

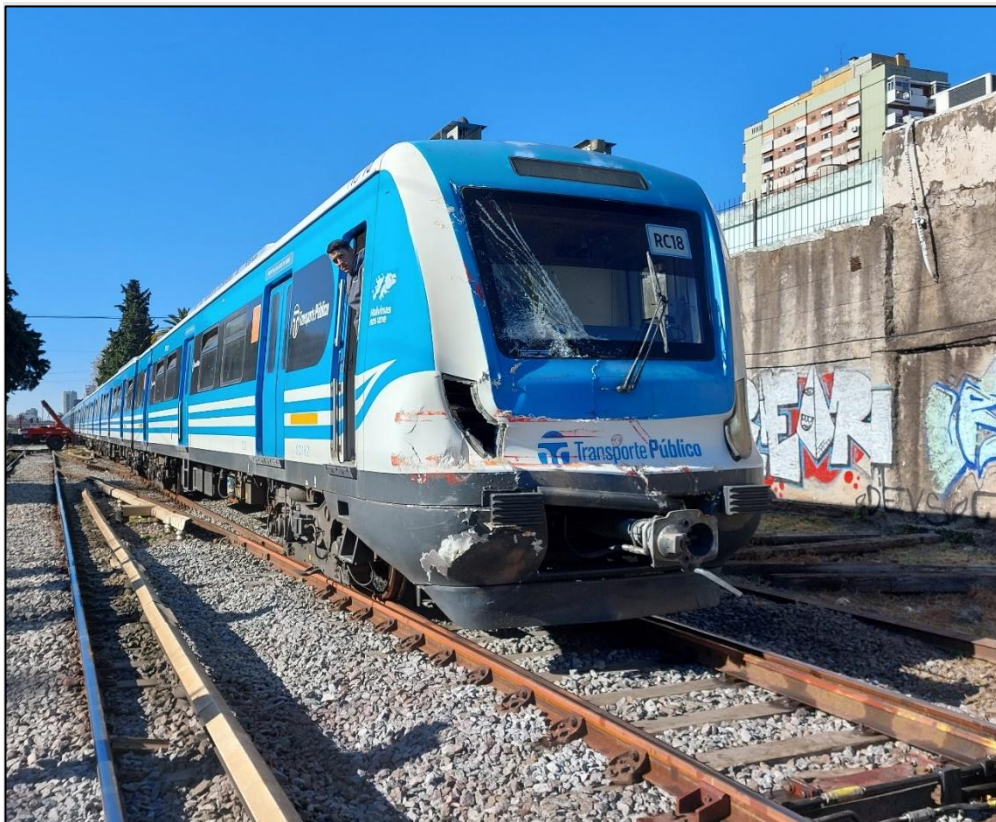
Figura 2. Fotografía del tren posterior al accidente

Se observaron daños de importancia en el sector frontal del coche cabina (en el acople, la óptica, el *anticlimber*, el pilar del lado izquierdo, el parabrisas y el miriñaque) y transferencia de pintura roja perteneciente a la caja portavolquete del camión. Los coches de pasajeros no presentaron daños.

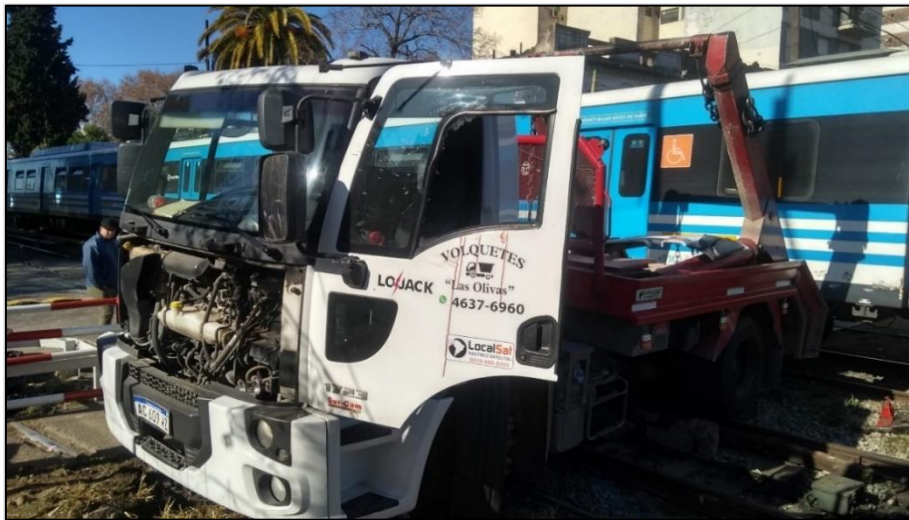
Figura 3. Fotografía del camión posterior a la colisión

Como consecuencia del impacto se produjeron daños directos en la unidad. Sobre el vehículo de cargas se observaron daños en el sector delantero, con predominio en capot. Además, se produjo desprendimiento del guardabarros delantero izquierdo y rotura del vidrio lateral izquierdo de cabina, así como de la cubierta trasera izquierda.

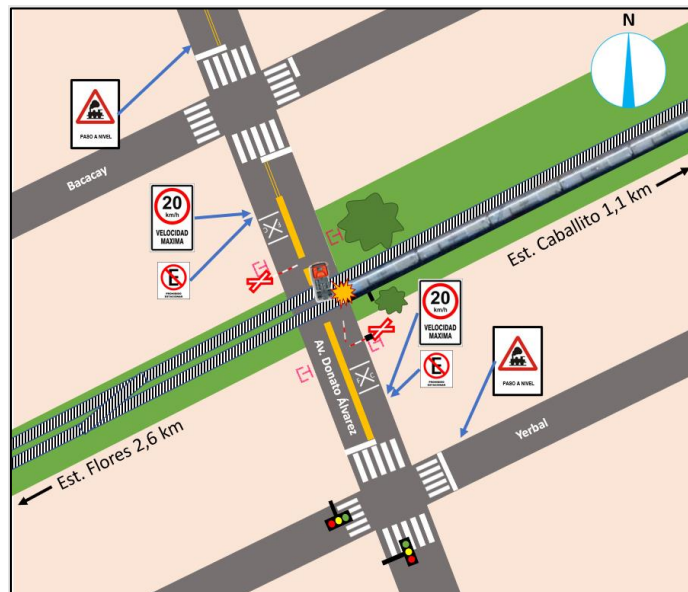
Figura 6. Momento del impacto. Fuente: elaboración propia, JST, 2022

intersección de la avenida y la vía férrea se encuentra ubicado el PAN donde se produjo el suceso. La colisión ocurrió cuando el camión atravesó el PAN mientras se encontraban las barreras bajas y colisionó de manera perpendicular con el tren 3591.

Las zonas de contacto entre los vehículos fueron el frente derecho de cabina del tren y la parte posterior derecha del camión (en posición de los conductores). Como consecuencia tanto de la ubicación previa al impacto de los vehículos como de la colisión, el camión fue arrastrado con un movimiento oblicuo hacia su izquierda y cruzó al carril contrario. Finalmente, quedó detenido en el laberinto de peatones sur, donde se encontraba una de las personas que resultaron lesionadas. Por su parte, el tren se mantuvo sobre las vías férreas y se detuvo a 70 m aproximadamente, equivalente a tres vagones y medio del PAN.
