# JST | SEGURIDAD EN EL TRANSPORTE

## INFORME PROVISIONAL

Título: Colisión en el paso a nivel de avenida Donato Álvarez entre ferrocarril 3591 y camión de cargas, Ciudad Autónoma de Buenos Aires

Fecha y hora del suceso: 2 de julio de 2022 a las 11:50 (hora local), 14:50 (UTC)

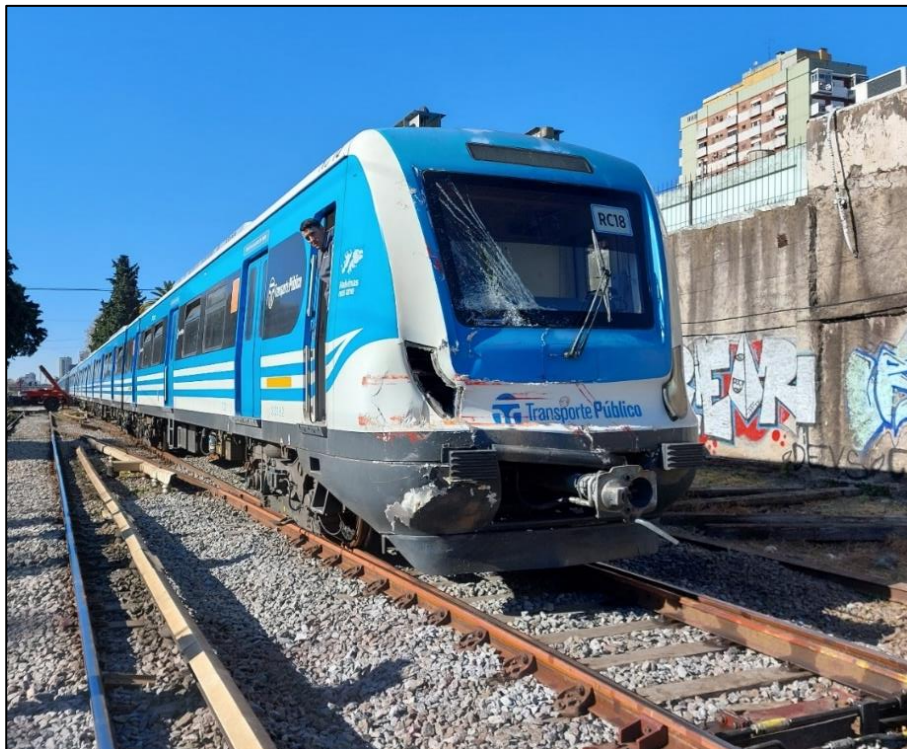
Se observaron daños de importancia en el sector frontal del coche cabina (es decir, en el acople, la óptica, el *anticlimber*, el panel del lado izquierdo, el parabrisas y el miriñaque). Además, se registró transferencia de pintura roja perteneciente a la caja portavolquete del camión. El resto de los coches no presentaron daños.

Figura 2. Fotografía del tren posterior al accidente. Fuente: relevamiento de campo, 2 de julio 2022

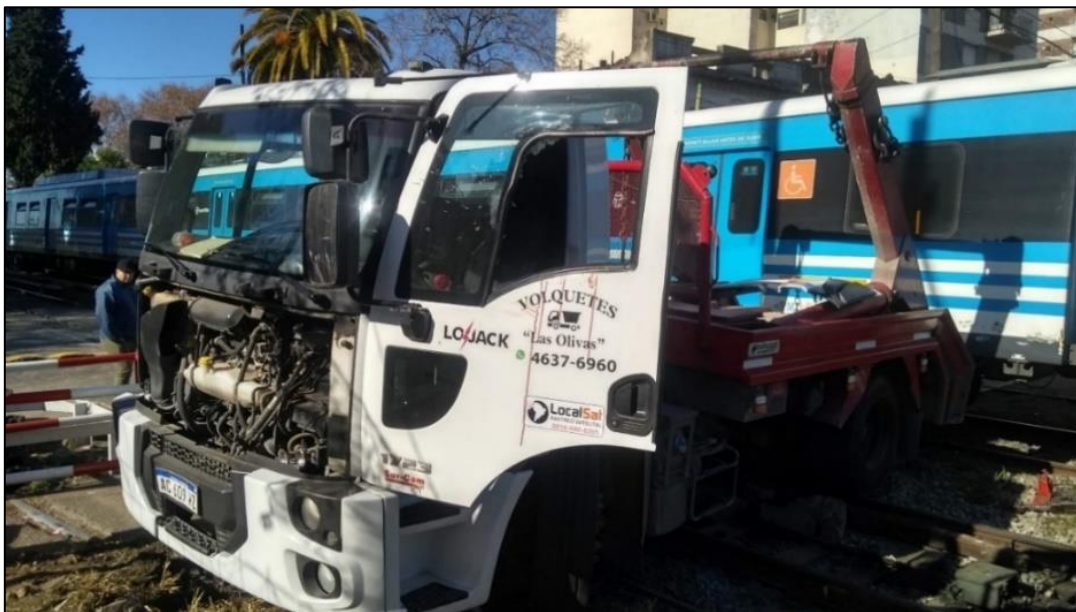
Como consecuencia del impacto se produjeron daños directos en la unidad. Sobre el vehículo de cargas se observaron daños en el sector posterior derecho con deformación de los brazos portavolquetes y su estructura, con fuerza actuante en sentido de derecha a izquierda. Además, se constató el desprendimiento del guardabarros delantero izquierdo y del capó de la cabina. También, se registró la rotura del vidrio lateral izquierdo de cabina, así como de la cubierta trasera derecha.

Figura 3. Daños constatados en el camión post colisión. Fuente: JST, 2 de julio de 2022

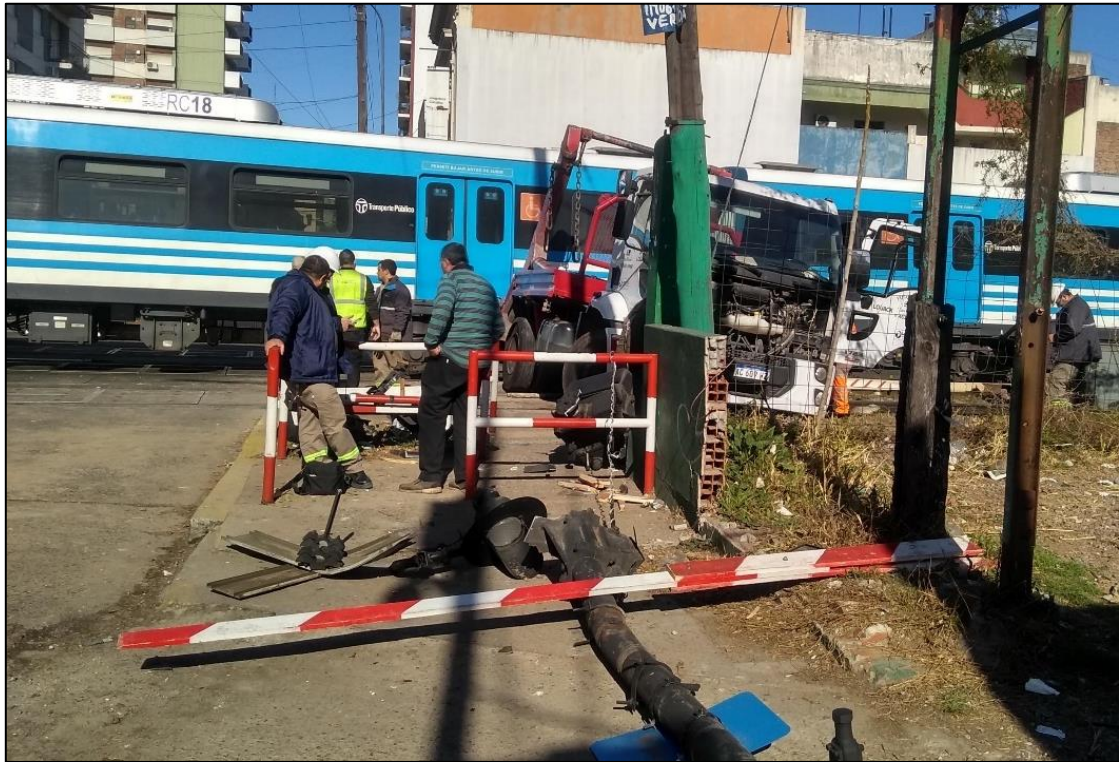
Se registraron deterioros en la infraestructura ferroviaria del lado norte, en el sentido hacia el cual circulaba el camión. Se produjo la rotura del sistema de barrera, laberinto peatonal y fonoluminosas. También, en los registros fílmicos pudo observarse la presencia de un peatón ubicado en el laberinto, que fue afectado por el suceso.

Figura 4. Daños en la infraestructura ferroviaria. Fuente: JST, 2 de julio de 2022

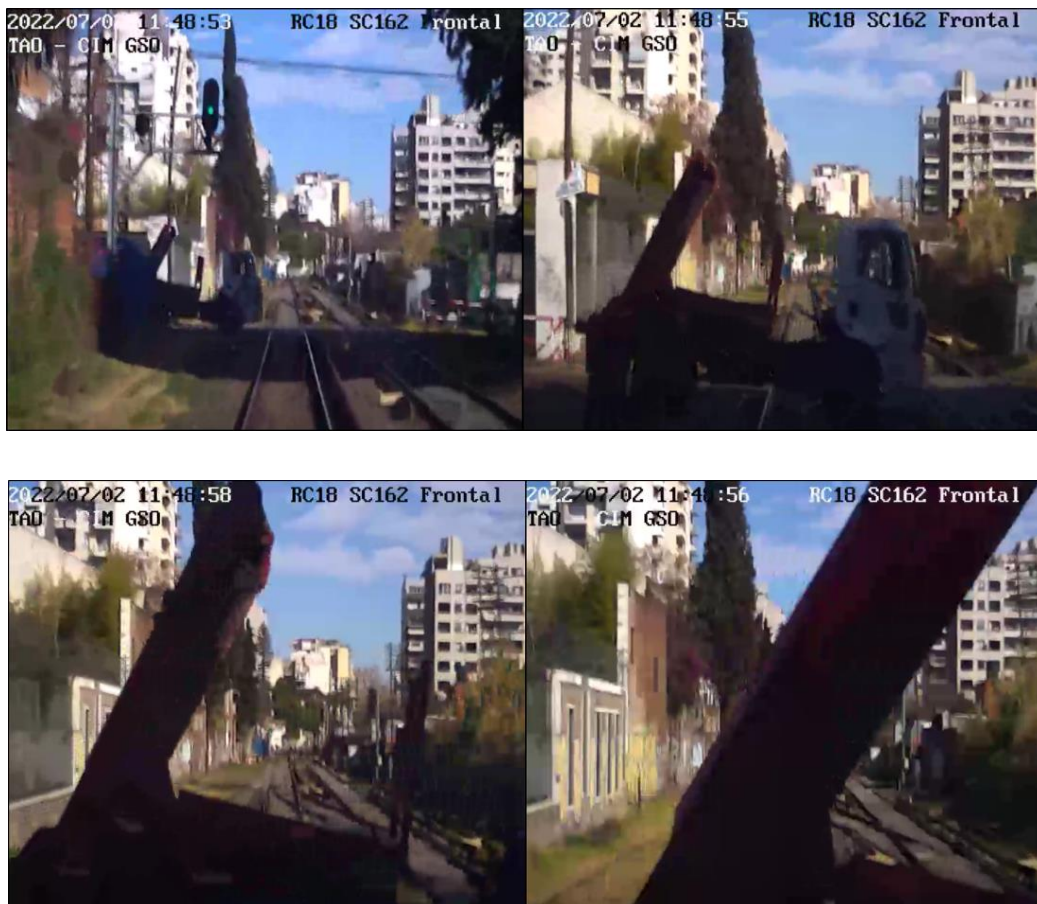
El equipo de investigación accedió de manera parcial al registrador de eventos de la formación involucrada en el suceso, específicamente, solo a los registros filmicos del tren. Al respecto, vale aclarar que estos no contenían un sistema de audio, por lo que no se pudo comprobar la utilización de la bocina. Por otro lado, tampoco se pudo determinar el momento preciso del accionamiento del sistema de frenos. En las imágenes a continuación, se muestran capturas de los momentos previos al impacto y del instante del contacto estructural entre los vehículos.

Figura 14. Imágenes del registrador de eventos. Fuente: SOFSE, 2022

De acuerdo con el itinerario de trenes de SOFSE, la velocidad máxima permitida en el tramo que va desde el kilómetro 4,700 al 4,900 es de 60 km/h. Los registros de GPS consultados por el equipo de investigación indican que la velocidad registrada para el trayecto de aproximación al PAN por parte de la formación ferroviaria involucrada fue de 62 km/h.

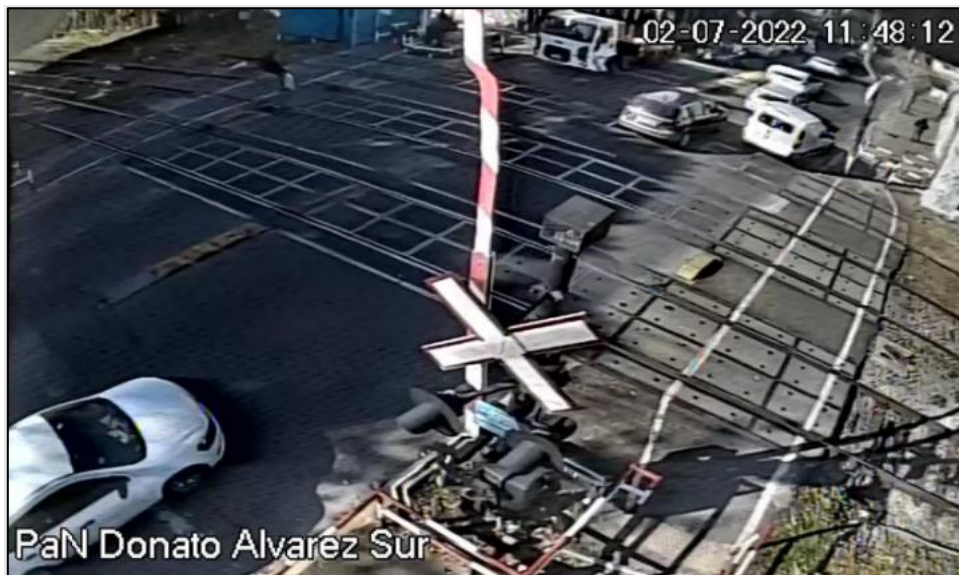
Esta investigación accedió a los registros filmicos del Centro de Monitoreo Urbano del GCBA de la secuencia del accidente, los cuales se tomaron desde distintos puntos fijos próximos al PAN. El Área de Laboratorio de la JST realizó un estudio sobre estas filmaciones con el objeto de estimar las distancias entre el frente del camión, el brazo de la barrera, la línea de detención y el primer riel sobre el que circulaba el tren involucrado en la colisión. Cabe destacar que el resultado que arrojó dicho estudio es aproximado, debido a la baja resolución en los videos, la distorsión en el lente de la cámara (ya que es un lente tipo “ojo de pez”), fluctuaciones en la parte superior de la imagen y distorsiones del tipo *jittering*, que son características de las antiguas grabaciones en formato VHS.

Figura 15. Captura de registro filmico. Fuente: Laboratorio JST, 2022

No obstante, aun teniendo en cuenta lo anterior, se pudo observar que el frente del camión se encontraba más de un metro por delante de la última línea de detención demarcada (considerando la longitud del voladizo delantero del camión). También se pudo estimar que el brazo de la barrera activa se encontraba a menos de medio metro de distancia del frente del camión en el momento en que este se hallaba detenido.

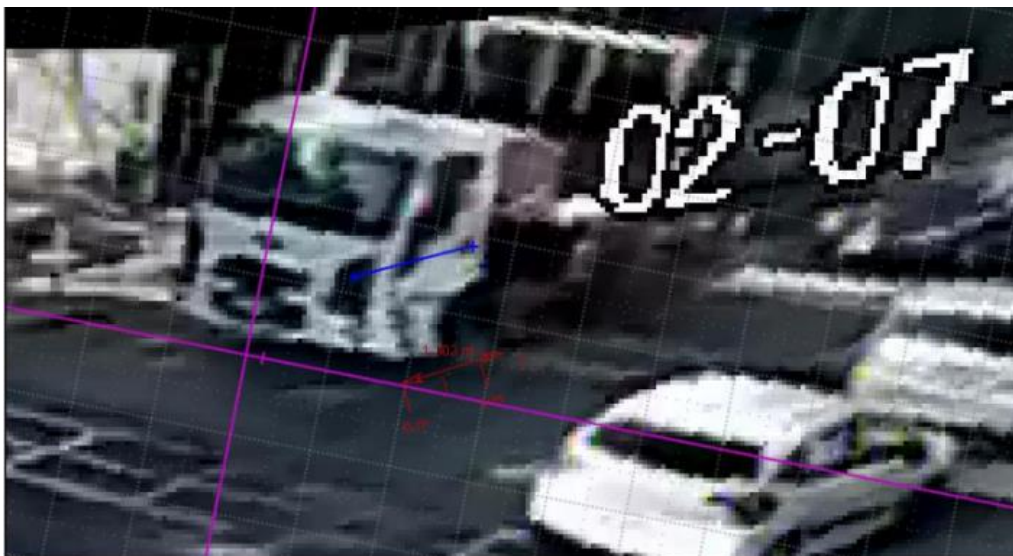
Figura 17. Distancia estimada a línea de detención (señal H.4). Fuente: Laboratorio JST, 2022

Como se observa en la Figura 16, el voladizo delantero (señalado como C) tiene una longitud similar a la distancia entre la manija de la puerta y la toma de aire del frente del camión. Estos puntos fueron tomados como referencia para calibrar la imagen nuevamente y poder medir de otra manera la distancia entre la línea de detención del asfalto y el frente del camión. La medición fue estimada tomando el centro de la primera línea marcada en el asfalto y la proyección de la sombra del paragolpes del camión. En este caso, la distancia estimada entre el frente del camión y la línea de detención dio un resultado de aproximadamente 1,3 m.

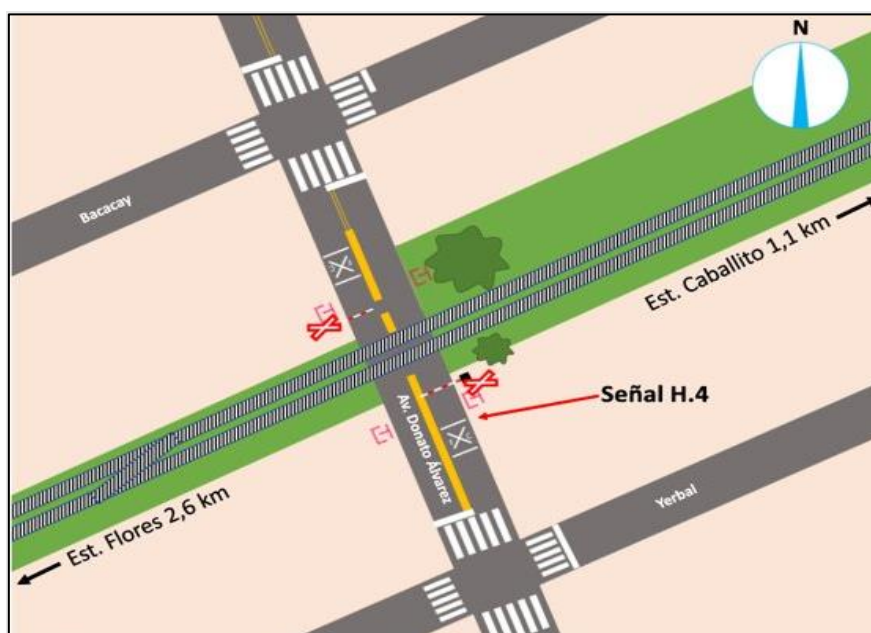
Según lo que establece el [Decreto 779/95, anexo L](#), capítulo VI —vinculado al señalamiento horizontal—, la señal H.4 es una línea de detención que debe estar ubicada al menos 5 metros antes del primer riel, y que indica la obligación de detener el vehículo de forma previa a ser transpuesta.

Figura18. Línea de detención (H.4). Fuente: croquis JST, 2022

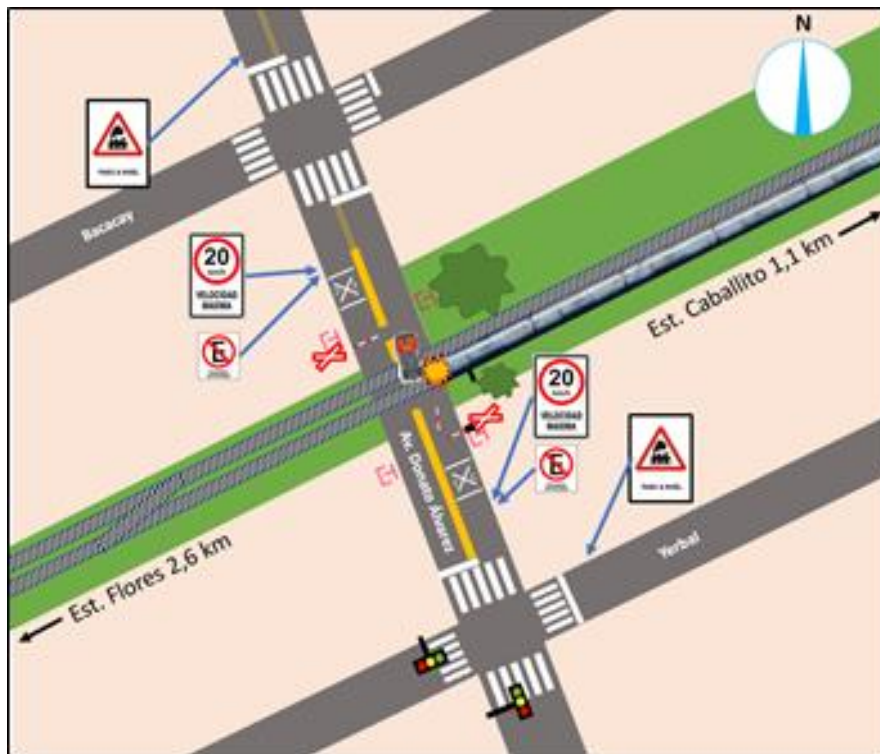
Las zonas de contacto entre los vehículos fueron el frente derecho de cabina del tren y la parte posterior derecha del camión. Como consecuencia tanto de la ubicación previa al impacto de los vehículos como de la colisión, el camión fue arrastrado con un movimiento oblicuo hacia su izquierda y cruzó al carril contrario al que circulaba. Su posición final fue sobre el laberinto de peatones sur, donde se hallaba una de las personas que sufrió lesiones como consecuencia del hecho. Por su parte, el tren se mantuvo sobre las vías férreas y se detuvo a 70 m aproximadamente, lo que es equivalente a tres vagones y medio de distancia del PAN.

Figura 19. Momento del impacto. Fuente: JST, 2022
