INFORME ANTICIPADO

Expediente: EX-2022-78689953- -APN-JST#MTR

Título: Colisión en PAN entre tren 3204 y camión atmosférico AC087VA, en calle Remolcador Liao Liao, Bariloche, Río Negro

Fecha del suceso: 27 de julio de 2022 a las 16:44 (UTC)

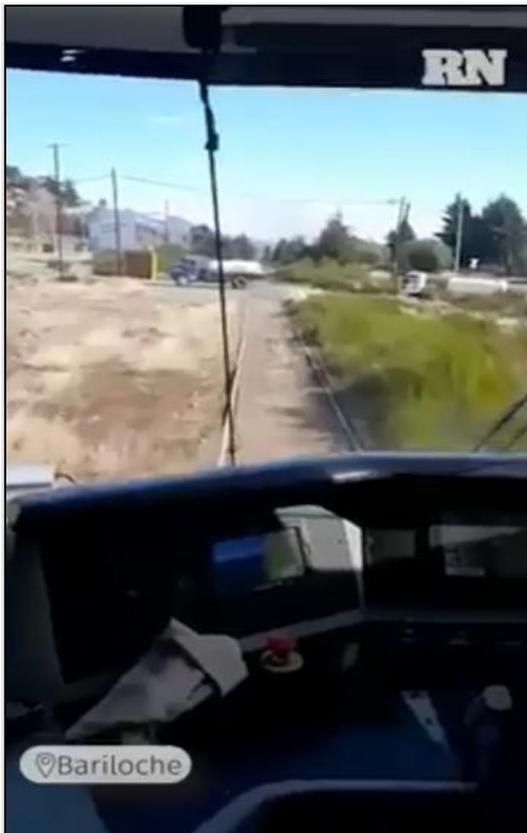
Figura 1. Imagen desde la formación ferroviaria, previo a la colisión
Fuente: material obtenido en el relevamiento de campo JST, 2022.

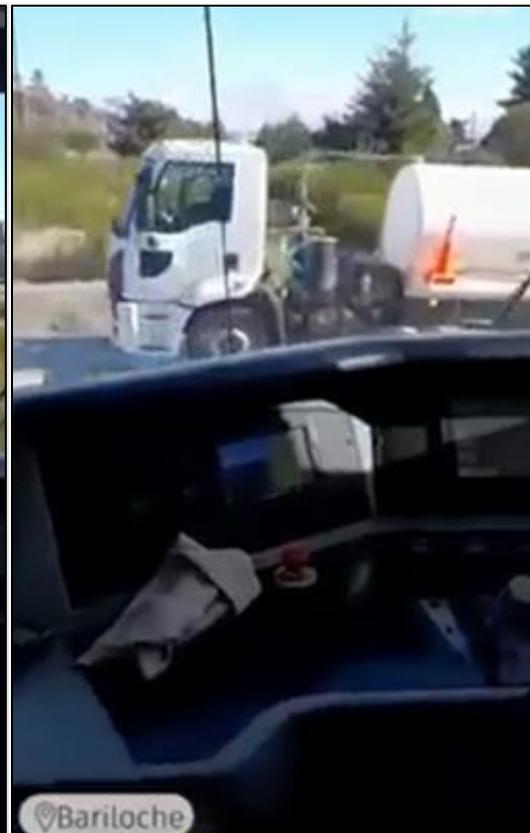
Figura 2. Imagen desde la formación ferroviaria, previo a la colisión. Fuente: material obtenido en el relevamiento de campo JST, 202

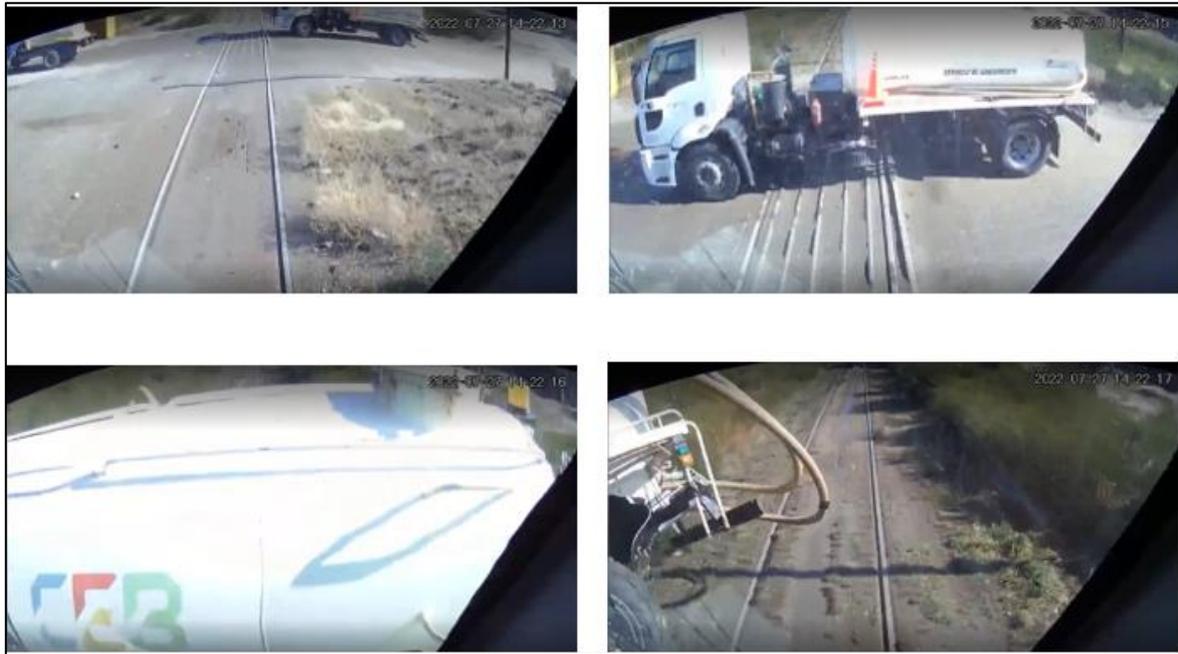
Figura 3. Secuencia de la colisión

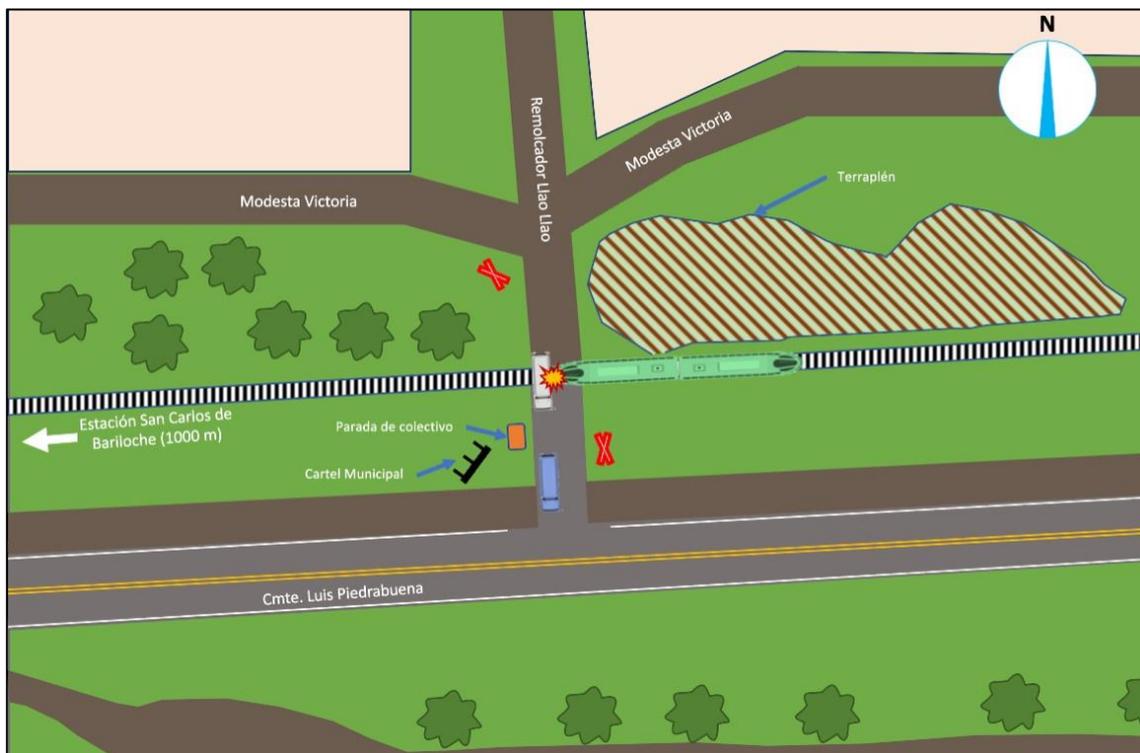
Figura 4. Croquis del momento de colisión

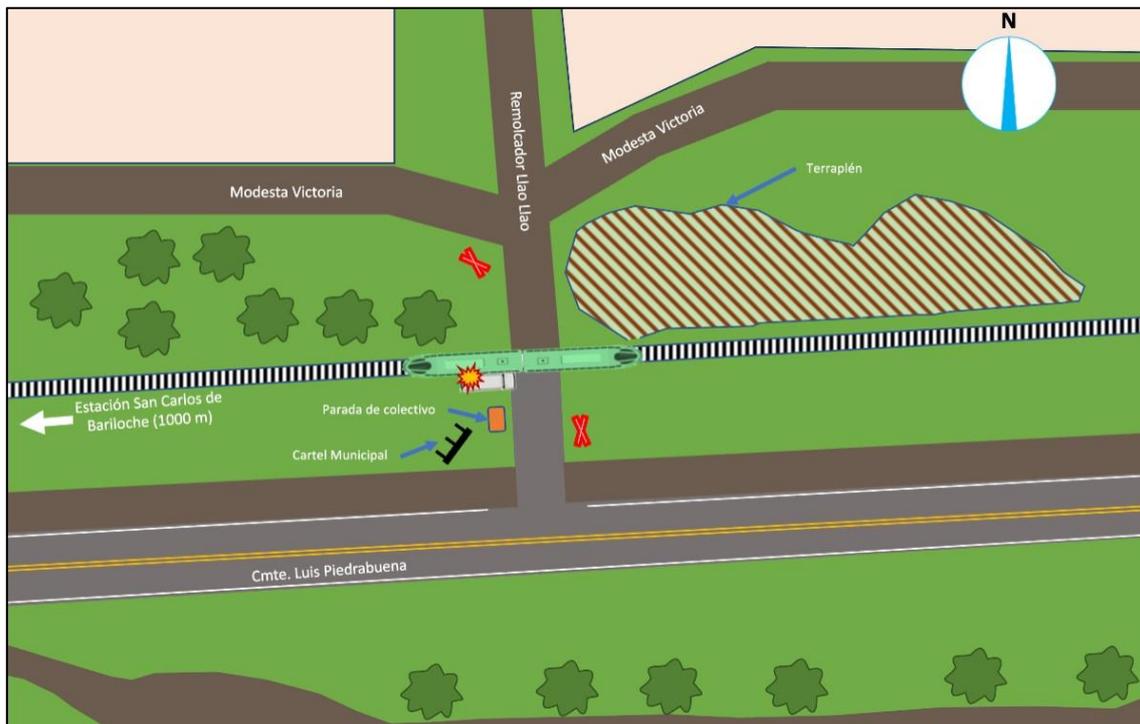
Figura 5. Posición final de los vehículos

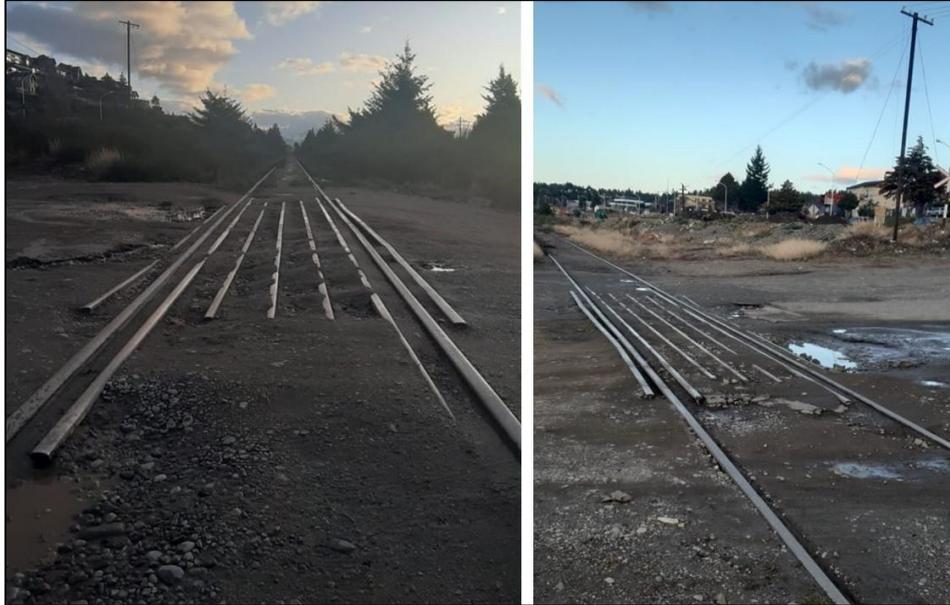
- Desde la Ruta Provincial 237 (Comandante Luis Piedrabuena - 12 de octubre) hasta el cruce con las vías, la calzada de asfalto se encuentra con baches e irregularidades, que impiden el óptimo drenaje cuando ocurren precipitaciones. Los laterales de la calzada son irregulares, con tierra y vegetación lindante que obstaculiza la visión. Estas condiciones afectan directamente a la seguridad

vial. Al transponer el PAN la calzada es de ripio, y en esta también se encuentran baches.

Figura 7. Asfalto en el cruce ferroviario

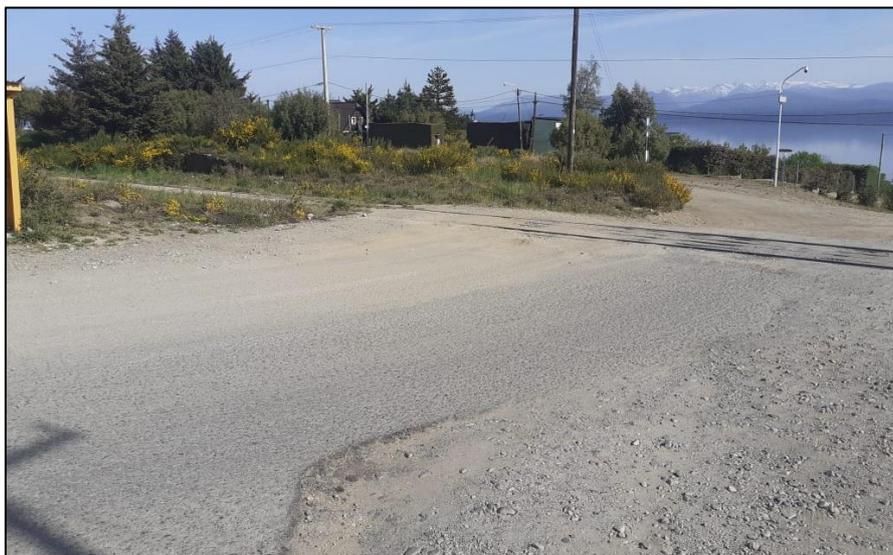
- No se observó la línea de detención de los vehículos fija a 5 m del primer riel ni tampoco la zona de frenado sobre la calzada de asfalto.

Figura 8. Calzada de asfalto hasta el cruce de las vías

Adecuar la señalización pasiva según Resolución SETOP 7/81.

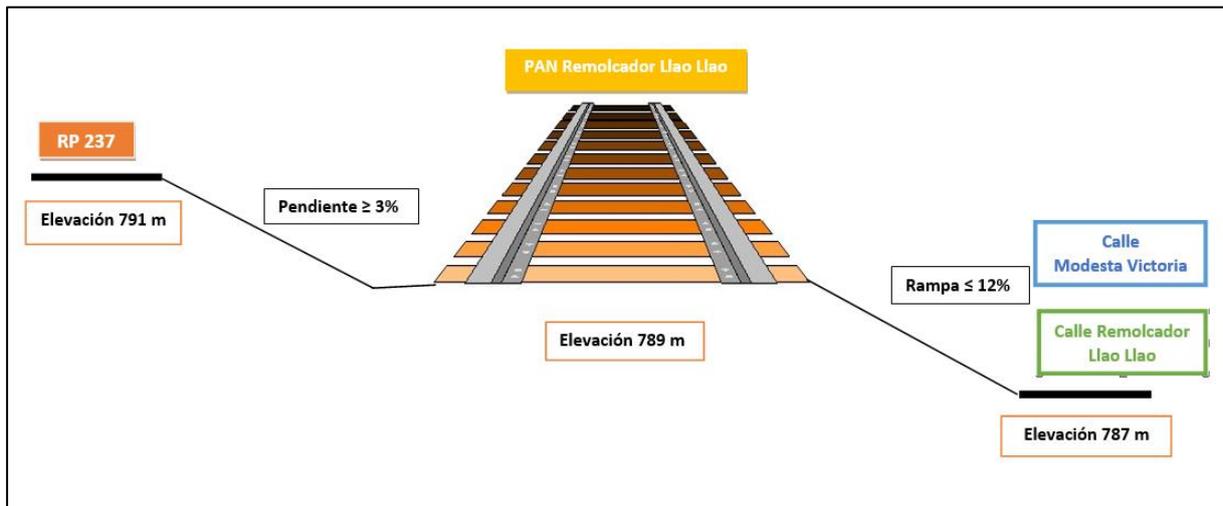
- Desde la Ruta 237, la pendiente vial en bajada de la calzada presenta un porcentaje mayor al 3 %.
- Se presenta una rampa en subida en la calzada desde las calles Modesta Victoria y Remolcador Llao Llao, que es menor al 12 %.

Figura 9. Perfil de elevación

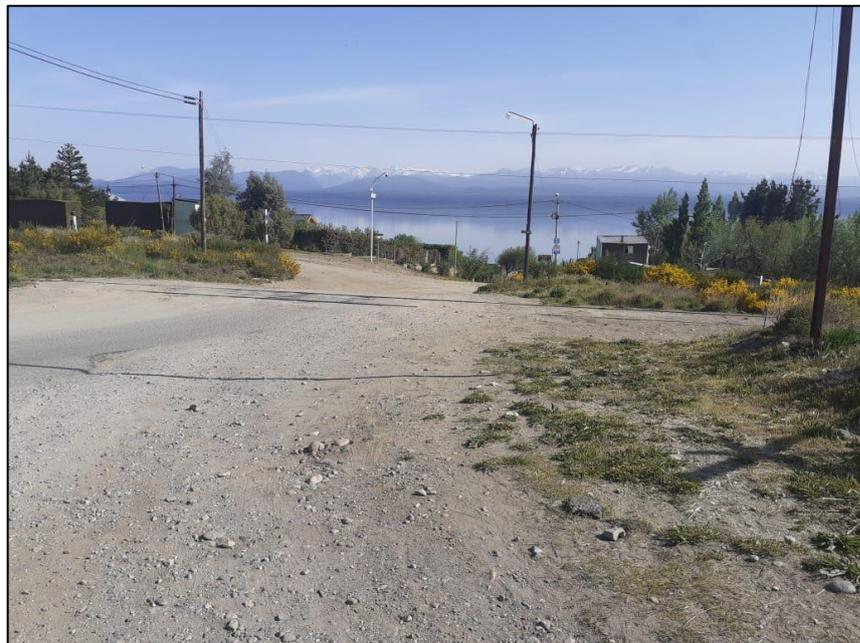
Figura 10. Pendiente del camino vial

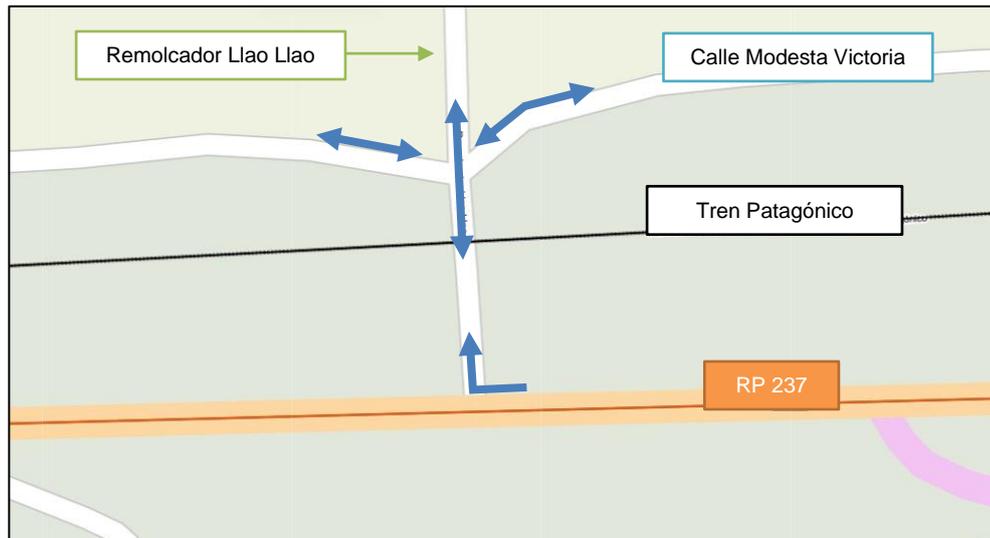
- La calzada vehicular tiene sentido doble, con circulación ascendente y descendente. El ancho de la calzada es de 11 metros y la distancia de detención hasta la primera calle, desde la línea de detención —tanto izquierda como derecha—, es de 21 metros. En ambos lados, la vegetación impide la correcta visibilidad de la vía.

Figura 11. Sentido de circulación vehicular

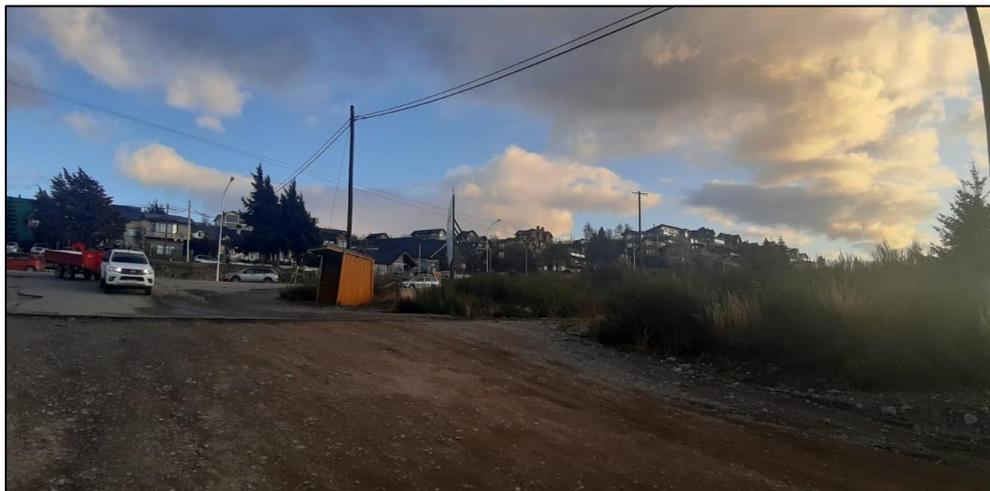
Figura 12. Visibilidad limitada por la casilla y la vegetación

Garantizar que el cruce ferroviario del paso a nivel de Remolcador Llao Llao se encuentre libre de obstáculos visuales, y que cumpla lo establecido en la normativa SETOP 7/81.

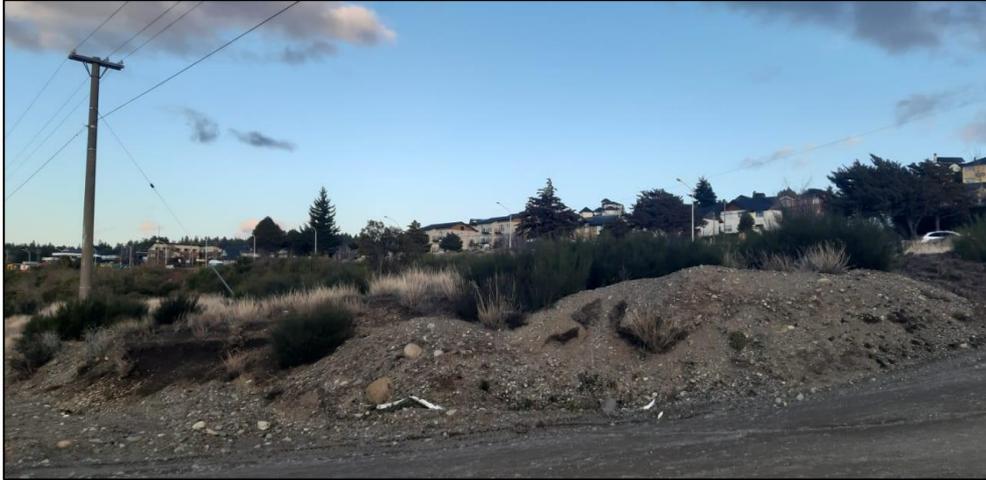
- Sobre el lado izquierdo del PAN, en sentido de la Ruta 237, se encuentra un montículo que representa un obstáculo para la visión.

Figura 13. Montículo de tierra sobre el lado izquierdo, visibilidad limitada sentido norte - sur

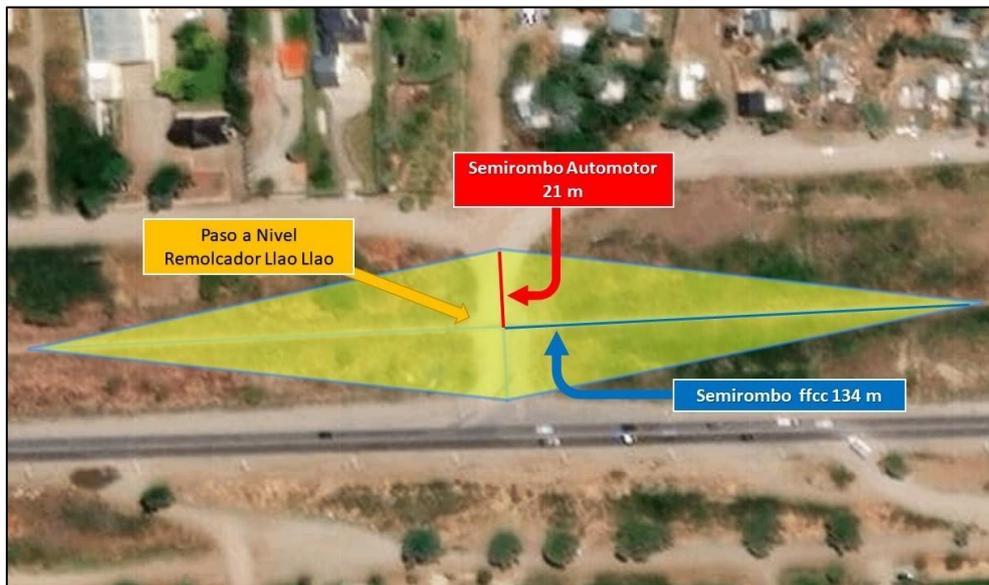
Figura 14. Rombo de visibilidad requerido, según Resolución SETOP 7/81

El equipo de investigación identificó dos condiciones de visibilidad en divergencia con la [Resolución SETOP 7/81](#)

- Existen obstáculos permanentes y/o transitorios a la visión sobre el plano de observación.
- La calle que cruza al ferrocarril o las que la intersecan antes del cruce no tienen semáforos para regulación del tránsito vial. (Resolución SETOP 7/81, artículo 5.2.3.3)

La normativa establece que basta con una sola condición de visibilidad incumplida para que se considere que el PAN no posee visibilidad suficiente.

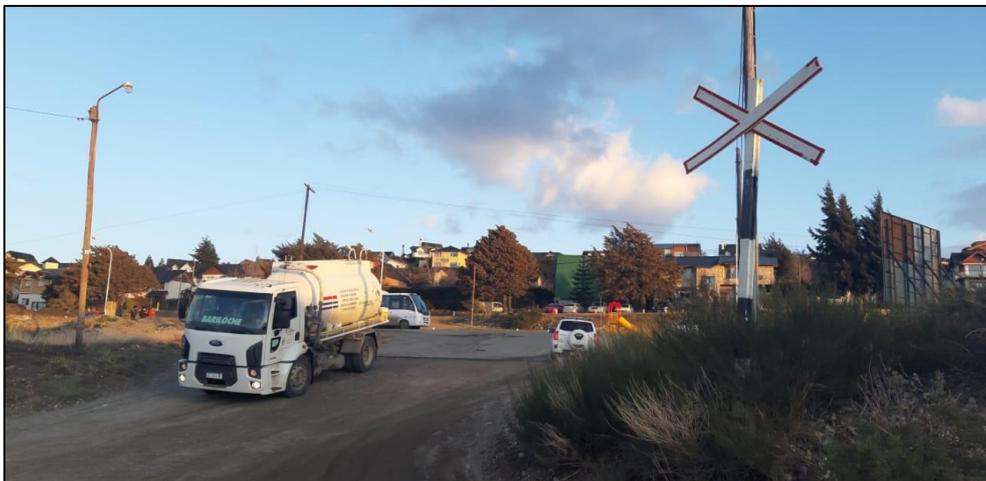
- El PAN del accidente de la calle Remolcador Llao Llao no cuenta con sistema de barreras automáticas ni con señales fonoluminosas. Tampoco cuenta con señalización pasiva horizontal, y la señalización pasiva vertical se encuentra incompleta, ya que evidencia solo la presencia de la cruz de San Andrés. La investigación se encuentra analizando la obligatoriedad de la señalización activa según la [Resolución de la Secretaría de Estado de Transporte y Obras Públicas \(SETOP\) 7/81](#).

En la calle Remolcador Llao Llao, se comprobó la presencia de la Cruz de San Andrés en ambos sentidos de circulación.

Figura 15. Cruz de San Andrés

Adecuar la señalización pasiva según Resolución SETOP 7/81.

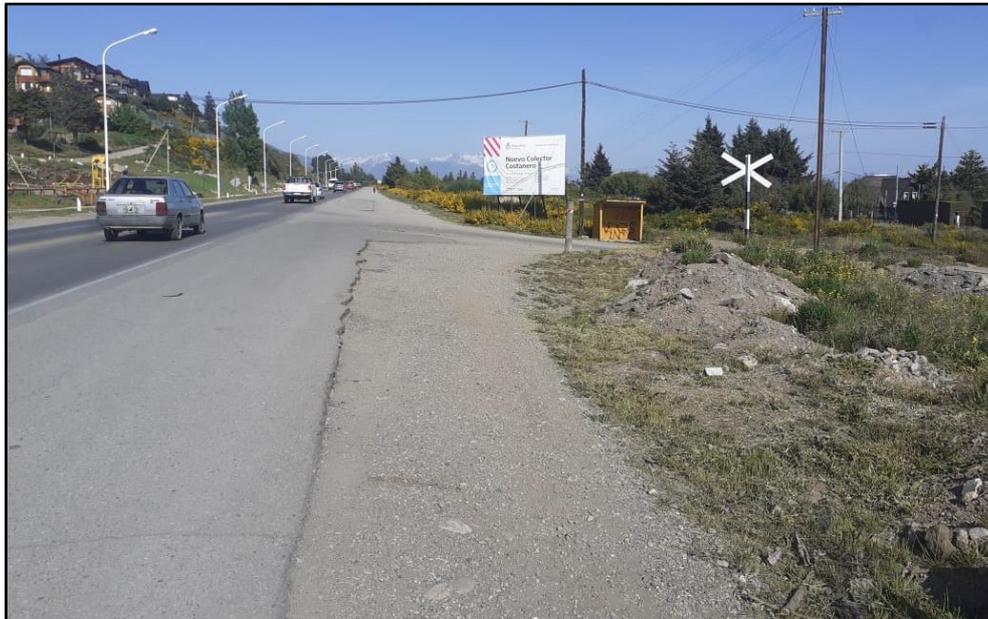
No se evidenció señalización pasiva complementaria sobre la ruta provincial durante la observación de campo, como, por ejemplo, la de aviso de encrucijada con cruce ferroviario en giro. Cabe destacar que, si bien estas señalizaciones complementarias

Figura 16. Ruta Provincial 237, metros antes de la intersección con la calle Remolcador Llao Llao

Incluir señalización pasiva complementaria en toda la zona circundante a la traza ferroviaria, que informe a la comunidad sobre la circulación activa del tren (según artículo 1.4, SETOP 7/81).
