INFORME BÁSICO

ID	FECHA	HORA LOCAL	HORA UTC
EX-2022-78689953- -APN-JST#MTR	27/7/2022	13:44	16:44

LUGAR Y FECHA DEL SUCESO	
Provincia	Río Negro
Localidad/barrio	Barrio INTA - San Carlos de Bariloche
Calle y altura/intersección	Paso a nivel (PAN) de calle Remolcador Llao Llao (Progresiva km 825,00 desde Viedma – Línea Gral. Roca)
Coordenadas geográficas	41° 7'46.86''S 71° 15'44.44''W

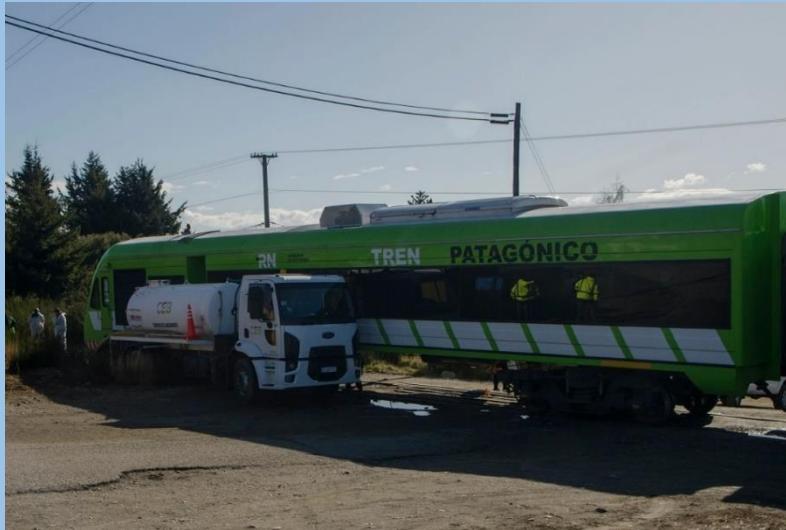
Figura 1. Posición final de los vehículos tras la colisión.

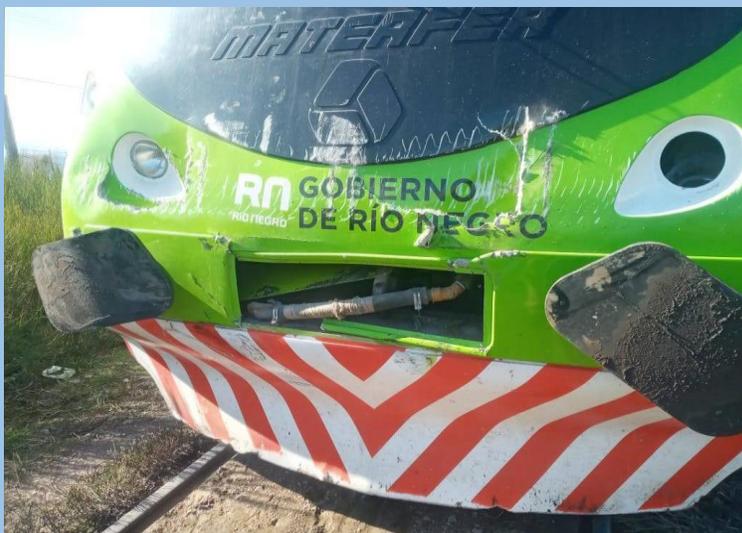
VEHÍCULO - FORMACIÓN FERROVIARIA	
Tipo de tracción	Coche motor diésel eléctrico
Material rodante	Dupla Coche motor
Servicio N.º	3204
Formación	CM01 – CR01
Marca y modelo	Materfer
N.º de serie	1001
Operador	Tren Patagónico SA
Origen/Destino	S.C. Bariloche/ S.C. Bariloche
Servicio tipo	Pasajeros (prueba de funcionamiento)
Daño	Leves en sector frontal (rotura de fibra de vidrio, luces, tapa de gancho, manga y paragolpes girados)

Figura 2. Daños en el sector frontal de la cabina del conductor.
