INFORME PROVISIONAL

Expediente: EX-2022-78689953- -APN-JST#MTR

Título: Colisión en paso a nivel entre tren 3204 y camión atmosférico AC087VA, en calle Remolcador Llao Llao, Bariloche, Río Negro

Fecha del suceso: 27 de julio de 2022 a las 16:44 (UTC)

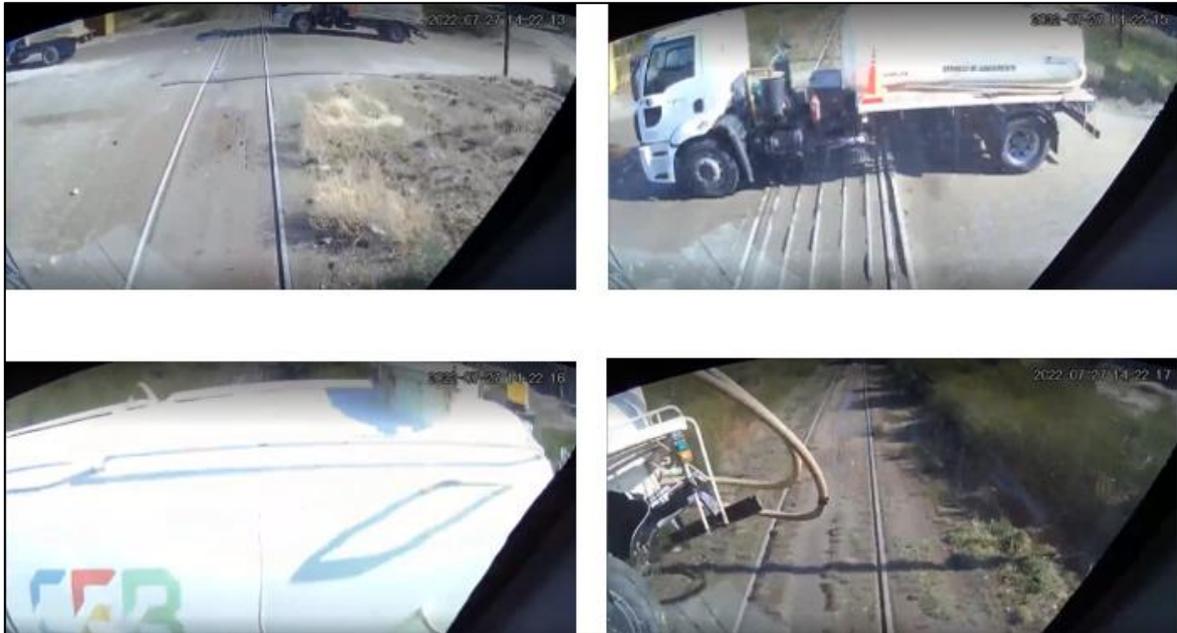
Figura 3. Secuencia de la colisión

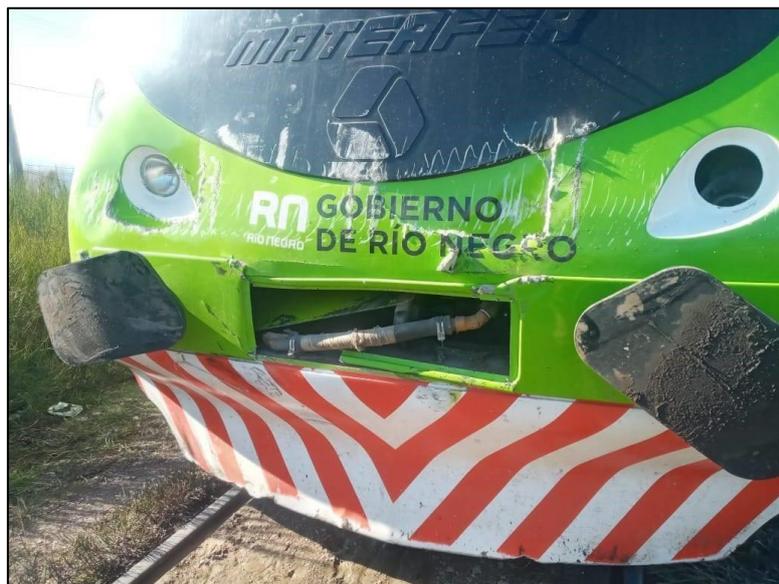
El equipo de investigación constató visualmente rotura de fibra de vidrio en el frente de la cabina titular del coche motor. Asimismo, se encontraron luces, tapa de gancho, manga y paragolpes girados; el material tractivo quedó sujeto a revisión.

Figura 6. Daños en el sector frontal de la cabina del conductor. Fuente: [TN](#), 28 de julio de 2022

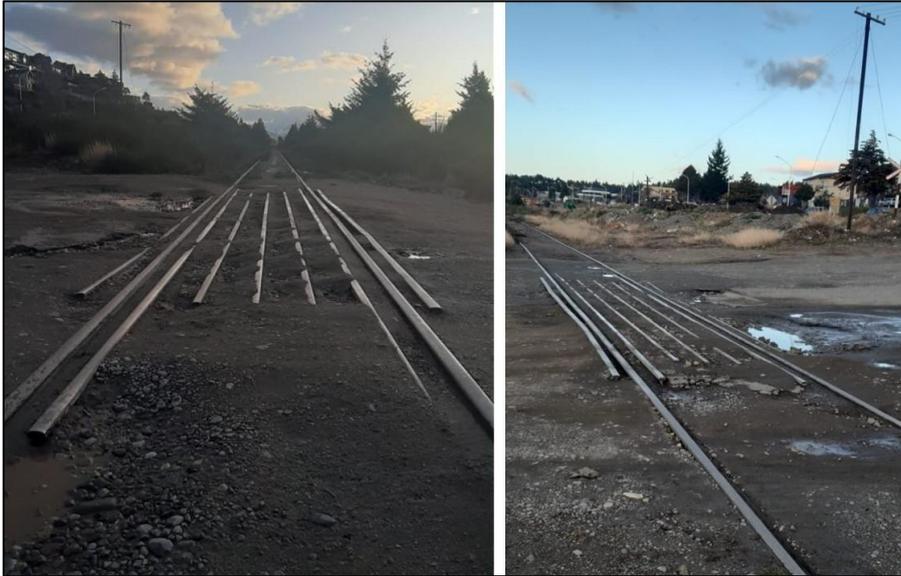
- Desde la Ruta Provincial 237 (Comandante Luis Piedrabuena - 1- de octubre) hasta el cruce con las vías, la calzada de asfalto se encuentra con baches e irregularidades, que impiden el óptimo drenaje cuando ocurren precipitaciones. Los laterales de la calzada son irregulares, con tierra y vegetación lindante que

obstaculiza la visión. Estas condiciones afectan directamente a la seguridad vial. Al transponer el PAN, la calzada es de ripio, y en esta también se encuentran baches.

Figura 8. Asfalto en el cruce ferroviario. Fuente: relevamiento de campo JST, 2022

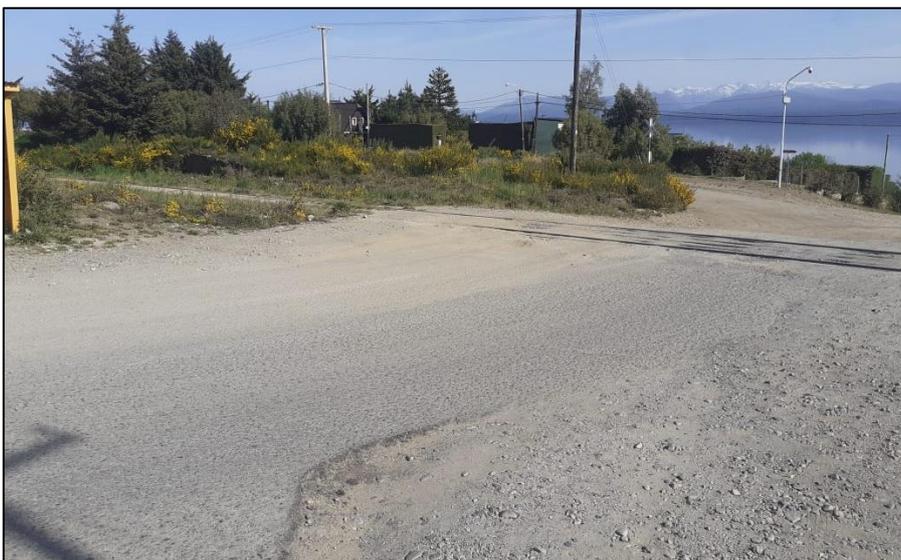
- No se observó la línea de detención de los vehículos, que debe estar fija y a 5 m del primer riel, así como tampoco la zona de frenado sobre la calzada de asfalto.

Figura 9. Calzada de asfalto hasta el cruce de las vías. Fuente: relevamiento de campo JST, 2022

Adecuar la señalización pasiva según Resolución SETOP 7/81.

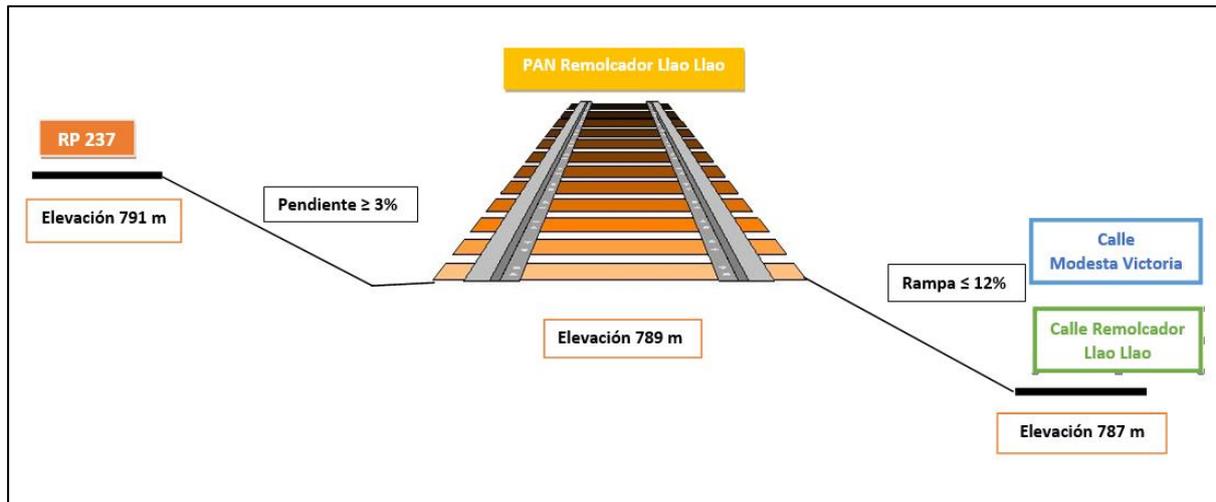
- Desde la Ruta Provincial 237, la pendiente vial en bajada de la calzada presenta un porcentaje mayor al 3 % de elevación.
- Se relevó una rampa en subida en la calzada desde las calles Modesta Victoria y Remolcador Llao Llao, que representa un porcentaje menor al 12 % de elevación.

Figura 10. Perfil de elevación. Fuente. Elaboración propia JST, 2022

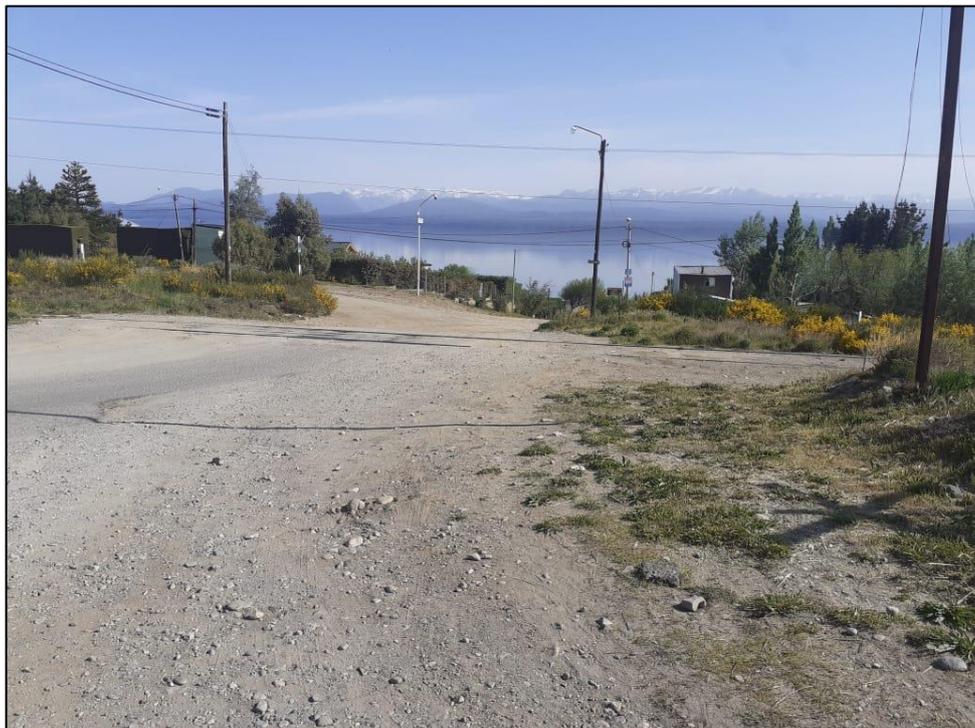
Figura 11. Pendiente del camino vial. Fuente: relevamiento de campo, JST, 2022

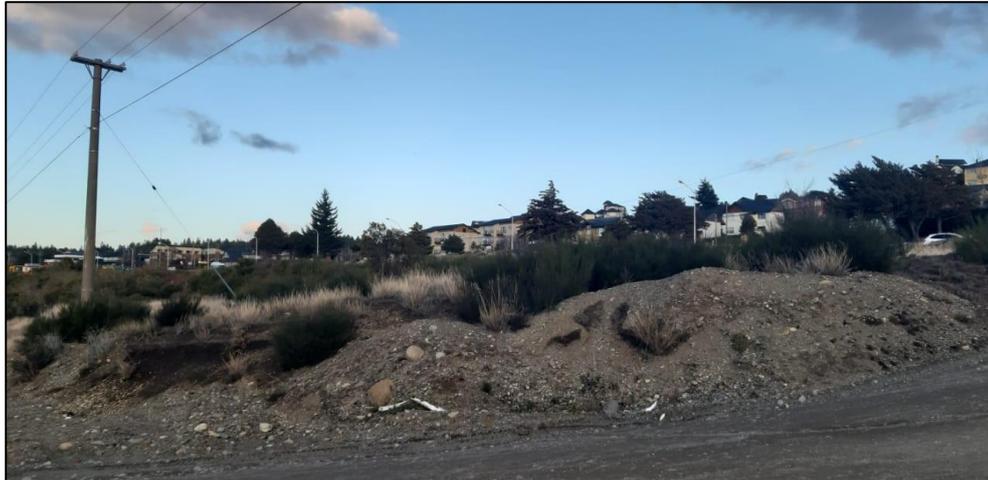
- Sobre el lado izquierdo del PAN, en sentido de la Ruta 237, se encuentra un montículo que representa un obstáculo para la visión.

Figura 14. Montículo de tierra sobre el lado izquierdo, visibilidad limitada sentido norte - sur

El equipo de investigación identificó una condición de visibilidad en divergencia con la [Resolución SETOP 7/81](#), ya que existen obstáculos permanentes y/o transitorios a la visión sobre el plano de observación. La normativa establece que todas las condiciones de visibilidad deben estar cumplidas para que se considere que el PAN posee visibilidad suficiente.

Garantizar que el cruce ferroviario del paso a nivel de Remolcador Llao Llao se encuentre libre de obstáculos visuales, y que cumpla lo establecido en la normativa SETOP 7/81.

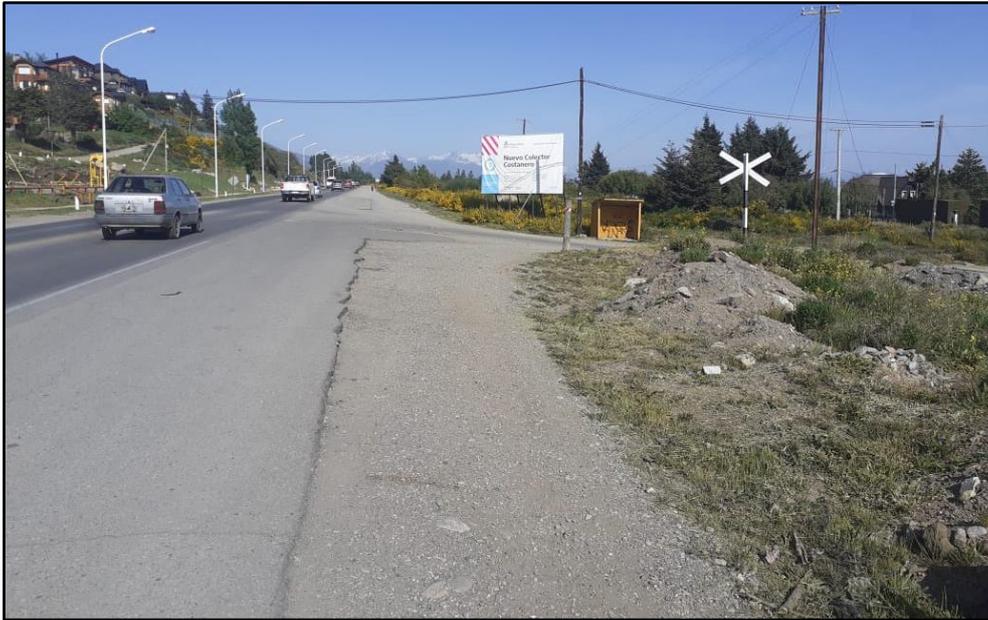
No se evidenció señalización pasiva complementaria sobre la ruta provincial durante la observación de campo, como, por ejemplo, la de aviso de encrucijada con cruce ferroviario en giro. Cabe destacar que, si bien estas señalizaciones complementarias no son defensas obligatorias, el artículo 1.4 de la SETOP 7/81 señala que “se podrán aplicar soluciones más seguras que las fijadas como exigencia mínima, necesaria y suficiente”.

Figura 17. Ruta Provincial 237, metros antes de la intersección con la calle Remolcador Liao Liao

Adecuar la señalización pasiva según Resolución SETOP 7/81.

Incluir señalización pasiva complementaria en toda la zona circundante a la traza ferroviaria, que informe a la comunidad sobre la circulación activa del tren (según artículo 1.4, SETOP 7/81).
