# INFORME DE SEGURIDAD OPERACIONAL

Título: Colisión en paso a nivel entre tren 3204 y camión atmosférico AC087VA, en calle Remolcador Llao Llao, Bariloche, Río Negro

Fecha y hora del suceso: 27 de julio de 2022 a las 16:44 (UTC)

Junta de Seguridad en el Transporte

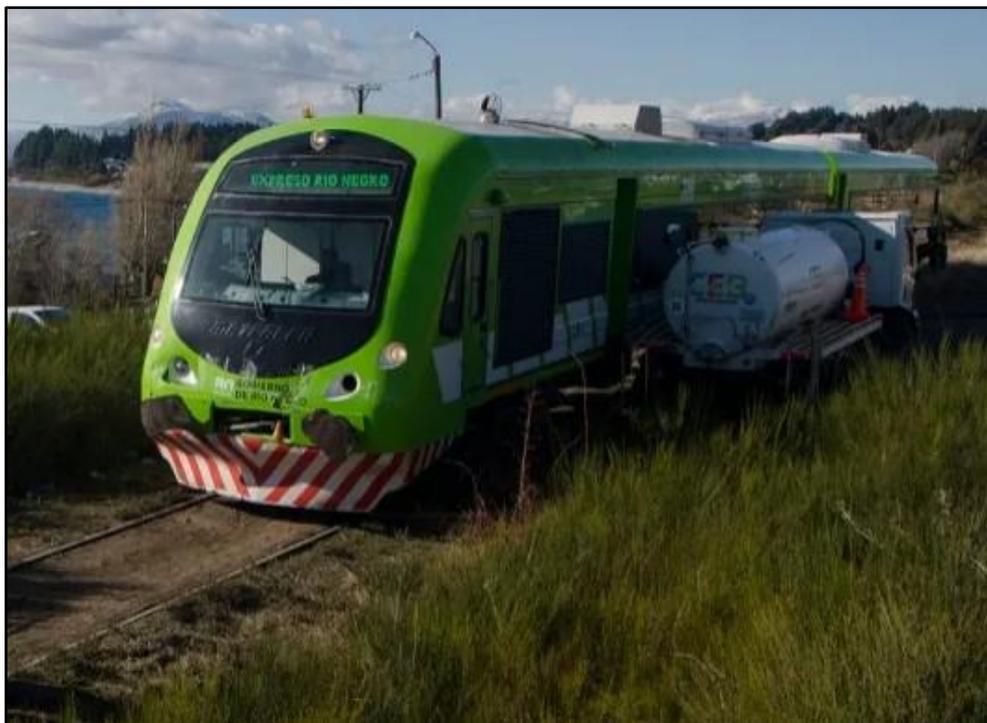
Como resultado del suceso, el tren sufrió la rotura de la parte baja frontal de la cabina titular del coche motor, mientras que el camión atmosférico recibió daños leves en el sector medio y posterior izquierdo. Se registró una persona con lesiones leves.

Figura 1. Posiciones finales de los vehículos. Fuente: diario [Río Negro](#), 27 de julio de 2022. Edición de la JST, 2023

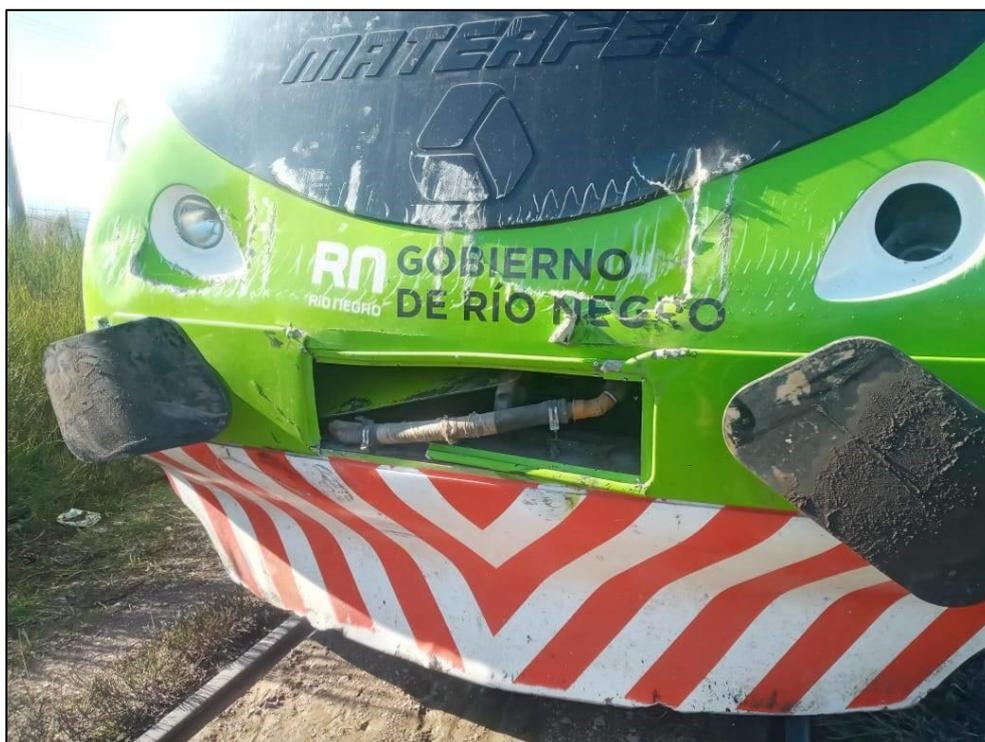
El equipo de investigación constató visualmente una rotura en la parte frontal de la cabina titular del coche motor. Asimismo, se registraron luces de banquina desprendidas del soporte. El paragolpes izquierdo en sentido de marcha estaba girado, mientras que el carenado de fibra de vidrio se hallaba rajado y sin daños mayores, según lo informado en el registro remitido por el supervisor de mecánica de TPSA.

Figura 2. Daños en el sector frontal de la cabina del conductor. Fuente: [TN](#), 28 de julio de 2022

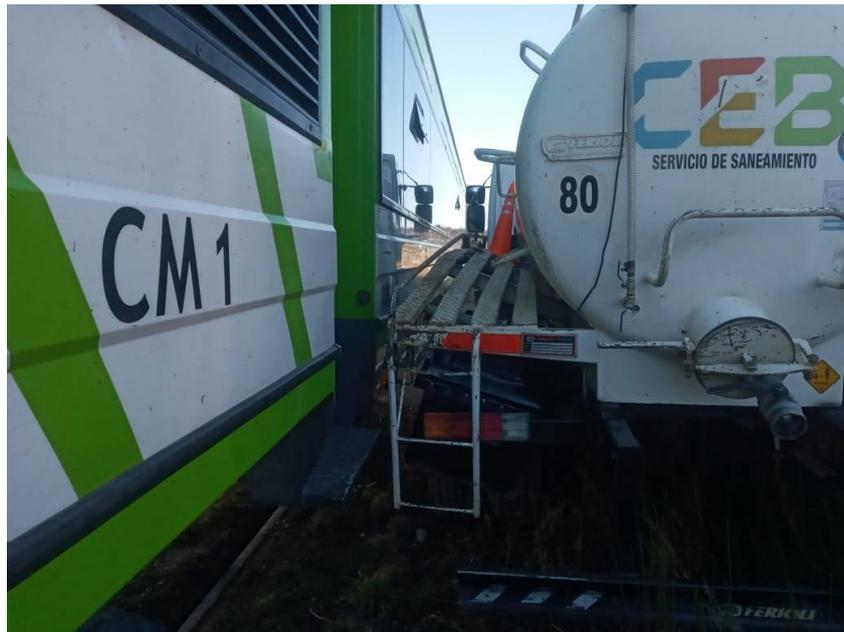
- Deformación y leve plegamiento de chapas del lateral izquierdo del chasis de derecha a izquierda y hacia arriba, con rotura de guardabarros trasero izquierdo.
- Deformación en el tercio medio del lateral izquierdo del chasis del camión.

Figura 3. Deformación y leve plegamiento de chapas del lateral izquierdo del chasis. Fuente: portal [bariloche2000](https://bariloche2000.com.ar/), 27 de julio de 2022

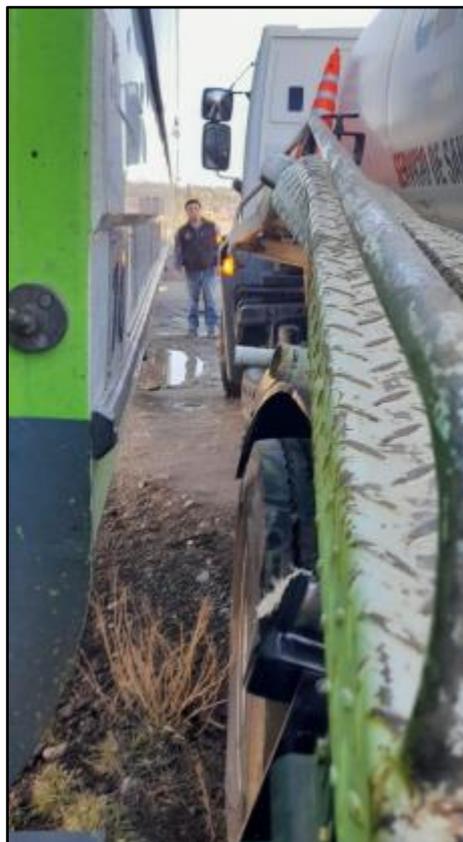
Figura 4. Deformación en el tercio medio del lateral izquierdo del chasis. Fuente: JST, relevamiento de campo, 2022

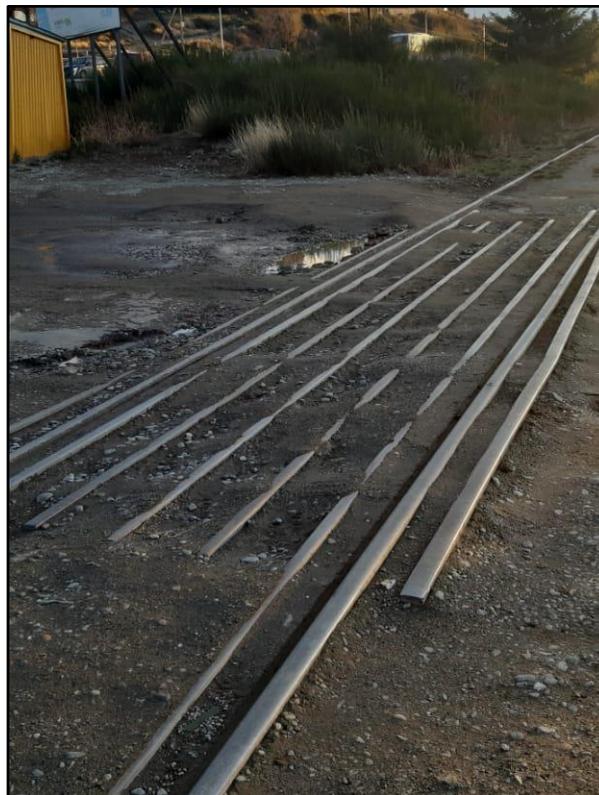
Desde la Ruta Provincial 237 (Comandante Luis Piedrabuena - 12 de octubre) hasta el cruce con las vías, la calzada de asfalto se encontró con baches e irregularidades que impedían una correcta circulación y drenaje en caso de precipitaciones. Los laterales de la calzada eran irregulares, con tierra y vegetación lindante que obstaculizaba la visión para ambas unidades. Estas condiciones afectaban directamente a la circulación y presentaban un riesgo a la seguridad vial. Al transponer el PAN de norte a sur, es decir, desde la Ruta Provincial 37 en sentido al barrio INTA, se registró una calzada de ripio y de conformación irregular.

Figura 7. Calzada en mal estado con baches cercanos a la vía, calle Llao Llao. Fuente: JST, julio de 2022, primer relevamiento de campo (día del suceso)

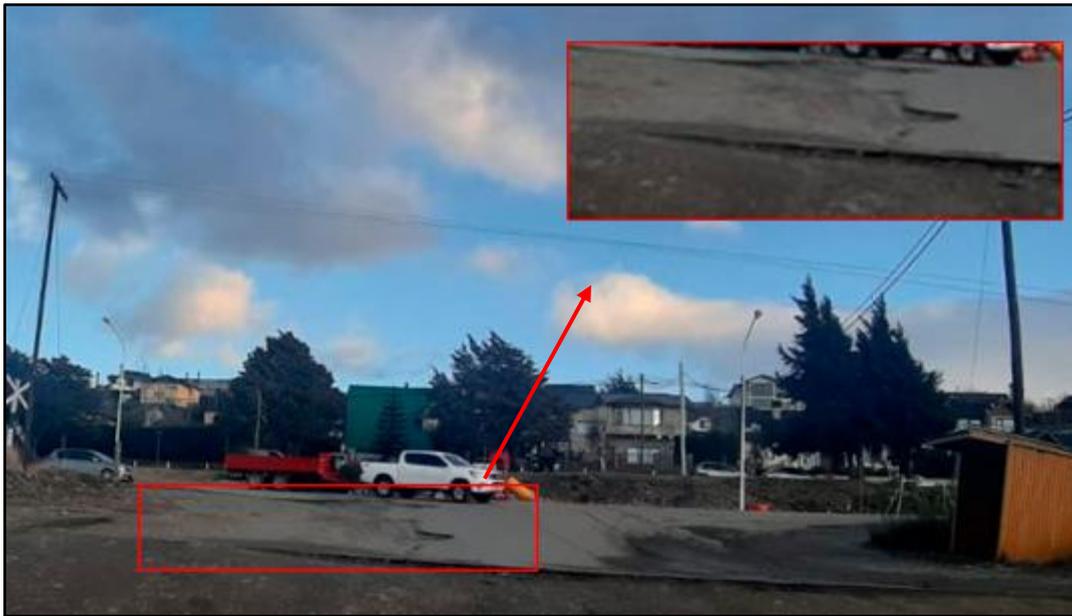
Figura 8. Irregularidades en la calzada de asfalto con desprendimiento de material de los bordes (detalle en recuadro rojo), calle Llao Llao

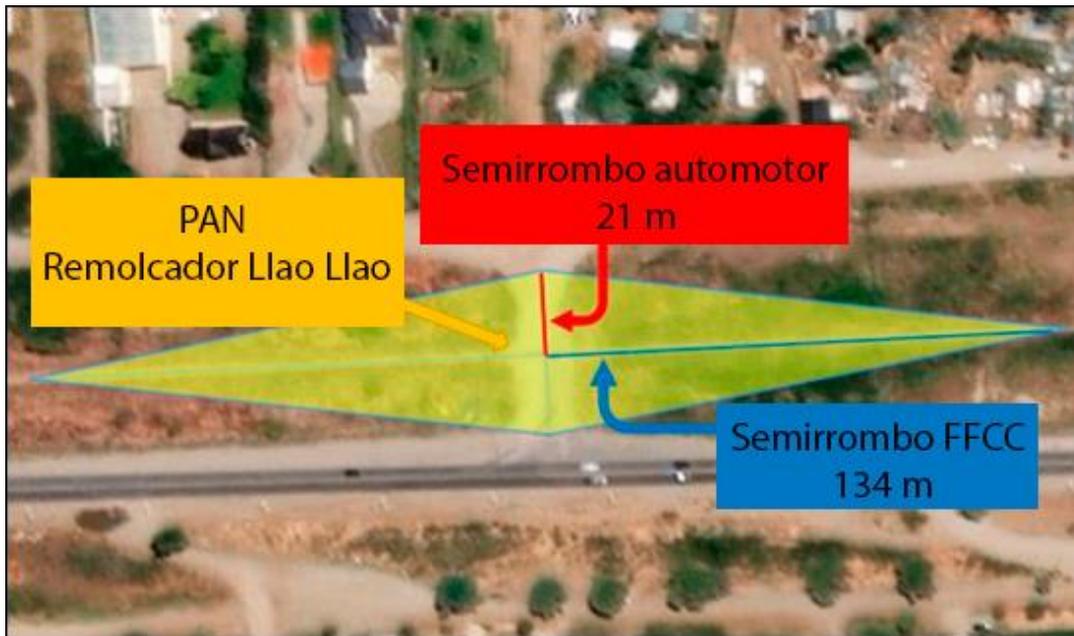
Figura 10. Rombo de visibilidad requerido según Resolución SETOP 7/81. Fuente: JST, relevamientos de campo de julio 2022 y enero 2023

En los relevamientos de campo de julio de 2022 y enero de 2023 se constató una condición de visibilidad en divergencia con la [Resolución SETOP 7/81](#), ya que se identificaron dentro del rombo montículos de tierra y piedra, una garita para la parada del colectivo, un cartel publicitario, árboles y vegetación. Esto se encuentra en divergencia con el apartado de la normativa que indica lo siguiente: “Se determina satisfactoria la visibilidad si: (...) d) No existen obstáculos permanentes a la visión sobre el plano de observación y si tampoco los habrá transitorios por razones de uso del área” (Resolución SETOP 7/81, 5.2.3.3, inc. d).

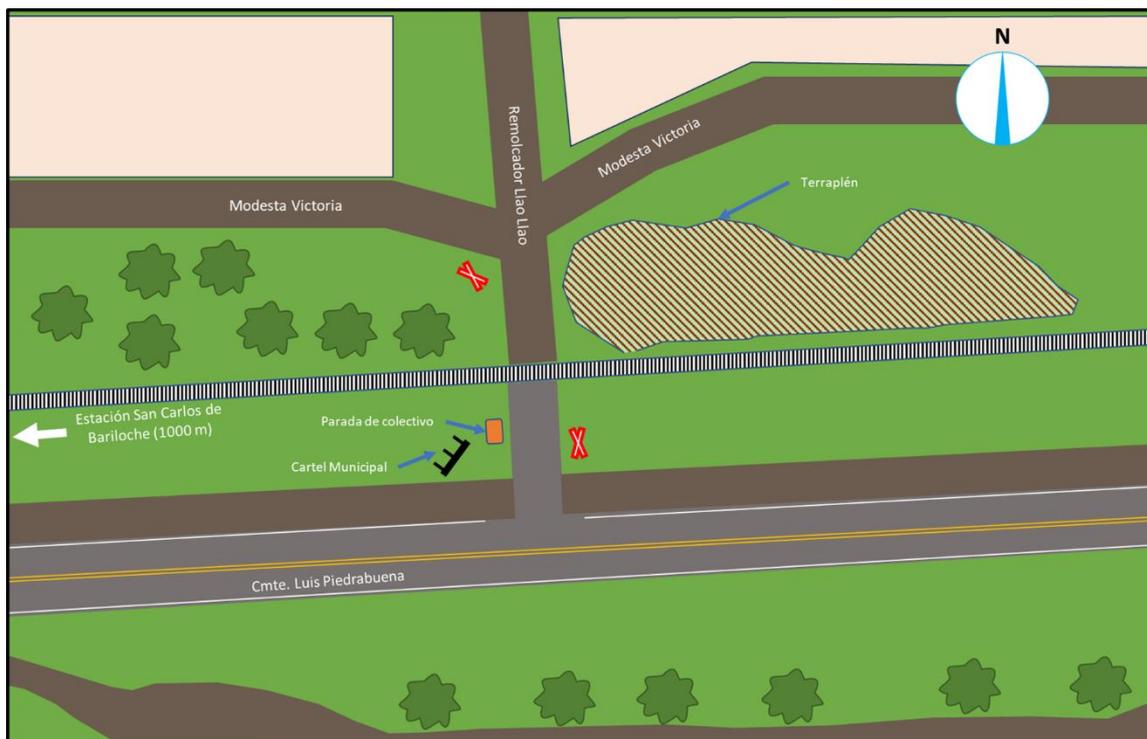
Figura 11. Obstáculos a la visión en el PAN, relevados durante las primeras visitas a campo

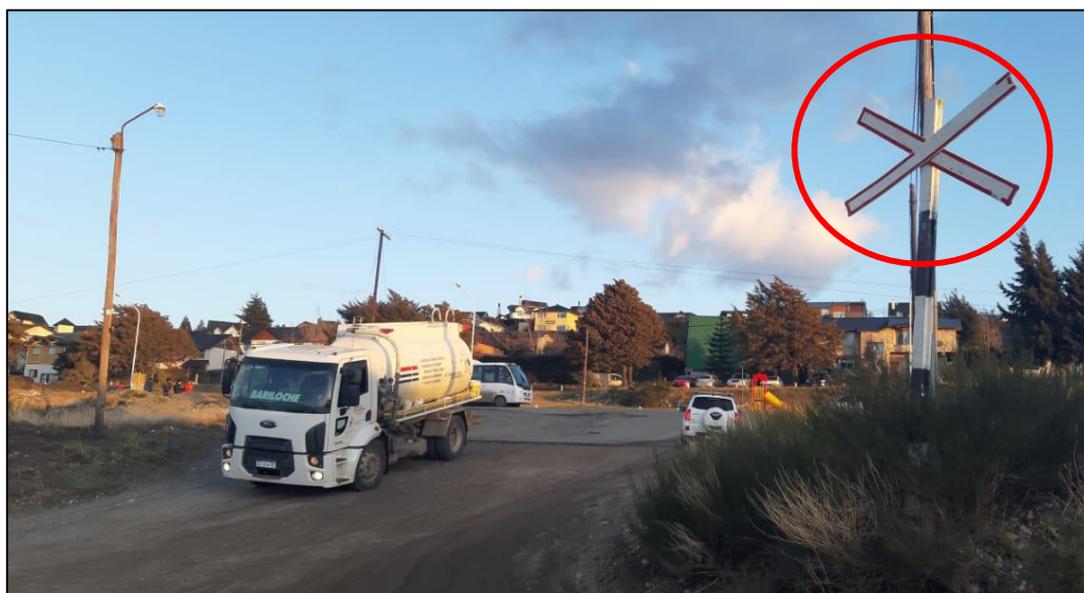
Figura 12. Cruz de San Andrés en la calle Modesta Victoria. Fuente: JST, relevamiento de julio 2022

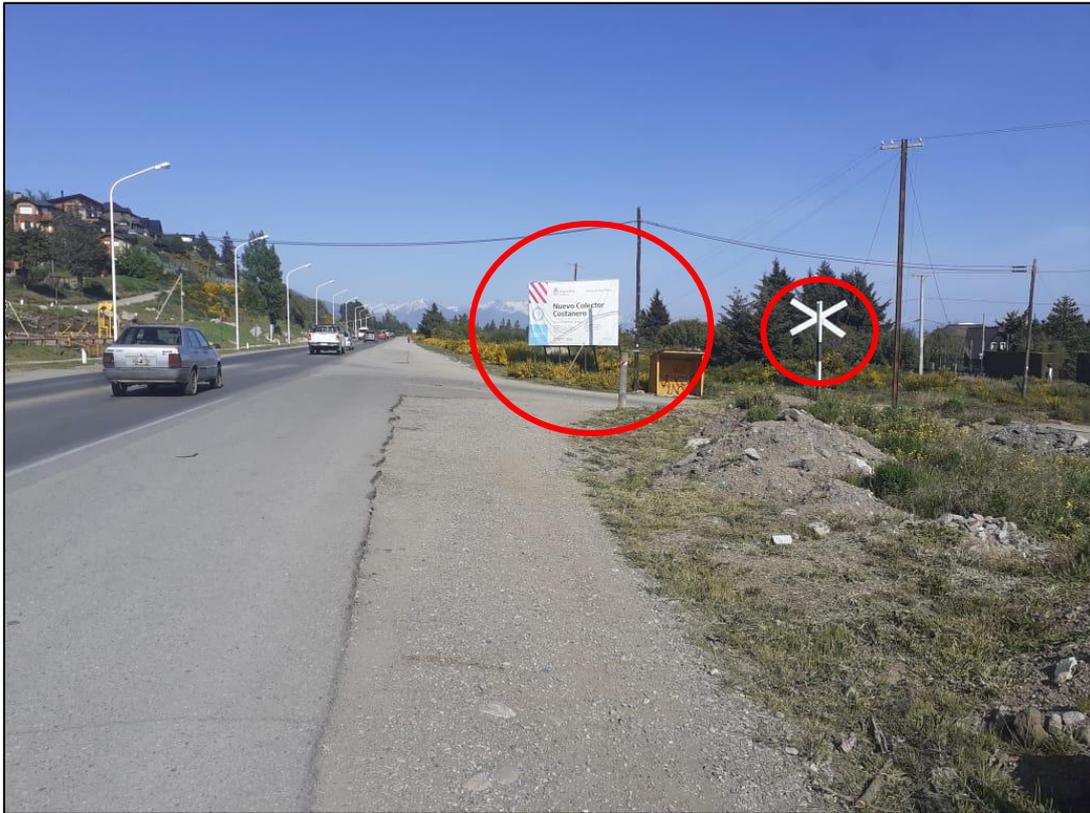
Figura 13. Vista este-oeste desde la Ruta Provincial 237. Fuente: JST, relevamiento de julio 2022

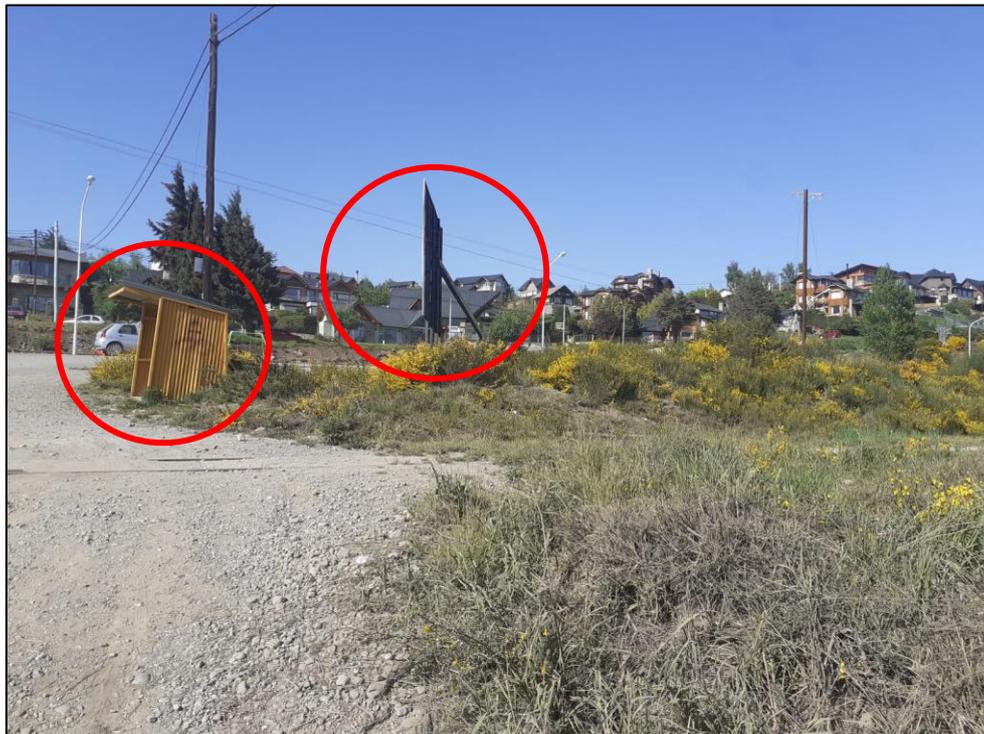
Figura 14. Parada de colectivo y cartel publicitario. Fuente: JST, julio 2022

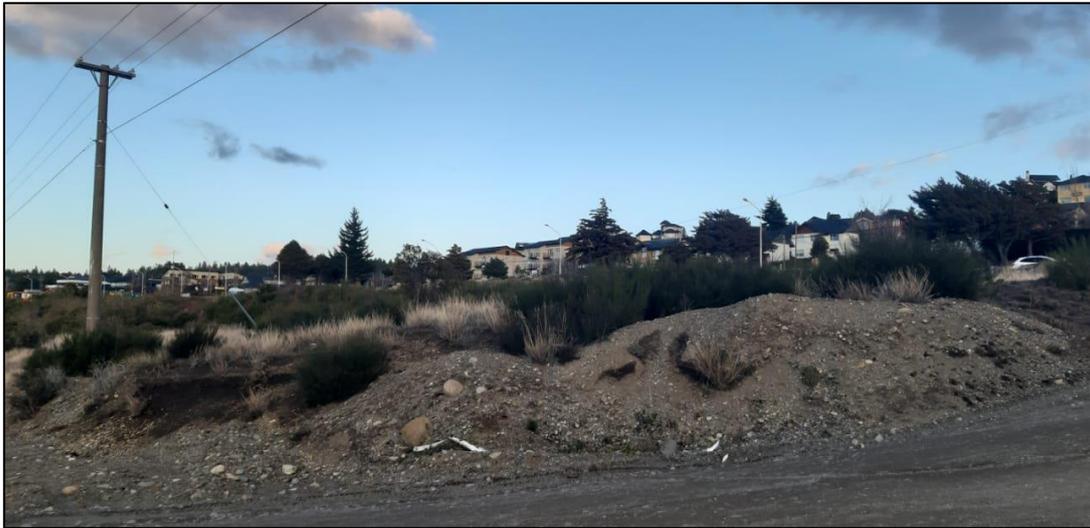
Figura 15. Terraplén entre la vía del tren y la calle Modesta Victoria. Fuente: JST, julio 2022

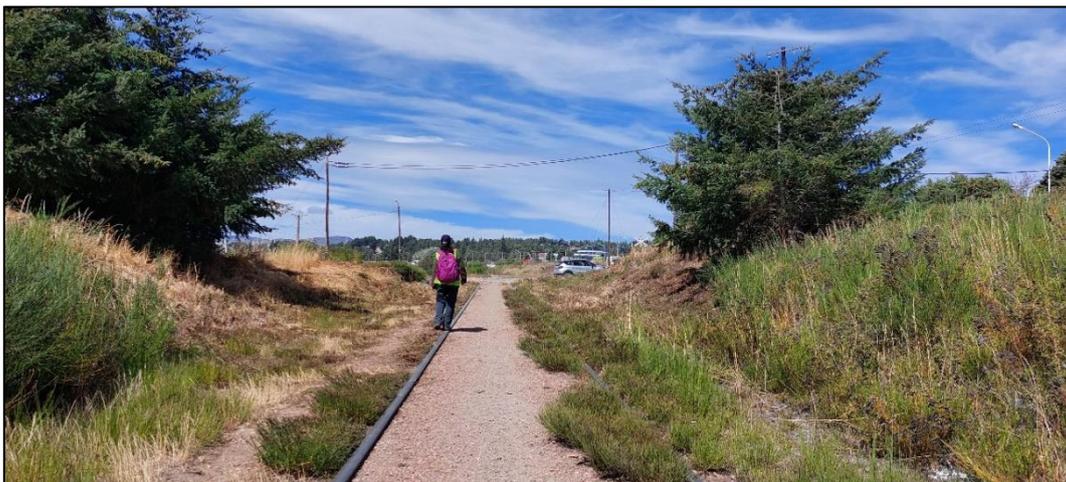
Figura 16. Vista oeste-este desde la vía, árboles en el plano de visión. Fuente: JST, enero 2023

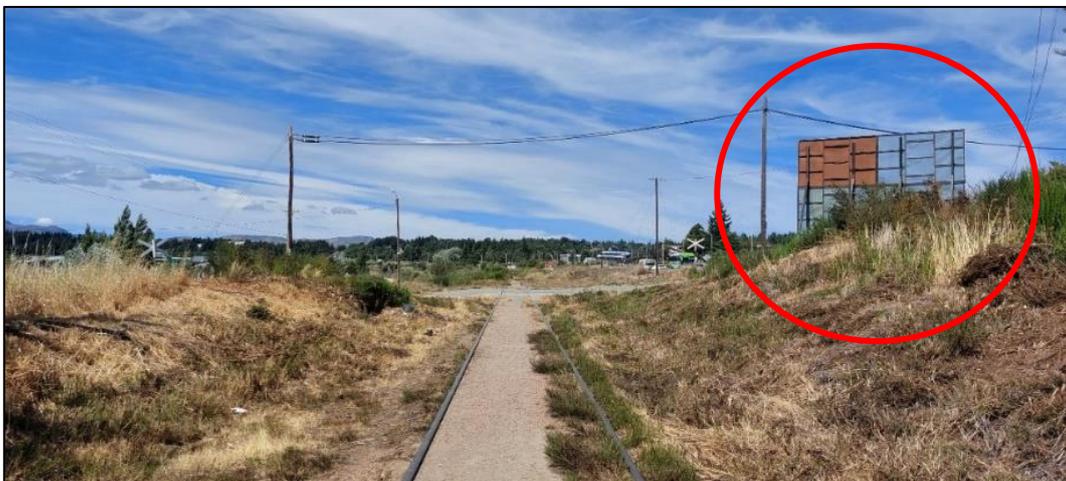
Figura 17. Vista oeste-este desde la vía, montículos de tierra y cartel publicitario. Fuente: JST, 2023

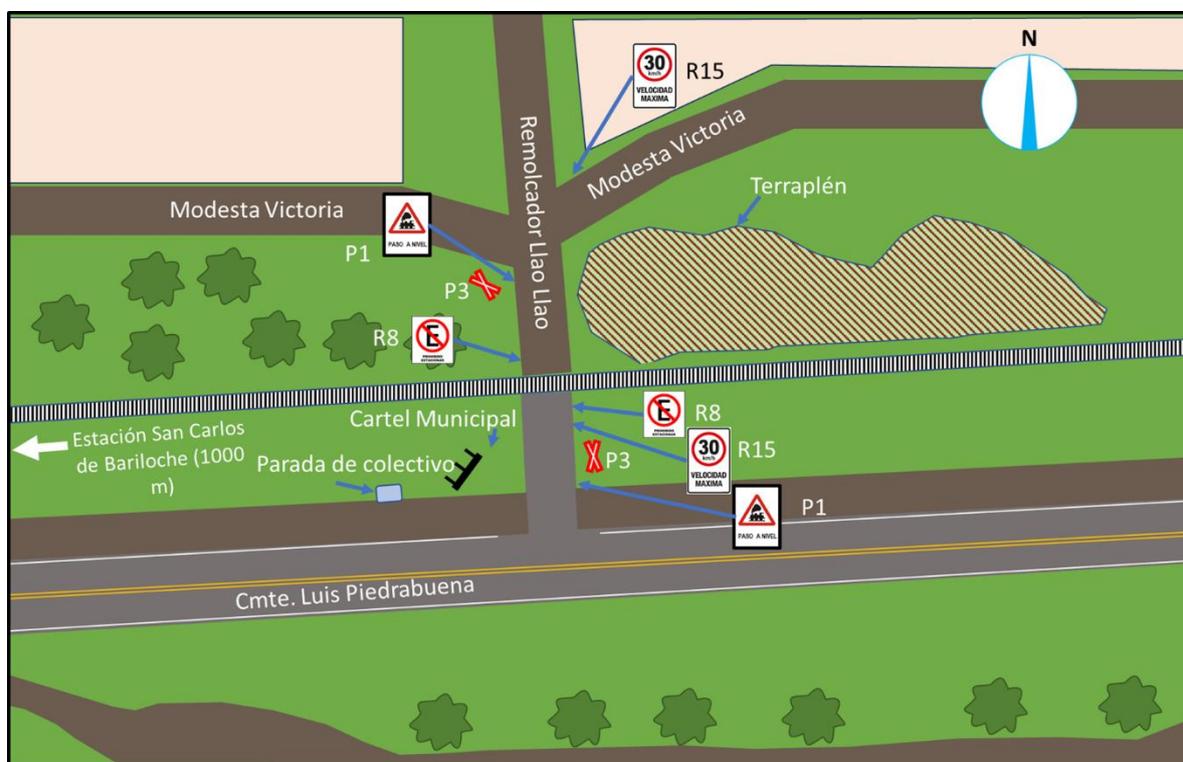
En el último relevamiento de campo (septiembre de 2023), se constató la implementación de todas las señales mencionadas en la Tabla 8. No obstante, su ubicación no respetaba las distancias estipuladas por la normativa de referencia. Se verificó una escasez de espacio disponible para su colocación de manera acorde a lo normado. Asimismo, también se comprobó la reubicación de la parada de colectivo y la remoción parcial de los montículos de tierra y piedra lindantes.

Figura 18. Estado del PAN encontrado durante el relevamiento de septiembre de 2023

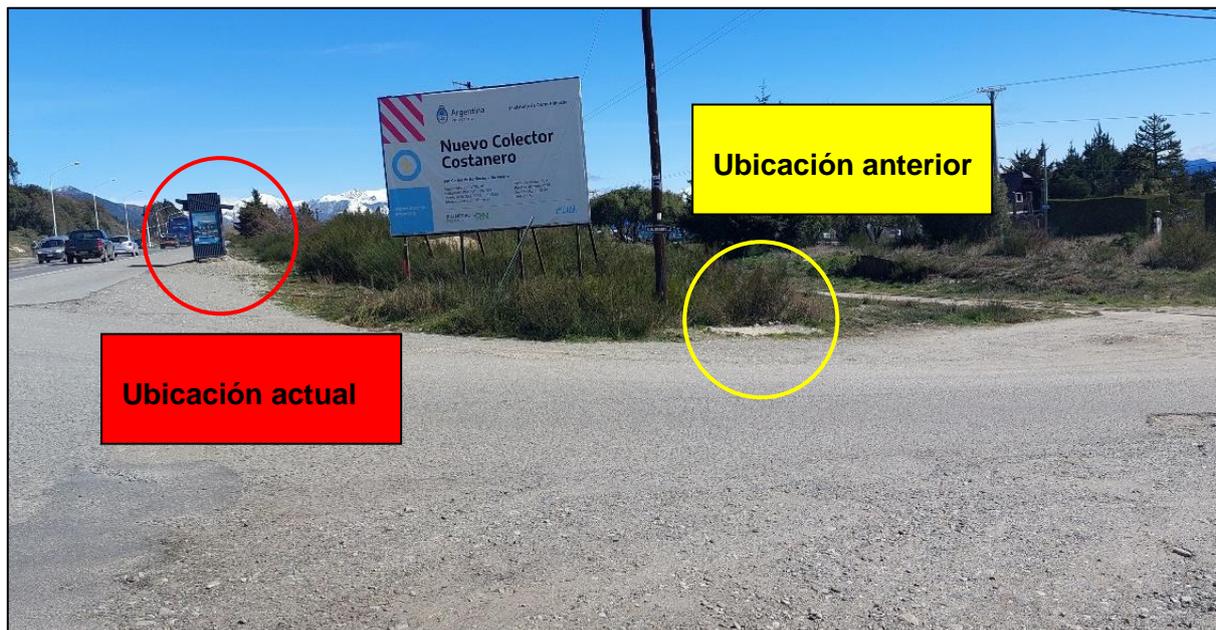
Figura 19. Posición actual y anterior de la parada de colectivo. Fuente: JST, relevamiento de septiembre 2023

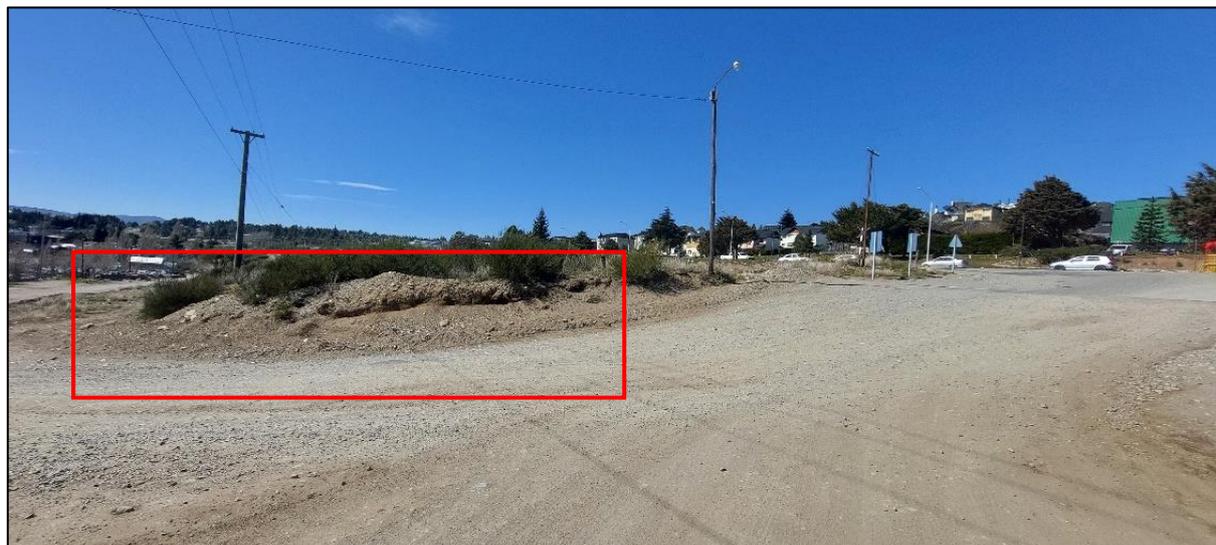
Figura 20. Remoción parcial de montículos de tierra y piedras. Fuente: JST, relevamiento de septiembre 2023

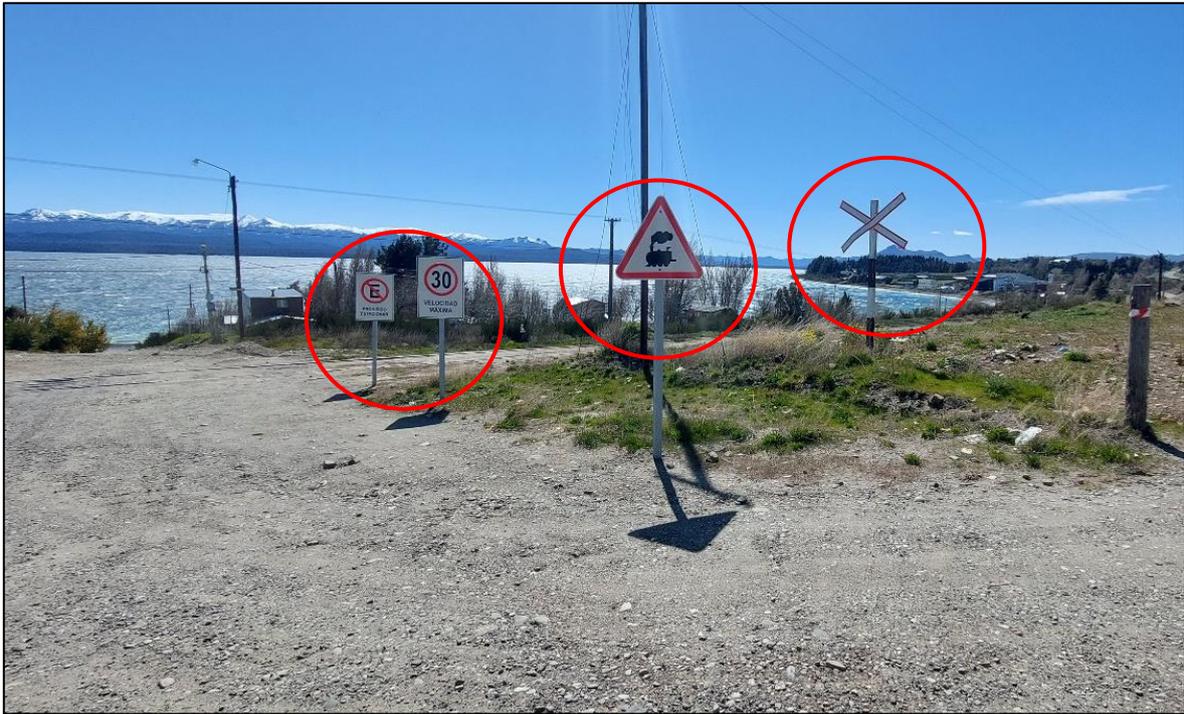
Figura 21. Señales implementadas en el PAN, cruz de San Andrés, aviso de cruce ferroviario, limitación de velocidad 30 km/h y prohibido estacionar. Fuente: JST, relevamiento de septiembre 2023

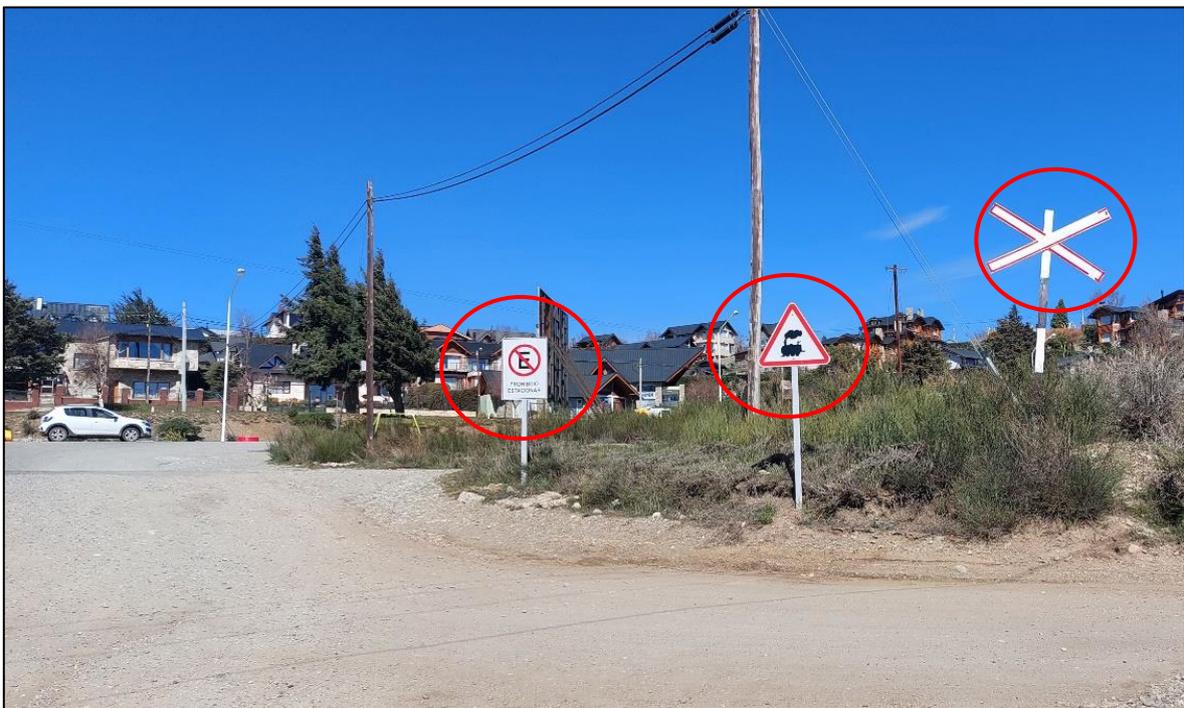
Figura 22. Señales implementadas en el PAN, cruz de San Andrés, aviso de cruce ferroviario y prohibido estacionar. Fuente: JST, relevamiento de septiembre 2023

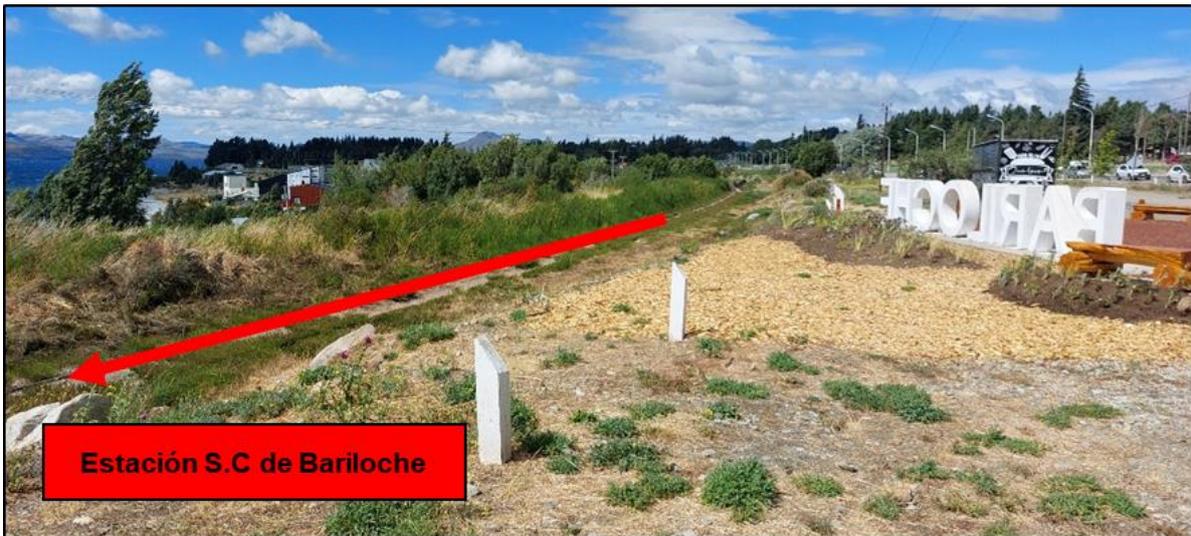
En las imágenes a continuación, se observa la conformación del área recreativa. La proximidad al paso de formaciones ferroviarias representa un riesgo para las personas que se encuentren allí.

Figura 23. Letras turísticas a menos de 10 m de la vía

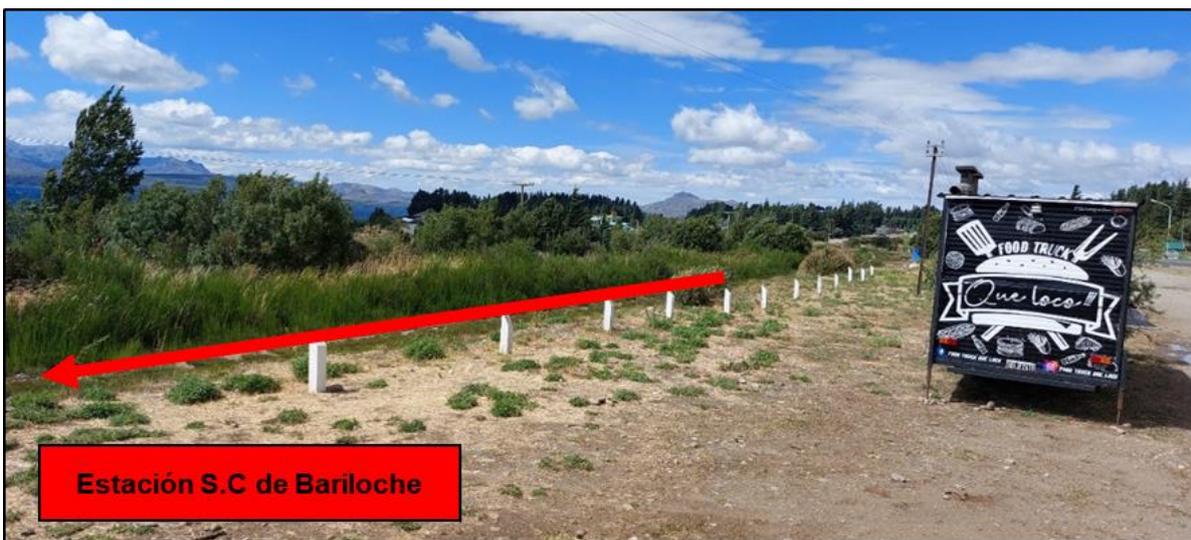
Figura 24. Carros de comida a 15 m aproximadamente de la vía

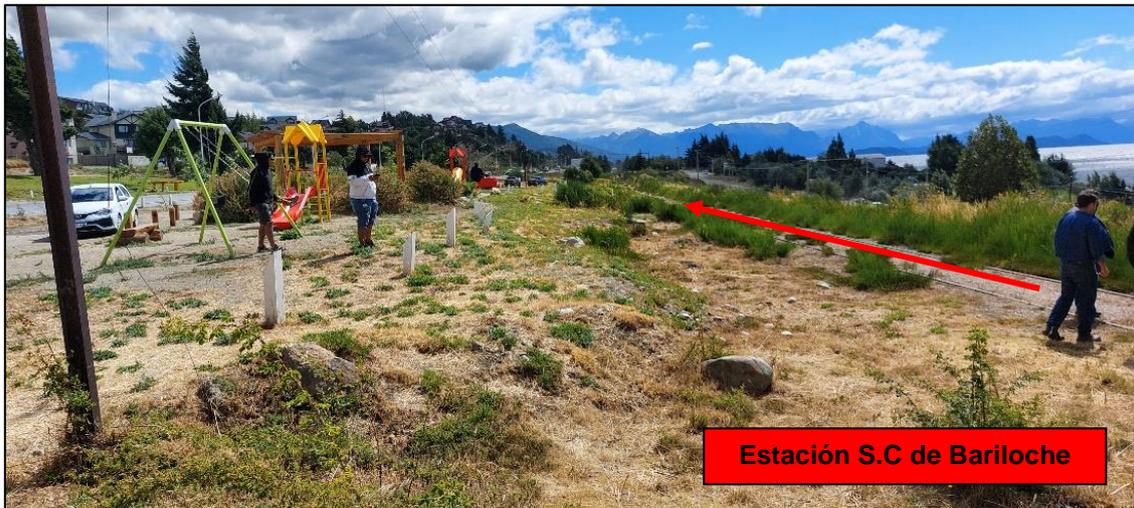
Figura 25. Juegos infantiles a 10 m aproximadamente de la vía. Fuente: JST, relevamiento de septiembre 2023

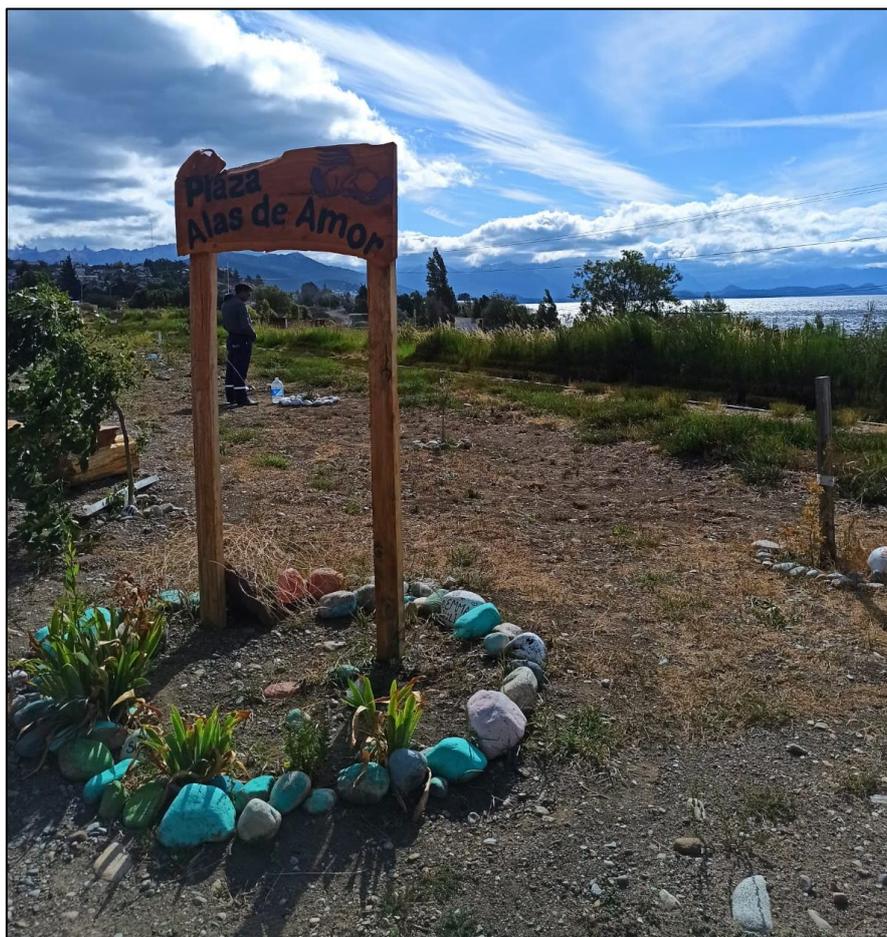
- Construir muros o cierres a menor distancia de 2 m de la vía.
- Hacer plantaciones de árboles a menos de 12 m de la vía.

Figura 26. Sembradío de árboles a 2 m de la vía aproximadamente. Fuente: JST, relevamiento de septiembre 2023

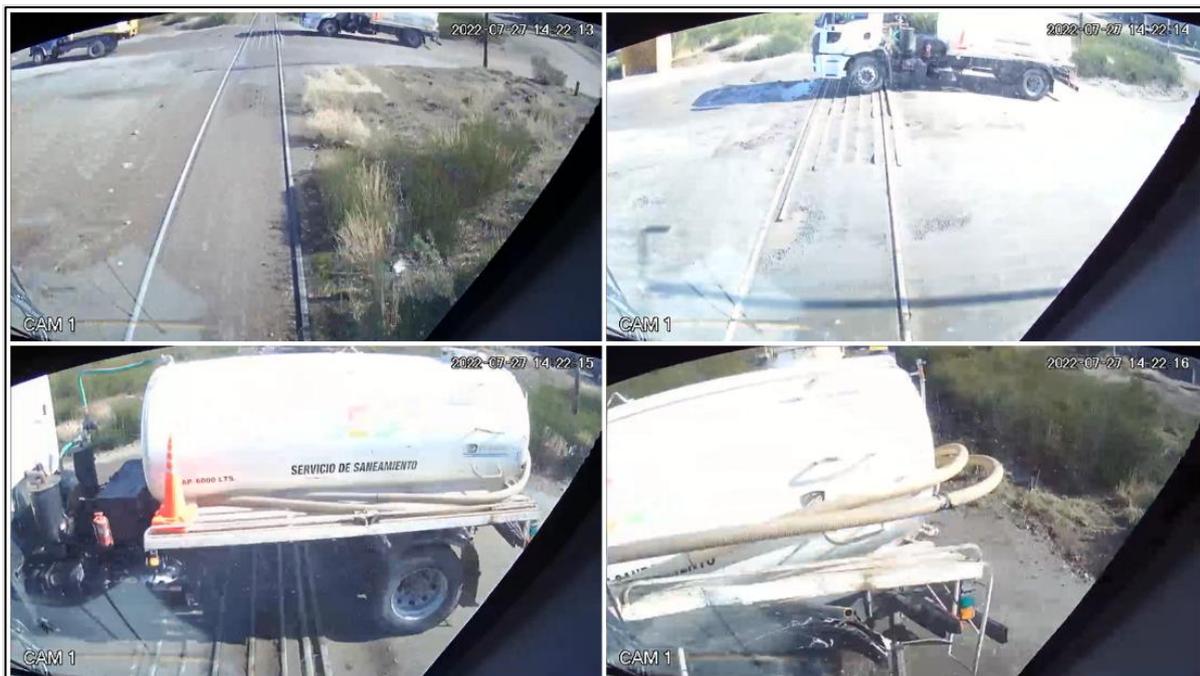
- A través del *controller* de tracción, disminuyó la velocidad del vehículo. Con esta acción, llevó el *controller* a la posición neutra. El tren iba en deriva 2 minutos antes de la llegada al PAN.
- Accionó la bocina reiteradas veces antes de la llegada al PAN.
- Se aplicó el pulsador del freno de emergencia previo al impacto.
- Aplicó el freno electroneumático.
- El tren se detuvo por completo 7 segundos después del impacto.

Figura 27. Secuencia de la colisión desde la cabina de conducción del tren. Fuente: TPSA, 2022

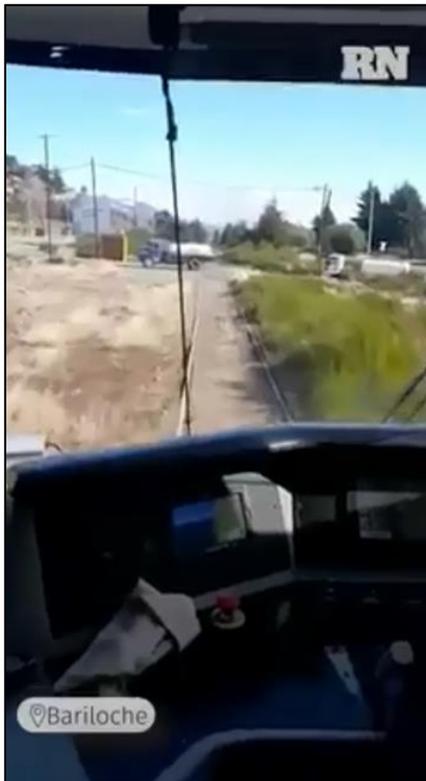
A partir del material fílmico proporcionado por TPSA, el equipo de investigación pudo constatar que, momentos previos al suceso, desde la cabina de conducción del tren se divisó en su línea de marcha a dos camiones cruzando las vías de forma perpendicular y en dirección norte a sur (Figura 28). Con el fin de evitar impactarlos, el personal de conducción de la formación ferroviaria envió una señal de advertencia, accionando el silbato de forma constante y disminuyendo su velocidad. Sin embargo, más allá de esta advertencia y de la maniobra defensiva efectuada, los vehículos automotores continuaron con su marcha y se produjo una colisión de forma perpendicular, en la que impactó la parte frontal del tren con el lateral izquierdo del camión atmosférico que circulaba en segunda posición (Figura 29). Luego del impacto, la formación ferroviaria continuó con su marcha y se detuvo unos metros más adelante del punto de la colisión, sin descarrilar y manteniéndose sobre la vía. Por otra parte, el camión atmosférico realizó un movimiento de rotación de 90° hacia su derecha y quedó detenido de forma paralela junto al lateral izquierdo del tren y con orientación opuesta (Figura 30).

Figura 28. El personal de conducción del tren divisa varios vehículos automotores

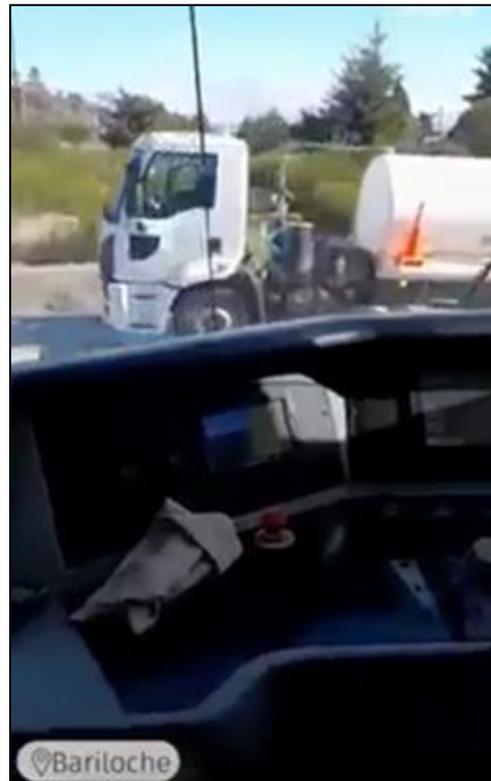
Figura 29. Momento previo a la colisión

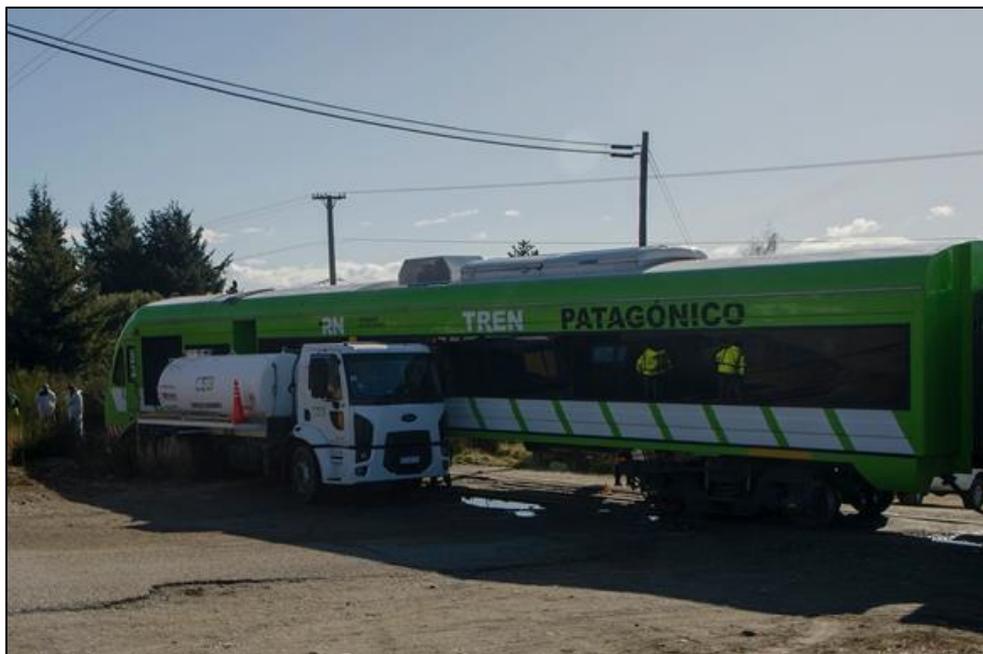
Figura 30. Posiciones finales de los vehículos. Fuente: diario [Río Negro](#), 27 de julio de 2022
