# JST | SEGURIDAD EN EL TRANSPORTE

## INFORME PRELIMINAR

Título: Colisión en PAN entre camión con caja abierta volcadora RVL830 y tren 1819 en calle Humberto Primo, Rosario, Santa Fe

Fecha y hora: 23 de enero de 2023 a las 18:10 (UTC), 15:10 (hora local)

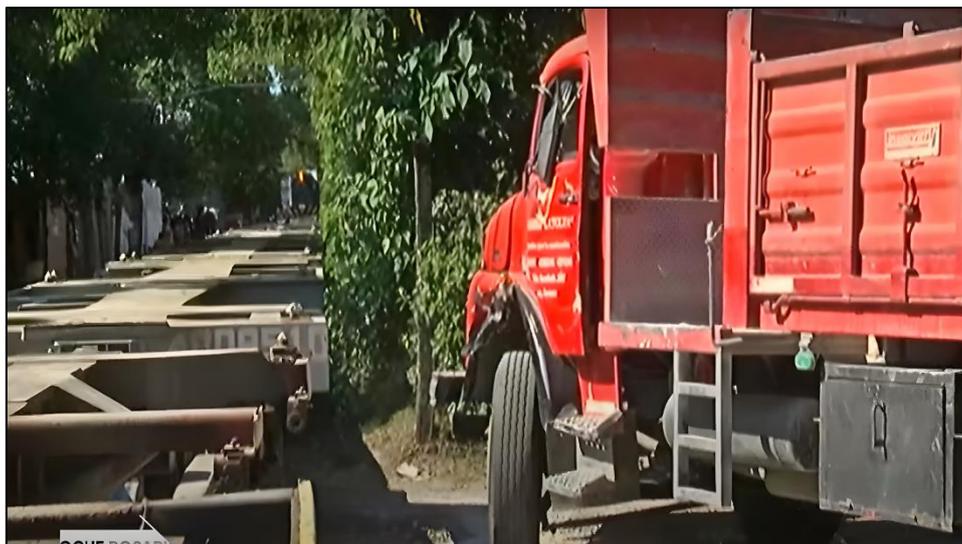
Figura 1. Posición final de los vehículos. Fuente: Telefó Rosario, 2023

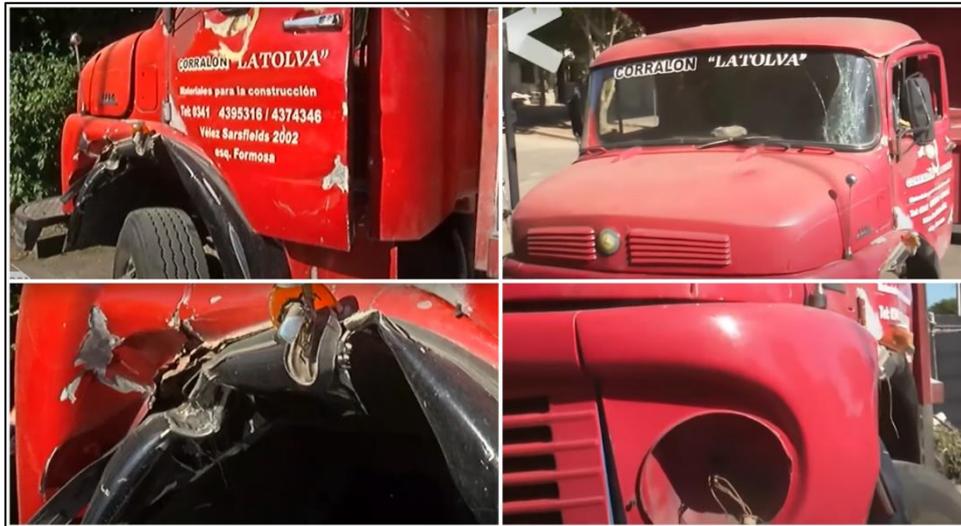
De acuerdo con la información relevada el día del suceso, en el camión se detectaron deformaciones y roturas en la parte lateral anterior izquierda, producidas por el impacto con la unidad ferroviaria.

Figura 2. Capturas de los daños en el camión. Fuente: Telefó Rosario, 2023

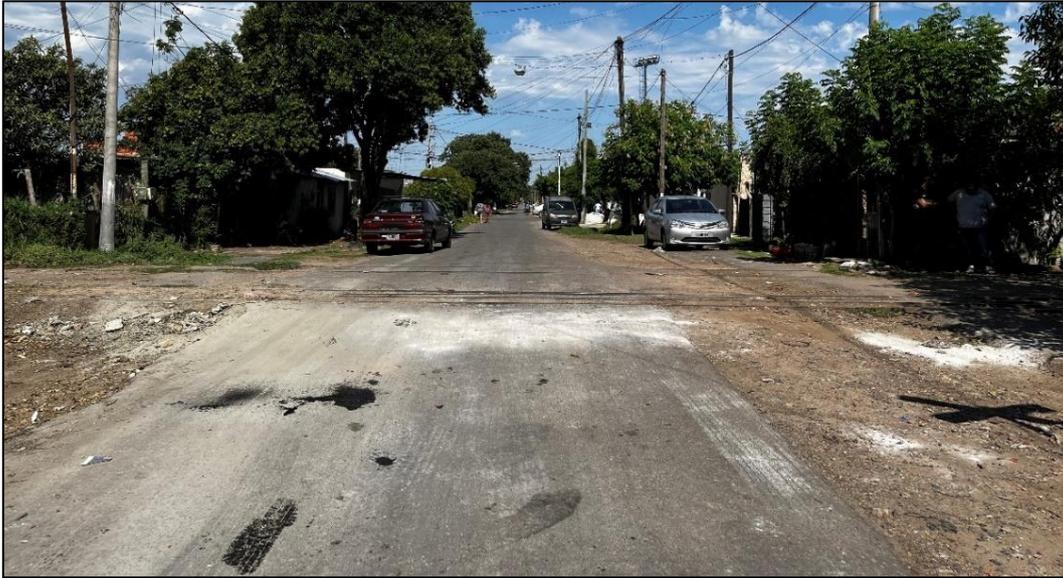
La calzada vehicular de la zona tiene sentido doble de circulación. La calle se encuentra asfaltada. Se observaron baches en la intersección con la calle San Gerónimo. Las aristas no están bien delimitadas y se mezclan con el terreno irregular de las veredas. El costado de la calzada es de tierra y piedras, y se extiende hasta la línea de edificación.

En el lugar del accidente, el equipo de investigación observó señalización vertical preventiva de cruz de San Andrés y ausencia de señalización horizontal. En la figura que se ubica a continuación, se puede observar el estado de la calzada.

Figura 4. Estado actual de la calzada vehicular. Fuente: JST, 2023

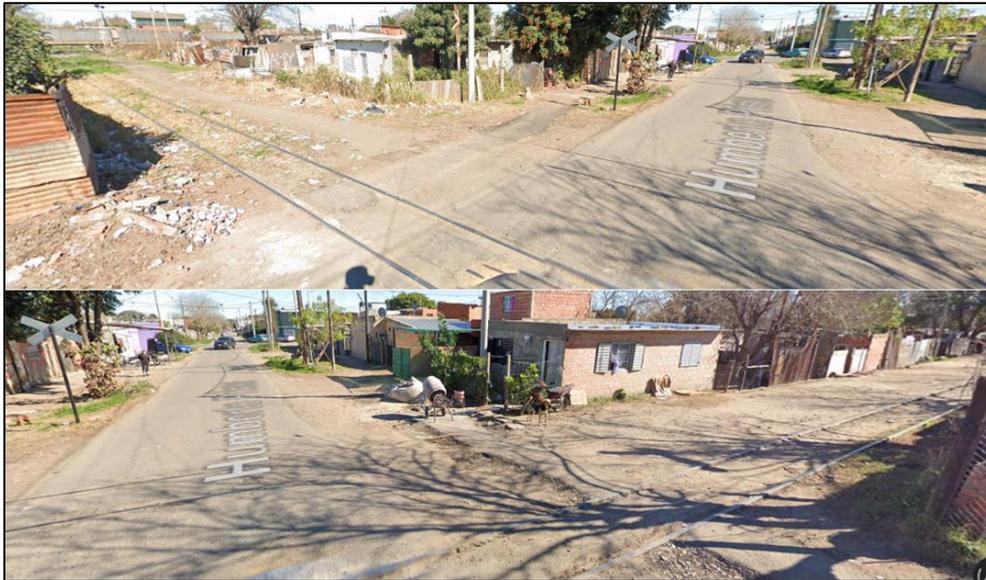
La traza ferroviaria está compuesta por dos vías de trocha angosta. Actualmente, funciona solo una de ellas. La vía en desuso fue invadida por vegetación y edificaciones precarias permanentes.

Entre las edificaciones y la vía activa hay aproximadamente 1,4 metros de distancia. Tanto la Figura 5 como la Figura 6, ubicadas en la página siguiente, dan cuenta de esto.

Figura 7. Vía invadida por edificaciones. Fuente: Google Maps, 2019

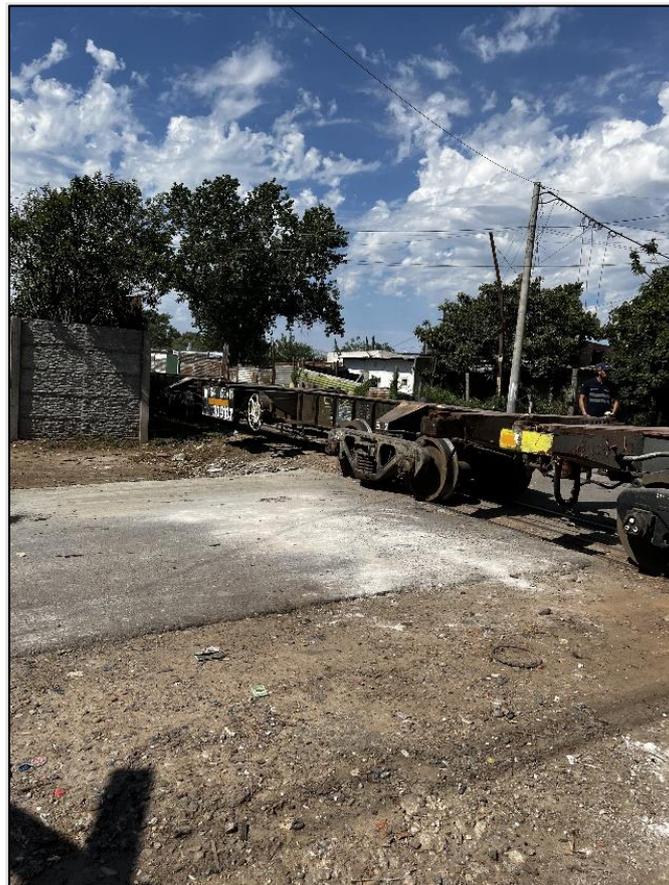
Figura 8. Demostración de la cercanía de la unidad ferroviaria con edificaciones

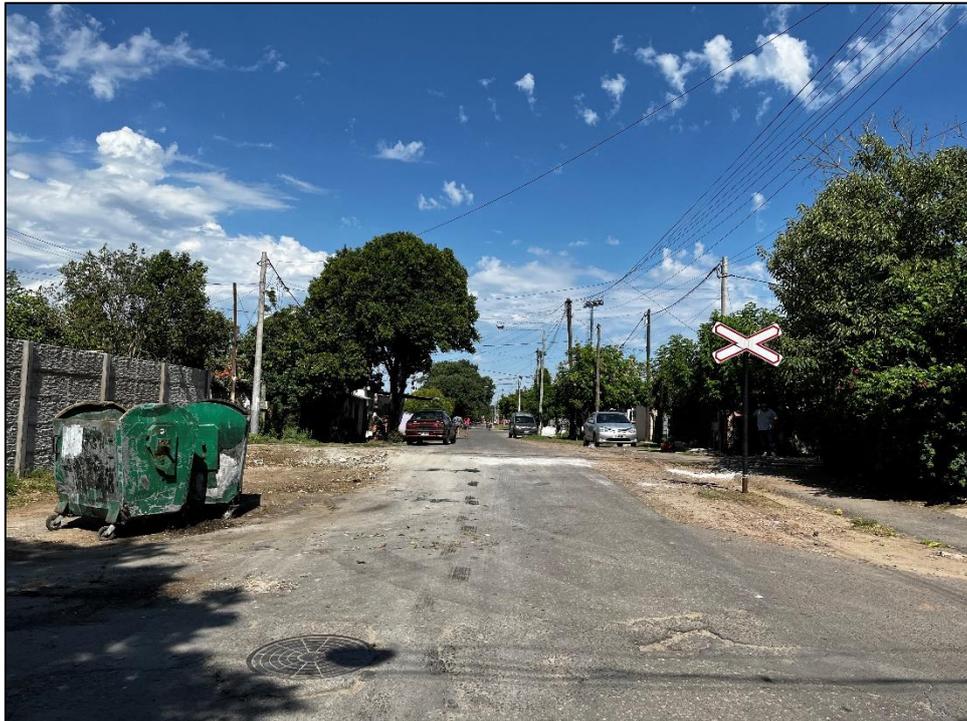
El equipo de investigación identificó dos condiciones de visibilidad en divergencia con la [Resolución SETOP 7/81](#):

- Existen obstáculos permanentes y transitorios a la visión sobre el plano de observación.
- Existen menos de 16 metros desde la esquina con la vía pública más próxima, anterior al cruce, hasta la línea de detención del paso ferroviario.

La normativa establece que basta con una sola condición de visibilidad ausente para que se considere que el PAN no posee visibilidad suficiente.

Figura 9. Presencia de Cruz de San Andrés. Visibilidad obstaculizada

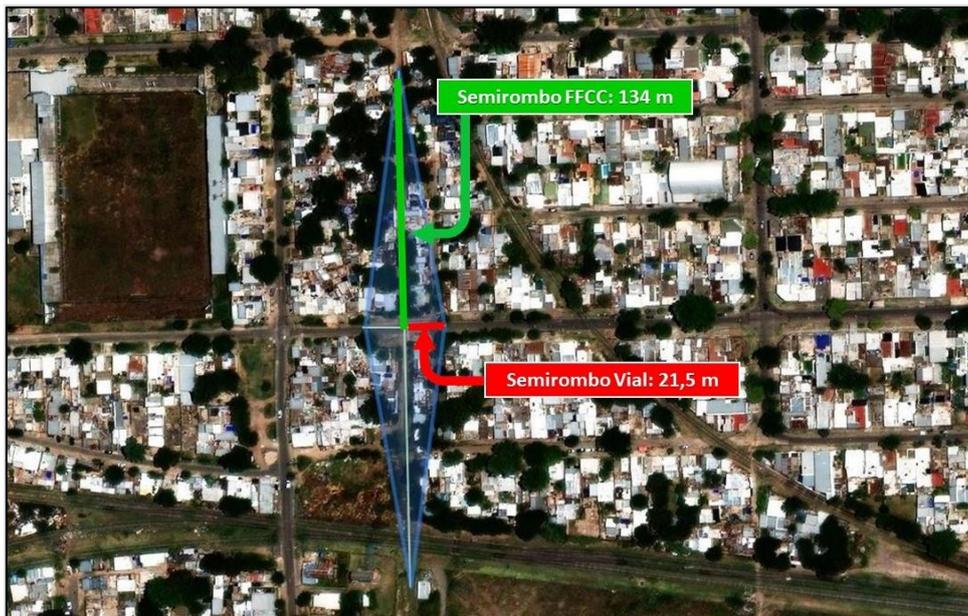
Figura 10. Rombo de visibilidad según SETOP 7/81

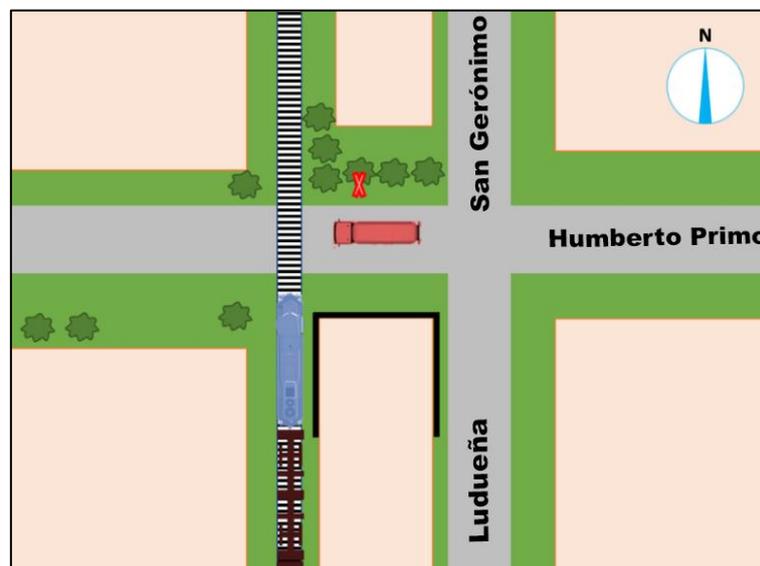
En los momentos previos al accidente, la formación N.º 1819 circulaba por las vías del ferrocarril con sentido sur-norte. El camión con caja volcadora, por su parte, lo hacía por la calle Humberto Primo, en el carril con sentido de circulación este-oeste.

Figura 11. Ilustración de momentos previos a la colisión

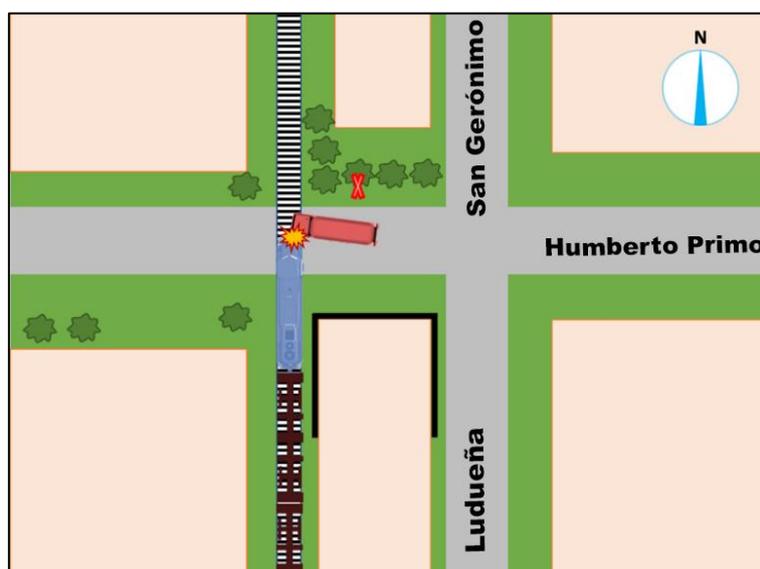
En la intersección de las vías férreas y la calle Humberto Primo, se produjo la colisión entre la formación N.º 1819 y el camión RVL830. El tren impactó con su sector anterior en la zona frontolateral del camión. En consecuencia, el camión fue arrastrado y girado en el sentido del tren.

Figura 12. Ilustración de la colisión

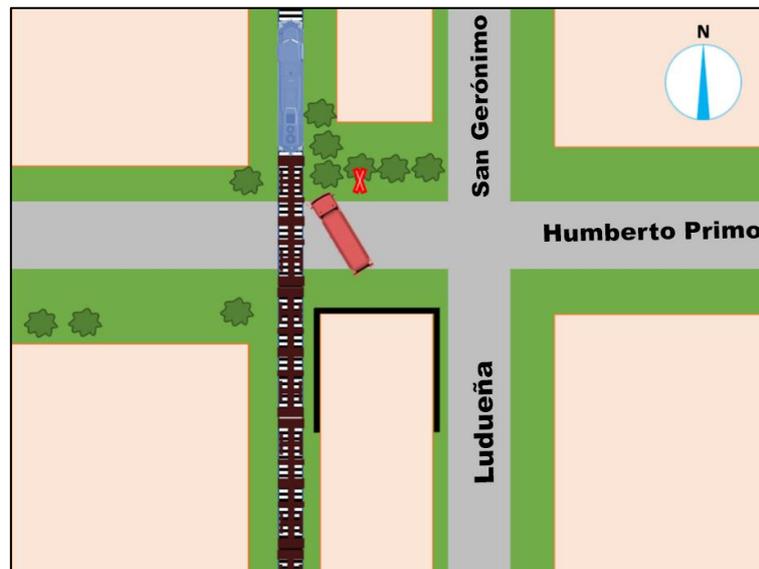
Producto del impacto, el camión se trasladó hasta quedar en su punto de inmovilidad final, en dirección al norte y casi de forma paralela al tren, que se detuvo metros posteriores a la intersección.

Figura 13. Ilustración de posición final de los vehículos luego de la colisión
