# JST | SEGURIDAD EN EL TRANSPORTE

## INFORME PRELIMINAR

Título: Colisión en paso a nivel entre Tren del Valle y camión con semirremolque dominio LZS239, Provincia de Neuquén

Fecha y hora del suceso: 1 de marzo de 2023 a las 13:00 (hora local), 16:00 (UTC)

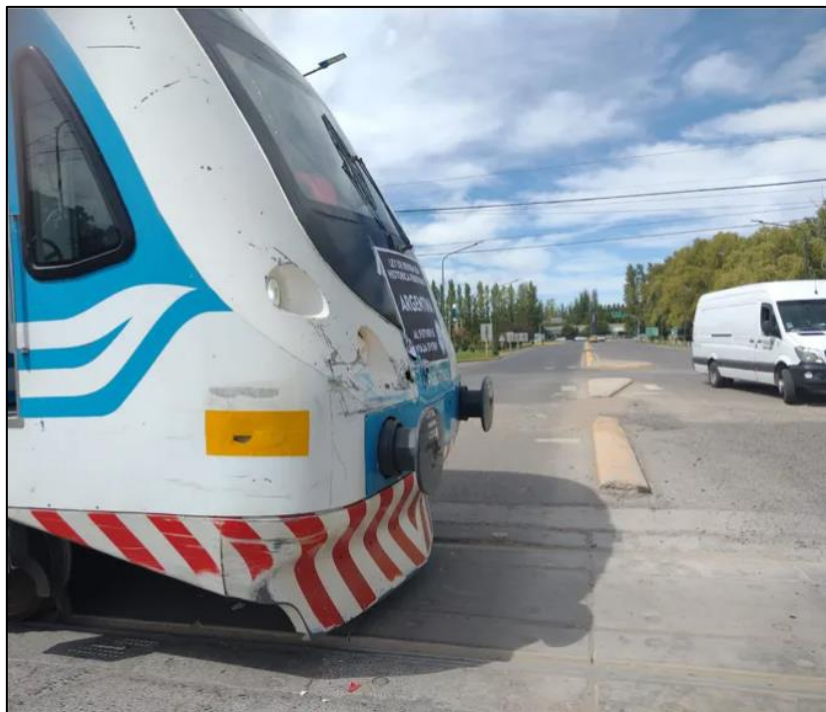
Como resultado del suceso, el coche motor sufrió fracturas en la parte frontal de la placa de cobertura de la cabina titular, tal como se observa en la Figura 1.

Figura 1. Parte frontal lateral derecho y lugar de detención final del tren

A partir de las fotografías obtenidas en el relevamiento de campo del suceso y a través de medios de comunicación que cubrieron el hecho, se observó que el Tren del Valle quedó finalmente detenido con su estructura frontal sobre la vía, en el espacio de proyección del carril este de la calle Goya, como se puede ver en la Figura 1.

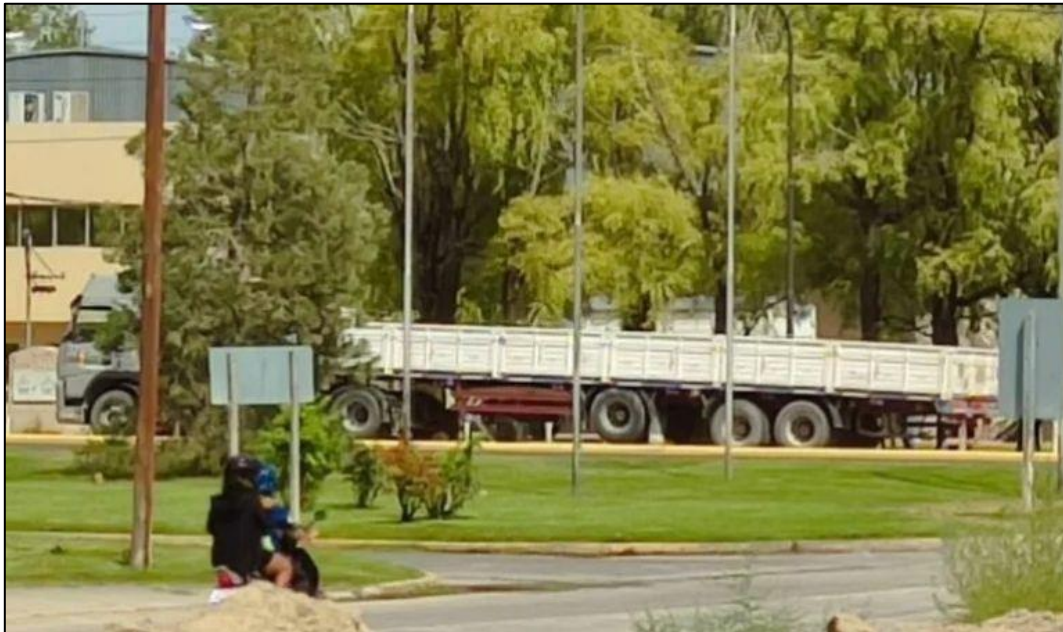
Por su parte, el camión con semirremolque continuó su marcha sobre la calle Goya hasta que, finalmente, se detuvo frente al acceso al establecimiento Patagonia Business Node.

Figura 3. Vista del lugar de detención final del camión con semirremolque
