INFORME BÁSICO

EX	FECHA	HORA LOCAL	HORA UTC
EX-2023-26530513- -APN-JST#MTR	8/3/2023	15:30	18:30

Lugar y fecha del suceso	
Provincia	Santa Fe
Localidad/barrio	Rosario/Barrio Rucci
Calle y altura/intersección	Paso a nivel (PAN) vías del Ferrocarril Belgrano - Ramal F1 (progresiva KM 159,890) intersección calle Floduardo Grandoli
Coordenadas geográficas	32°53'12.2"S 60°43'11.5"O

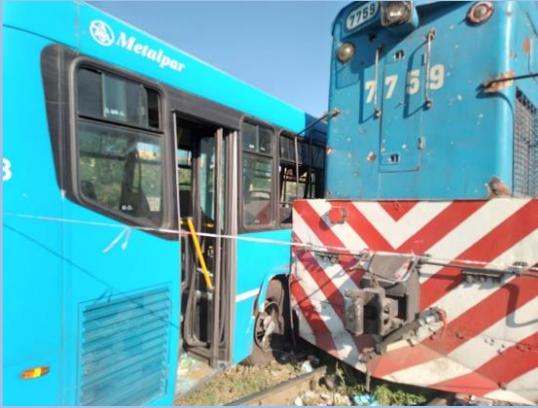
Figura 2. Posición final de los vehículos.

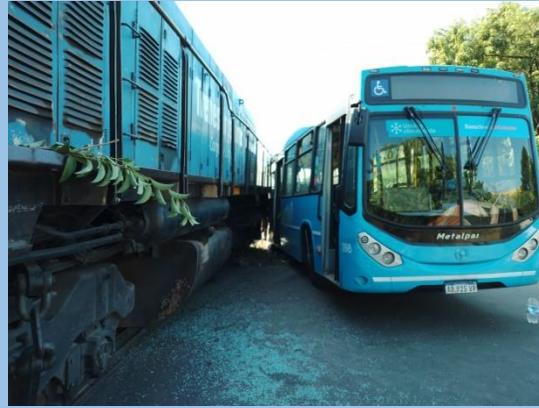
Figura 1. Posición final de los vehículos.

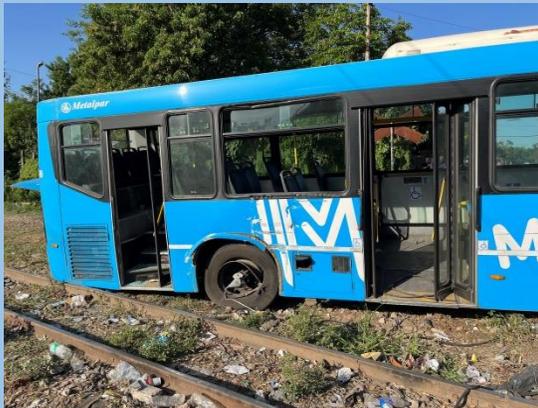
Vehículo 2 - Automotor	
Daños	Raspado en el lateral derecho, rotura de cristales y daños en el eje trasero derecho, colapso de cubierta trasera derecha.

Figura 4. Daños en el ómnibus. Fuente: JST

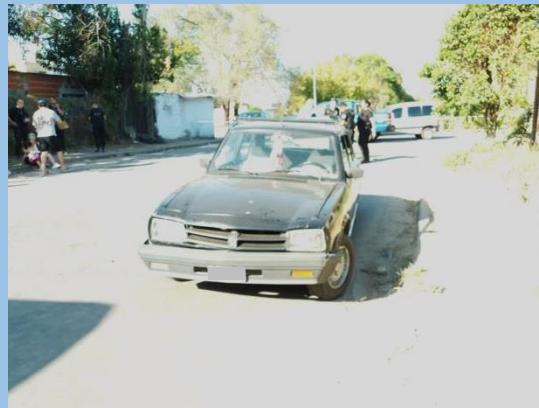
Figura 3. Vehículo particular. Fuente:
