Informe de Seguridad Operacional

SUCESO: accidente

TÍTULO: Colisión en paso a nivel entre el ómnibus AB925VP y la locomotora 7759,
calle Floduardo Grandoli, ciudad de Rosario, provincia de Santa Fe

Junta de Seguridad en el Transporte

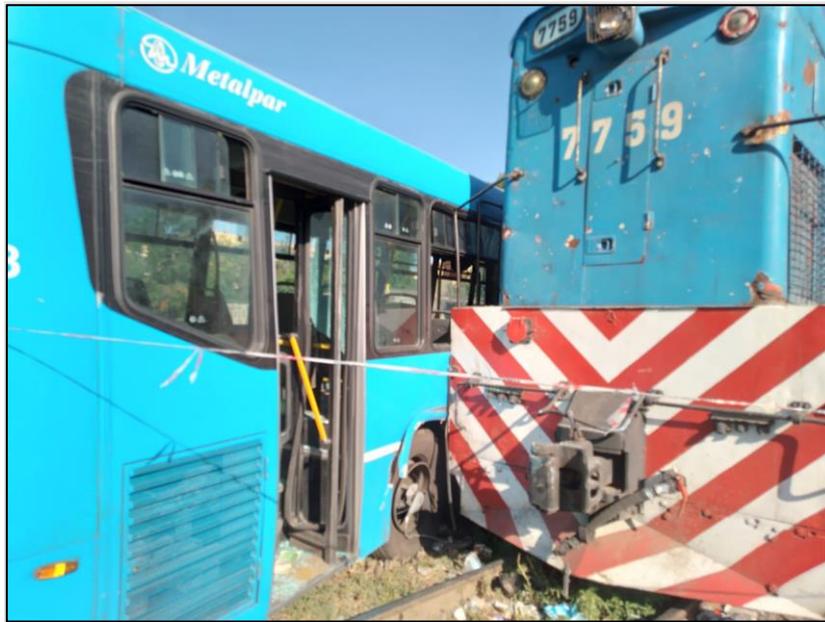
Figura 1. Posición final de los vehículos. Fuente: JST, 2023

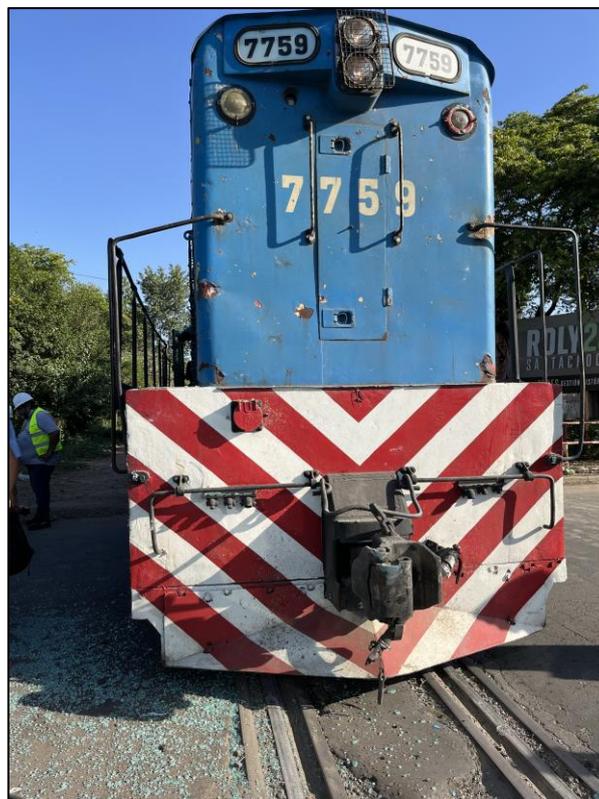
La locomotora no registró daños. De acuerdo con el Informe de Accidentes proporcionado por BCyL, a las 19:00 retomó su curso hacia estación Pino San Lorenzo, luego de ser liberada por la Policía de Rosario que efectuó las pericias correspondientes.

Figura 7. Locomotora 7759 luego de la colisión. Fuente: JST, 2023

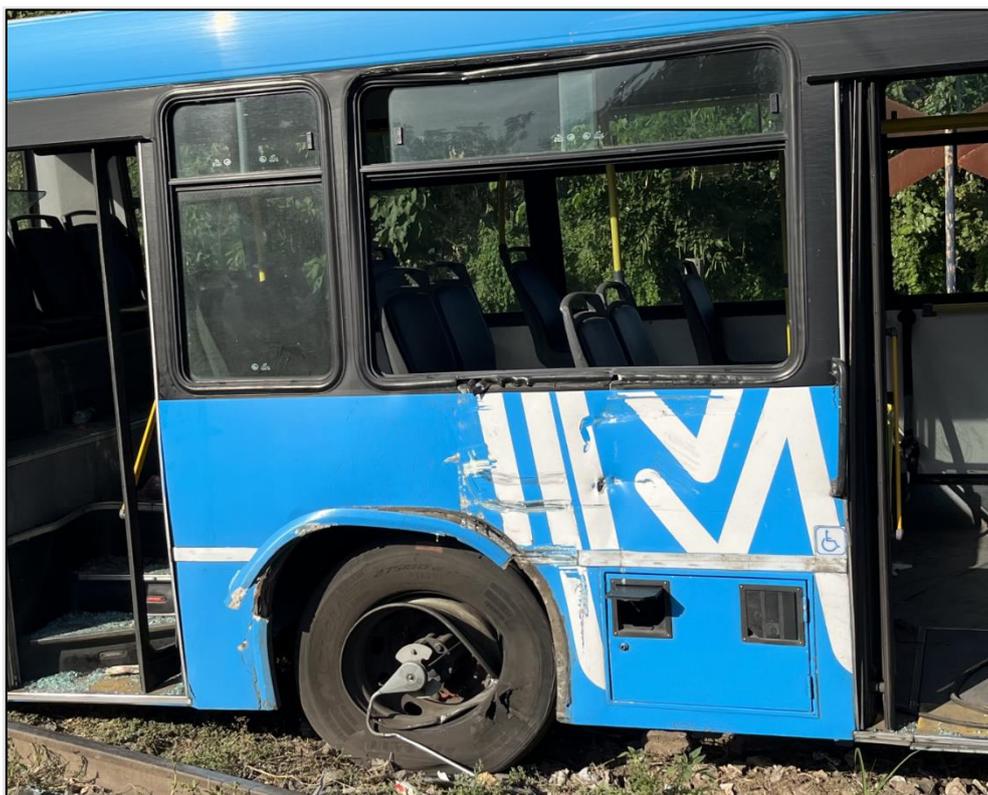
De acuerdo con la información relevada el día del suceso, en el ómnibus se detectaron deformaciones y roturas en la parte lateral posterior derecha, producidas por el impacto con el tren. Asimismo, la superficie de la carrocería sufrió raspaduras y se observó también rotura de cristales, daños en el eje trasero derecho y el colapso de la cubierta trasera derecha.

Figura 8. Daños en el ómnibus. Fuente: JST, 2023

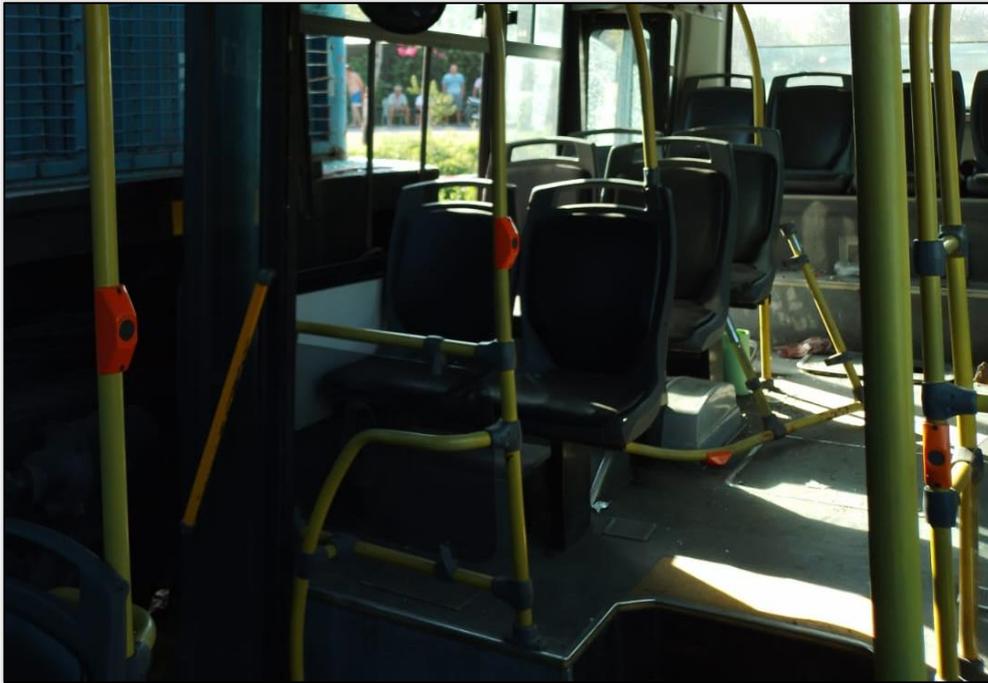
Por otra parte, se constató que, en el interior del vehículo, se produjo el desprendimiento de uno de los caños pasamanos traseros del soporte de timbre.

Figura 9. Daños en el ómnibus. Fuente: JST, 2023

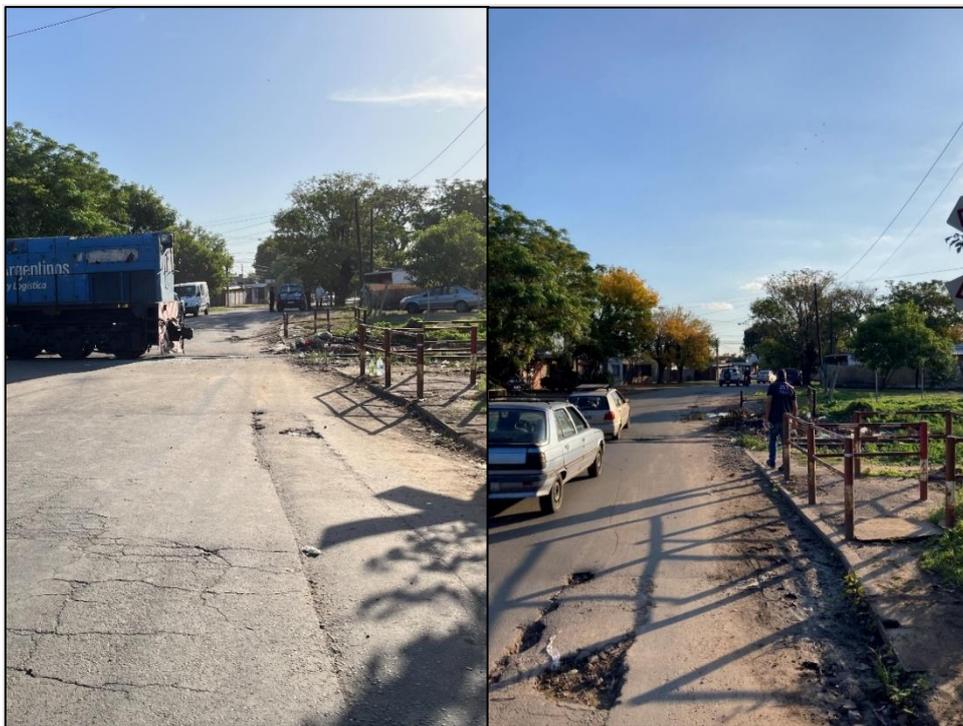
La calzada vehicular tiene sentido doble. Desde las calles Blomberg y Polledo hasta el cruce con las vías, las calzadas de asfalto presentan diferentes irregularidades. Se visualizaron fallas sobre la superficie, que encajan con el tipo conocido como fisuras piel de cocodrilo. En adición, se encontraron baches y descascaramientos, así como parches a diferente nivel de la calzada, lo cual podría dificultar el correcto drenaje en caso de lluvias.

Figura 10. Visualización de la calzada vehicular desde calle Blomberg con parches, fisuras y descascaramientos. Fuente: JST, 2023

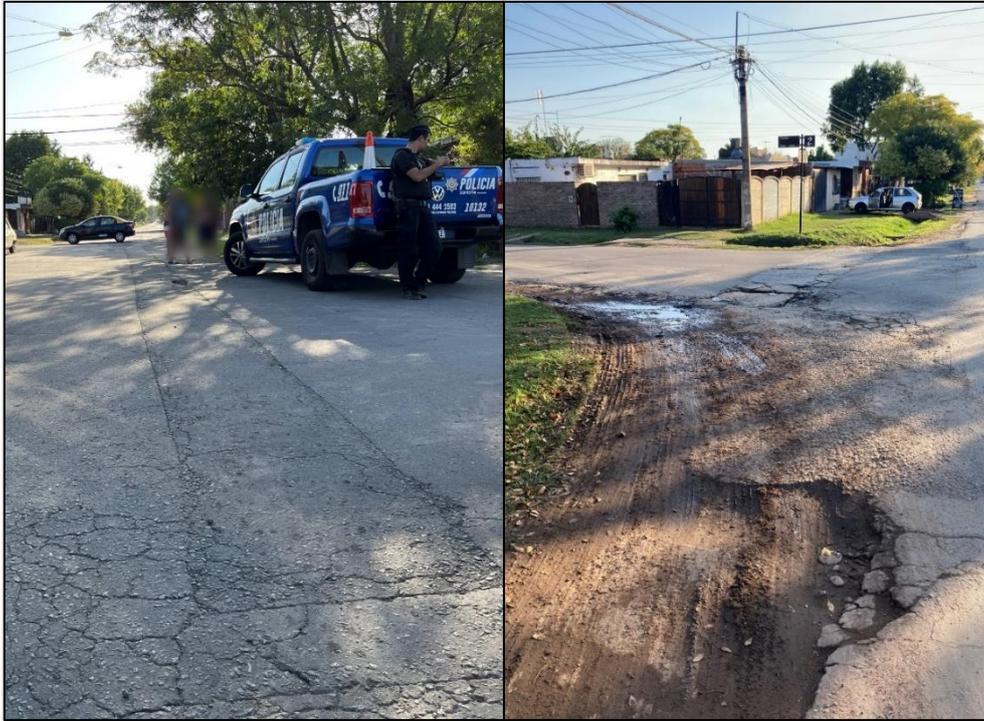
Desde la calle Polledo hacia el cruce de vías, los laterales de la calzada son irregulares y lindan con tierra y vegetación.

2022. De acuerdo con este, el PAN Palestina y sus alrededores no fueron contemplados dentro del plazo mencionado.

Figura 11. Visualización de la calzada vehicular, entre calle Polledo y el cruce de vías, con parches, fisuras y descascaramientos, tierra y vegetación. Fuente: JST, 2023

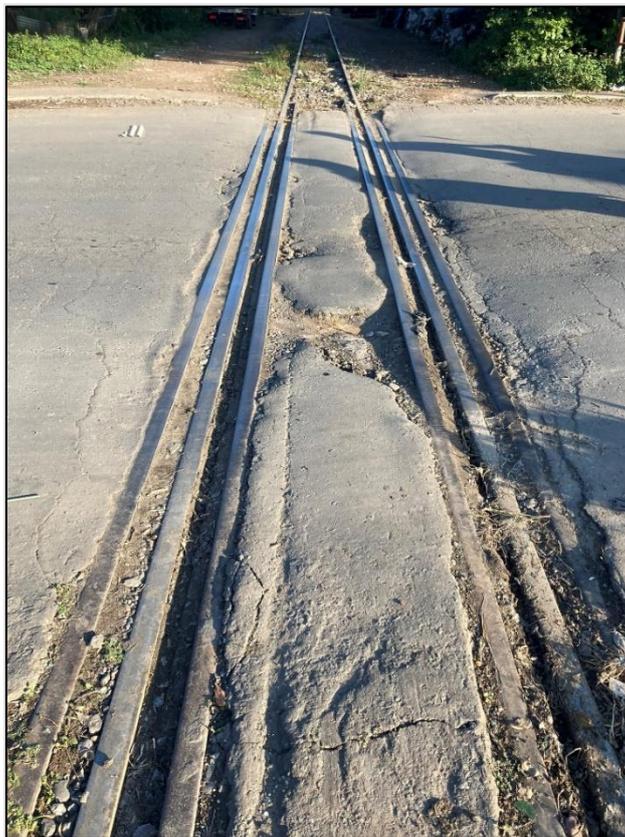
De acuerdo con la interpretación del registro fotográfico, la vía está alineada y la trocha se mantiene constante en toda la longitud del PAN. Sin embargo, el asfalto que conforma la infraestructura presenta deterioros. A la derecha de la Figura 12, puede observarse una altura levemente mayor al contrarriel. En días de lluvia, esto podría generar desbordes entre el riel y el contrarriel. El agua se deposita bajo los durmientes y genera un barro que no alcanza a secarse en su totalidad por el asfalto de arriba, lo que provoca que el PAN descienda, como se observa en la figura de referencia. Por otro lado, el contrarriel externo derecho está más bajo que el riel principal. Esto ocasiona que los vehículos que circulan por el PAN golpeen el riel principal, lo que podría generar modificaciones en la trocha.

De acuerdo con artículo 2° del Decreto N.º 747/88, inciso b), es competencia de ferrocarriles nacionales el mantenimiento de las instalaciones destinadas al cerramiento y transitabilidad de los pasos a nivel, ferroviarios y peatonales, tales como: camas de rieles; guardaganados; alambrados y demás defensas que limitan el tránsito público. Cuando lo hubiere, el pavimento de la zona que corresponde al ancho limitado por la longitud de los durmientes donde se asientan los rieles.

Figura 12. Estado actual de las vías en el PAN Palestina. Fuente: JST, 2023

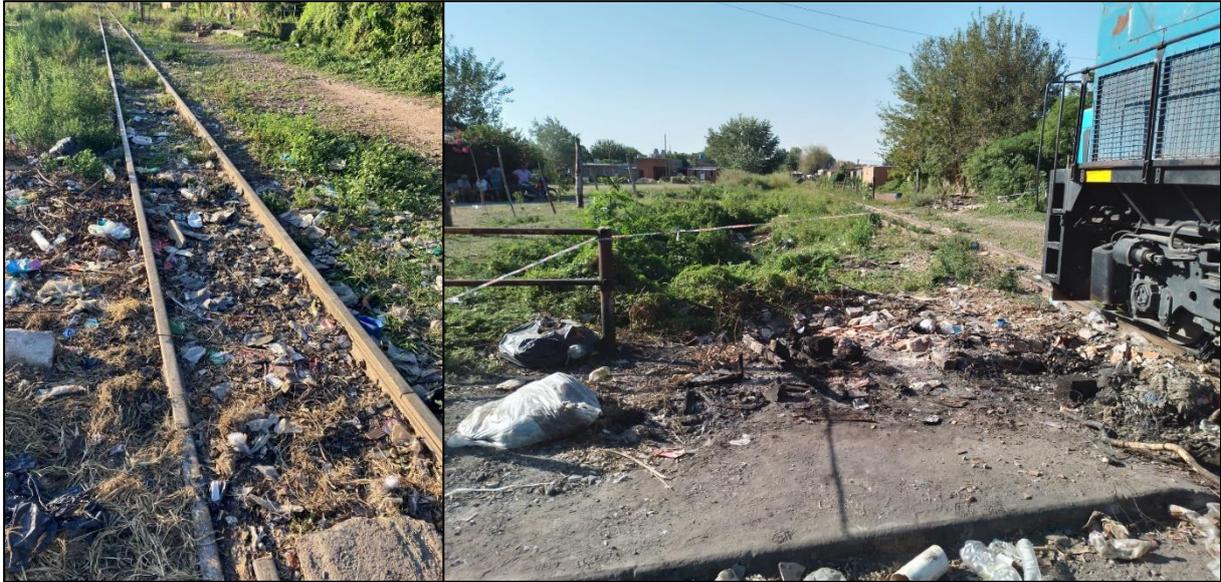
Se observó la presencia de laberintos peatonales en ambos sentidos de circulación. Los caños que conforman su estructura presentaban corrosión. En el sector de vías del lado peatonal norte se detectó la presencia de un área de disposición inadecuada de residuos, lo cual obstruye el paso de los peatones. Asimismo, se observaron residuos dispersos a lo largo del trayecto ferroviario próximo al PAN.

Figura 13. Presencia de residuos en zona de vía. Fuente: JST, abril 2023

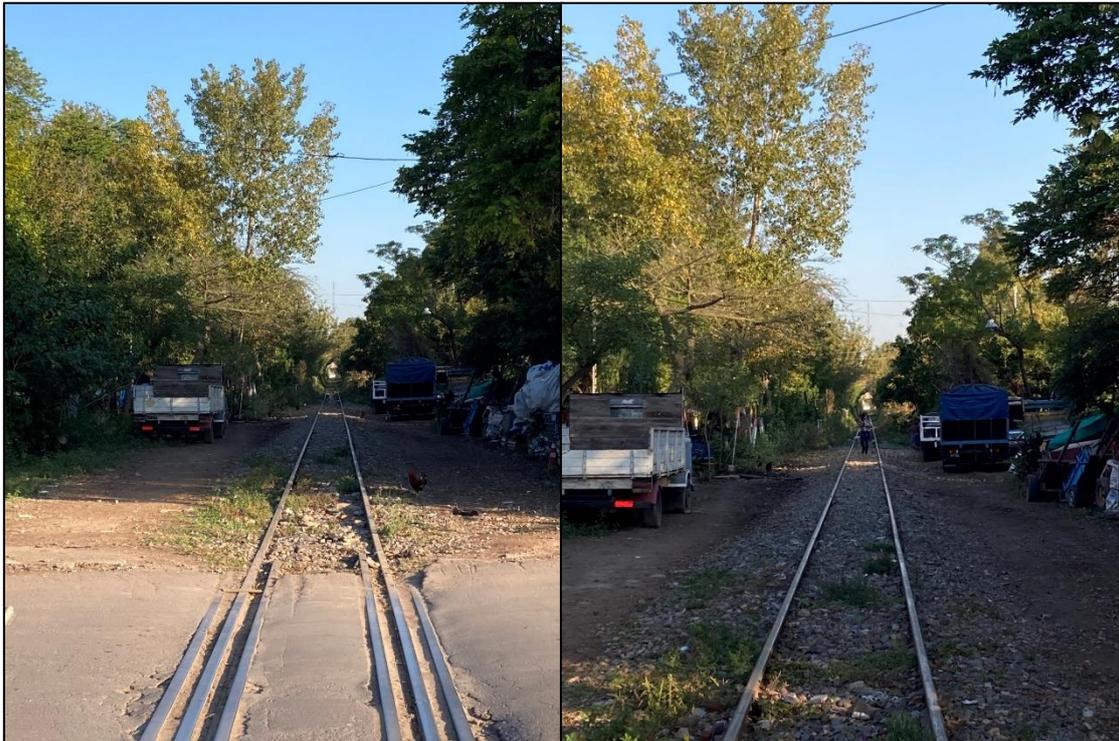
En referencia a la zona segura del ferrocarril, se evidenció la presencia de edificaciones, árboles y vegetación, acopio de materiales y estacionamiento

- Construir muros o cierres a menor distancia de 2 m de la vía.
- Hacer plantaciones de árboles a menos de 12 m de la vía.

Figura 15. Incursión en zona segura del ferrocarril. Fuente: JST, abril 2023

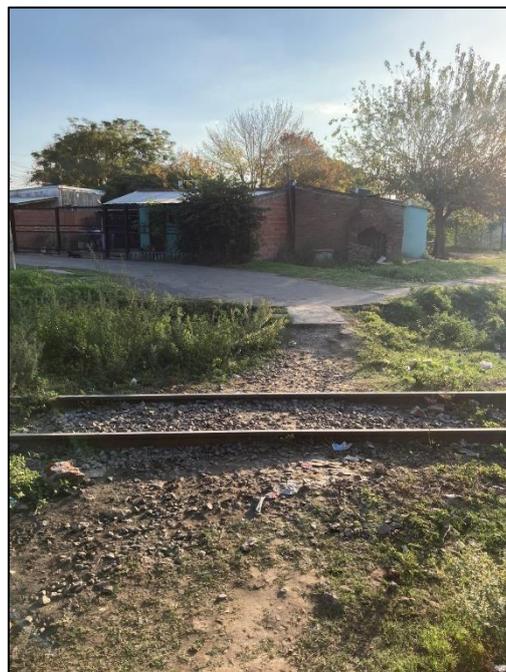
También se detectó un paso peatonal sin habilitación a 30 metros del PAN.

Figura 16. Paso peatonal no habilitado. Fuente: JST, abril 2023

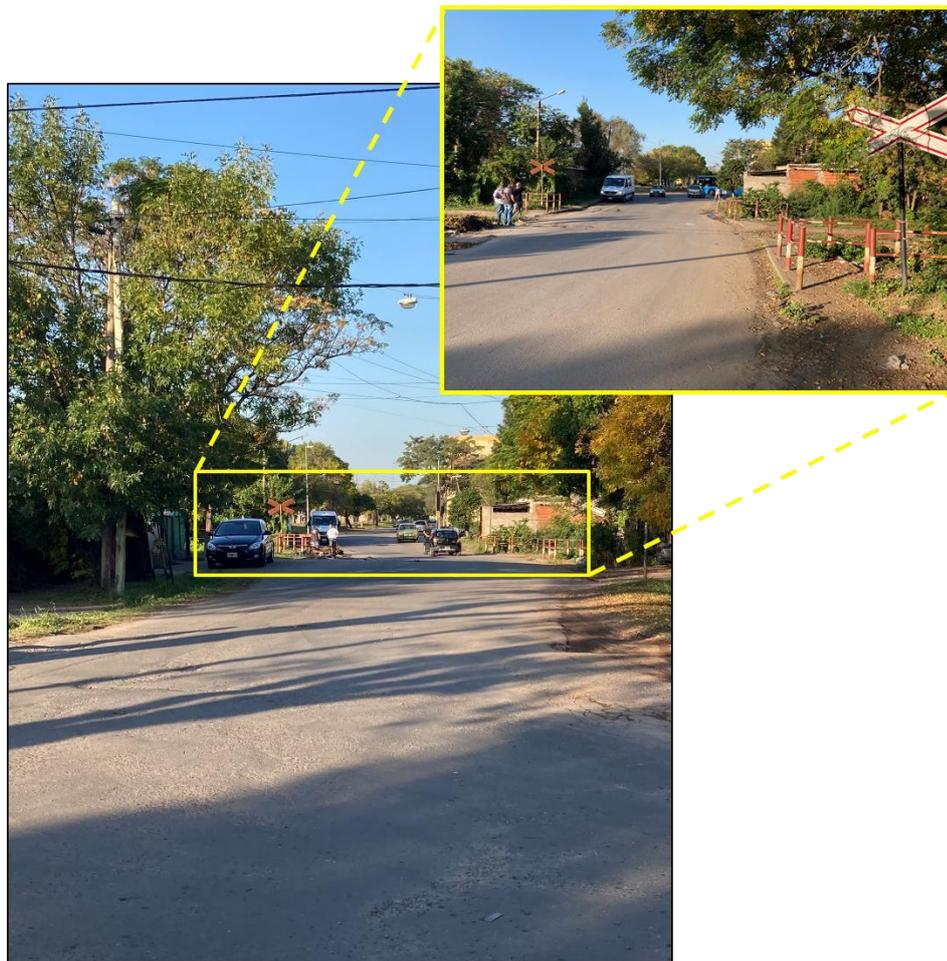
La normativa establece que basta con una sola condición de visibilidad incumplida para que se considere que el PAN no posee visibilidad suficiente. El equipo de investigación detectó una divergencia entre lo relevado en el PAN del suceso y lo establecido por el artículo 5.2.3.3, inciso “d” de la normativa antes mencionada, dado que se constató la existencia

de obstáculos que obstruyen la visión desde todos los sentidos de circulación, tanto viales como ferroviarios. De acuerdo con artículo 2° del Decreto N.º 747/88, inciso f), está a cargo de los ferrocarriles nacionales, el mantenimiento de las condiciones de visibilidad, que por las normas técnicas correspondieran para los cruces ferroviarios a nivel, en toda el área de la propiedad ferroviaria.

Figura 19. Visibilidad desde la intersección entre Floduardo Grandoli y Polledo.

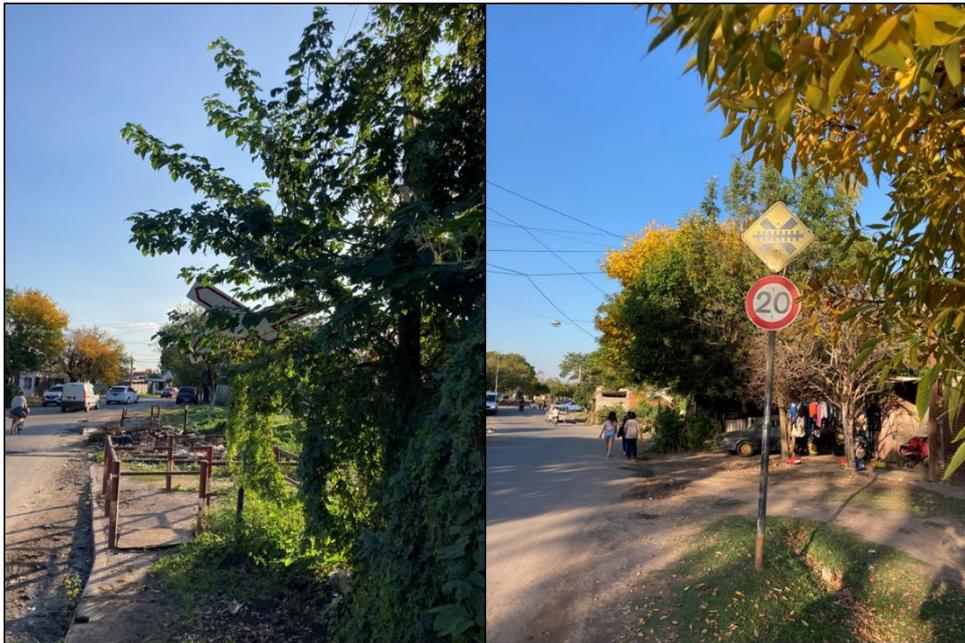
El equipo de investigación registró la ausencia de señalización pasiva horizontal, mientras que, por otro lado, se verificó que la señalización pasiva vertical no cubría la totalidad de lo exigido por la normativa vigente. Se evidenció la presencia de la señal P.3 “Cruz de San Andrés” en ambos

sentidos de circulación y señales P.40 de “Aviso de cruce ferroviario”; y de la señal R.15 “Límite de velocidad” en sentido de circulación oeste-este. Sin embargo, esta señalización se encontraba obstaculizada por vegetación. Tampoco se constató la presencia de señalización activa.

Figura 20. Señalización pasiva vertical obstaculizada por vegetación. Fuente: JST, 2023

La investigación identificó la falta de señalización horizontal y deficiencias en la señalización vertical pasiva. Además, se observó que las señales existentes estaban obstruidas por vegetación. Estos hallazgos revelan desviaciones respecto a lo estipulado por la normativa vigente. De acuerdo con el artículo 3, inciso d. del Decreto N.º 747/88, corresponde a las entidades
