JST | SEGURIDAD EN EL TRANSPORTE

INFORME BÁSICO

Suceso: Colisión

Título: Intervención PAN, RP 259, Villa Santa Rosa, provincia de San Juan.

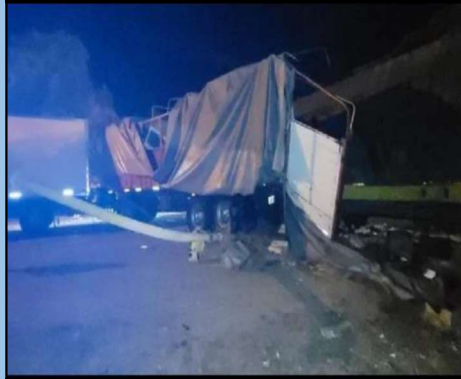
Figura 2. Acoplado del camión después de la colisión. Fuente: Medios

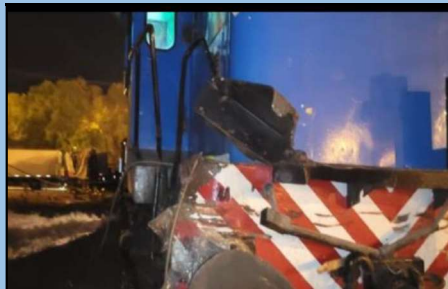
Figura 4. Daños de la máquina del tren.

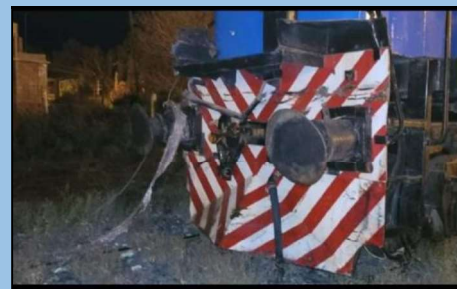
Figura 3. Daños de la máquina del tren.
