INFORME BÁSICO

Expediente: EX-2023-75014817- -APN-DNEYMA#JST

Título: incidente en paso a nivel entre ómnibus y tren en calle Bolivia, Zeballos, Florencio Varela, Provincia de Buenos Aires

Fecha y hora del suceso: 24 de junio de 2023 a las 19:20 (UTC)

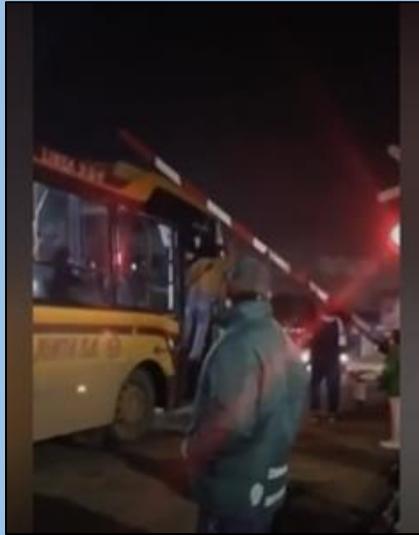
Figura 1. Momento de impacto de la barrera con el ómnibus

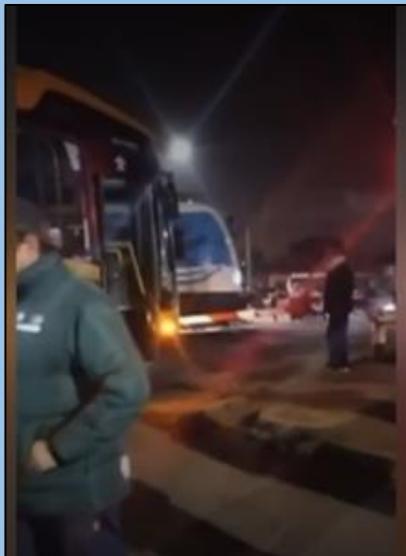
Figura 2. Momento de avance del tren
