REPUBLICA ARGENTINA
FUERZA AEREA ARGENTINA
COMANDO DE REGIONES AEREAS

BOLETIN INFORMATIVO
DE ACCIDENTES DE AVIACION CIVIL
N° 37

Correspondiente a los acontecidos en el año 2006

Preparado por la JIAAC

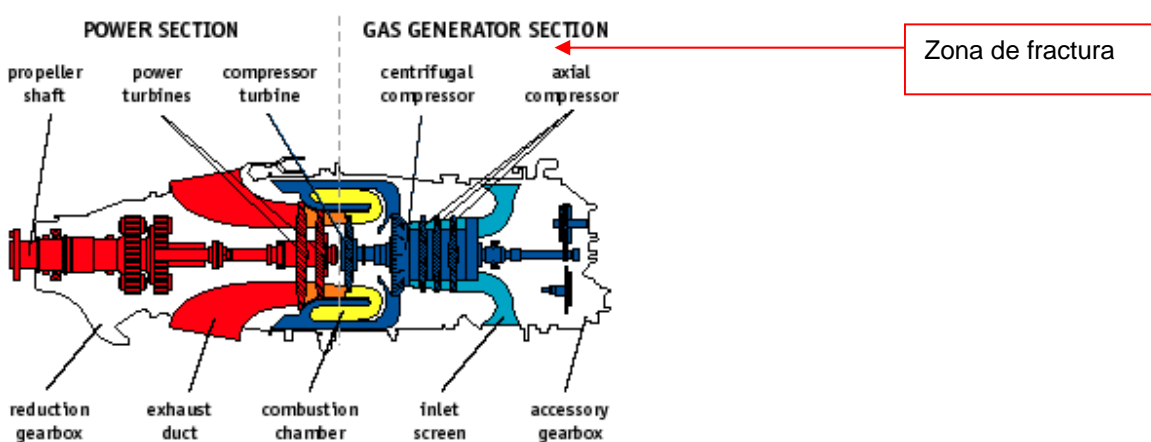
Se advirtió que la parte del motor no ha sido alcanzada por el fuego, presentaba una fractura, entre la etapa generadora de gases (Gas Generator Section) y la unión con la etapa de potencia de la hélice (Power Section); esta última se encontraba a 70° de inclinación con respecto al terreno. Se infiere, la fractura se produjo a consecuencia del impacto contra la superficie.
