INFORME DE SEGURIDAD OPERACIONAL

Pérdida de control en vuelo

Cessna A188B, LV-ZNW

497363/16

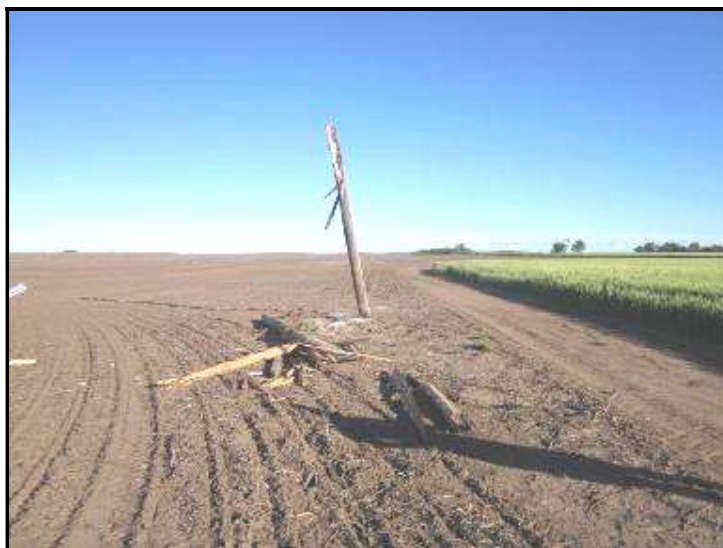
Durante la última pasada de fumigación, de este a oeste y con sol de frente, la aeronave golpeó contra un poste. Como consecuencia del impacto, la hélice se desprendió y el cable del tendido eléctrico se enredó en el ala derecha y en la nariz del avión, generando un efecto de tracción que invirtió la aeronave y la precipitó a tierra.

Figura 1. Vista del poste de palmera

No se hallaron factores técnicos que pudieran relacionarse con el accidente. La colisión de la aeronave se produjo como consecuencia de la detección tardía del obstáculo, lo que no permitió realizar una acción evasiva efectiva.

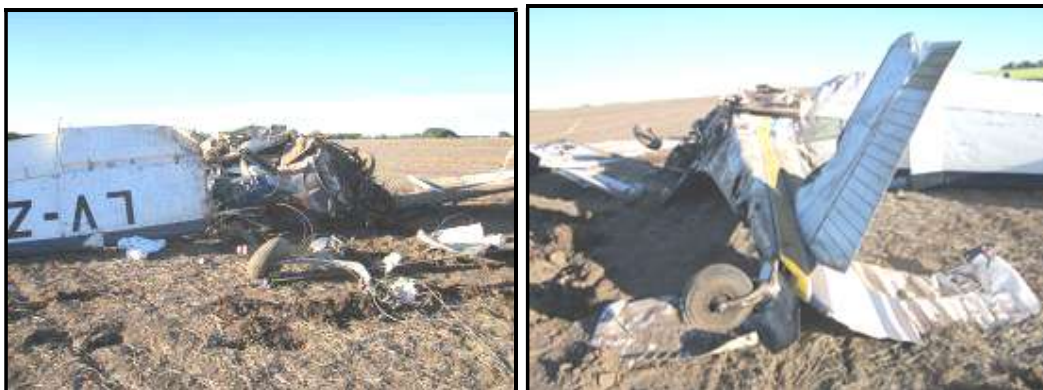
Figura 2 y 3. Vistas de la aeronave accidentada

Se examinaron los componentes principales de la aeronave y de su motor, sin hallarse indicios de fallas previas al impacto contra el terreno. No se pudo comprobar si había combustible en los tanques debido a la destrucción de las alas.
