INFORME DE SEGURIDAD OPERACIONAL

Cessna 150 M, LV-CLH

Aeropuerto de Morón, Buenos Aires

**312414/17**

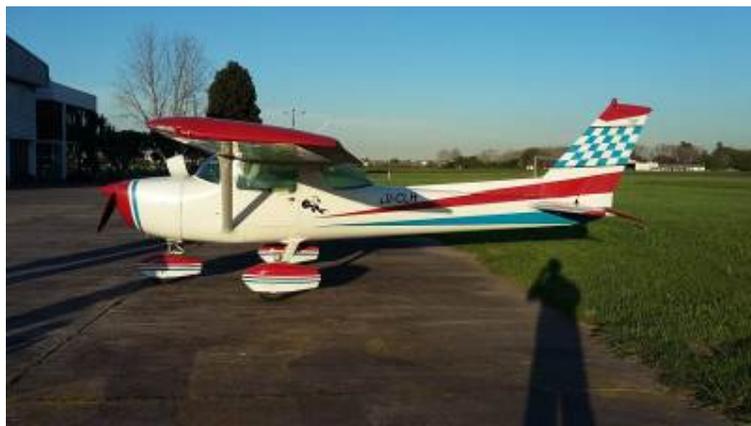
Figura 1. Imagen de la aeronave LV-CLH

Al intentar acceder a la cabina para controlar la aeronave, la hélice golpeó uno de sus brazos provocándole una lesión grave. El motor se mantuvo en marcha durante unos segundos y luego se detuvo por sí solo, con lo cual, no se registraron daños en la aeronave.

- La necesidad e importancia de la estricta observación de los procedimientos operativos propuestos por los fabricantes de aeronaves; y
- Las graves consecuencias potenciales que pueden resultar de la aplicación de procedimientos informales.
