INFORME DE SEGURIDAD OPERACIONAL

Excursión de pista

AG-CAT AA-1, LV-BZW

**0318791/17**

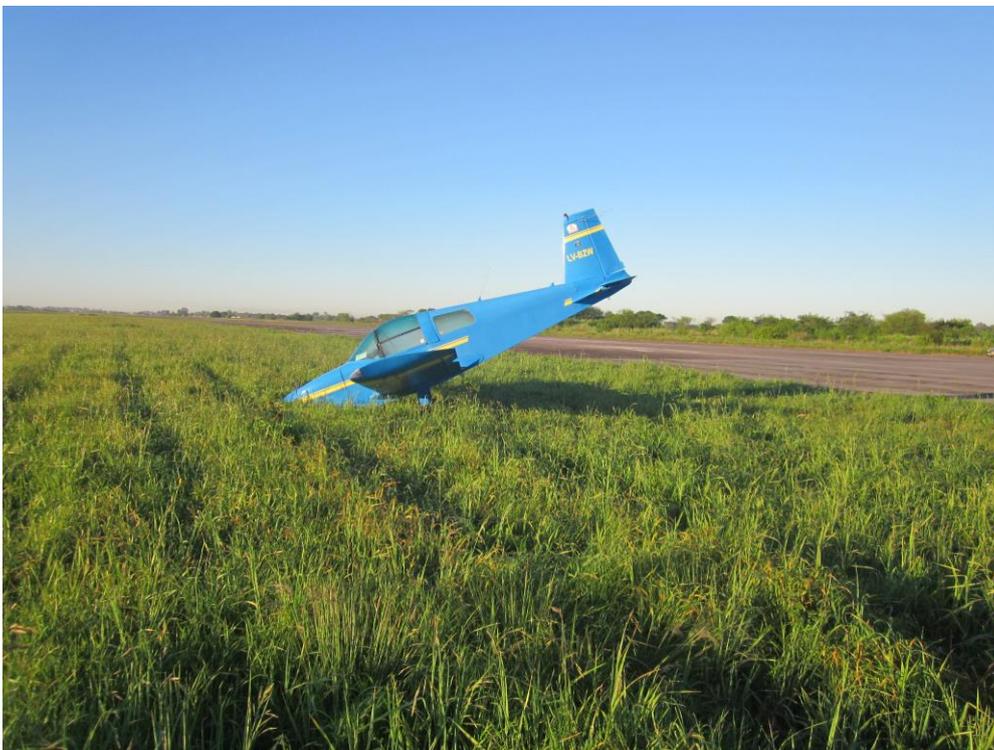
Posterior al aterrizaje por la cabecera 02, la aeronave durante la maniobra de salida de pista por calle de rodaje, sufrió una pérdida de control direccional y en consecuencia se produjo una excursión de pista sobre el margen derecho. La aeronave se detuvo a 10 metros de la pista y quedó apoyada sobre el cono de la hélice. Ambos tripulantes abandonaron la aeronave por sus propios medios y resultaron sin lesiones.

Figura 1. Vista del lugar final de detención de la aeronave

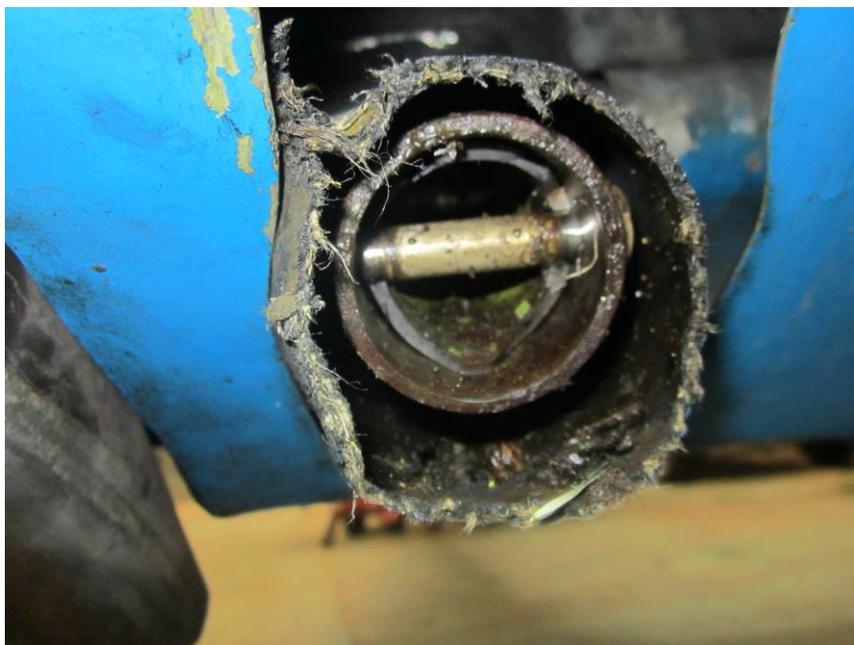
En cuanto a los daños, el conjunto del tren de aterrizaje de nariz se fracturó producto de la excursión de pista.

Figura 2. Vista de la fractura del conjunto de tren de nariz
