INFORME DE SEGURIDAD OPERACIONAL

Pérdida de control en vuelo

Piper PA-25-235, LV-ATI

0325373/2017

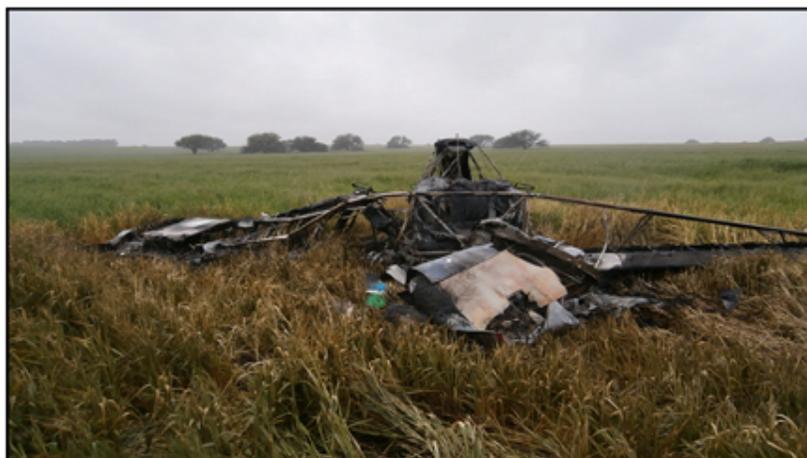
El 5 de noviembre de 2017 a las 13:00 horas,² la aeronave matrícula LV-ATI, un Piper PA-25-235, despegó del campo de la estancia "La Cautiva", en Guatraché (provincia de La Pampa), con el propósito de realizar un trabajo de aeroaplicación. Luego de esquivar un molino que se encontraba en la trayectoria de rociado, la aeronave, con rumbo 350°, embistió un caño de metal de un venteo de nivelación de estanque rurales de 5 metros de altura, lo que provocó que esta se precipitara a tierra y recorra 50 m hasta detenerse con rumbo 200°.

Figura 1. Vista general de los restos de la aeronave accidentada

El piloto intentó una maniobra evasiva, pero no logró esquivar el obstáculo, perdió el control de la aeronave y al caer sobre el terreno, esta se incendió y destruyó por completo.

La lección que surge de esta investigación que puede ser base de acciones por explotadores, propietarios y operadores de aeronaves y/o de difusión y comunicación por la Administración Nacional de Aviación Civil se refiere a la importancia para las operaciones de aeroaplicación del conocimiento previo al vuelo, además de la meteorología, del terreno en el cual se realizara la operación, incluyendo obstáculos y lugares para aterrizajes de emergencia.
