INFORME DE SEGURIDAD OPERACIONAL

Colisión en vuelo con VANT

Embraer 190, LV-CDZ

**80271/19**

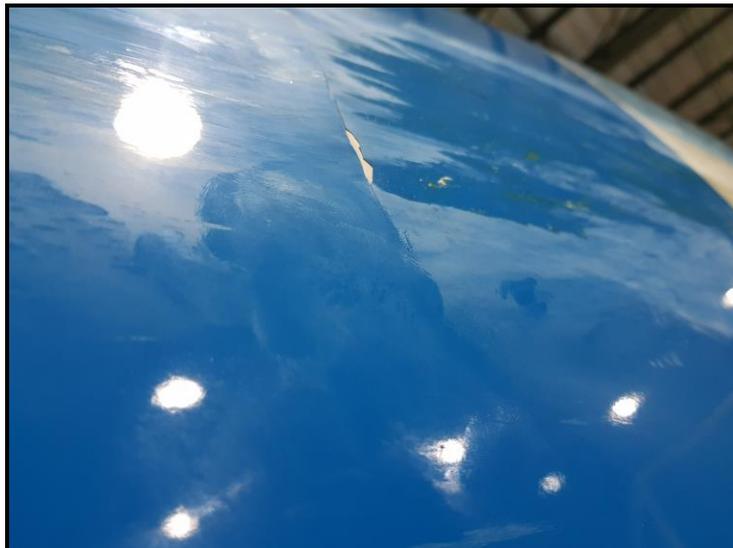
Figura 1. Imagen de los daños en el fuselaje

En el lugar del impacto se observaron restos de un material aceitoso tipo gel transparente y fibras de otro material color negro.

Los registradores de datos de vuelo y de voces de cabina facilitaron la obtención de información sobre la posición y altura del impacto del VANT con la aeronave. Además, las muestras de los restos que quedaron alojados en el fuselaje (lugar del impacto) permitieron determinar que el objeto con el que colisionó la aeronave era un VANT.

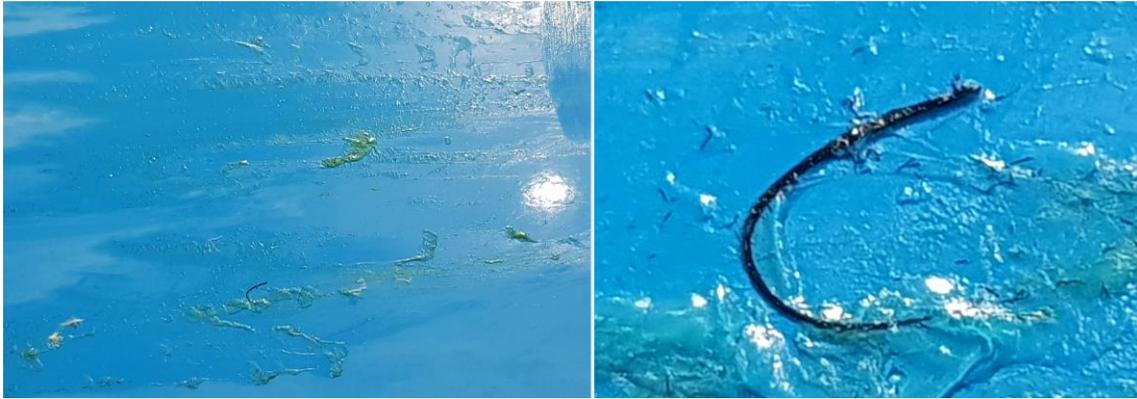
Figura 2. Imagen de las muestras

Se tomaron muestras mediante hisopado, las cuales fueron enviadas al Laboratorio de Investigaciones de Metalurgia Física de la Universidad Nacional de La Plata. Se realizó una microscopía electrónica de barrido sobre los restos de fibras hallados en el fuselaje de la aeronave y estudios de espectroscopía dispersiva en energías. Se identificó presencia mayoritaria de C (carbono, 65% wt), O (oxígeno, 24% wt), N (nitrógeno, 7% wt), S (azufre, 2,2% wt) y una fracción minoritaria de Ca (calcio, 0,6% wt).

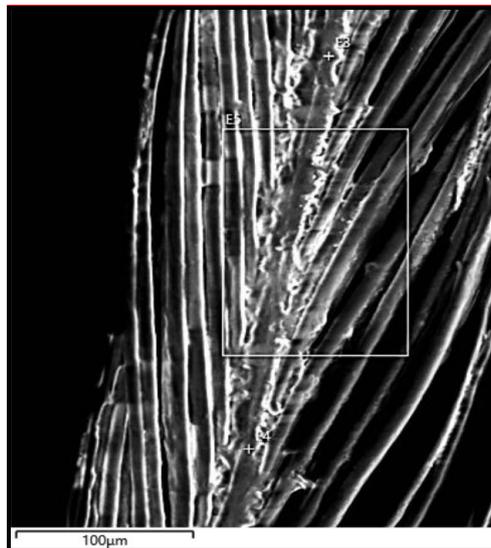
Figura 3. Micrografía

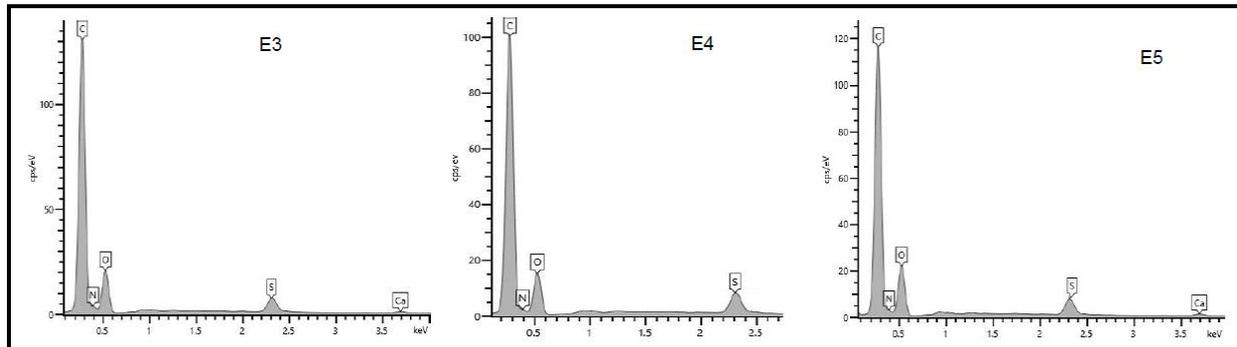
Figura 4. Espectros EDS correspondientes a los puntos E3-E4-E5, indicados en la figura 3

En base a los espectros semicuantitativos de los elementos que componían la muestra se infirió que el material analizado era fibra de carbono. En cuanto a los productos grasos orgánicos hallados, se identificó presencia mayoritaria de C (carbono, 80,6% wt), O (oxígeno, 18,4% wt), S (azufre, 0,4% wt) y una fracción minoritaria (0,1% wt) de Cl (cloro), K (potasio), P (fósforo), Ca (calcio) y Al (aluminio). Un espectro representativo de este residuo se muestra en la figura 5. Con tal información se realizó la caracterización de estos productos mediante espectroscopía de infrarrojo.

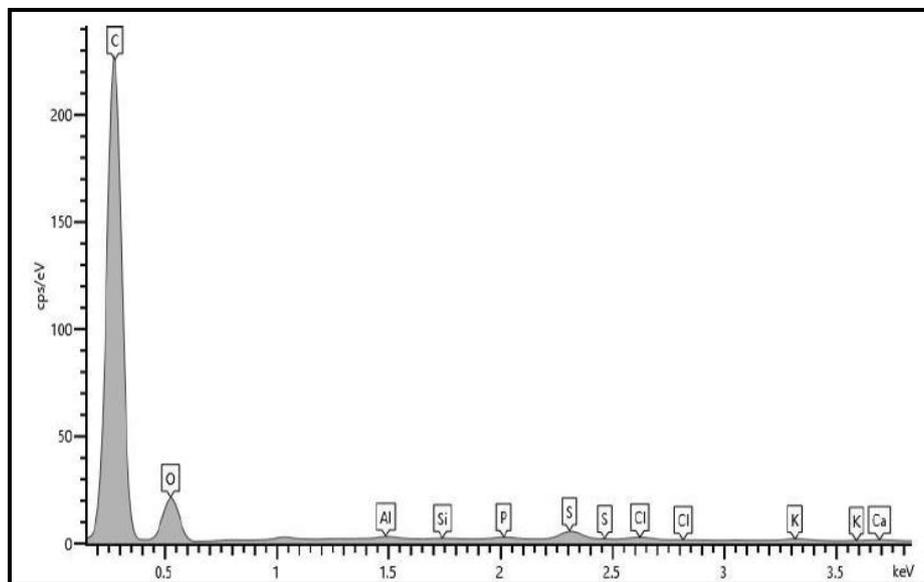
Figura 5. Espectro EDS correspondiente a residuo graso hallado en el fuselaje

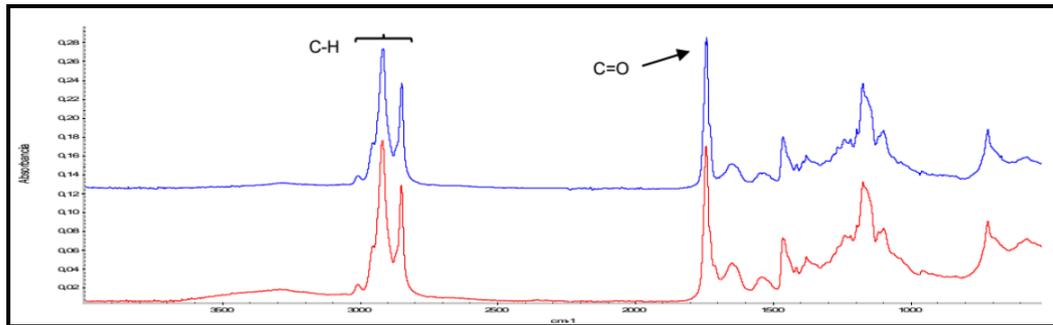
Figura 6. Espectros de absorbanza correspondientes a residuos orgánicos entre 4000 y 400 cm-1

En base a los espectros se concluyó que el material era de origen orgánico, entre los compuestos encontrados se pueden mencionar polímeros derivados del ácido acrílico (ésteres) y polióxidos de etileno. Estos materiales están presentes en baterías, por lo que los residuos encontrados podrían provenir de este tipo de fuente de energía. De acuerdo a los resultados de los materiales analizados, se pudo confirmar que el objeto con el que impactó la aeronave LV-CDZ era un VANT. Según la Administración Nacional de Aviación Civil no se registraron autorizaciones a operarios de VANT para la zona, hora y fecha del incidente.

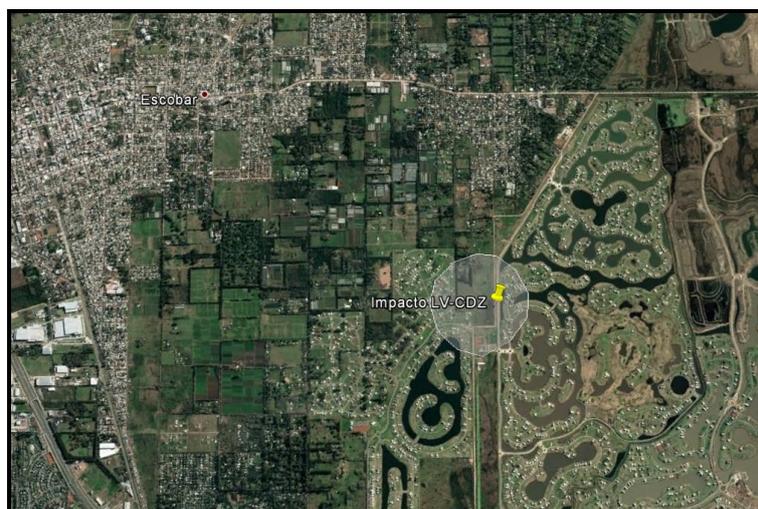
La aeronave estaba equipada con un registrador de datos de vuelo y otro registrador de voces de cabina, a partir de los cuales se determinó la posición y altura en la cual se encontraba la aeronave al momento de ser impactada a 4080 pies (ver figura 7).

Figura 7. Imagen de la zona del impacto

Se inspeccionó la zona donde pudieron haber caído los restos del VANT –definida de acuerdo a la altura y velocidad en la que se desplazaba el avión, así como a la velocidad y dirección del viento–, pero el rastillaje del terreno no arrojó resultados positivos.

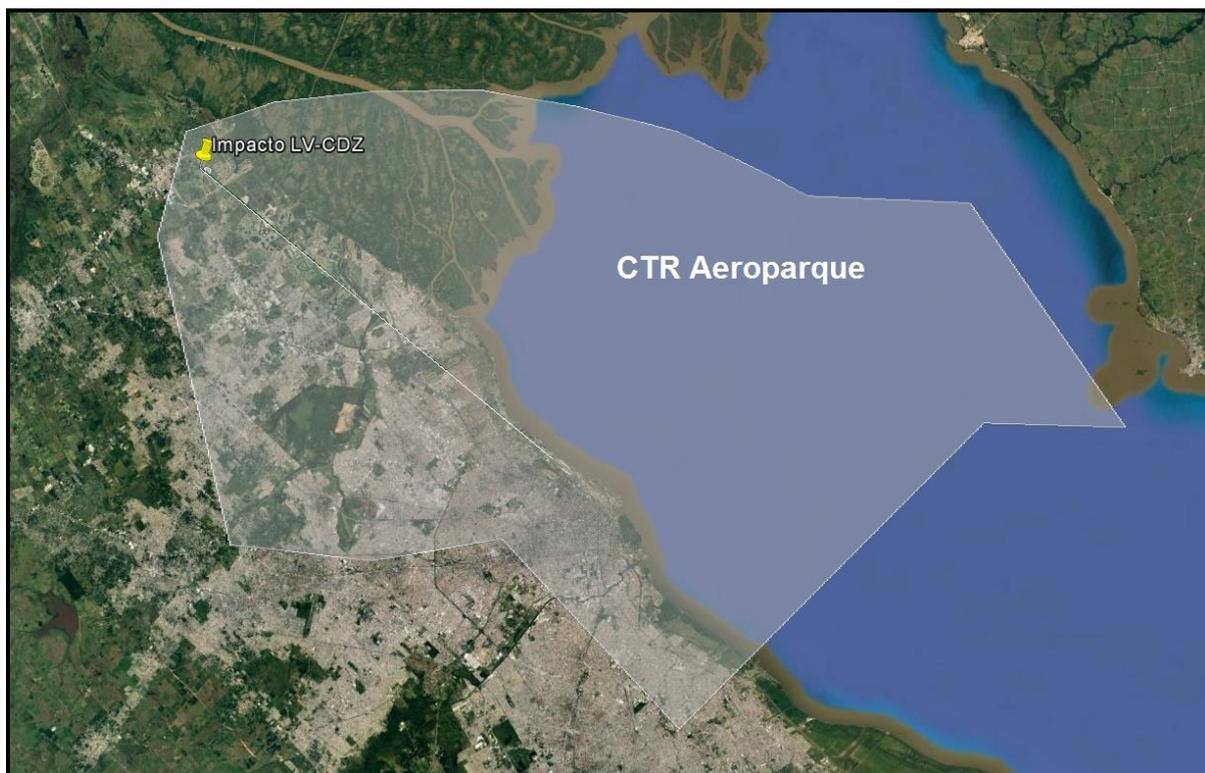
El VANT en consideración estaba volando en condición nocturna, sobre una zona poblada, dentro de la zona de control del Aeroparque Jorge Newbery y sobre la aproximación final a la pista 13.

Figura 8. Zona de control del Aeroparque Jorge Newbery

- ✓ El VANT estaba volando en una zona restringida para su operación.

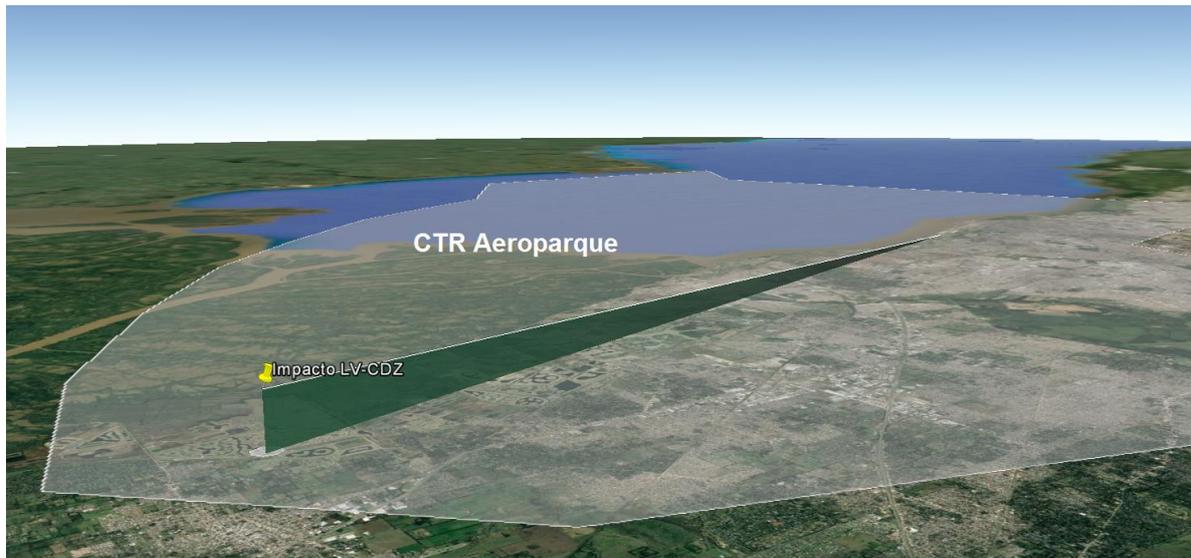
Figura 9. Zona de control del Aeroparque Jorge Newbery y aproximación final

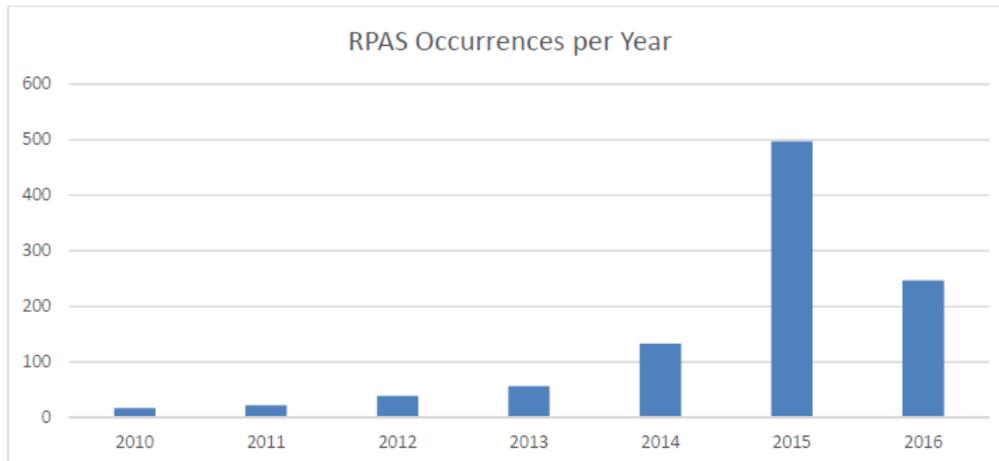
Figura 10. Eventos relacionados con VANT por año. Período 2010-2016

A partir del análisis de estos eventos durante el período mencionado, se determinó que el tipo de evento más común era el conflicto de espacio aéreo (definido como una colisión potencial entre un VANT y una aeronave en el aire) y, directamente relacionado con esto, el número de eventos clasificados como interferencias con aeronaves. Entre sus conclusiones, la *European Aviation Safety Agency* menciona que solo los VANT de porte grande (3,5 kg) y porte mediano (1,5 kg) pueden provocar eventos de severidad para aeronaves de gran porte, al impactar en las siguientes áreas:
