Informe de Seguridad Operacional

Pérdida de las condiciones de sustentación en ruta

LET L23 Super-Blanik, LV-DOP

3781061/19

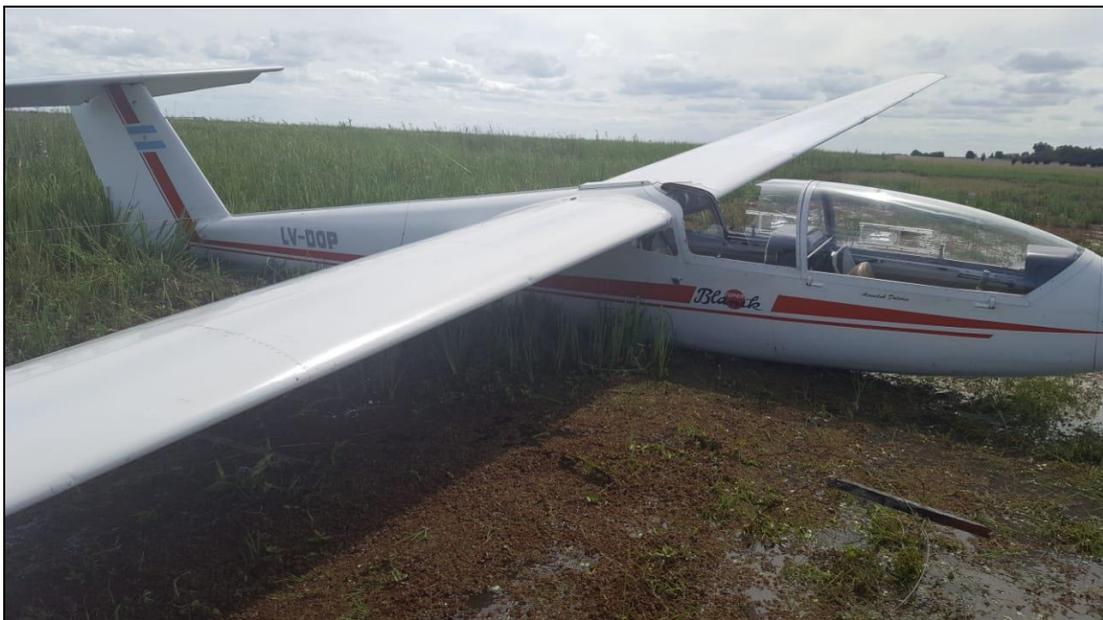
Figura 1. Posición final del planeador

A 200 metros de altitud se advirtió que la aeronave no iba a llegar a la pista, por lo que el piloto de seguridad tomó el mando de la aeronave y realizó una tronada (aterrizaje en un campo fuera del aeródromo). Durante la carrera de detención el planeador colisionó con un cerco perimetral.

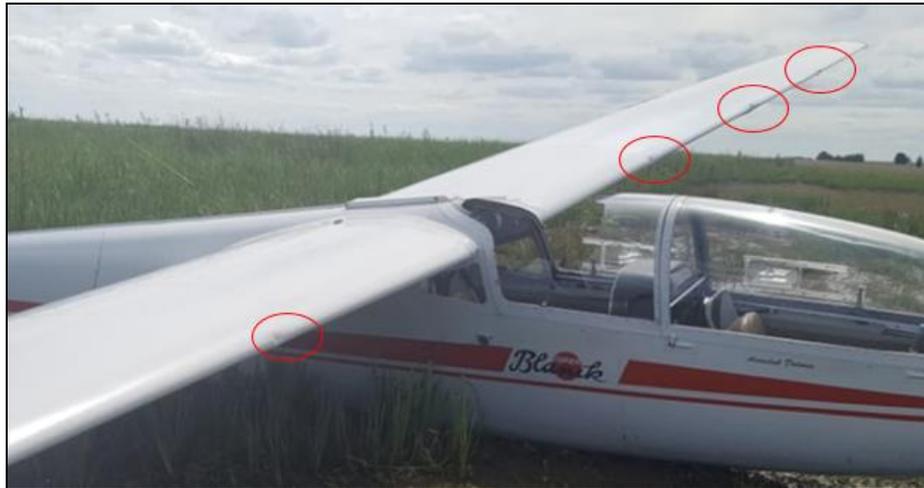
Figura 2. Daños de la aeronave

Daños leves en el borde de ataque de ambas alas y rotura del plexiglás de la cabina trasera.

La aeronave impactó con un alambrado eléctrico, el cual rompió el plexiglás de la cabina trasera. Los pilotos resultaron sin lesiones, pero debieron esperar a que cortaran la energía eléctrica para descender de la aeronave.

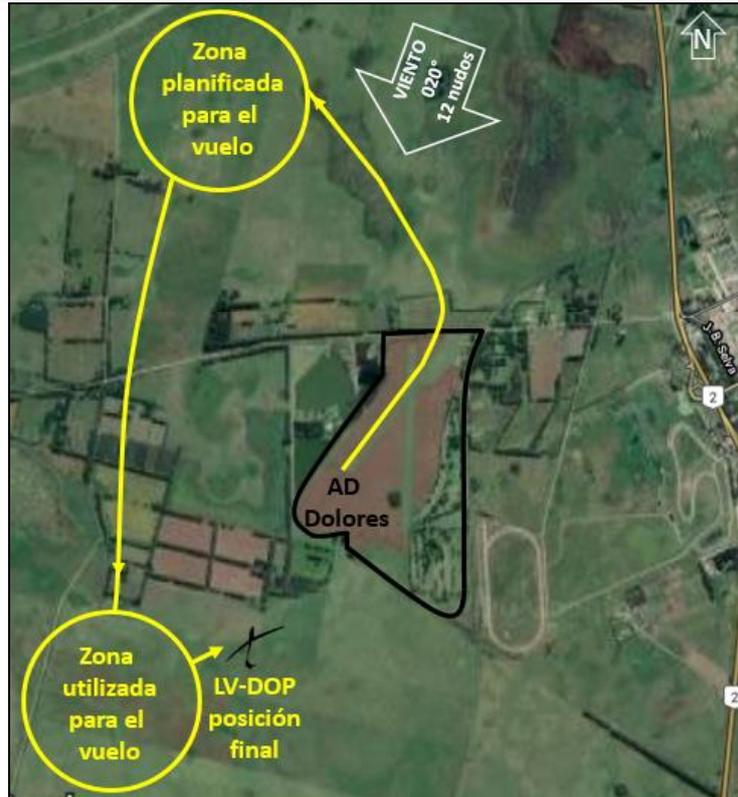
Figura 3. Trayectoria, sector planificado y utilizado para el vuelo

Debido a las condiciones meteorológicas se coordinó previamente con el piloto remolcador la liberación del planeador a 500 metros de altitud al noroeste del aeródromo. Luego de algunos minutos de vuelo sin cambios significativos en la altitud, la aeronave se dirigió hacia el suroeste del aeródromo debido a que observaron la presencia de nubes donde podrían encontrar térmicas para incrementar su altitud. Posteriormente, a 480 metros de altitud, al notar que la aeronave no ascendía, y debido a la distancia a la que se encontraban, el piloto decidió retornar al aeródromo. En dirección a la cabecera en uso, la aeronave se encontró con viento de frente y corrientes descendentes.

Considerando la relación máxima de planeo del Super Blanik (28:1), la altura y la posición a la que se encontraban, sin perturbaciones atmosféricas, la aeronave podría haber recorrido una distancia suficiente para llegar al aeródromo. No obstante, los pilotos se vieron sorprendidos por corrientes descendentes generadas por condiciones de suelo saturado y, al tener el viento de frente, estimaron que no llegarían a la pista y decidieron realizar una tronada.

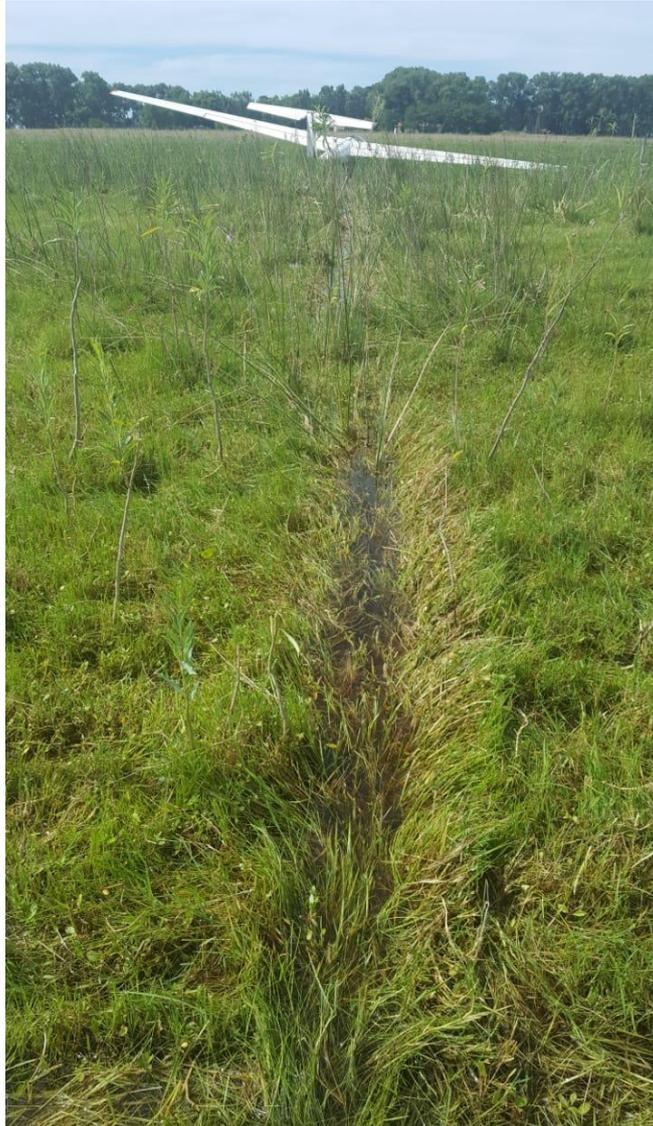
Figura 4. Posición final de la aeronave y marcas en el terreno

La aeronave aterrizó en un campo que se encontraba aproximadamente a 1,5 kilómetros al suroeste de la cabecera 04 del aeródromo de Dolores. El terreno era blando y tenía agua acumulada. El contacto inicial con el terreno fue con rumbo norte y viento de frente. La carrera de aterrizaje fue de 26 metros hasta que la aeronave impactó contra un cerco perimetral (del tipo boyero eléctrico). No hubo desprendimiento de partes.
