## INFORME INICIAL

# JIAAC | INVESTIGACIÓN PARA LA SEGURIDAD AÉREA

Pérdida de control en vuelo (LOC-I)

Iceman 01, LV-X645

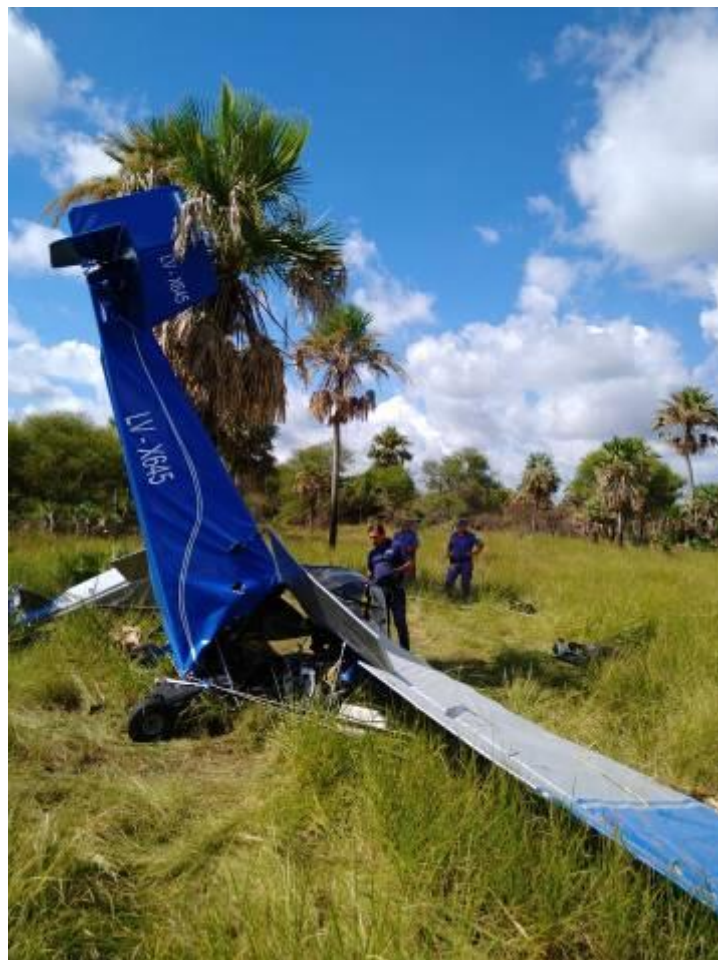
### 1.3.1 Célula: Destruída.

Figura 1. Vista de la aeronave posterior al accidente

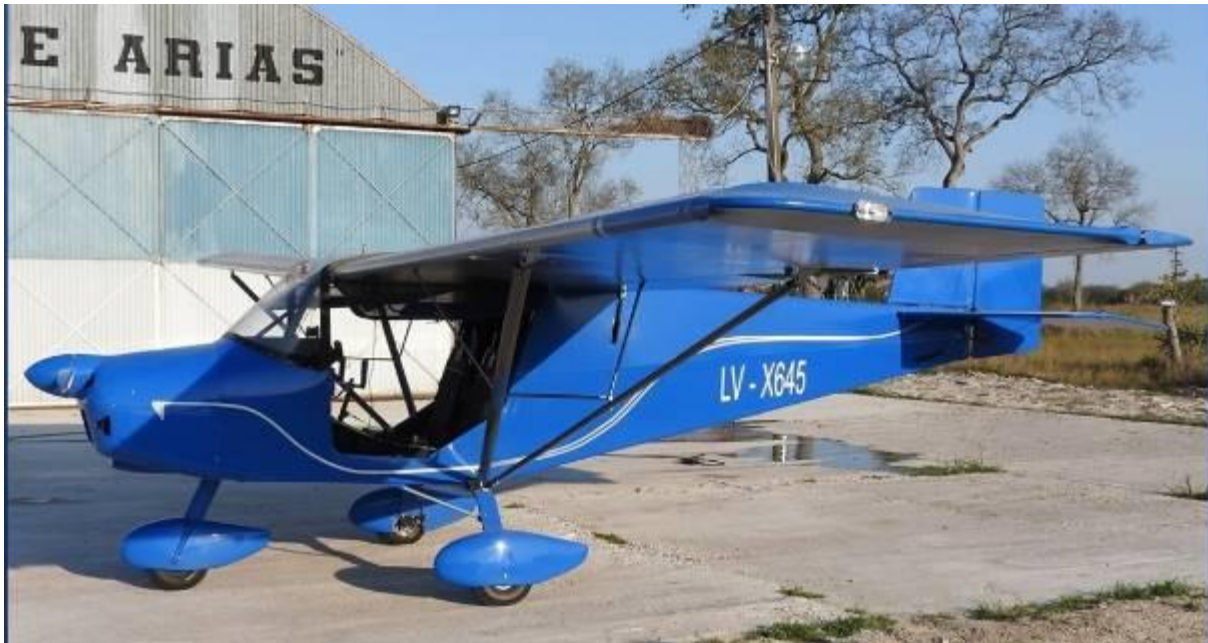
Figura 2. Imagen de la aeronave accidentada

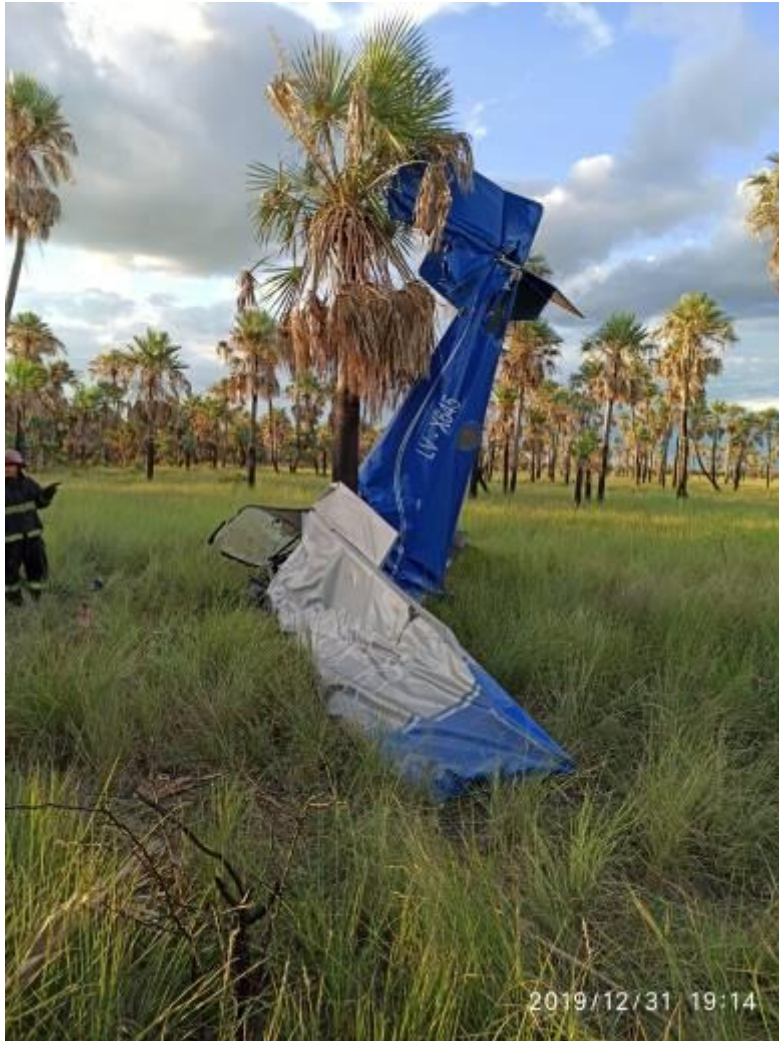
No hubo dispersión de restos, la aeronave experimenta perdida de sustentación en vuelo a baja altura y termina impactando contra el terreno duro con vegetación y palmeras con un ángulo aproximado de 90 grados.

Figura 4. Posición de la aeronave posterior al contacto con el terreno.

Los dos ocupantes de la aeronave fallecieron instantáneamente, el habitáculo de la aeronave sufrió deformaciones de importancia debido al ángulo de ingreso (90°) y posterior impacto contra el terreno, los asientos y cinturones no soportaron los esfuerzos a los que fueron sometidos.
