# Informe Preliminar de Seguridad Operacional

Aterrizaje fuera de la pista

Cessna C170A, LV-FEX

Aeródromo de General Rodríguez, Buenos Aires

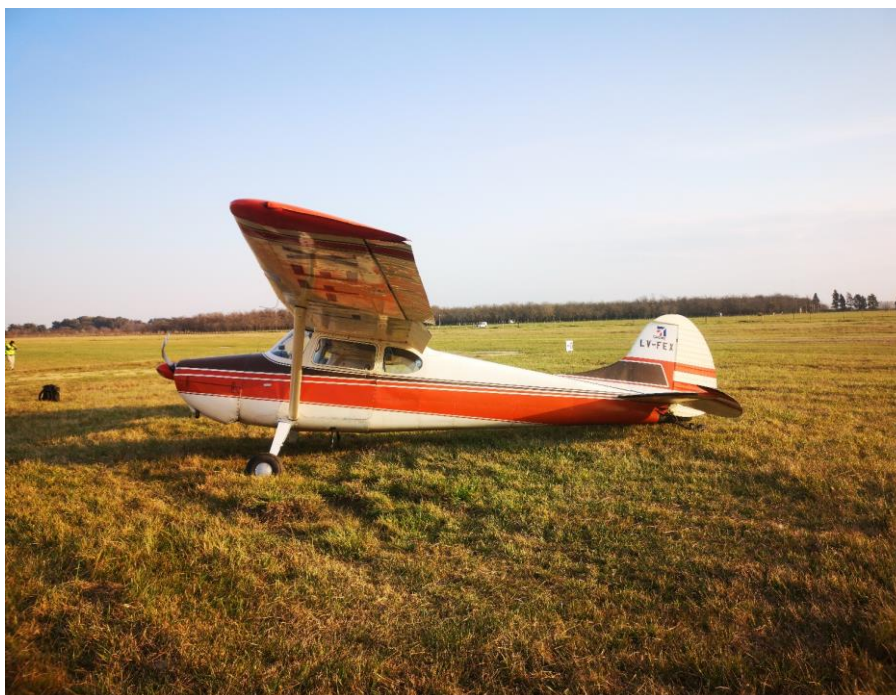
Luego de aproximadamente 35 minutos de vuelo en condiciones visuales, la aeronave aterrizó en la franja adyacente a la pista 35 de General Rodríguez. Durante la carrera de aterrizaje se produjo la rotura del tren de aterrizaje principal derecho y el contacto de la hélice con el terreno.

Figura 1. Aeronave involucrada en el accidente

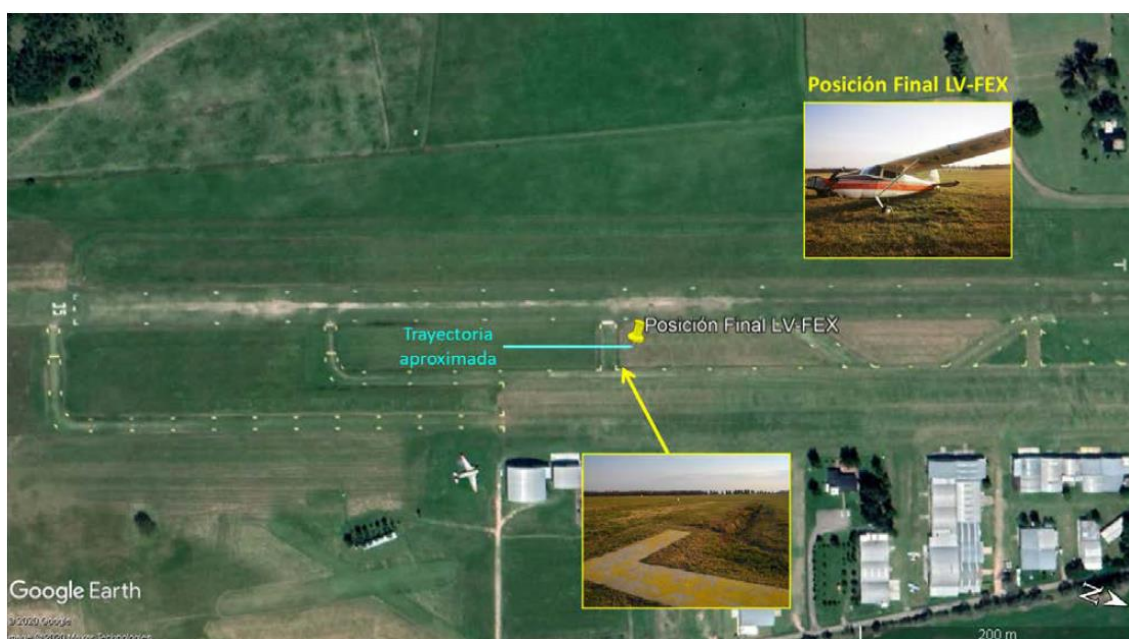
La aeronave aterrizó en la franja adyacente a la pista 35 según se muestra en la figura 2. En su recorrido, ésta impactó contra una serie de zanjas ubicadas en los laterales de la calle de rodaje “G”. Como consecuencia de ello, se produjo la rotura de la ballesta del tren de aterrizaje principal derecho y posterior contacto de la hélice con el terreno.

Figura 2. Trayectoria de la aeronave

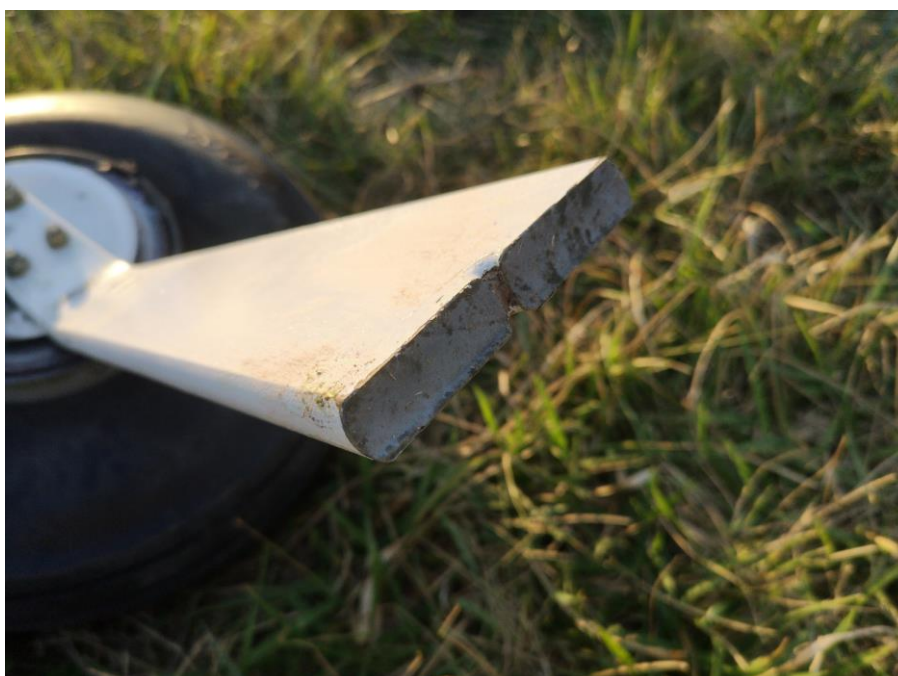
La ballesta del tren de aterrizaje principal derecho fue removida para la determinación de la mecánica de fractura correspondiente.

Figura 3. Zona de rotura de la ballesta del tren de aterrizaje principal derecho

La sección de ballesta fracturada, que quedó instalada en la aeronave, fue solicitada al propietario con el fin de continuar el análisis de la rotura.
