# Informe preliminar de Seguridad Operacional

Maniobra abrupta - Fallo o malfuncionamiento de componente

Piper PA-38-112, LV-ODP

02 de marzo de 2021

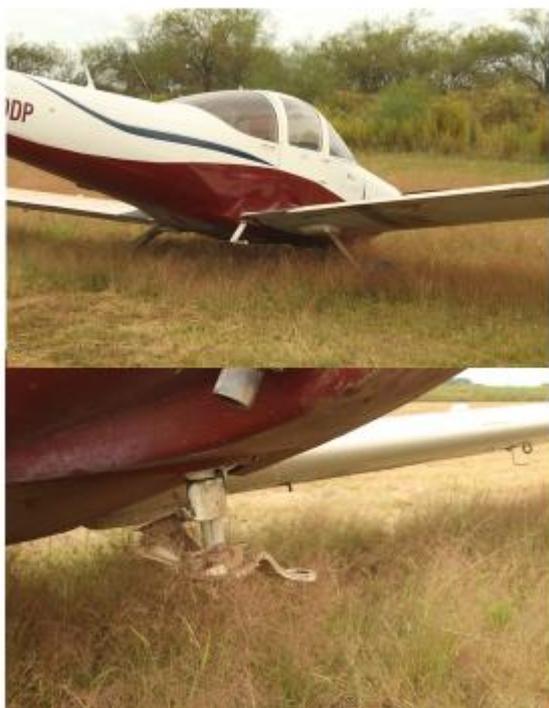
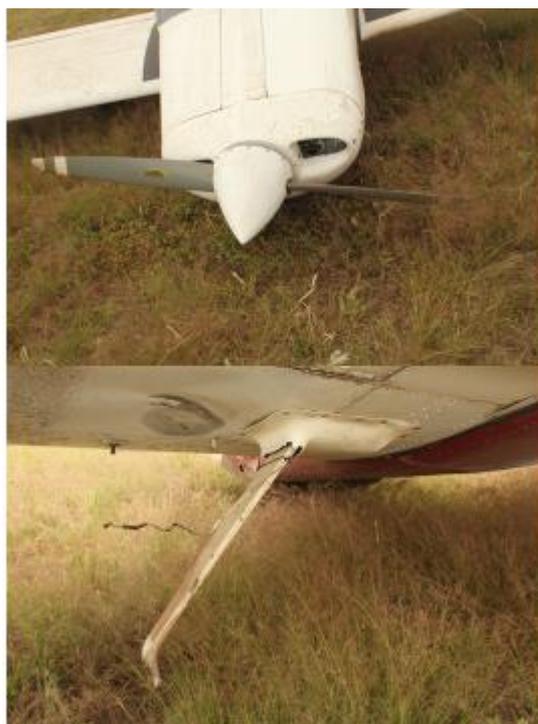
Como consecuencia del suceso, la aeronave experimentó la detención brusca de su motor, rotura del tren de aterrizaje de nariz y la deformación del fuselaje a la altura de la unión del ala.

Daños de importancia por detención brusca.

Daños de importancia.

Figura 1. Imágenes de daños en la aeronave

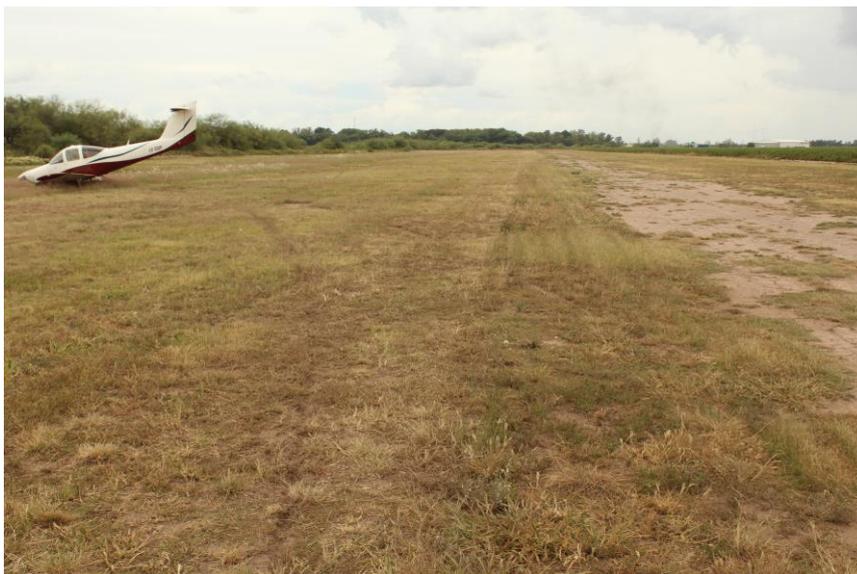
La aeronave aterrizó por la pista 09 e inmediatamente después comenzó a describir un giro por izquierda con excursión de pista; el total de distancia recorrido fue de 55 metros.

Figura 3. Lugar del suceso
