## INFORME DE SEGURIDAD OPERACIONAL

Título: Contacto anormal con la pista, The Airplane Factory Sling II, matrícula LV-X662, Círculo de aviación, Pueblo Esther, provincia de Santa Fe

Fecha y hora del suceso: 28 de agosto de 2021 a las 19:30 horas (UTC)

Dirección Nacional de Investigación de Sucesos Aeronáuticos

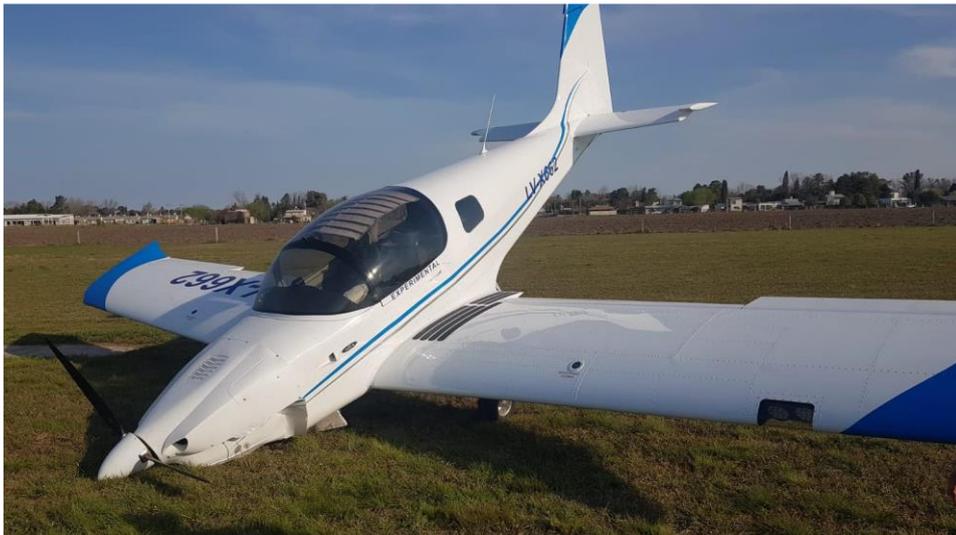
Durante la ejecución de la restablecida -flare- sobre la pista, quedó a una altura mayor a la esperada por lo que el piloto accionó los comandos para bajar la nariz y realizar el aterrizaje. Al hacer contacto con la pista, el tren de aterrizaje de nariz colapsó provocando la rotura de una pala de la hélice.

Figura 1. El LV-X662 luego del aterrizaje. Fuente: investigación JST

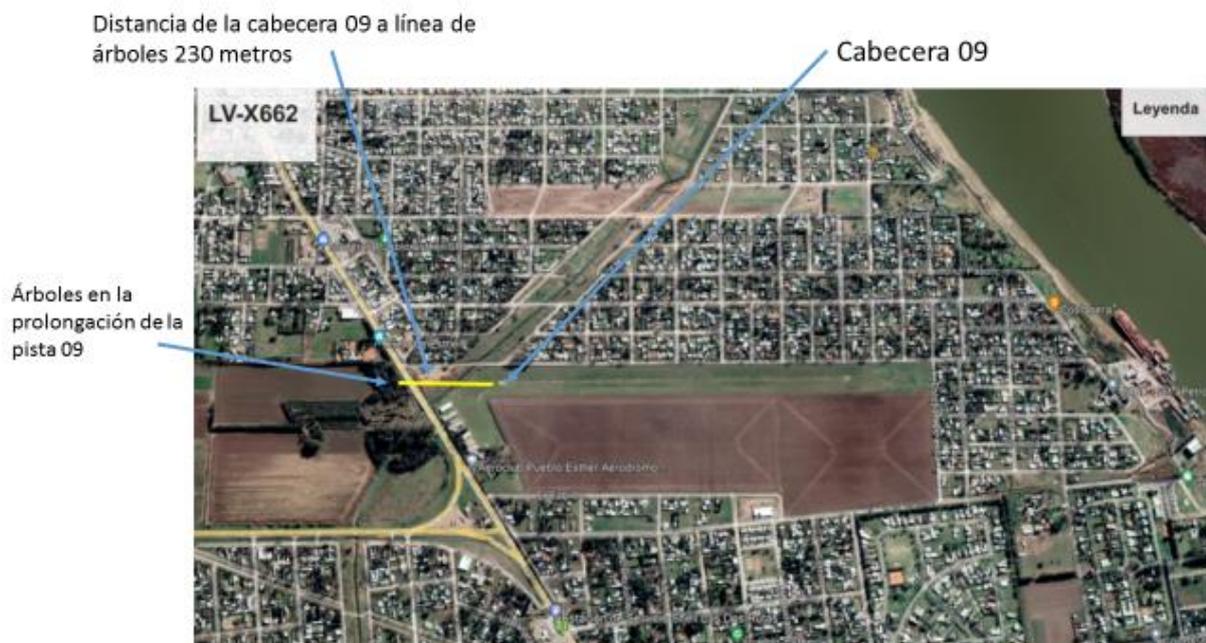
La pista del Círculo de Aviación de Pueblo Esther tiene una longitud de 894 metros. A una distancia de 270 metros de la cabecera de pista 09 se encuentra una arboleda con una altura aproximada de 15 metros.

Figura 3. Detalle de la zona. Fuente: investigación JST
