Informe de Seguridad Operacional

SUCESO: Incidente Grave

TÍTULO: Excursión de pista. Cessna 182K, matrícula LV-JCG, aeródromo de Paraná, provincia de Entre Ríos

FECHA Y HORA DEL SUCESO: 24 de agosto de 2022 a las 13:10 horas (UTC)

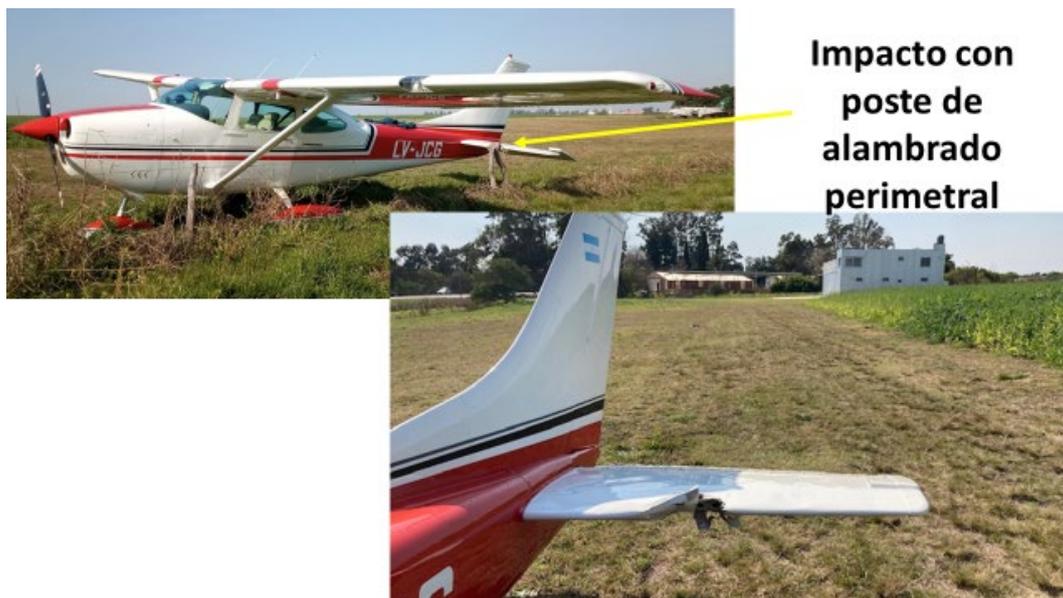
Luego de 35 minutos de vuelo en condiciones meteorológicas visuales, durante el aterrizaje por la pista 36, la aeronave tuvo una excursión de pista que ocasionó el impacto de su estabilizador horizontal izquierdo contra un poste del alambrado perimetral.

Como consecuencia del suceso, la aeronave resultó con daños en el borde de ataque del estabilizador horizontal izquierdo.

Figura 1. Daños en la aeronave LV-JCG. Fuente: investigación JST

- ✓ Antes de detenerse, la aeronave impactó su estabilizador horizontal izquierdo contra un poste de alambrado perimetral
 - ✓ La distancia de frenado efectiva fue afectada por la velocidad de la aeronave, la pendiente negativa de la pista, la superficie de tierra, la toma de contacto cerca de la mitad de la pista y probablemente por la demora en la aplicación de la máxima acción de frenado
-

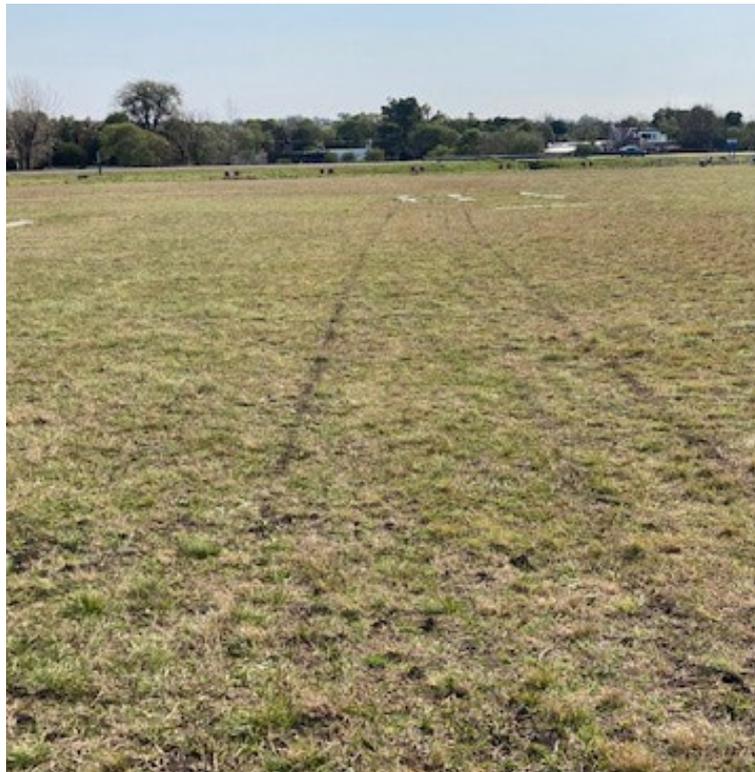
Figura 2. Rastros de frenada de la aeronave. Fuente: investigación JST

La toma de contacto se realizó antes de la mitad de la pista, en un sector con una ligera pendiente negativa; las marcas de máxima frenada comenzaron aproximadamente a 80 metros del final de la pista.

- La pista del aeródromo presenta una pendiente negativa al aterrizar por la pista 36.
- El piloto indicó que el aterrizaje se realizó a una velocidad superior a la indicada en el manual de vuelo.
- La toma de contacto con la pista se produjo unos metros antes de la mitad de la misma.
- Las marcas en el terreno revelaron que el frenado máximo fue aplicado a 80 metros del final de la pista.

- ✓ Las marcas en el terreno indicaron que la máxima acción de frenado fue aplicada aproximadamente 80 metros antes del final de la pista
 - ✓ La aeronave excedió los límites de la pista 36 (overrun)
