INFORME DE SEGURIDAD OPERACIONAL

Título: Operaciones a baja altitud. Vans RV-7, matrícula LV-X722, aeródromo del Aeroclub Allen, provincia Río Negro.

Fecha y hora del suceso: 6 de mayo de 2023 a las 18:00 horas (UTC)

Dirección Nacional de Investigación de Sucesos Aeronáuticos

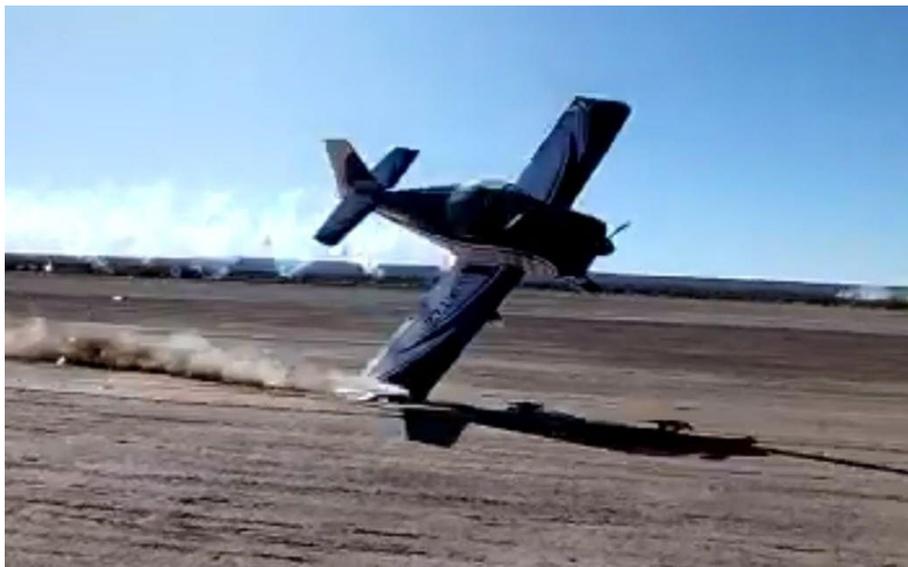
Al finalizar la secuencia acrobática, la aeronave efectuó un sobrevuelo a baja altura durante el cual impactó la puntera del plano derecho con el terreno; el piloto logró mantener el control de la aeronave y efectuó un aterrizaje.

Figura 1. Momento del impacto contra el terreno. Fuente: investigación JST

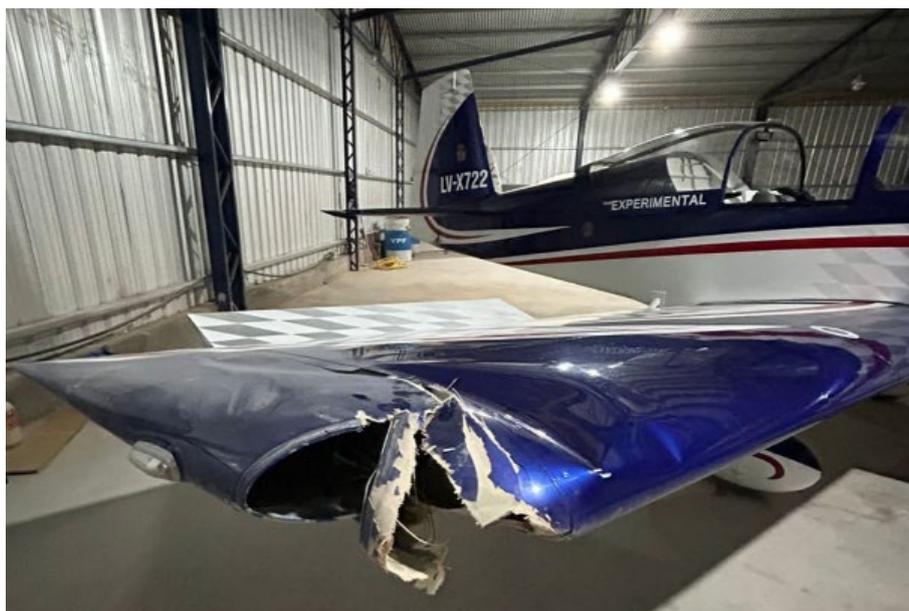
La aeronave resultó con daños en el plano derecho y en su puntera.

Figura 2. Daños en la puntera de plano. Fuente: investigación JST

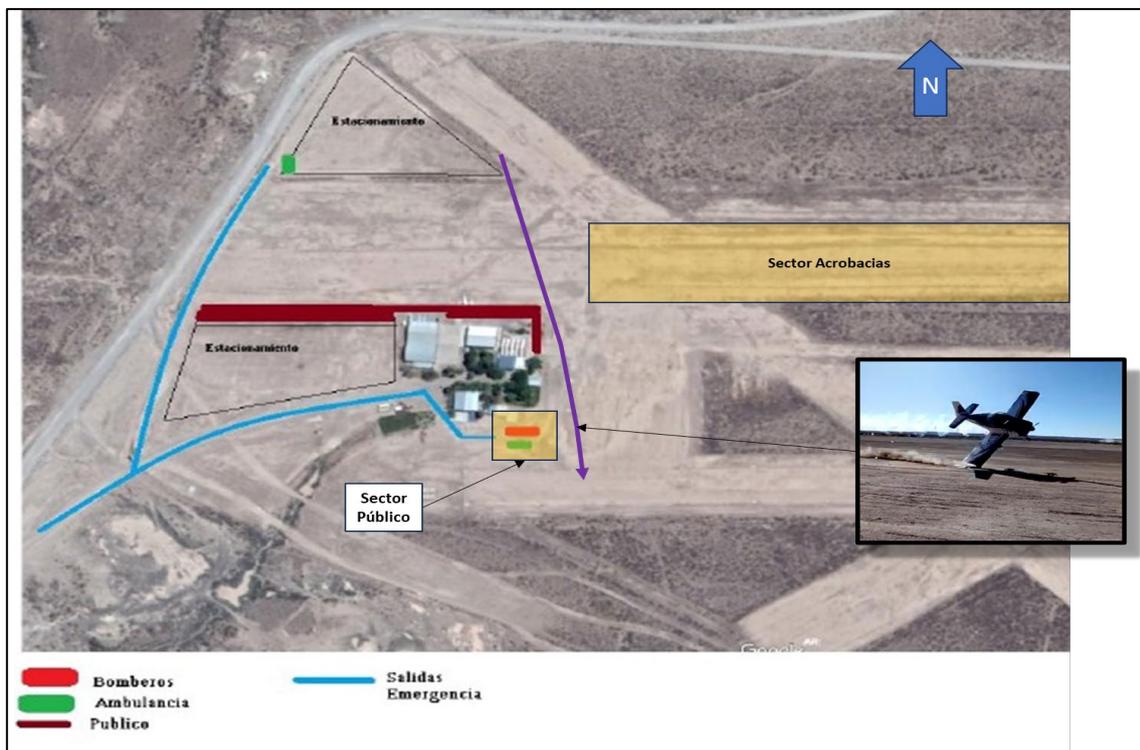
El impacto contra el terreno ocurrió mientras la aeronave realizaba un sobrevuelo a baja altura en las cercanías de las instalaciones del aeroclub, próximo al área donde se encontraban los asistentes al festival (sector público en la figura 5). Según los registros fotográficos y las marcas dejadas en el terreno, se determinó que el contacto con el suelo se produjo en la plataforma, de manera paralela y a una distancia aproximada de 50 metros de la ubicación de los presentes, quienes se encontraban detrás de vallas de seguridad.

Figura 5. Trayectoria y lugar del impacto en plano cenital del aeródromo. Fuente: investigación JST

En cuanto a la planificación del evento, las actividades aéreas estaban programadas y se estableció una zona designada para las maniobras acrobáticas, en conformidad con la Resolución N.º 119/2001 del CRA. Sin embargo, a pesar de la planificación y las regulaciones vigentes, se permitió que el piloto de la aeronave LV-X722 realizara una secuencia acrobática y un sobrevuelo a baja altura en proximidades del público. Esto no se ajustaba tanto a lo estipulado en la Sección 91.303(b) de las RAAC como lo previsto en la Resolución N.º 119/2001.

- ✓ La seguridad en los festivales aéreos es un aspecto fundamental; por ello, es esencial adherirse a las medidas de planificación establecidas en la Resolución N.º 119/2001 del Comando de Regiones Aéreas. Esto incluye una determinación adecuada de las áreas de seguridad en relación con la ubicación del público que minimice los riesgos para todos los asistentes y promueva un entorno seguro.

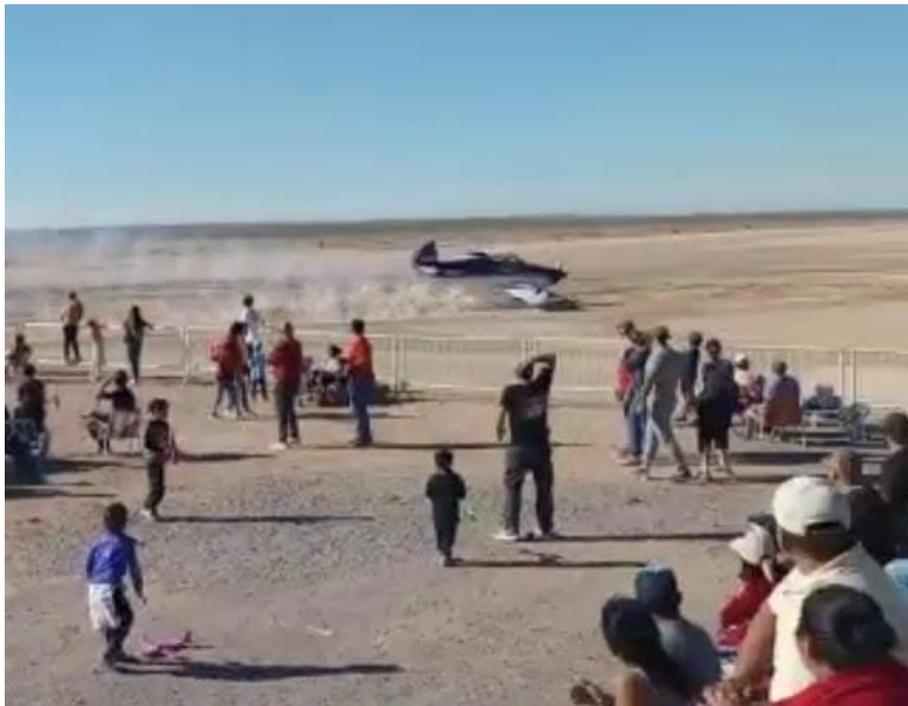
Figura 6. Momento posterior al impacto. Fuente: investigación JST
