# Informe preliminar

Suceso: Accidente

Título: Contacto anormal con la pista. Boeing 737-8Q8, matrícula LV-KJE, Aeropuerto  
Astor Piazzolla, Mar del Plata, Buenos Aires

Fecha y hora del suceso: 6 de enero de 2024 a las 01:30 horas UTC

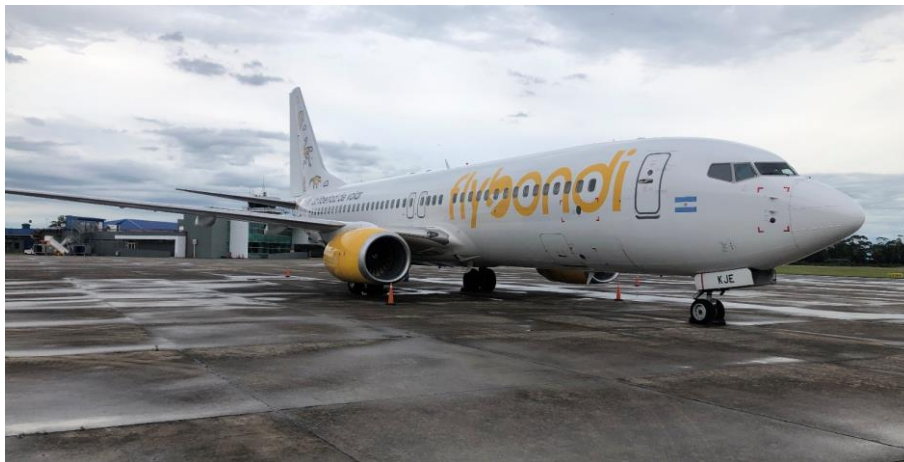
A las 01:30 horas<sup>2</sup>, durante el aterrizaje por la pista 31 del Aeropuerto Internacional Astor Piazzolla, la aeronave tuvo un contacto anormal con la pista (ARC). Como resultado de ello, se produjo el impacto de la zona ventral trasera del fuselaje (*tail strike*) con la superficie de la pista.

Figura 1. Aeronave involucrada en el Accidente. Fuente: investigación JST

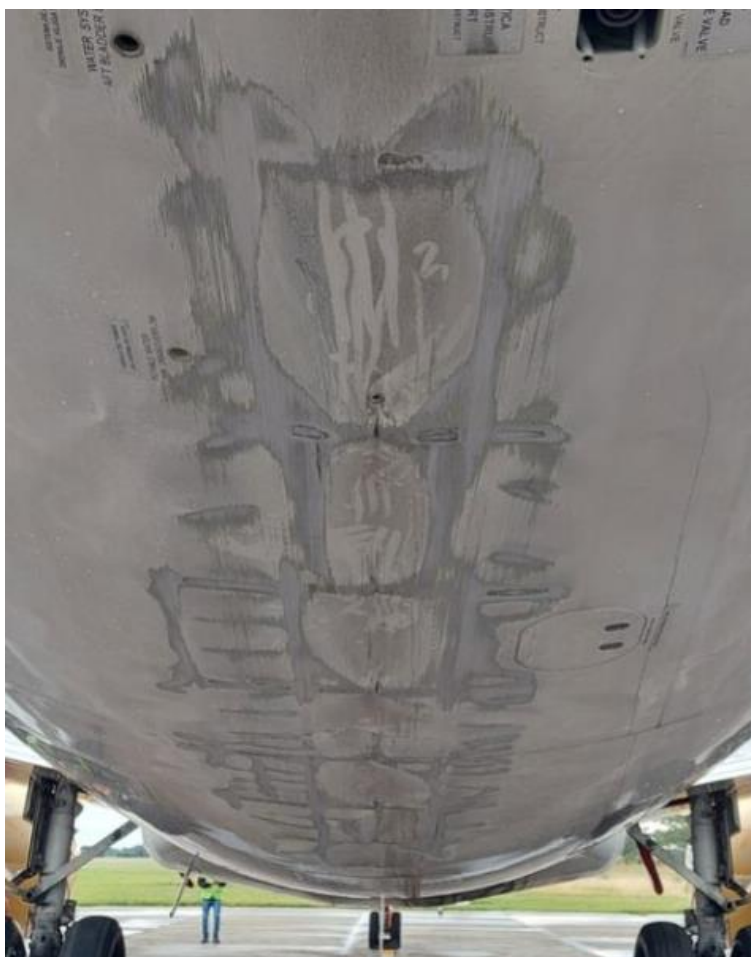
Durante la inspección de los daños en la aeronave, se identificaron importantes daños en la zona ventral trasera del fuselaje. Se observó la rotura del recubrimiento estructural con severas marcas de abrasión. Además, al desmontar la superficie del piso de la bahía de carga trasera, se detectaron fisuras por impacto en varias cuadernas de la estructura del fuselaje.

Figura 2. Daños en el fuselaje. Fuente: investigación JST

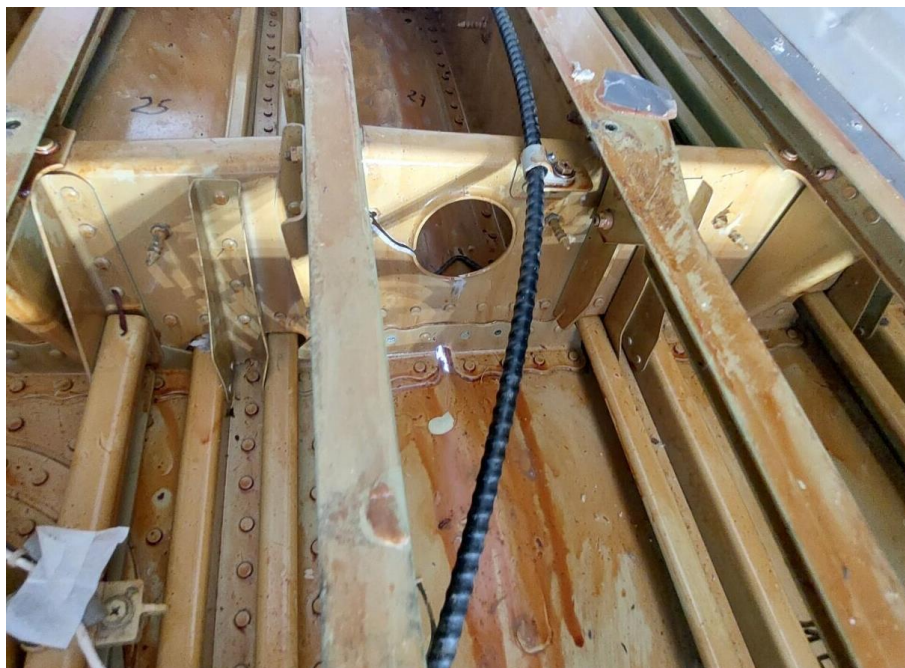
Figura 3. Daños en las cuadernas del fuselaje. Fuente: investigación JST

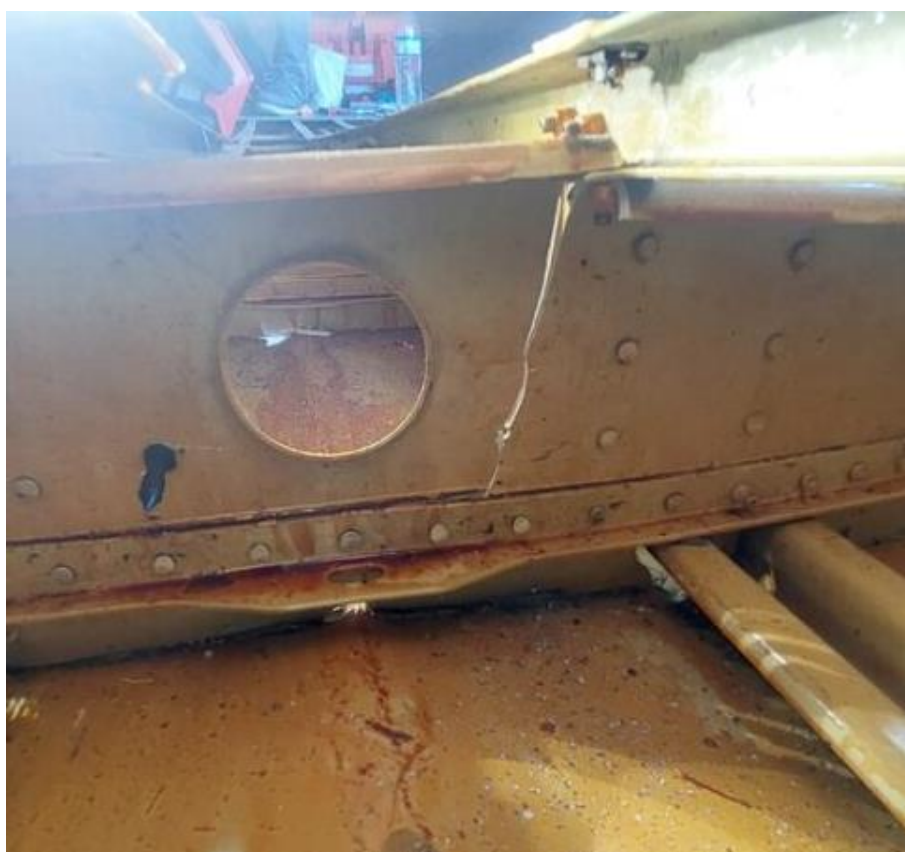
Figura 4. Daños en las cuadernas del fuselaje. Fuente: investigación JST

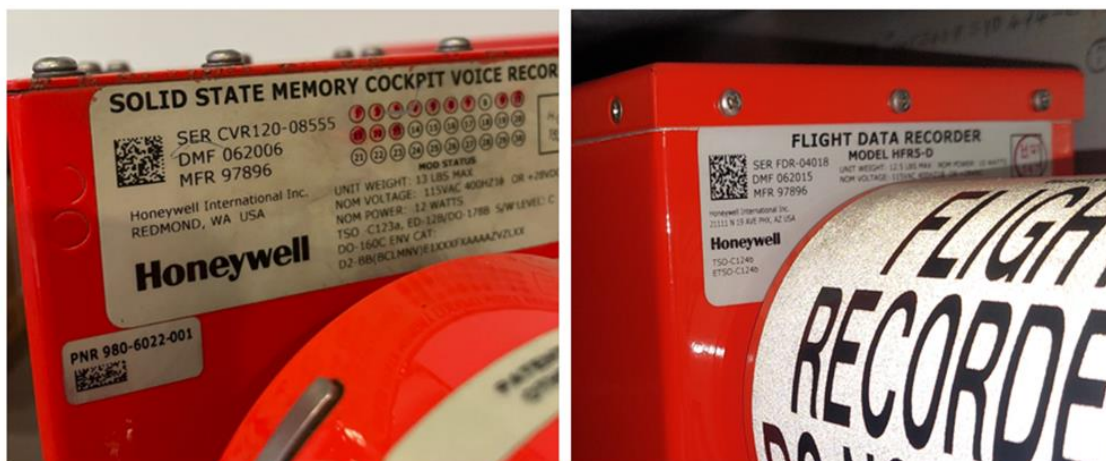
Figura 12. CVR (izquierda) y FDR (derecha). Fuente: investigación JST

Ambos registradores fueron desmontados y se realizó su lectura y transcripción. El análisis de la información obtenida se encuentra en desarrollo.

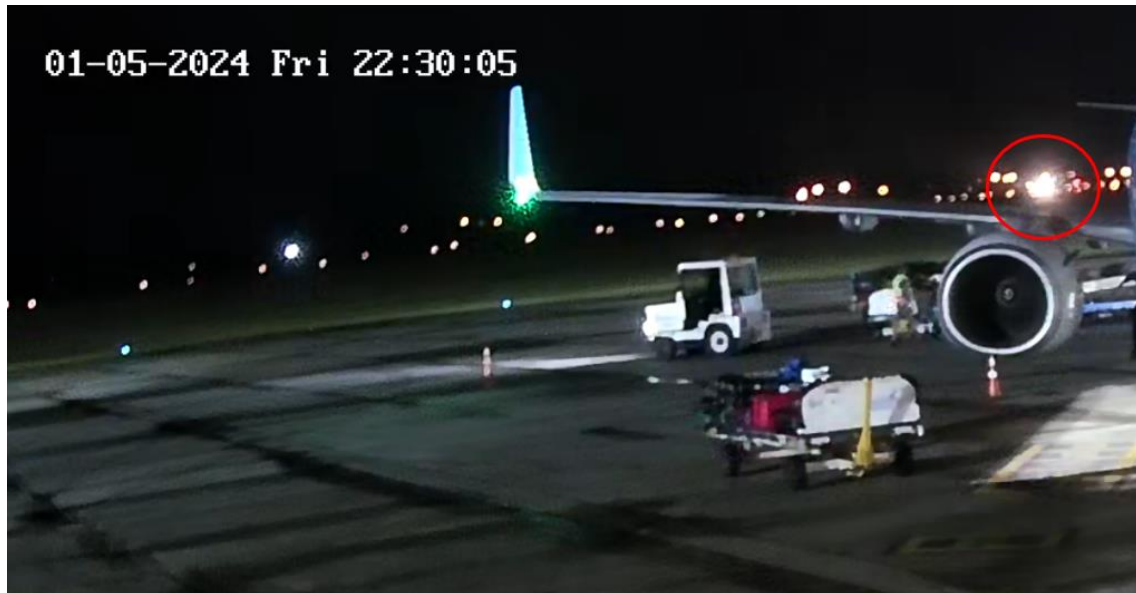
Figura 14. Imagen obtenida de las cámaras de seguridad de la plataforma del aeropuerto. Fuente: investigación JST
