INFORME DE SEGURIDAD OPERACIONAL DE SUCESO AUTOMOTOR

Expediente: EX-2021-57797399- -APN-JST#MTR

Título: ISO. 30. Pasajeros. Vuelco. Chascomús. Buenos Aires

Lugar: Ruta Provincial 2, kilómetro 132,5, Chascomús, Buenos Aires

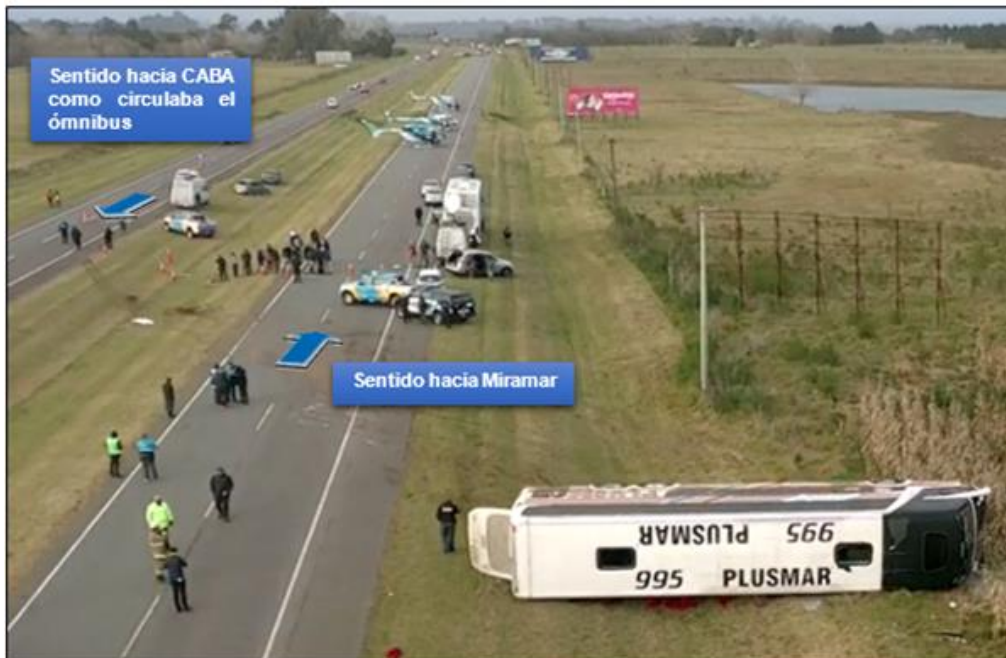
Figura 2. Posición final del ómnibus sobre la zona de costado de calzada y campos contiguos a la mano de circulación opuesta a la de su desplazamiento original

Nota: se incorporaron en la imagen referencias de orientación. Fuente: captura de imagen de video de Arte Radiotelevisivo Argentino SA, 2021

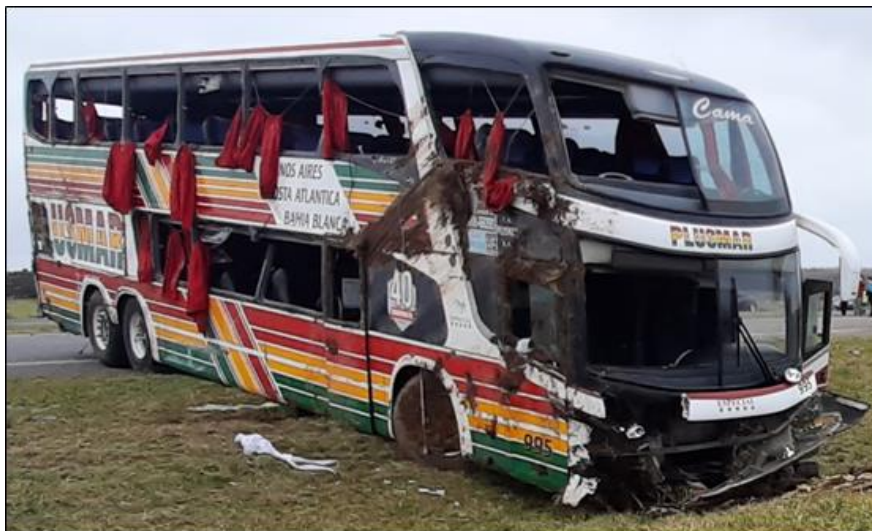
Figura 3. Daños principales en el exterior del ómnibus

Los daños externos principales se observaron sobre las zonas anterior y lateral derecha de la unidad.

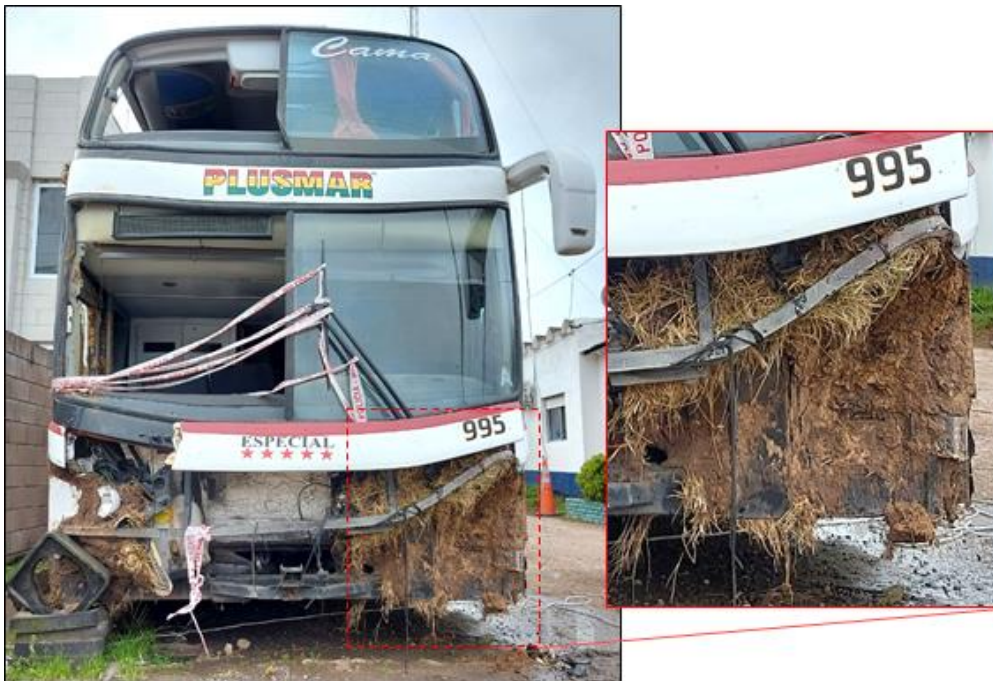
Figura 4. Daños en sector anterior de la unidad

En el sector anterior se observó la rotura del paragolpes delantero, acompañada de una deformación estructural en la parte izquierda del alma metálica del paragolpes,

que sugiere una fuerza actuante de sentido predominantemente ascendente. En este sector, también se advirtió una gran acumulación de tierra y pasto en las zonas inferiores, así como la rotura de los componentes frontales inferiores externos, tales como los sistemas de iluminación y partes del revestimiento externo. Los parabrisas derechos, superior e inferior, se hallaron destruidos.

Nota: A la derecha se amplía el detalle de la deformación estructural en el sector izquierdo del alma metálica del paragolpes. Fuente: JST, 2021

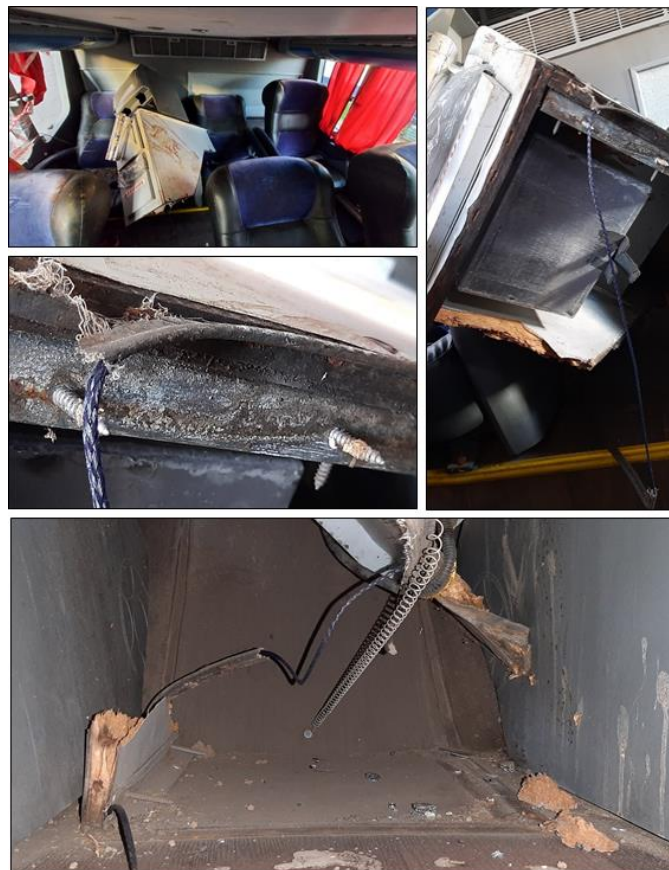
Figura 5. Cafetera desprendida en planta baja

Nota: Detalles de la fijación en la cafetera desprendida en planta baja. Fuente: JST, 2021

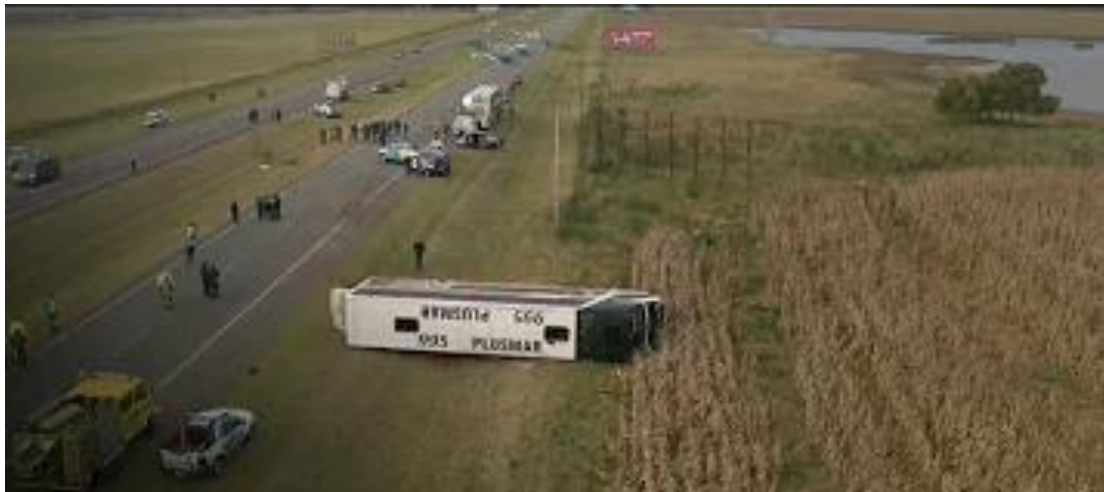
Figura 6. Posición final del ómnibus en el lugar del suceso

Producto de la trayectoria final del ómnibus doble piso, se observaron daños en el alambrado perimetral del terreno privado que el vehículo traspasó en el fin de la zona despejada de costado de camino.

Nota: Puede observarse el vehículo volcado sobre el alambrado perimetral. Fuente: Todo Noticias, 2021

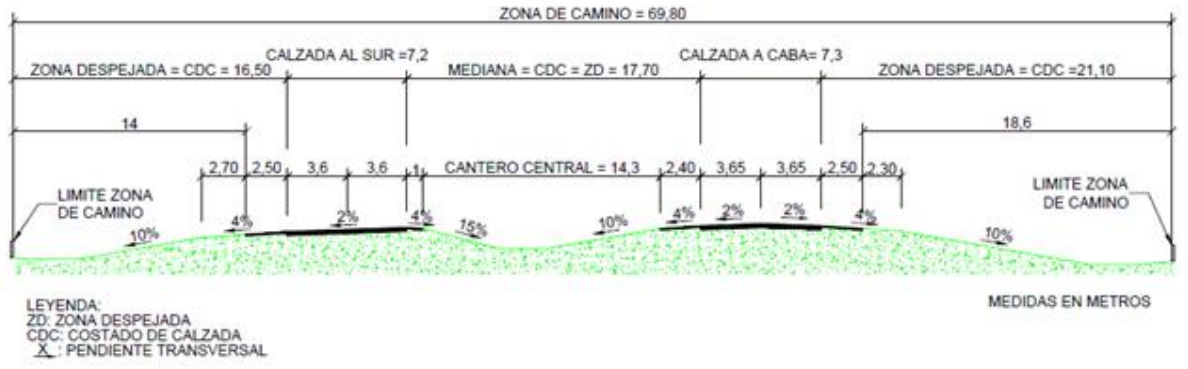
Figura 8. Sección transversal del tramo relevado, zona de caminos con dimensiones de sus componentes

La calzada descendente presenta un nivel de deterioro mayor que su par ascendente. Cabe destacar que el corredor vial anteriormente tenía configuración de ruta de dos carriles indivisos desde su construcción e inauguración hasta la década del 90, momento en el que la Provincia de Buenos Aires y la empresa concesionaria construyeron la actual autovía. La ampliación de la capacidad se realizó mediante la duplicación de la calzada existente, por lo que la vieja ruta bidireccional se convirtió en la calzada unidireccional de sentido de circulación Mar del Plata–CABA. El aspecto de la superficie de rodadura en el tramo (y en tramos posteriores) evidencian la disparidad entre las vías de servicio de ambas calzadas. La información ampliada puede consultarse en el Anexo 2.

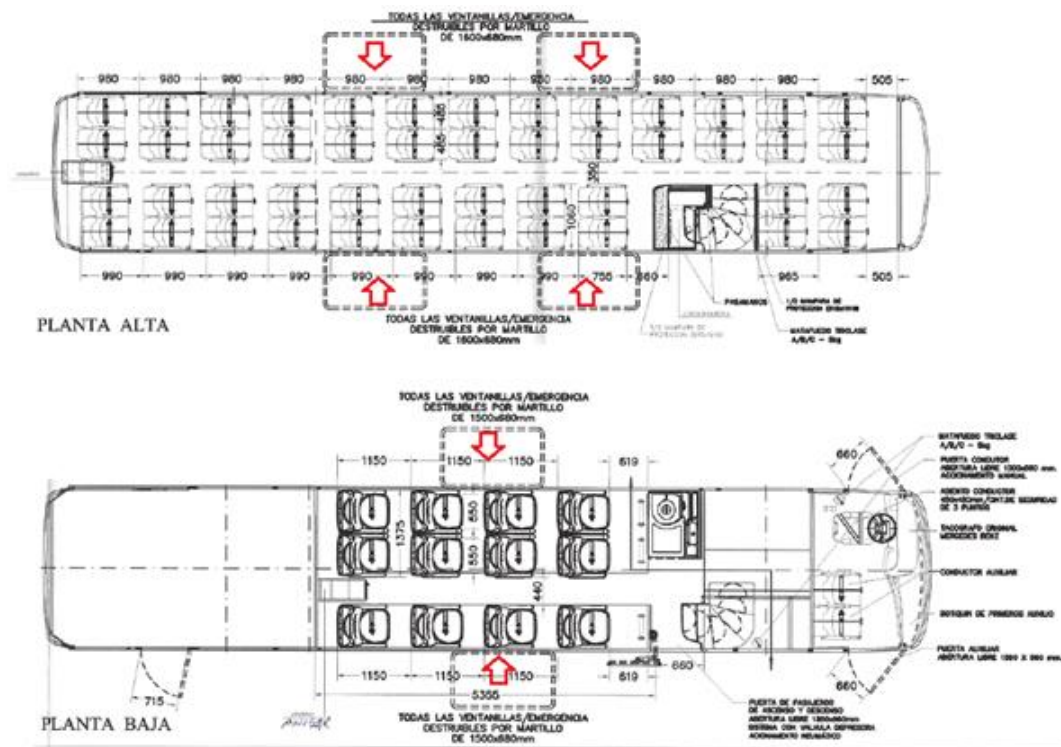
Figura 9. Salidas de emergencia laterales por ventanillas destruibles con martillo

Nota: se detallan con flechas color rojo las posiciones de las ventanillas en los extractos del plano 10965750. Fuente: CNRT, 2021

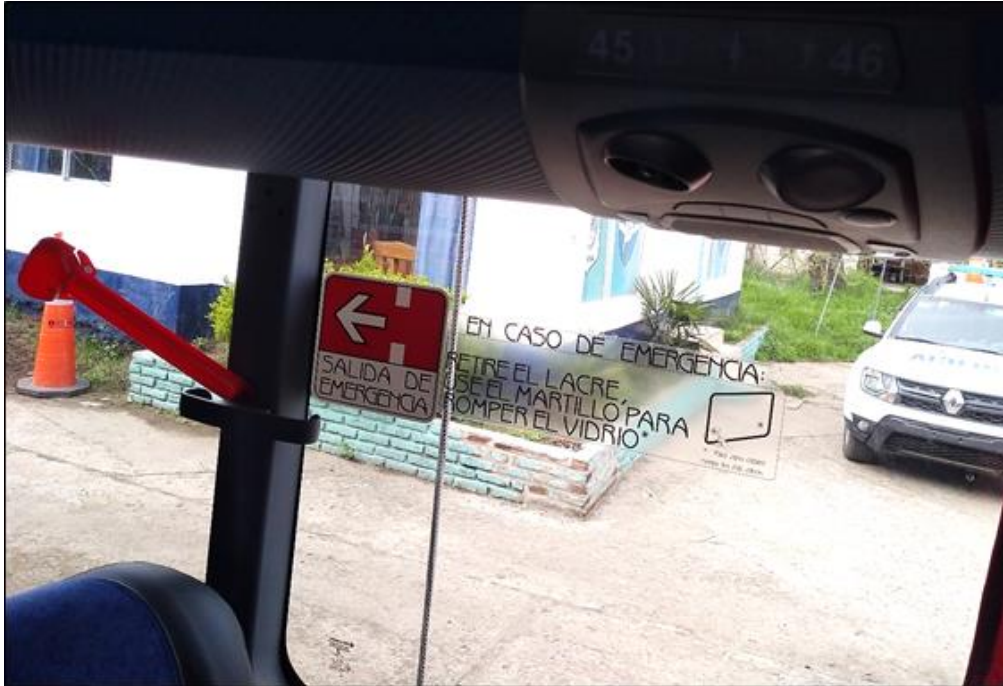
Figura 10. Señalización de una salida de emergencia y ubicación del martillo

Nota: señalización de salida de emergencia que se observa en ventanilla desde el interior del ómnibus. En la parte inferior izquierda del vidrio se ubica el sello de homologación. Fuente: JST, 2021

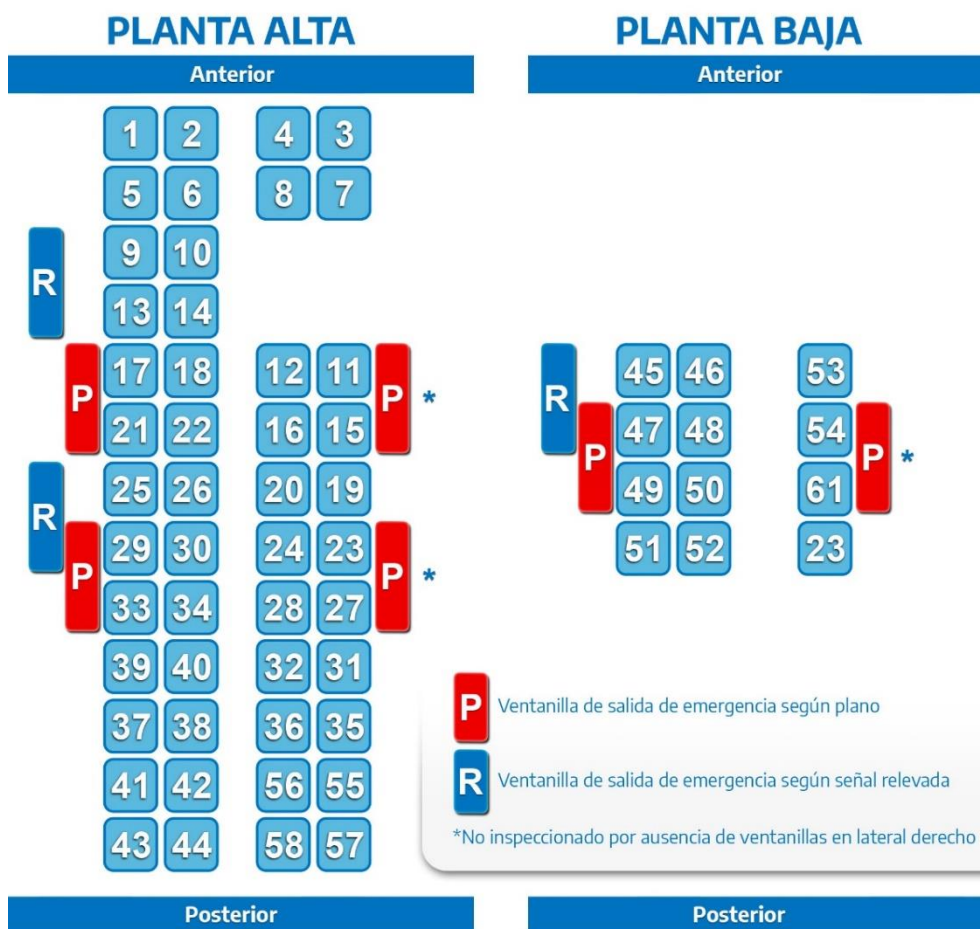
Figura 11. Esquema de ubicación de ventanillas de salida de emergencia

Nota: Esquema ilustrativo fuera de escala, donde se muestran las diferencias de ubicaciones de las ventanas para salida de emergencia en relación con los números de butaca. Fuente: JST, 2022

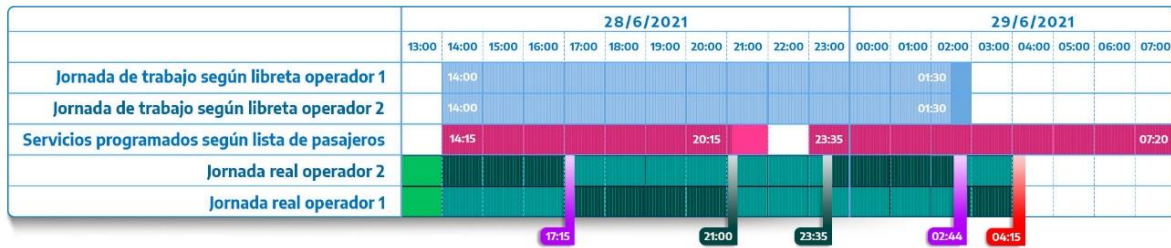
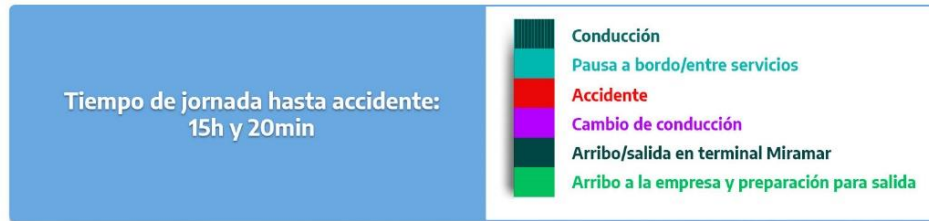
Figura 12. Jornada de trabajo planificada, horarios de los servicios programados y jornada real

En la figura 12 se observa la configuración de la jornada de trabajo de ambos operadores, la hora registrada por parte de la empresa en la libreta como inicio y fin de la jornada, los horarios de salida y llegada de los servicios que integran la jornada de ambos conductores y, por último, la hora de arribo a la empresa para el retiro de la unidad hasta el momento del accidente. Además, se detallan los tiempos de conducción efectiva de cada operador, las pausas a bordo y en destino y el cambio de conducción. Tal como se observa, existen diferencias entre la información que se obtuvo de la libreta de trabajo con respecto a la jornada que se desprende del registro del servicio programado y la jornada efectivamente realizada.

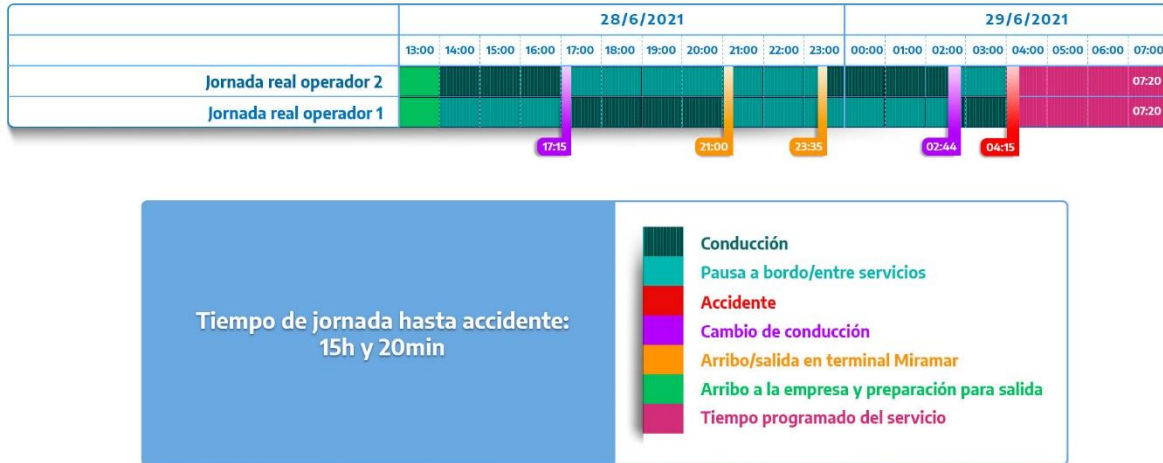
Figura 15. Configuración de la jornada de trabajo en ambos operadores, según Libreta de trabajo y la realizada efectivamente según lo relevado

conductores, tal como se registró en la libreta de trabajo. El servicio se cubrió con una pareja de conducción que alternó tiempos de conducción efectiva y pausas a bordo (ver Figura 15).

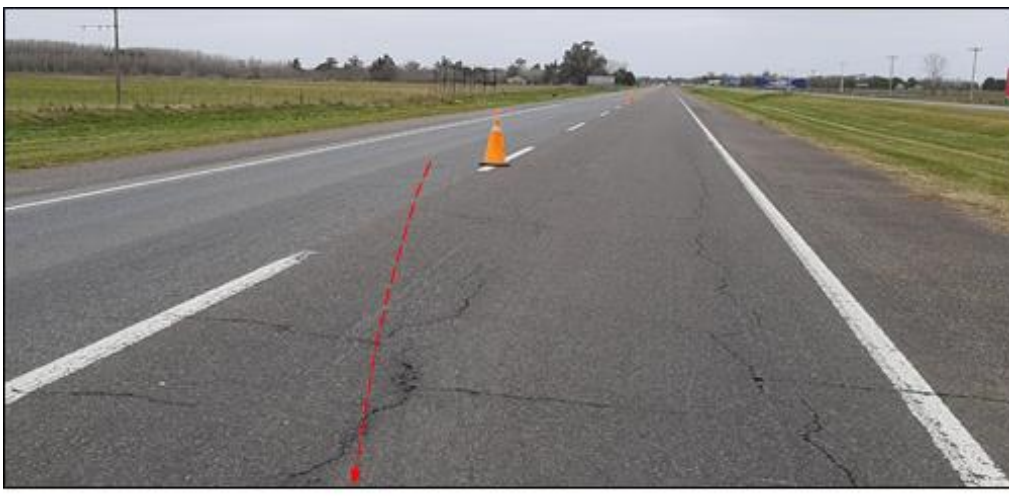
Figura 16. Huellas iniciales de derrape sobre la calzada vista hacia Miramar

Nota: fotografía tomada sentido a Miramar de calzada sentido a CABA. Se indica con flecha color rojo la trayectoria del inicio de las huellas derechas del ómnibus

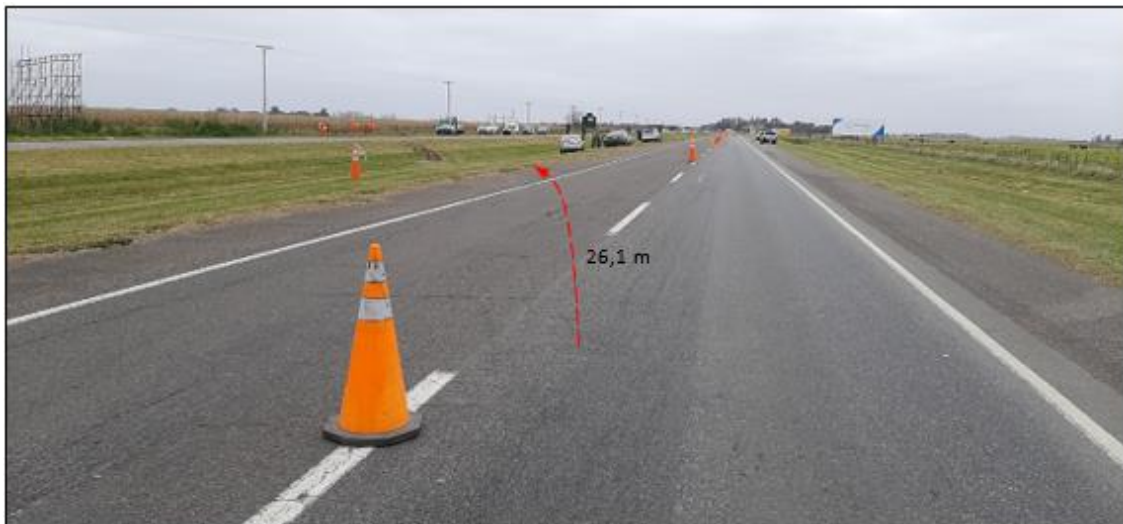
Figura 17. Huellas iniciales de derrape sobre la calzada vista a CABA

Nota: fotografía tomada en el sentido de circulación del ómnibus hacia CABA. Se indica con flecha color rojo la trayectoria inicial de las huellas derechas del ómnibus sobre la superficie asfaltada

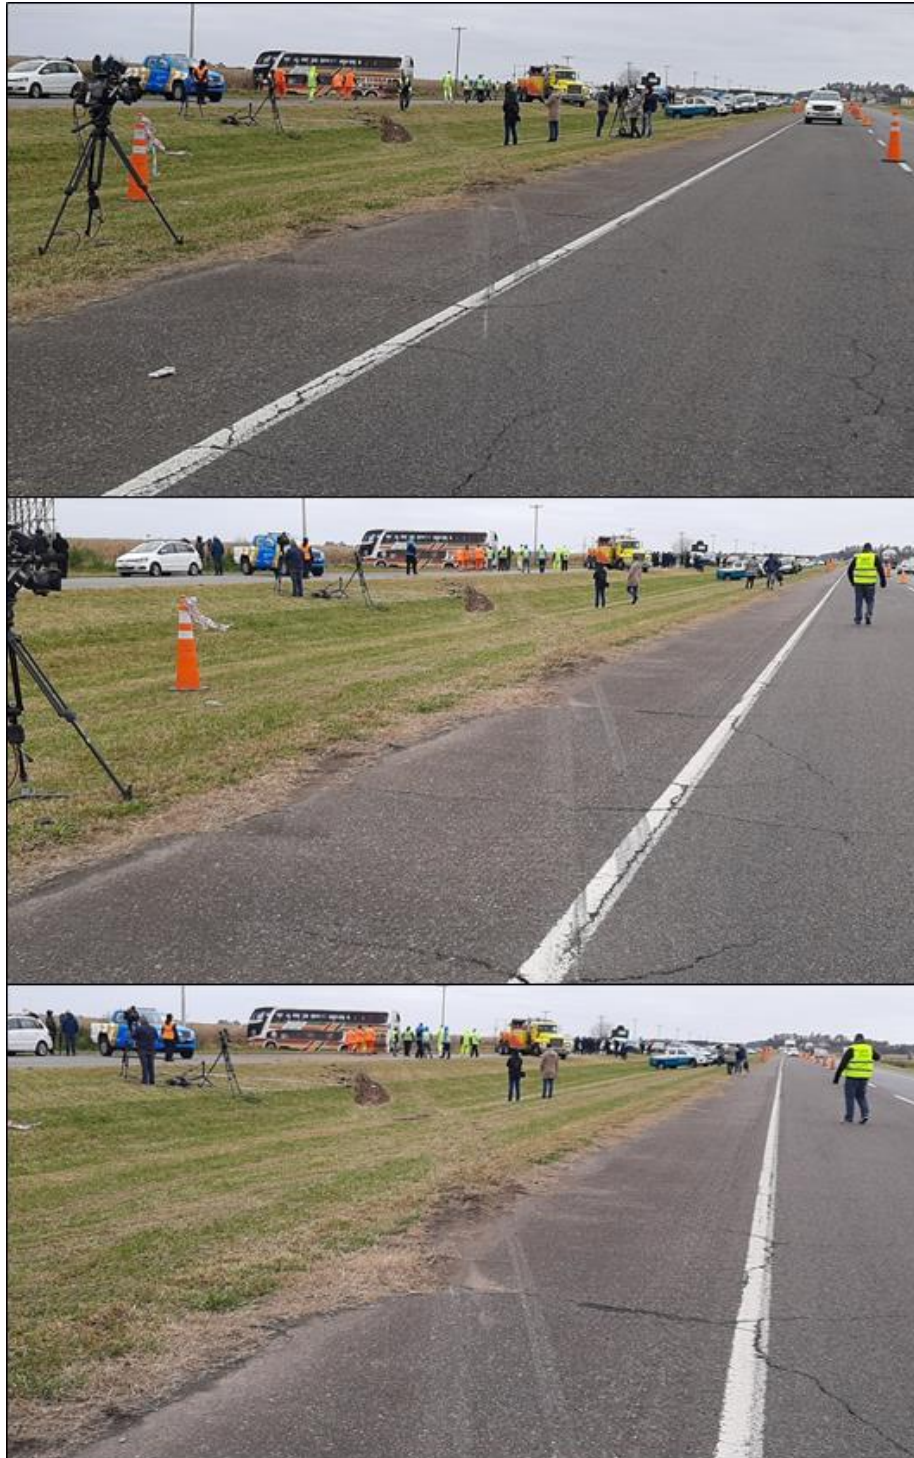
Figura 18. Secuencia de huellas hasta el ingreso al cantero central

Nota: secuencia de fotografías que ilustra el avance de las huellas derechas del ómnibus sobre la superficie asfaltada del sentido de circulación hacia CABA, hasta su despiste en el cantero central de pasto, donde las huellas continúan su trayectoria

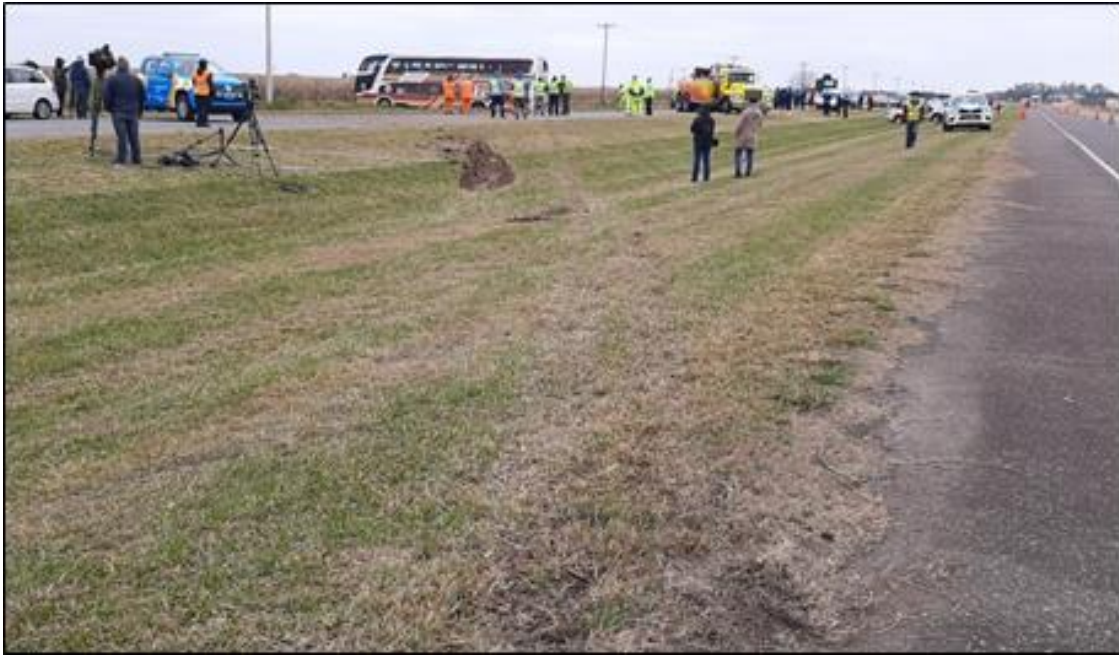
Figura 19. Huellas de despiste sobre cantero central

Nota: fotografía tomada en sentido hacia CABA de las huellas derechas del vehículo en su trayectoria sobre el cantero central

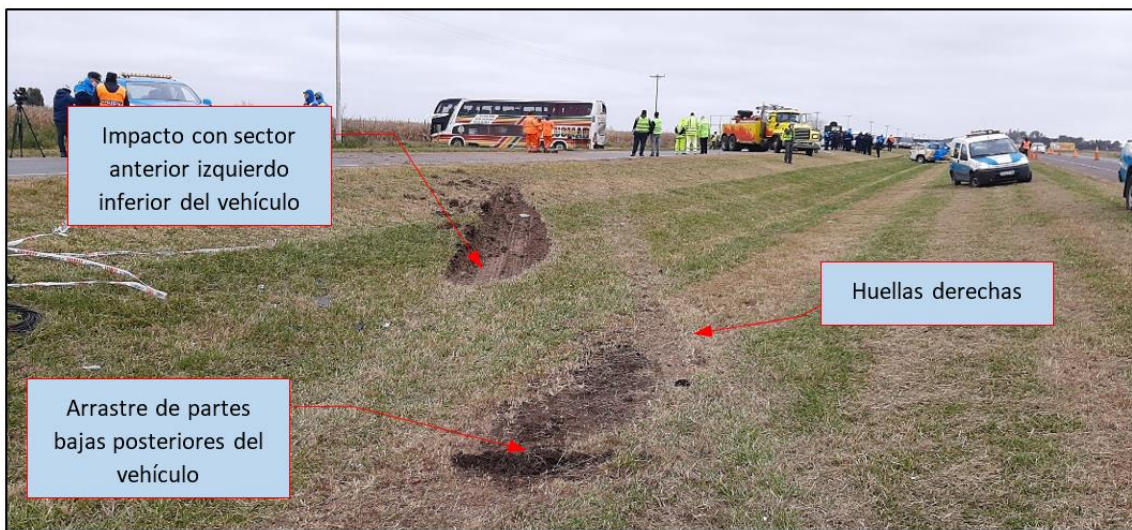
Figura 20. Zona de impacto del ómnibus con el talud del cantero central

Nota: fotografía tomada sentido hacia CABA del cantero central

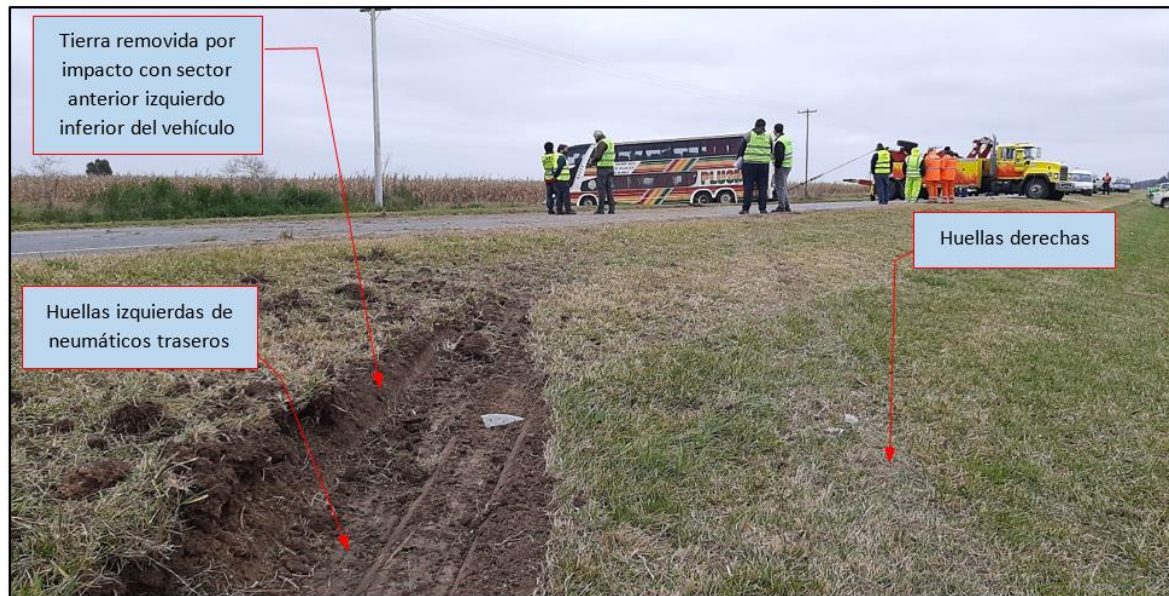
Figura 21. Terreno removido por impacto en el talud del cantero central

Nota: Fotografía tomada en sentido hacia CABA del talud del cantero central

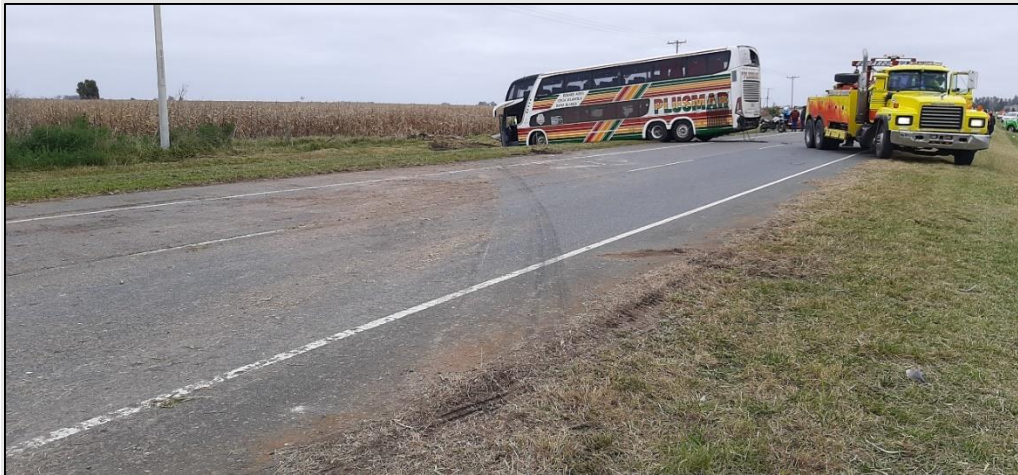
Figura 22. Huellas del despiste sobre calzada sentido a Miramar

Nota: Fotografía tomada en sentido hacia CABA desde la calzada con sentido a Miramar donde se observan las huellas de egreso del cantero central del vehículo

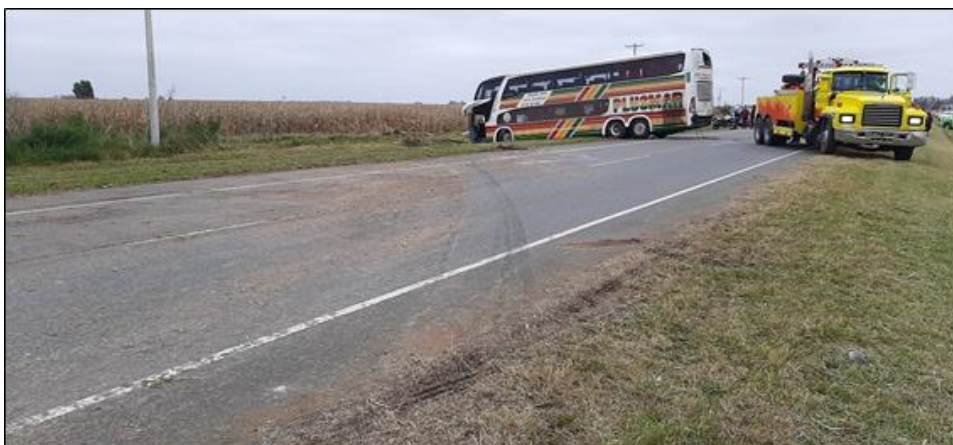
Figura 23. Finalización de huellas sobre calzada hacia Miramar

Nota: Fotografía de la calzada en sentido a Miramar. Se observan huellas de derrape derechas del ómnibus que egresan del cantero central y atraviesan la mano de circulación opuesta a su sentido de tránsito original

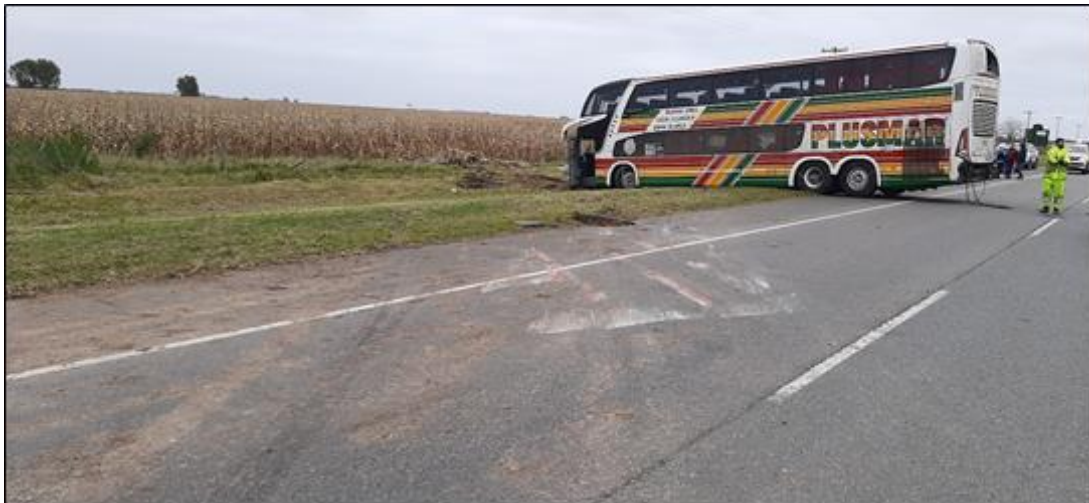
Figura 24. Inicio de las marcas de arrastre sobre la calzada sentido a Miramar

Nota: finalización de las huellas de derrape derechas e inicio de las marcas de arrastre, producto del vuelco. Se observa que el vehículo ya había sido removido de su posición final

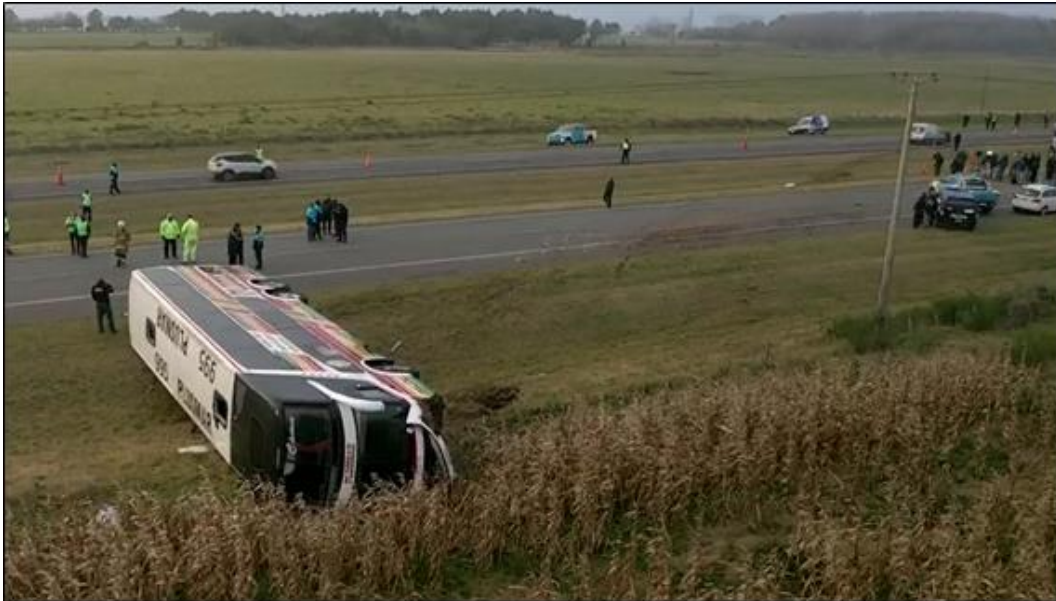
Figura 25. Posición final del ómnibus

Nota: Fotografía tomada en sentido hacia CABA. Se observa el ómnibus volcado sobre la zona de costado de camino

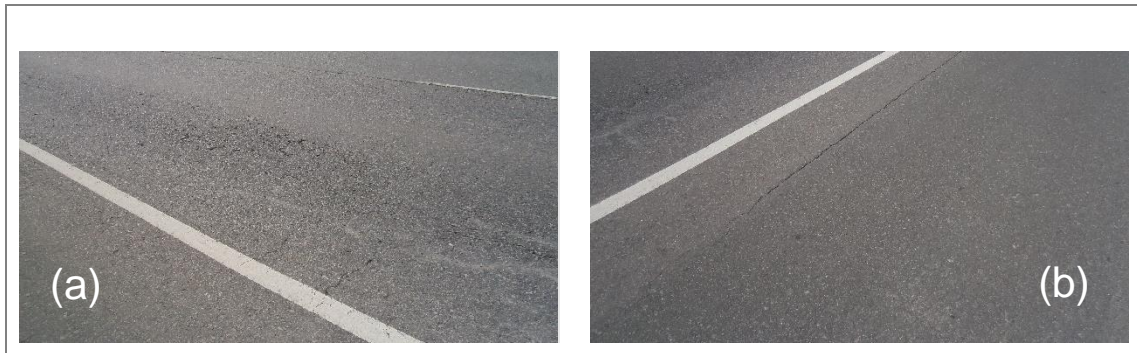
Figura 27. Fisuras de la calzada ascendente

Nota: se observa (a) imagen carril lento calzada ascendente con fisuras leves en el pavimento (b) imagen banquina externa calzada ascendente con fisura longitudinal. Fuente: JST, 2021

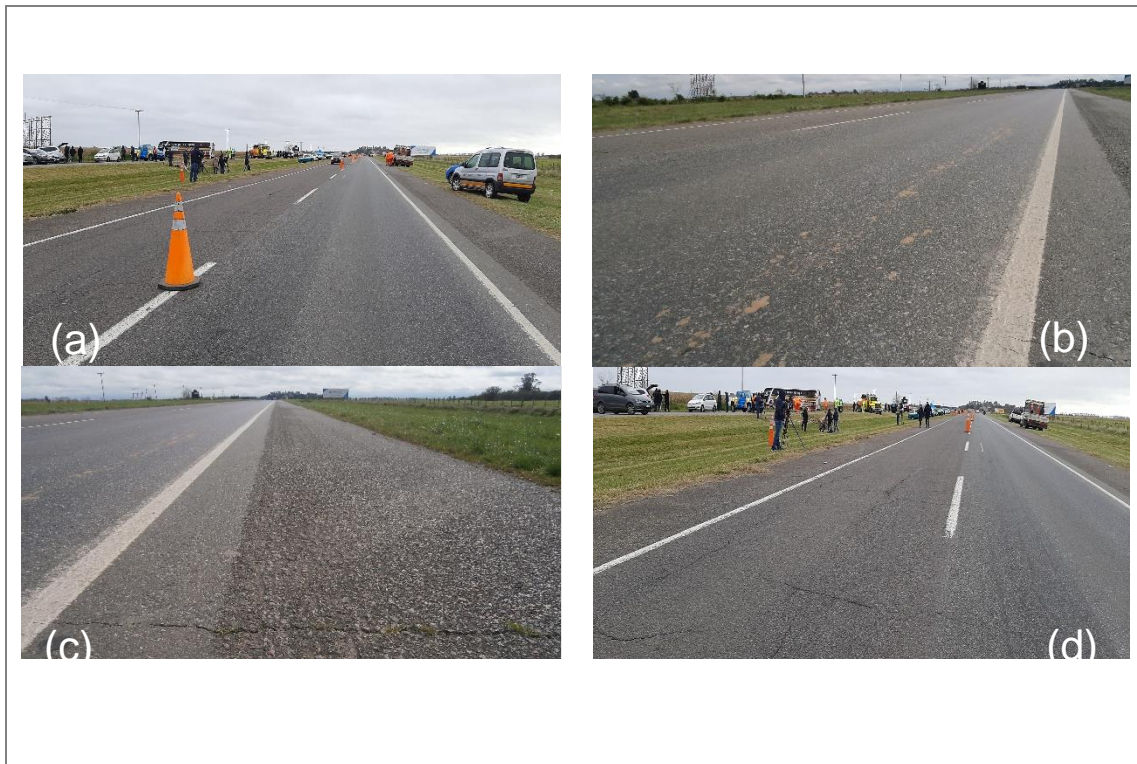
Figura 28. Principales fallas observadas en la calzada

Nota: Se observa en (a) ahuellamiento en carril lento (derecho). (b) acumulación de barro en huella externa de carril lento. (c) pavimento raspado en banquina externa. (d) fisuras longitudinales, transversales y de malla en carril rápido (izquierdo). Fuente: JST, 2021

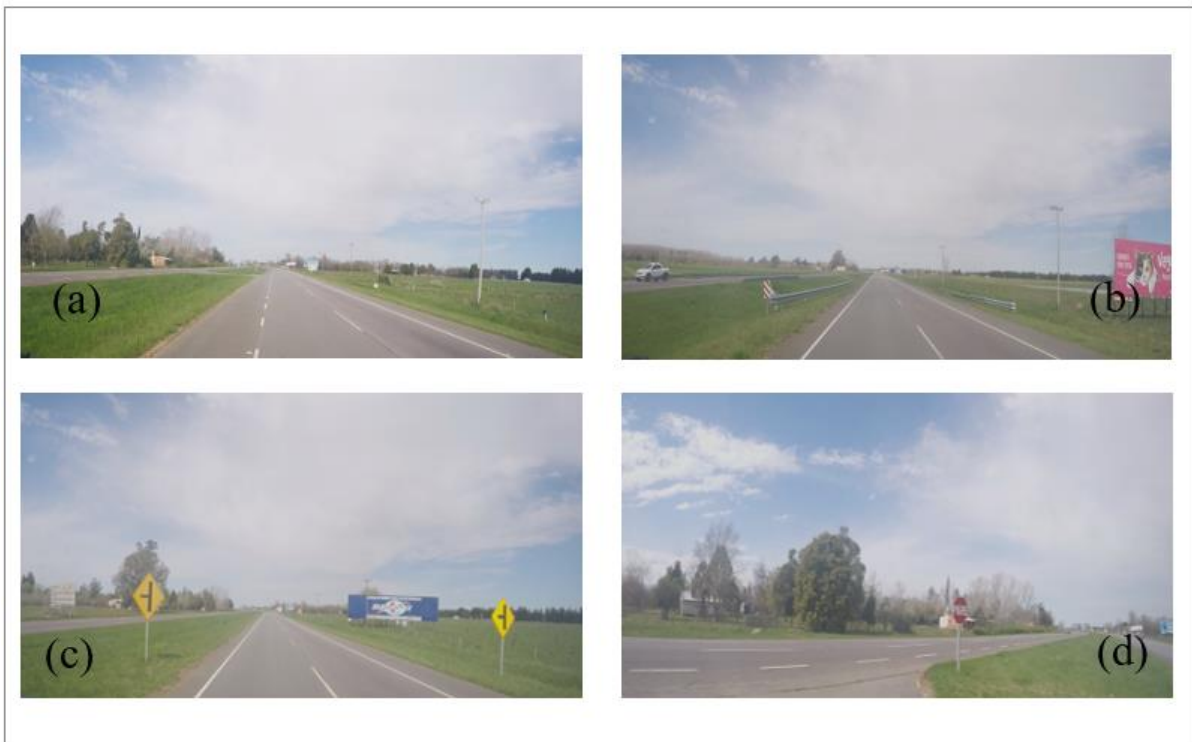
Figura 29. Señalización calzada ascendente

Nota: se observa en (a) estado de señalización horizontal, (b) ausencia de panel de prevención en barrera de defensa lado derecho, (c) única señalización vertical que informa el retorno a nivel en la ruta, y (d) señalización de prioridad PARE en el retorno para incorporación a calzada descendente.

Horizontal: el señalamiento horizontal en el tramo relevado está conformado por líneas longitudinales de borde continua y línea divisoria de carril discontinua, ambas demarcaciones de color blanco y material reflectivo. En la incorporación del retorno que proviene de la calzada ascendente la línea de borde en el lado izquierdo es discontinua y luego sigue continua. Todas las demarcaciones se encuentran en estado de deterioro.

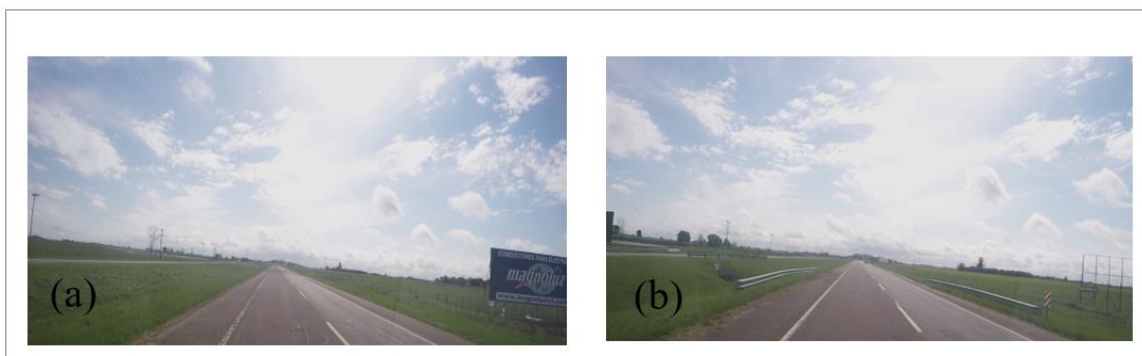
Figura 30. Señalización calzada descendente

Nota: se observa en (a) estado de señalización horizontal. (b) ausencia de panel de prevención en barrera de defensa lado izquierdo. Fuente: JST, 2021

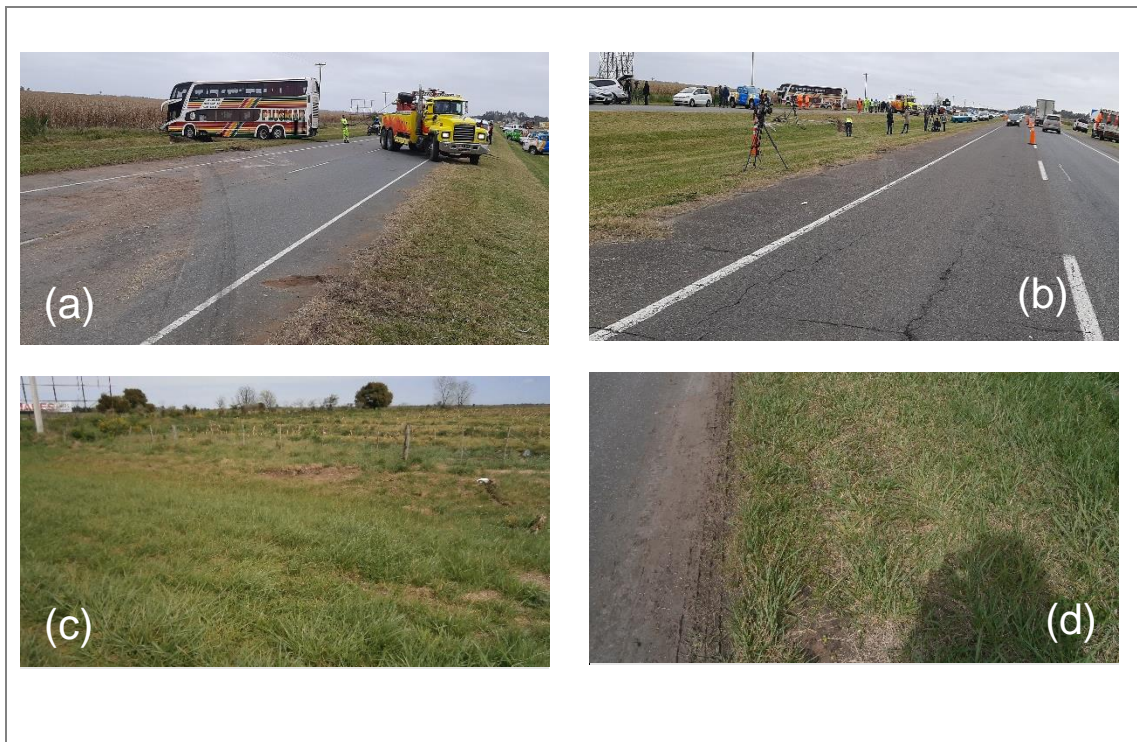
Figura 31. Zona de costado de calzada

Nota: se observa (a) invasión del pasto a la banquina pavimentada en calzada ascendente, (b) invasión del pasto en banquina pavimentada calzada descendente, (c) pasto crecido en segundo relevamiento de la calzada ascendente, y (d) acumulación de barro entre banquina de pavimento y banquina de pasto, con pasto crecido. Fuente: JST, 2021

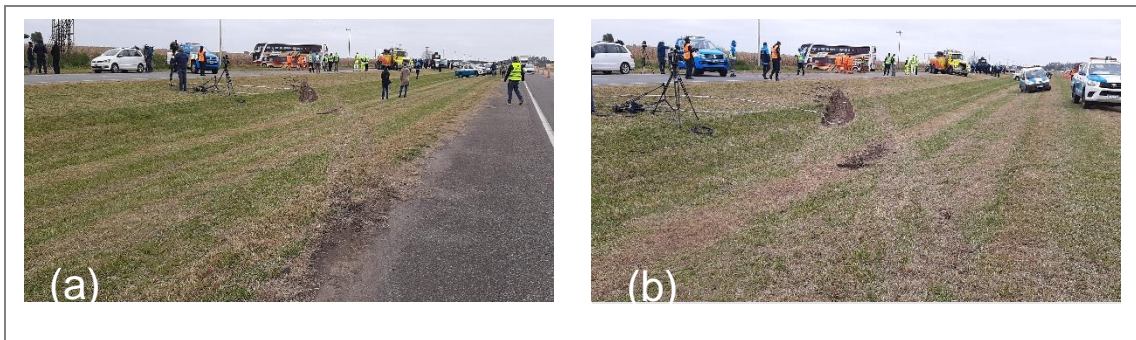
Figura 32. Mediana

Nota: se observan en (a) mediana vista desde la calzada descendente y (b) cuneta de cantero central. Fuente: JST, 2021

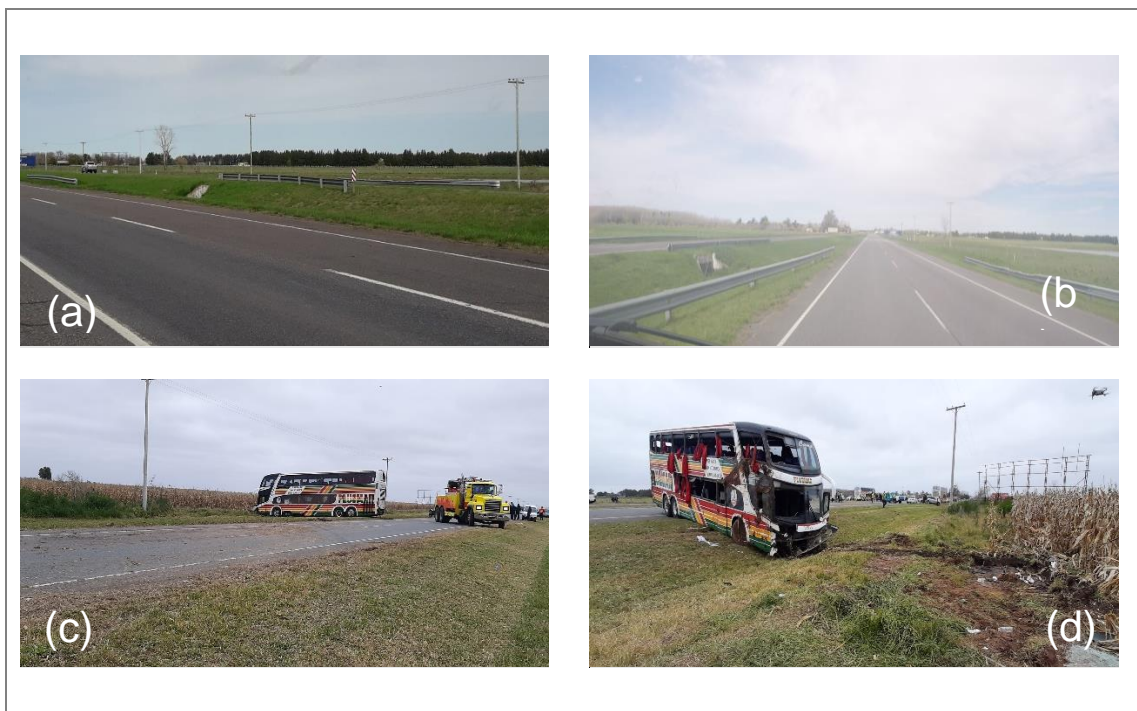
Figura 33. Objetos rígidos al costado de la calzada

Nota: se observa en (a) boca de alcantarilla vista desde calzada descendente, (b) boca de alcantarilla vista desde calzada ascendente, (c) poste de electricidad al costado del camino, (d) posición final del ómnibus con respecto al poste eléctrico más cercano (18 m). Fuente: JST, 2021

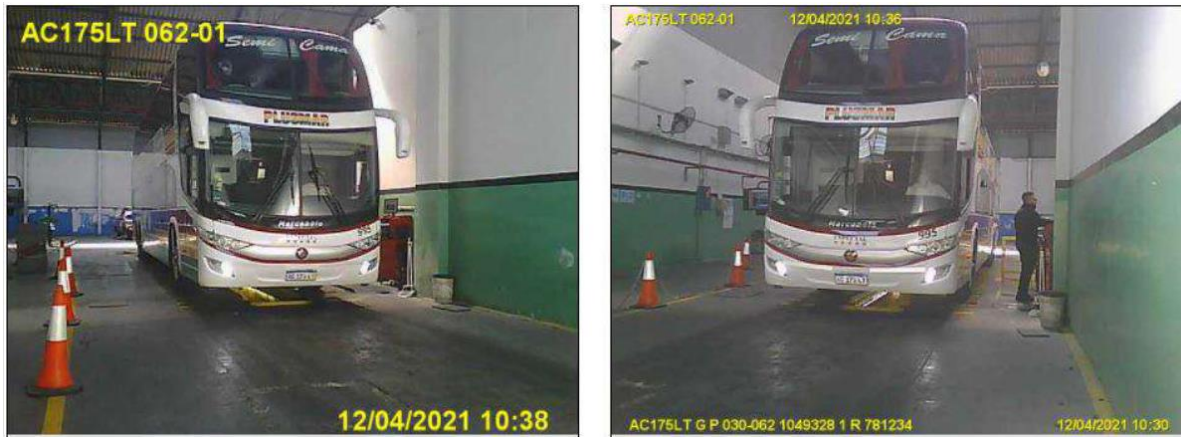
Figura 34. Fotovalidación del ómnibus doble piso dominio AC175LT, previo al suceso

En la siguiente figura se exhiben imágenes de la unidad previo al suceso, correspondientes a la última fotovalidación de la RTO realizada el 12/4/2021.

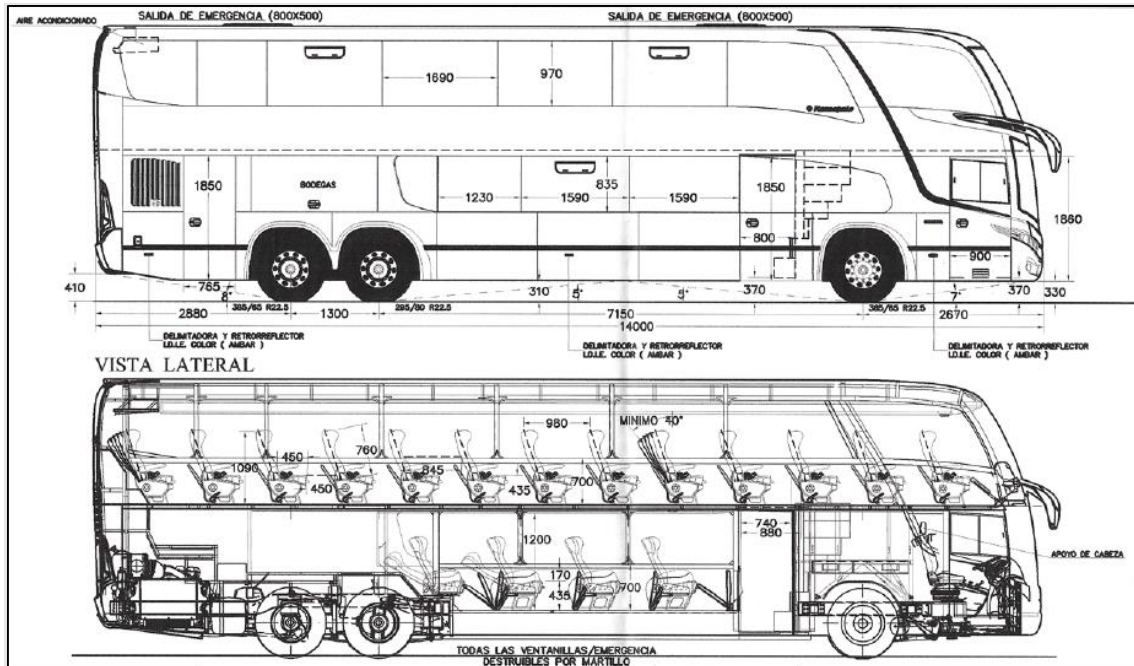
Figura 35. Extracto del plano 10965750 de carrocería del ómnibus doble piso

Nota: vista externa e interna del lateral derecho del plano número 10965750. Consta de tres páginas con planos de carrocería, cálculos y detalles. Fue presentado por la fábrica de carrocerías Marcopolo SA y aprobado por CNRT el 25/7/2016 por medio de la disposición GCTA 0090/2016.

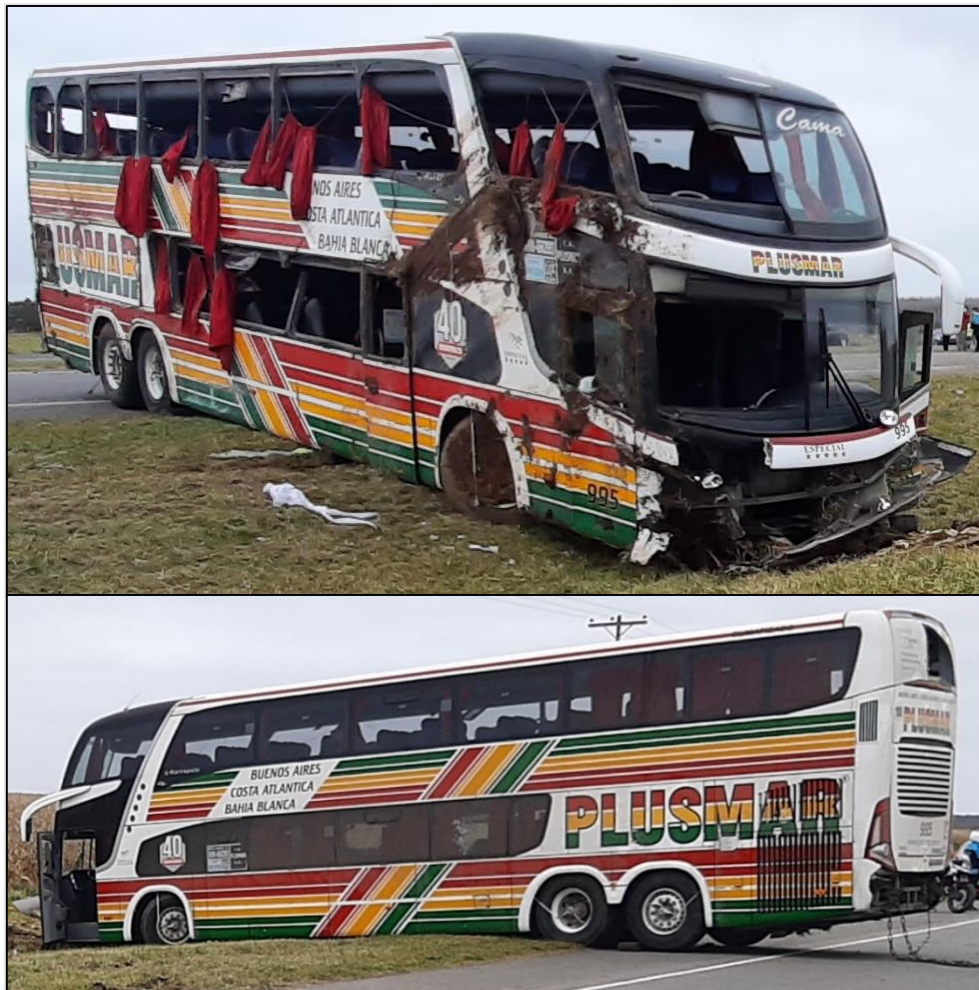
Figura 37. Daños principales en el exterior del ómnibus

Los daños externos principales se observaron sobre las zonas anterior y lateral derecha de la unidad, como se muestra en la siguiente figura.

Nota: los principales daños se observan sobre los sectores anterior y lateral derecho de la unidad (imagen superior). Fuente: JST, 2021
