INFORME DE SEGURIDAD OPERACIONAL DE SUCESO AUTOMOTOR

Expediente: EX-2021-57797399- -APN-JST#MTR

Título: ISO. 30. Pasajeros. Vuelco. Chascomús. Buenos Aires

Lugar: Ruta Provincial 2, kilómetro 132,5, Chascomús, Buenos Aires

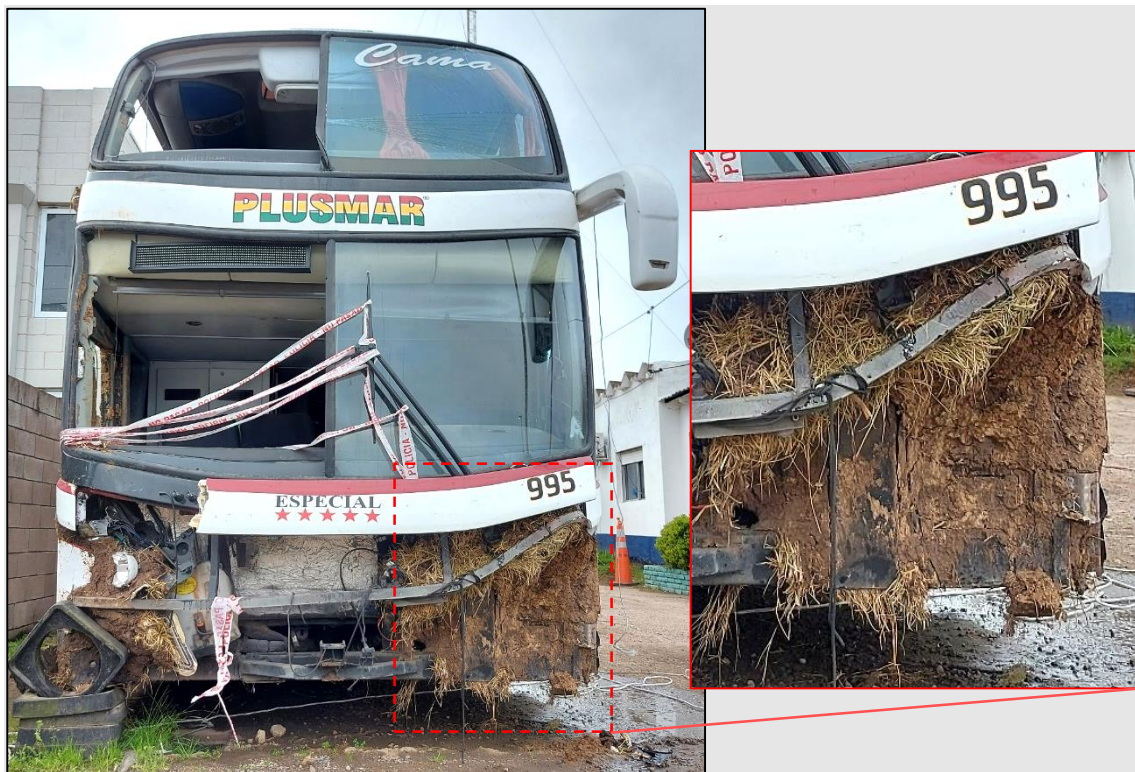
Figura 38. Daños en sector anterior de la unidad

En el sector anterior se observó la rotura del paragolpes delantero, acompañada de una deformación en la parte izquierda del tubo estructural metálico del paragolpes, que sugiere una fuerza actuante de sentido predominantemente ascendente, como se muestra en la figura 38. En este sector, también se advirtió una gran acumulación de tierra y pasto en las zonas inferiores, así como la rotura de los componentes frontales inferiores externos, tales como los sistemas de iluminación y partes del revestimiento externo. Los parabrisas derechos, superior e inferior, se hallaron destruidos.

Nota: a la derecha se amplía el detalle de la deformación en el sector izquierdo del tubo estructural metálico del paragolpes. Fuente: JST, 2021

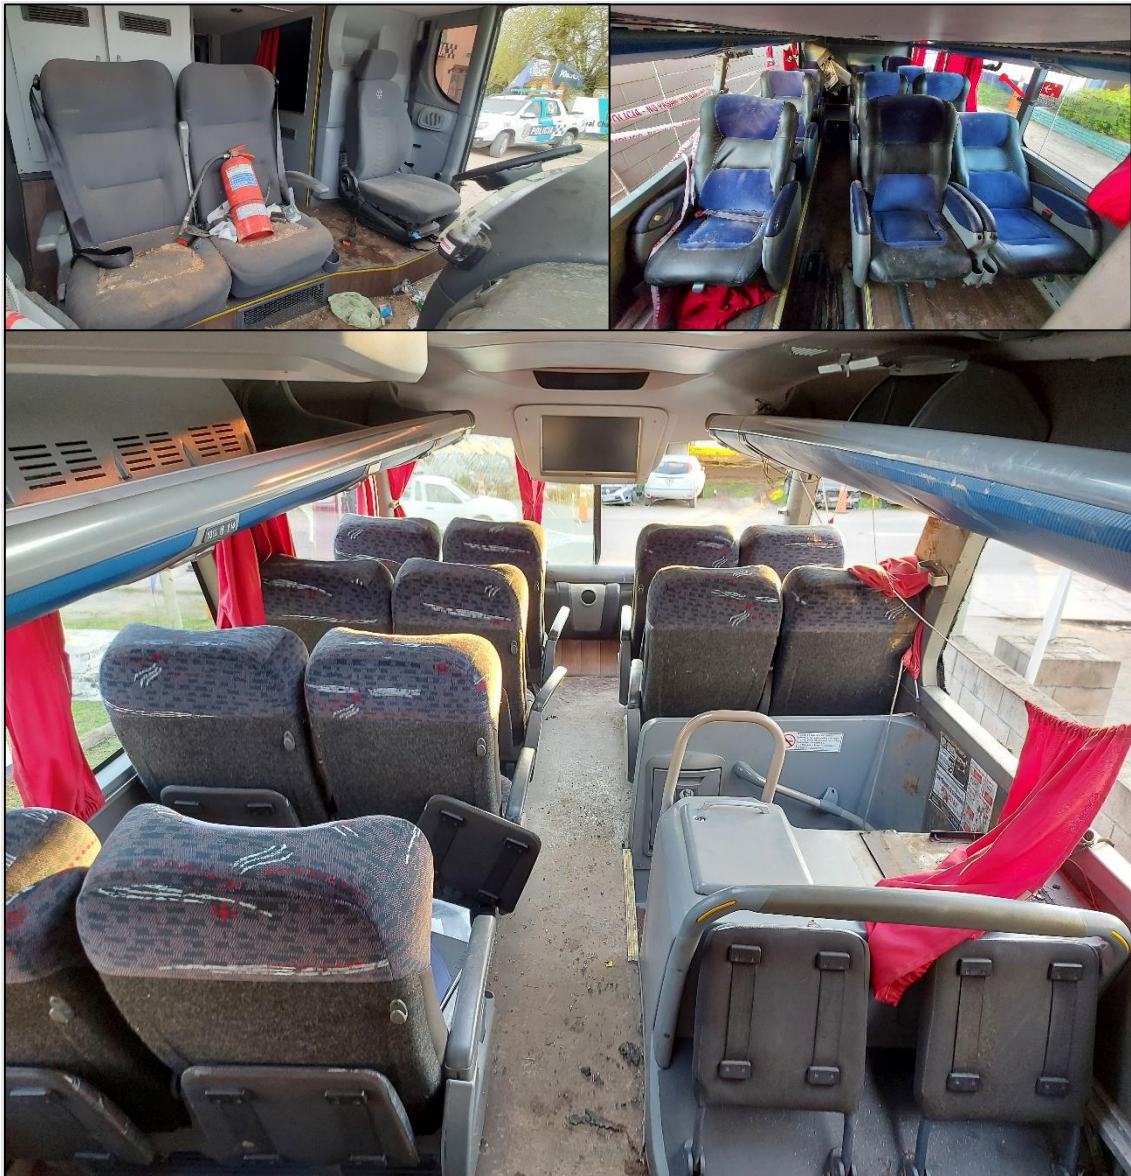
Figura 39. Vistas del interior de la unidad

Nota: Imágenes tomadas en la cabina (fotografía superior izquierda), la planta baja (fotografía superior derecha) y la planta alta parte delantera (fotografía inferior). Fuente: JST, 2021

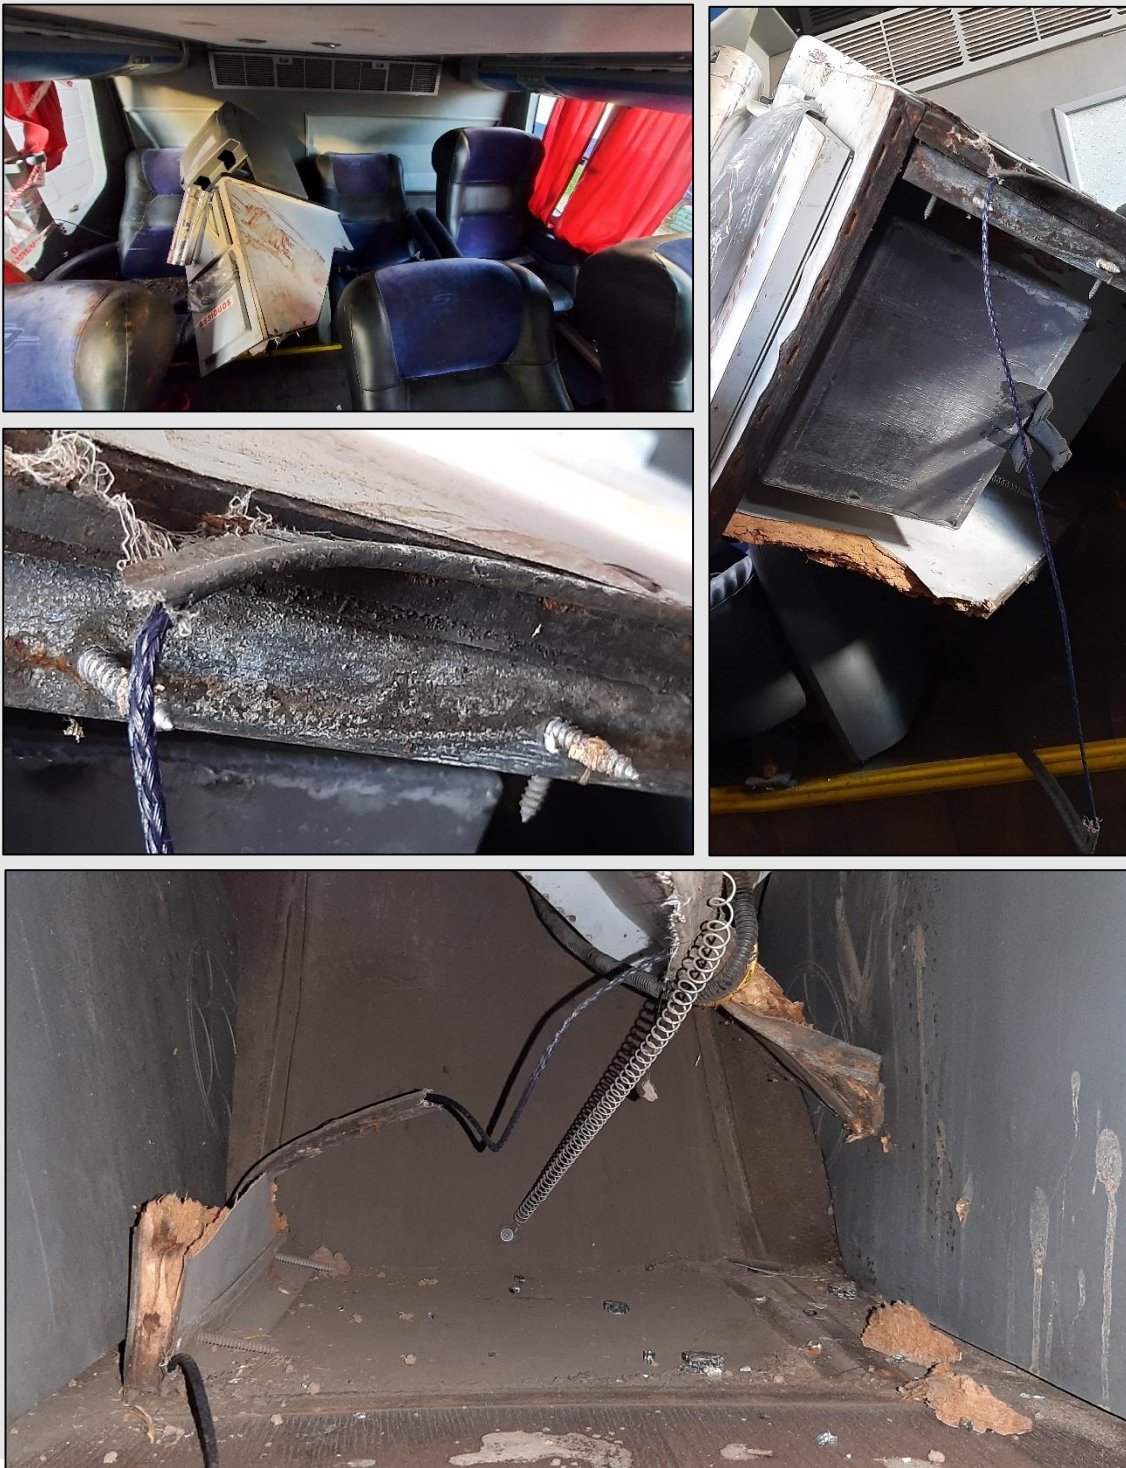
Figura 40. Cafetera desprendida en planta baja

Nota: detalles de la fijación en la cafetera desprendida en planta baja. Fuente: JST, 2021

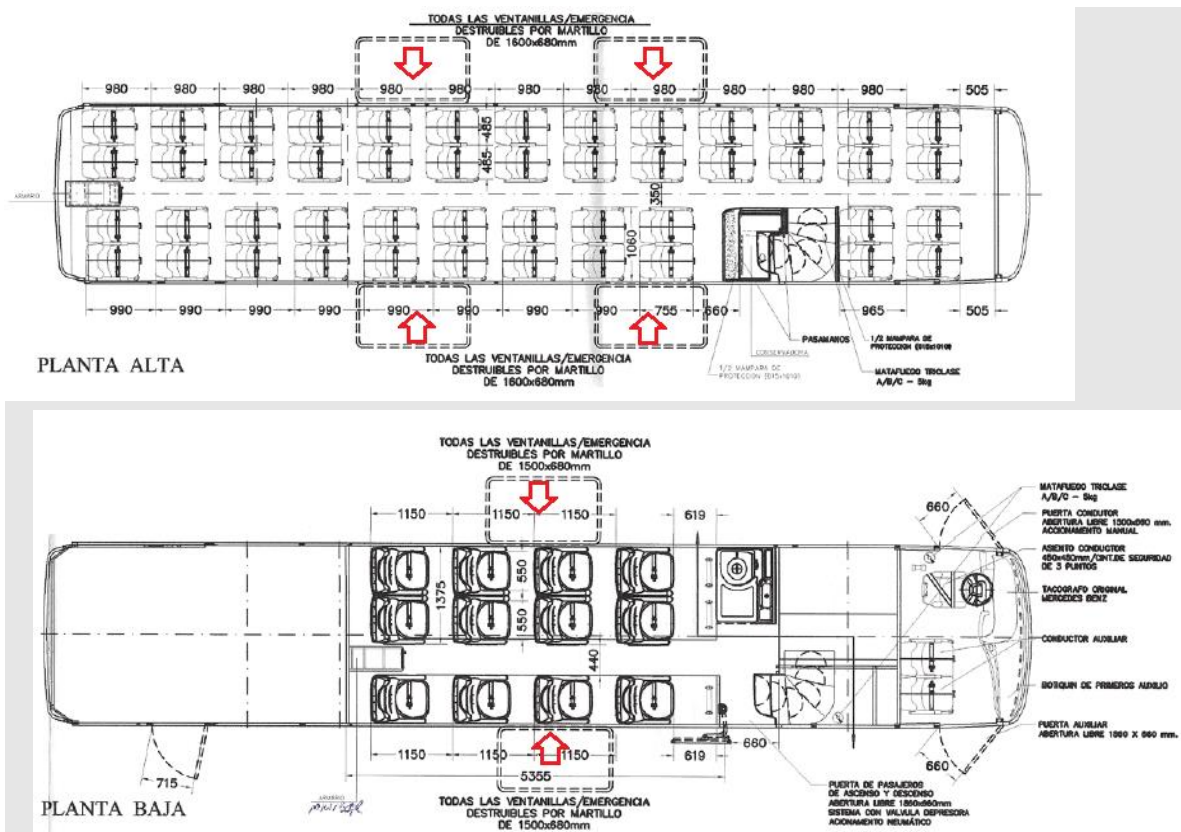
Figura 41. Salidas de emergencia laterales por ventanillas destruibles con martillo

Nota: se detallan con flechas color rojo las posiciones de las ventanillas en los extractos del plano 10965750. Fuente: CNRT, 2021

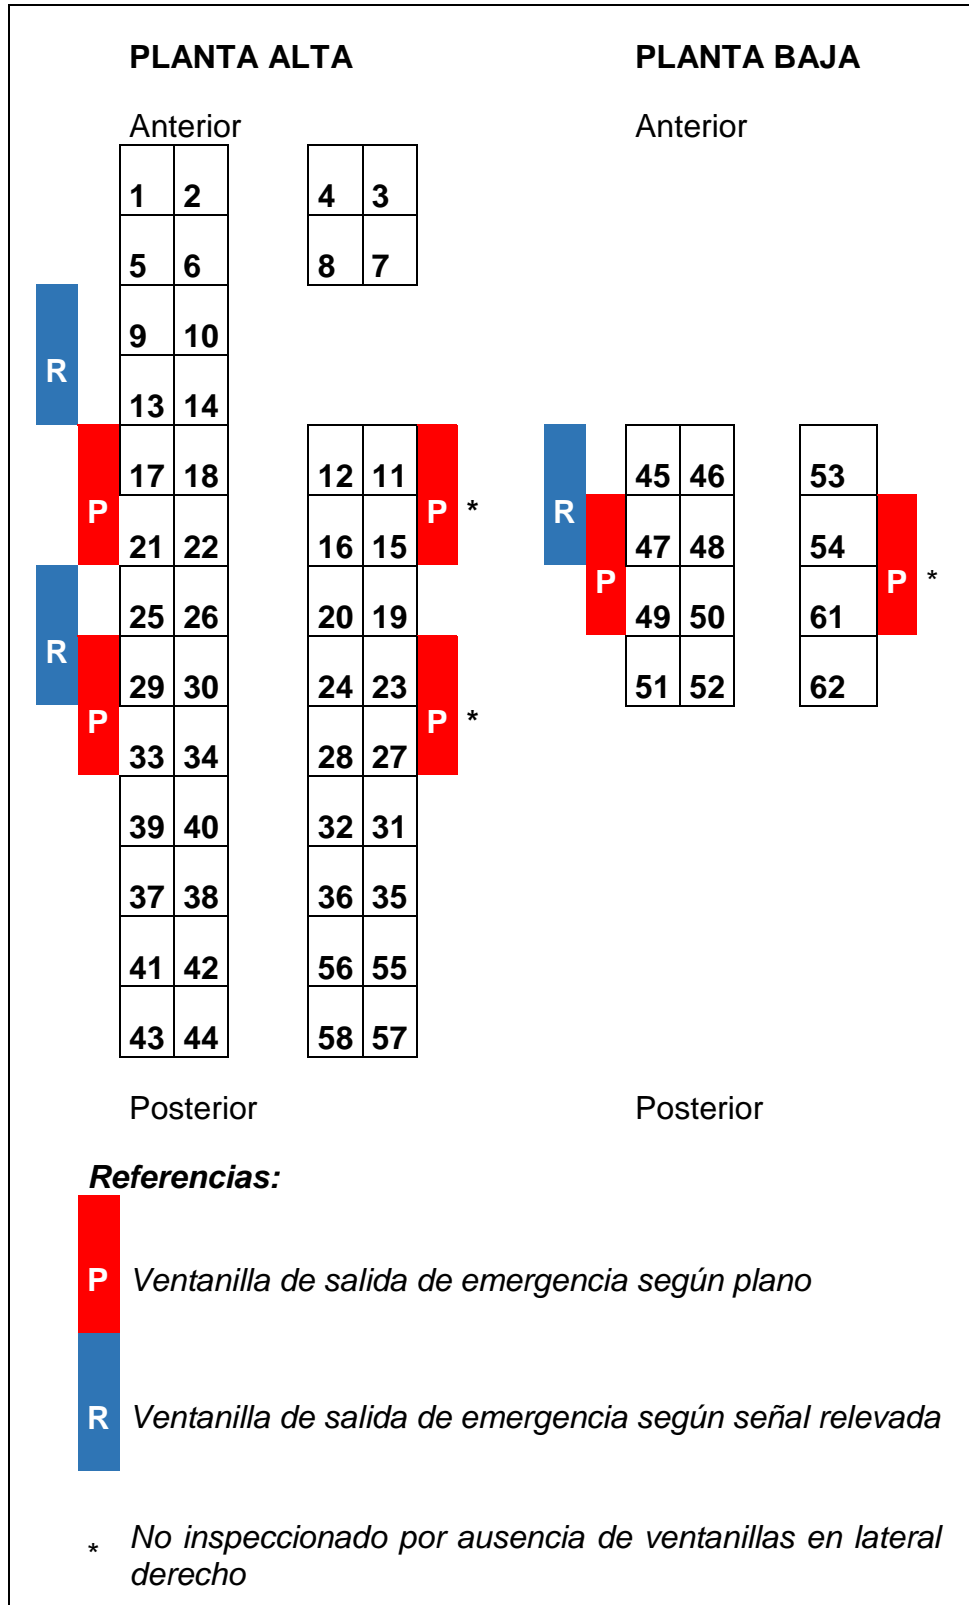
Figura 42. Esquema de ubicación de ventanillas de salida de emergencia

Nota: esquema ilustrativo fuera de escala, donde se muestran las diferencias de ubicaciones de las ventanas para salida de emergencia en relación a los números de butaca. Se observan diferencias

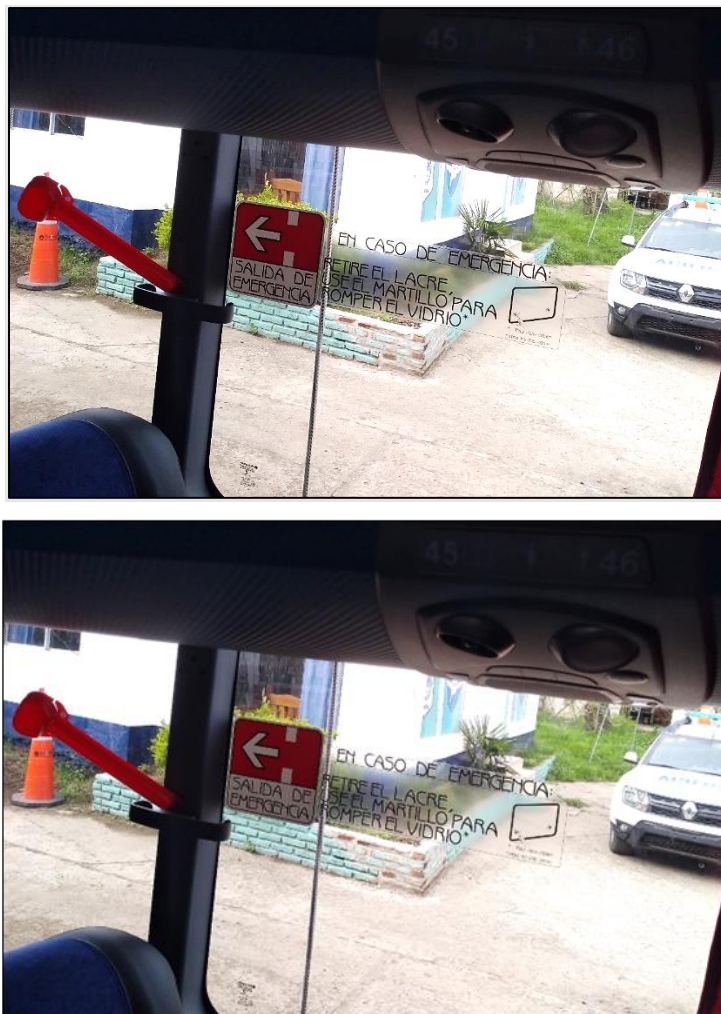
Figura 43. Señalización de una salida de emergencia y ubicación del martillo

Se verificó el cumplimiento de la cantidad y las dimensiones de las superficies libres de las salidas de emergencia (Resolución N.º 161/2019 de la Secretaría de Gestión del Transporte), las cuales coincidieron con las especificaciones de los planos. Asimismo, el equipamiento de los martillos se adecuaba a lo especificado en la Resolución N.º 71/93 de la Secretaría de Transporte. Los vidrios relevados disponían del grabado de la marca comercial del fabricante y el sello de homologación, como muestra la Figura 43. También se observó un sistema de iluminación de salida de emergencia.

Nota: la señalización se observa desde el interior del ómnibus. En la parte inferior izquierda del vidrio se ubica el sello de homologación. Fuente: JST, 2021

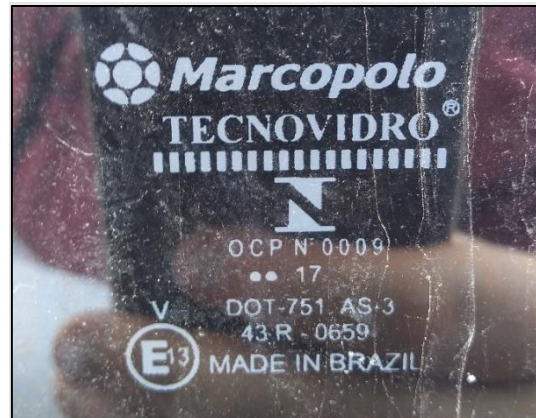
Figura 44. Sello de homologación

Nota: las inscripciones corresponden a la marca de la carrocería, el fabricante del vidrio, códigos de certificación del producto y de fabricación y país de origen. Fuente: JST, 2021

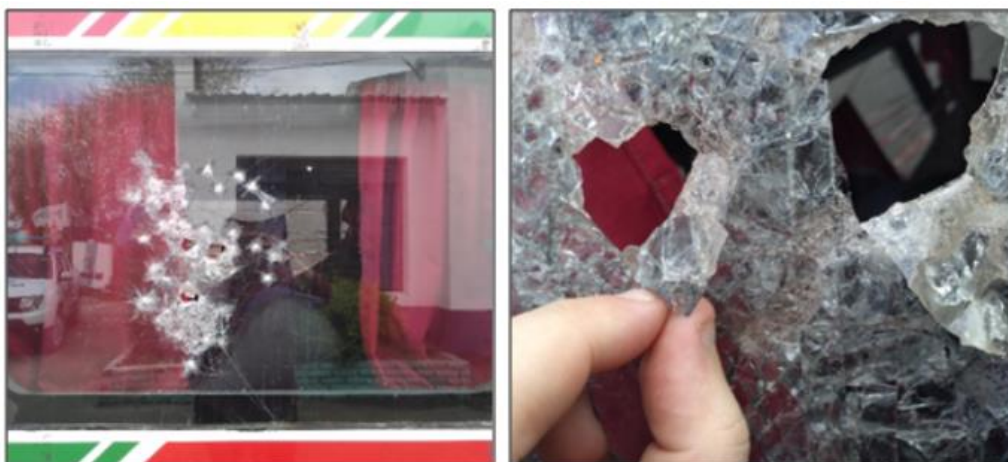
Figura 45. Fracturas sobre una ventanilla izquierda del piso inferior

Sobre una de las ventanillas del lateral izquierdo en el piso inferior, no correspondiente a salida de emergencia, se registraron daños por impactos múltiples con un objeto contundente desde el exterior de la unidad, que se corresponden con un intento de destrucción para la evacuación. El intento de destruir la ventanilla con vidrio laminado desde el exterior pudo deberse a que las salidas de emergencia están señalizadas solamente desde el interior del ómnibus.

Nota: las fracturas están realizadas desde el exterior del vehículo y los fragmentos permanecían unidos. Fuente: JST, 2021

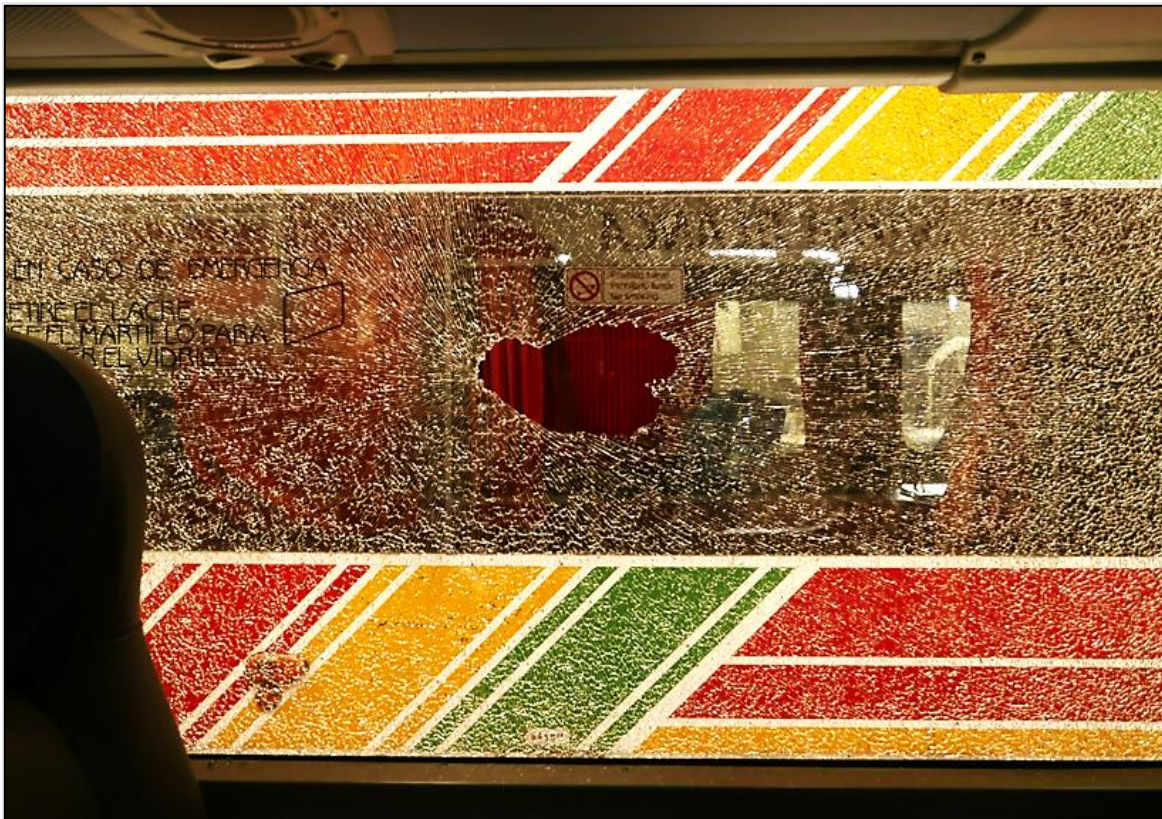
Figura 46. Prueba de rotura de una ventanilla de salida de emergencia

Nota: se destacan la fractura completa del vidrio y el desprendimiento de los fragmentos en la zona donde se realizó el impacto con el martillo. Fuente: JST, 2021

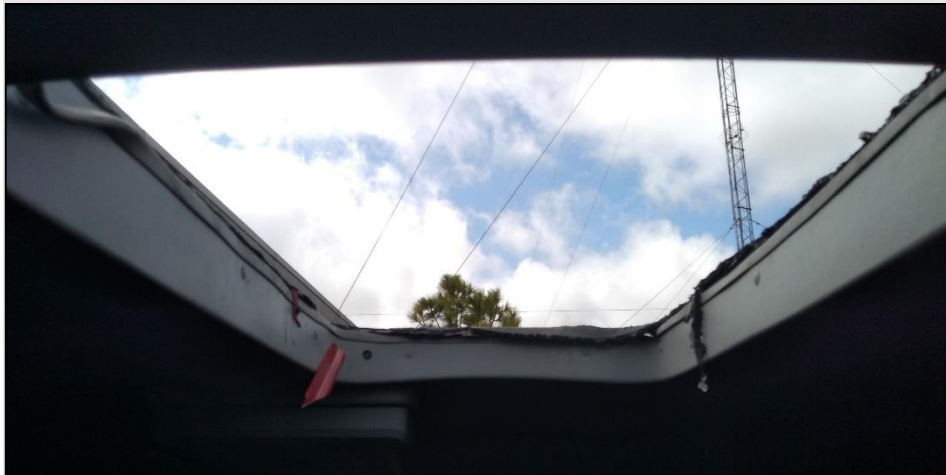
Figura 47. Claraboya destruida

Nota: claraboya destruida para la evacuación. En el lateral izquierdo se observa parte del soporte plástico del martillo. Fuente: JST, 2021

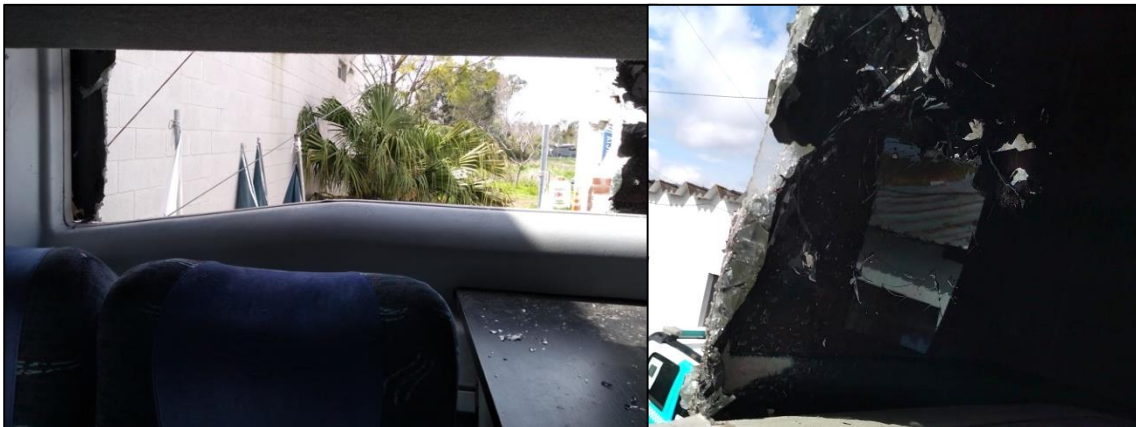
Figura 48. Luneta destruida del ómnibus

Nota: vistas interiores del vidrio laminado de la luneta. Fuente: JST, 2021

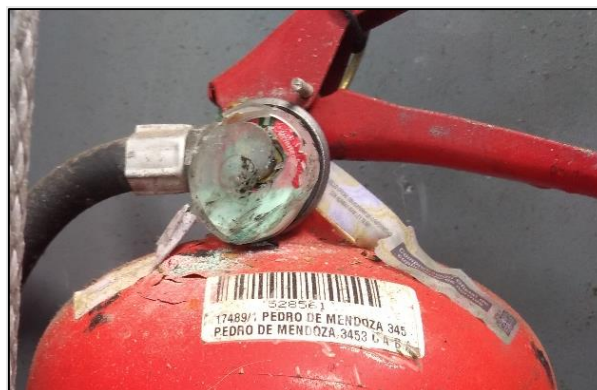
Figura 50. Matafuego ubicado en la escalera del ómnibus

Nota: visor del indicador de carga dañado. Fuente: JST, 2021

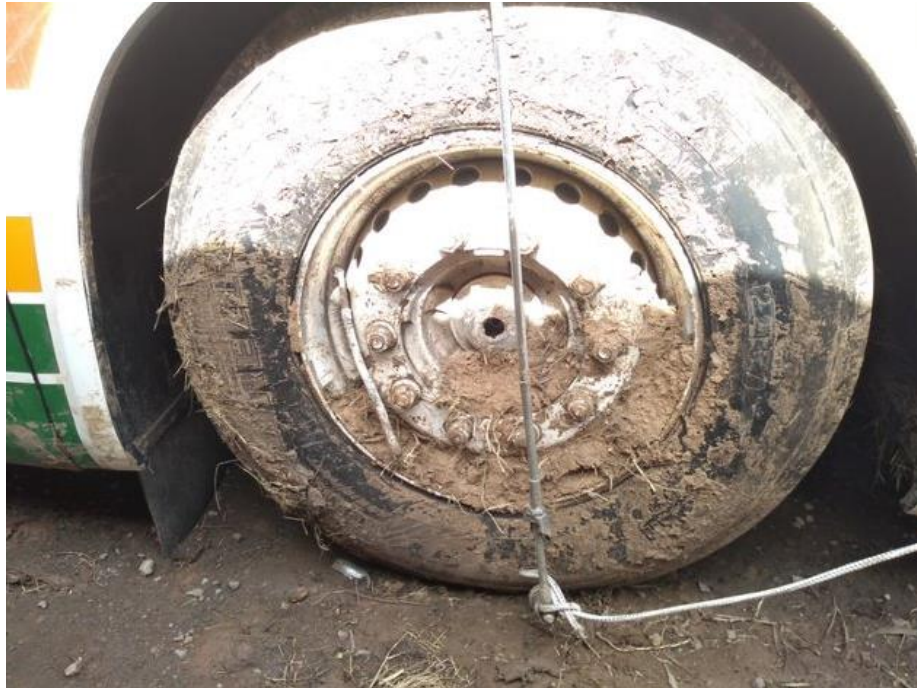
Figura 51. Daños en la rueda delantera derecha (direccional).

Nota: se observan las fracturas de las conexiones neumáticas y el daño generalizado en la zona.

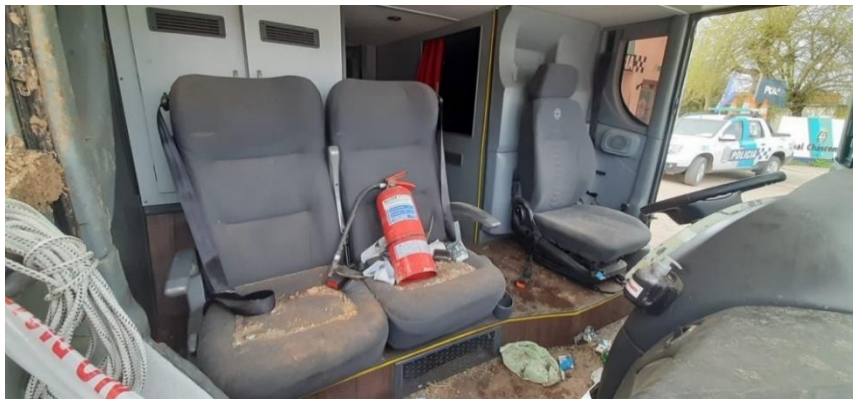
Figura 52. Asientos de la cabina de conducción

Los daños observados indicaron que el anclaje de los asientos soportó la energía durante el suceso, ya que todos los asientos permanecieron en su lugar luego del accidente y sus bases no se encontraron sueltas ni flojas (ver figuras 52 y 53).

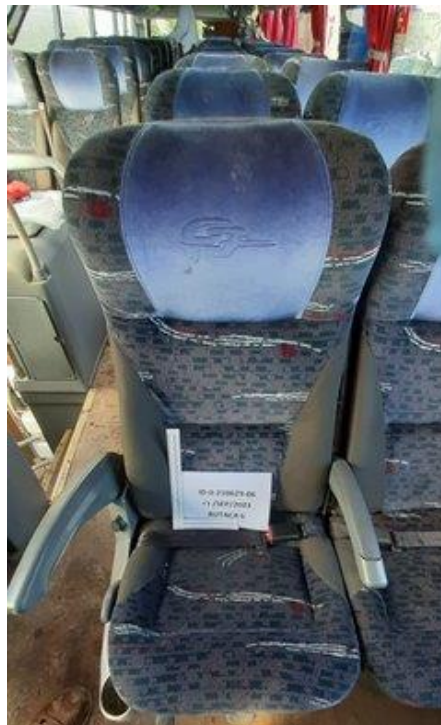
Figura 53. Asientos de la planta alta

Nota: los asientos delanteros se mantuvieron en su lugar, siendo los más afectados al impacto en este suceso.

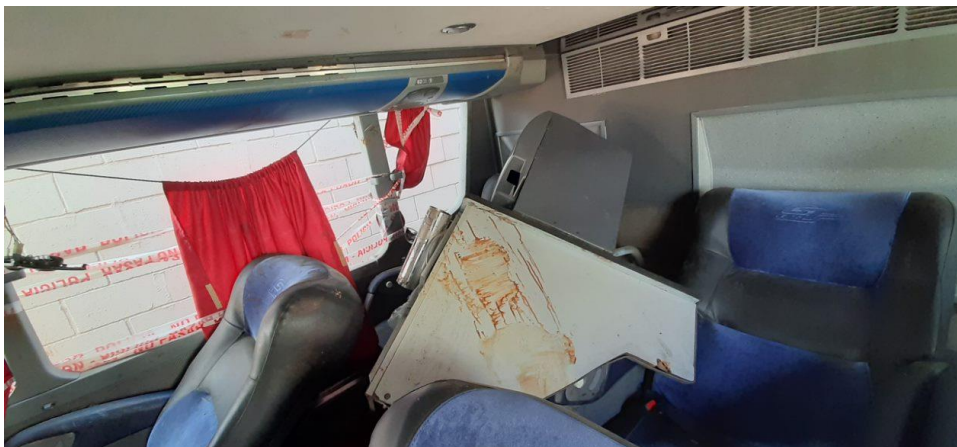
Figura 54. Máquina dispensadora de café suelta

Nota: al momento del relevamiento, el dispensador de café se encontró entre los asientos de las últimas filas y el pasillo

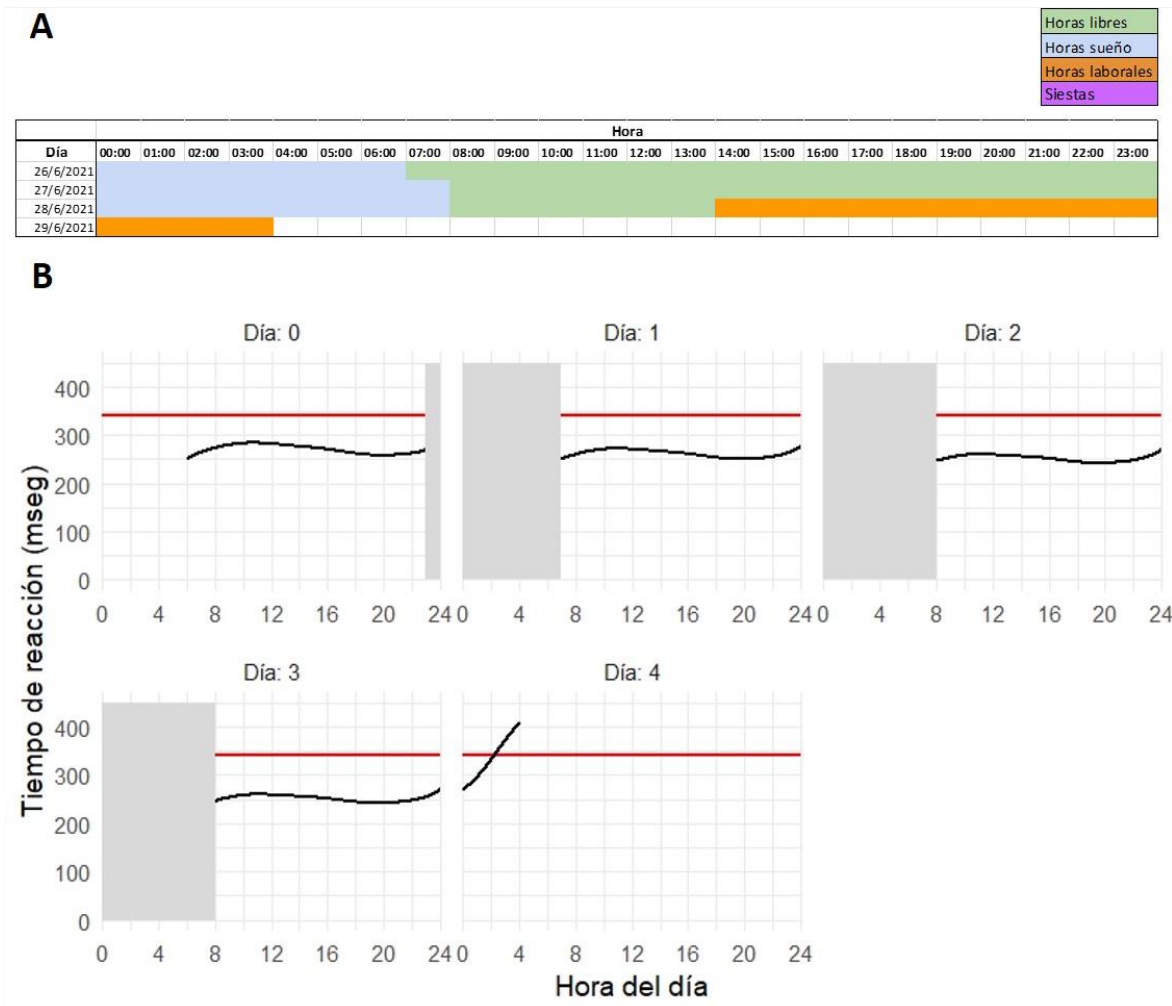
Figura 56. Modelado Biomatemático de la Fatiga correspondiente al primer esquema de sueño-vigilia posible del Operador 1 del ómnibus implicado en el suceso

Nota: A) Esquema modelado. Los cuadros celestes hacen referencia al momento en el que la persona se encuentra durmiendo, en naranja se representan las horas laborales, los cuadros violetas se refieren a las siestas arriba del ómnibus y en verde se muestran las horas libres. B) Se muestra el Modelado Biomatemático del nivel de alerta con un descanso previo de ocho horas en la noche anterior a la jornada laboral. En el eje horizontal se grafican las horas del día y en el eje vertical se puede observar el tiempo de reacción en milisegundos. La curva negra modela el nivel de alerta a lo largo del tiempo. La línea roja (umbral) representa el tiempo de reacción por encima del cual se presentan síntomas compatibles con 0,5 g/L de alcohol en sangre. El sombreado gris se corresponde con los períodos de sueño. Se observa que el tiempo de reacción supera el umbral alrededor de las 2:00 del día 29/6

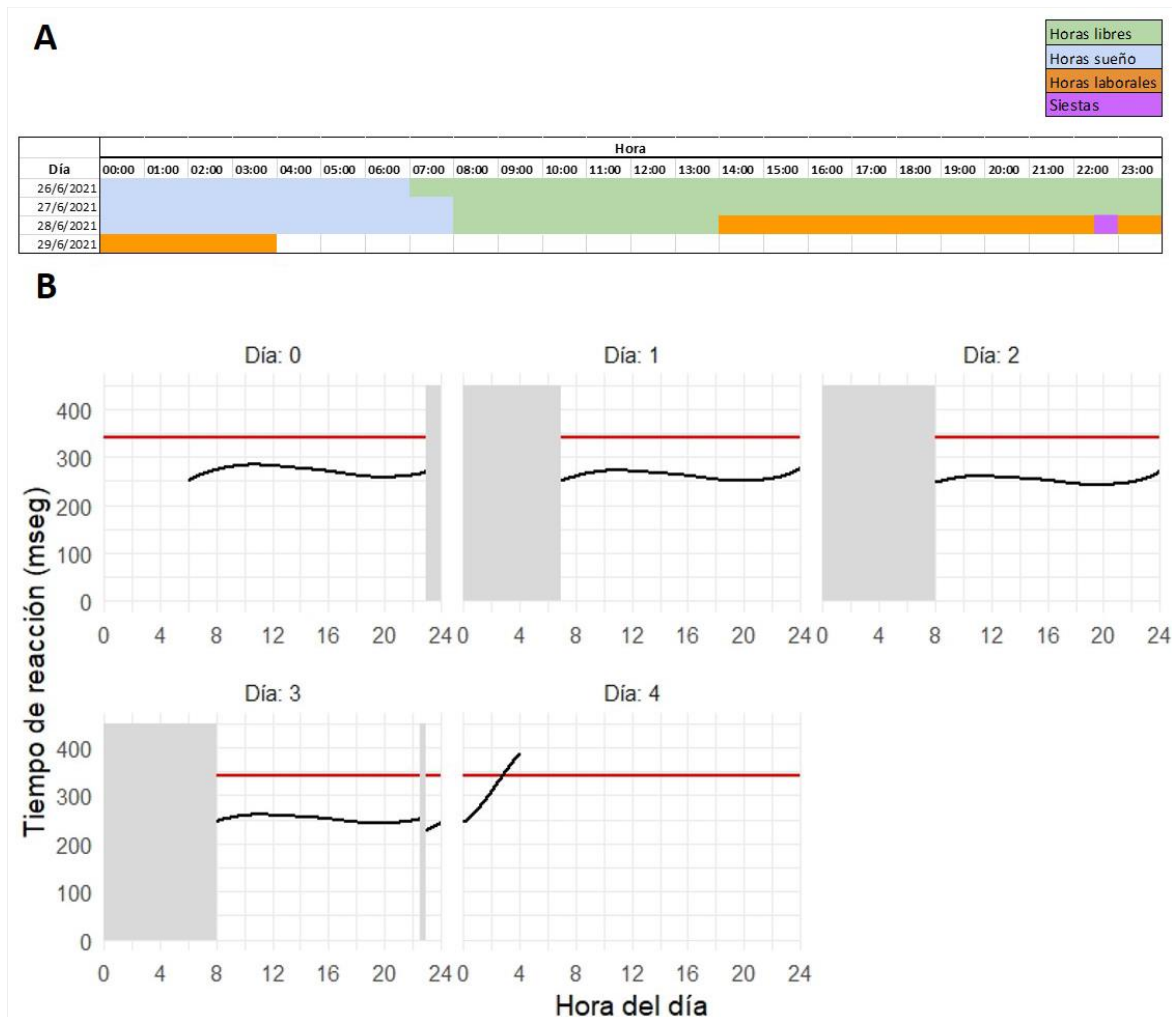
Figura 57. Modelado Biomatemático de la Fatiga correspondiente al segundo esquema de sueño-vigilia posible del Operador 1 del ómnibus implicado en el suceso

Nota: A) Esquema modelado. Los cuadros celestes hacen referencia al momento en el que la persona se encuentra durmiendo, en naranja se representan las horas laborales, los cuadros violetas se refieren a las siestas arriba del ómnibus, y en verde se muestran las horas libres. B) Se muestra el Modelado Biomatemático del nivel de alerta con un descanso previo de ocho horas en la noche anterior a la jornada laboral, y una siesta a bordo de dos horas de duración. En el eje horizontal se grafican las horas del día y en el eje vertical se puede observar el tiempo de reacción en milisegundos. La curva negra modela el nivel de alerta a lo largo del tiempo. La línea roja (umbral) representa el tiempo de reacción por encima del cual se presentan síntomas compatibles con 0,5 g/L de alcohol en sangre. El sombreado gris se corresponde con los períodos de sueño. En este caso, con el agregado de una siesta de 30 minutos, se observa que el tiempo de reacción supera el umbral alrededor de las 2:40 del día 29/6

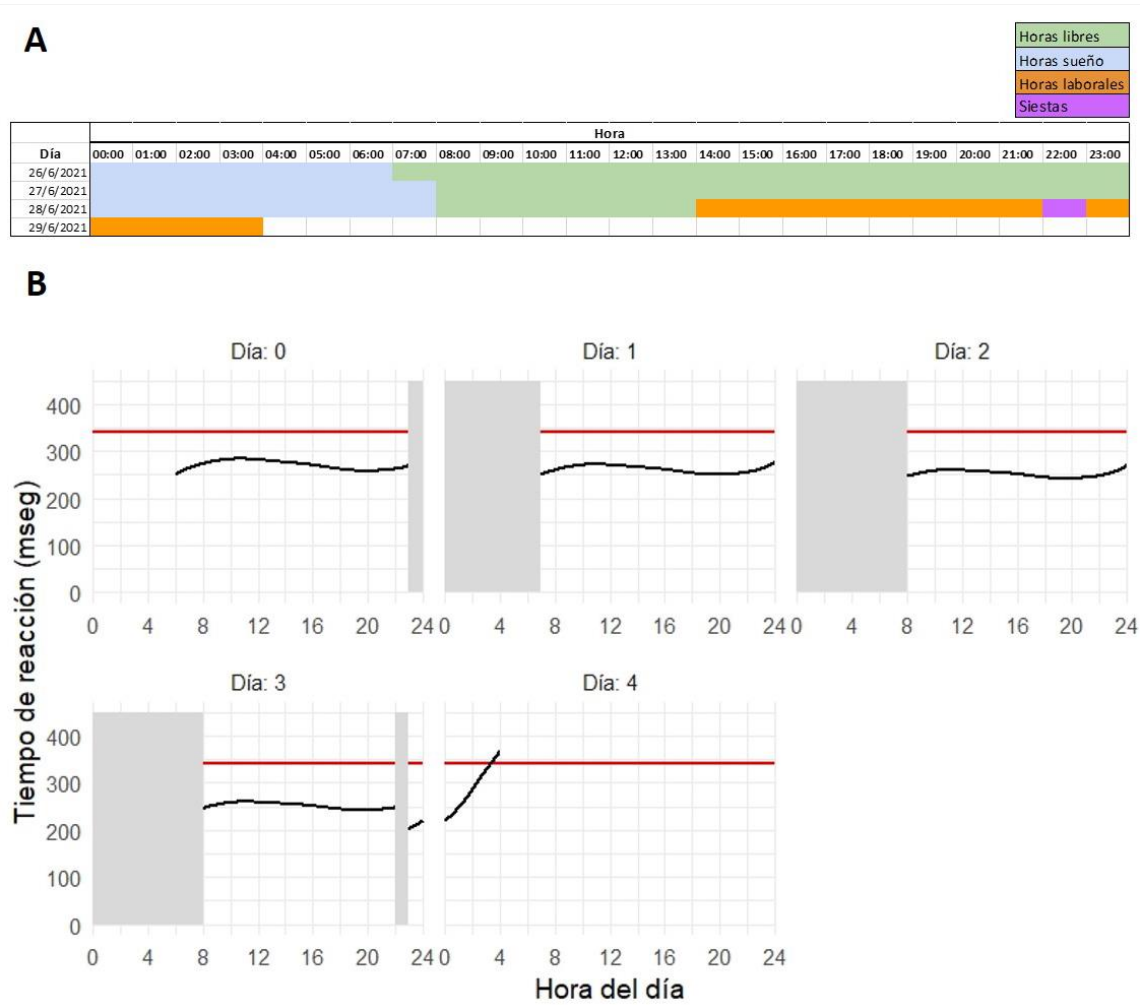
Nota: A) Esquema modelado. Los cuadros celestes hacen referencia al momento en el que la persona se encuentra durmiendo, en naranja se representan las horas laborales, los cuadros violetas se refieren a las siestas arriba del ómnibus, y en verde se muestran las horas libres. B) Se muestra el Modelado Biomatemático del nivel de alerta con un descanso previo de ocho horas en la noche anterior a la jornada laboral, y una siesta a bordo de una hora de duración. En el eje horizontal se grafican las horas del día y en el eje vertical se puede observar el tiempo de reacción en milisegundos. La curva negra modela el nivel de alerta a lo largo del tiempo. La línea roja (umbral) representa el tiempo de reacción por encima del cual se presentan síntomas compatibles con 0,5 g/L de alcohol en sangre. El sombreado gris se corresponde con los períodos de sueño. En este caso, con el agregado de una siesta de una hora, se observa que el tiempo de reacción supera el umbral alrededor de las 3:00 del día 29/6.
