| Informe Básico de suceso automotor | |
| ID | EX-2021-89001772- -APN-DNISAU#JST |
| Tipo de suceso | Accidente |

| Fecha y lugar | | |
|---|--|---|
| Lugar | Ruta Nacional 34, Kilómetro 1193, San Pedro de Jujuy | |

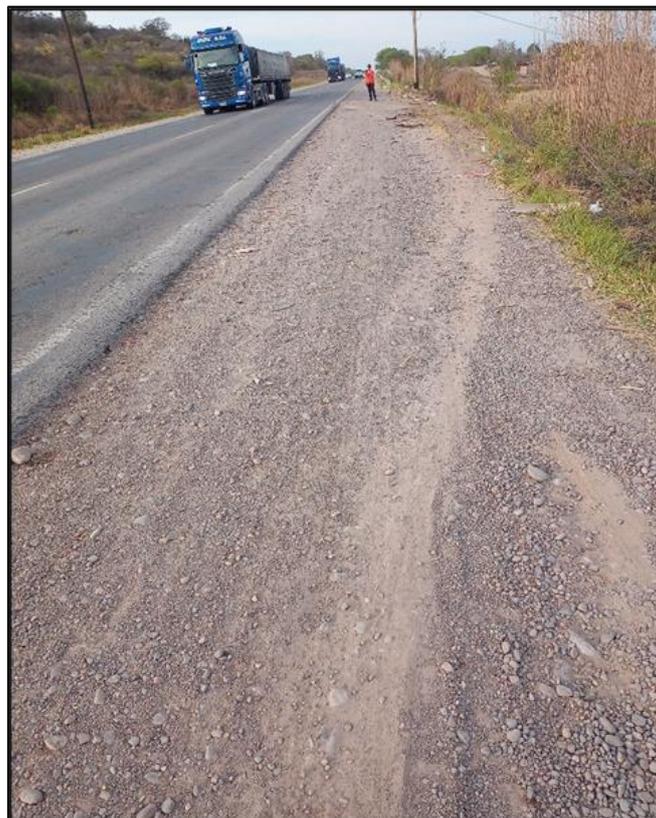
Figura 1. Fotografía con vista sur-norte de la banquina donde derrapó y demarcó huellas el camión Mercedes Benz que transportaba comestibles. Fuente: JST.

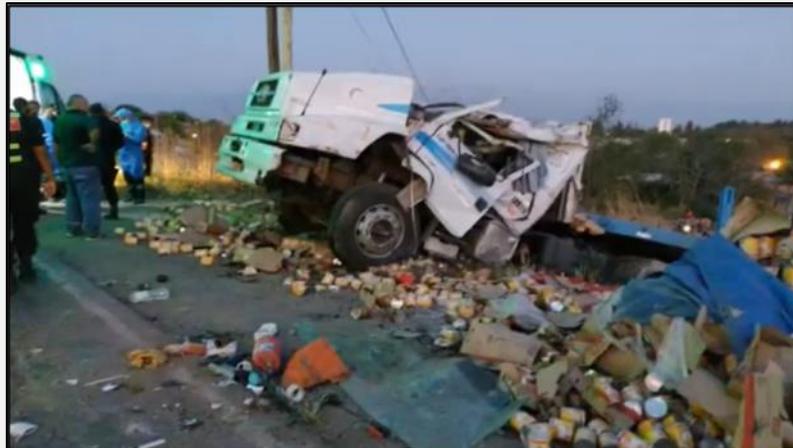
| Daños | Cabina (techo, frente, paragolpes delantero, ambas puertas, parabrisas y ventanas), neumático anterior izquierdo, entre otros | |
| Daños | Chasis (laterales y sector frontal) | |

Figura 2. Posición y ubicación final del camión Mercedes Benz con la carga de su semirremolque dispersa. Fuente: Red social Facebook, [El Tribuno Jujuy](#), 2021.

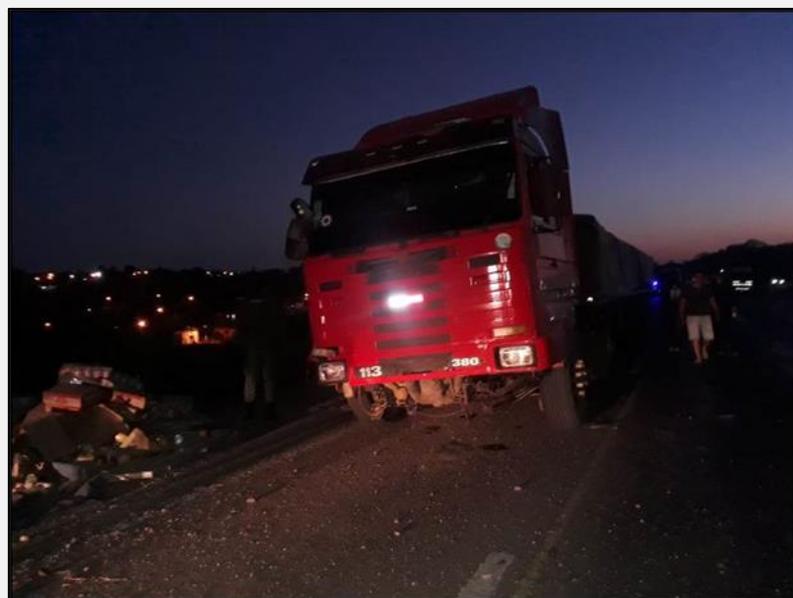
| Daños | Deflector derecho, guardabarros derecho, paragolpes delantero derecho, espejo retrovisor externo derecho. | |
| Daños | Chasis (sector anterior derecho). | |

Figura 3. Posición y ubicación final del camión Scania y su semirremolque luego de la colisión. Fuente: Página web, [Las 24 horas de Jujuy](#), 2021.
